WIADOMOŚCI KONSERWATORSKIE

PISMO STOWARZYSZENIA KONSERWATORÓW ZABYTEKÓW

Nr 14/2003

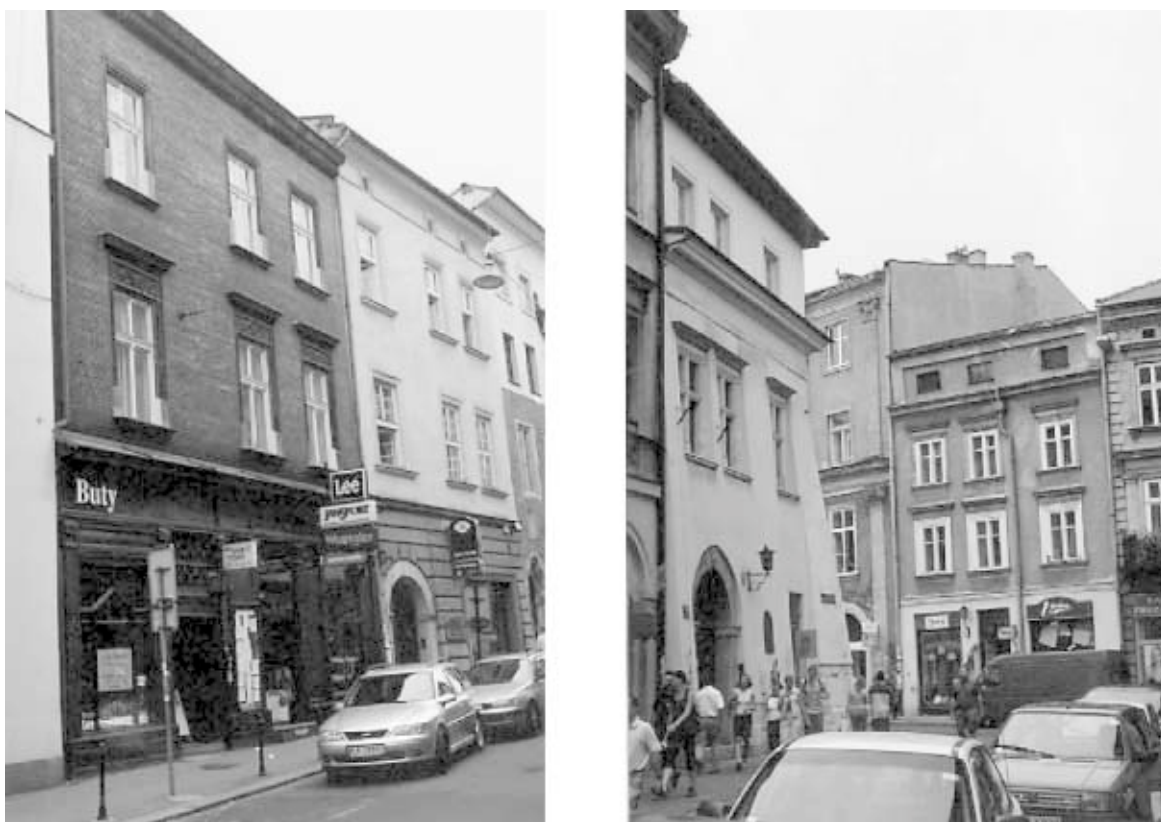
Rys. 6. Elewacje frontowe budynków przy ul. Szpitalnej 4, 6, Mikołajskiej 16 i św. Krzyża 7 powstałych na działkach półkuryjnych reprezentujące najczęściej realizowany typ krakowskiej kamienicy mieszczańskiej. Widoczny niesymetryczny układ osi elewacji będący wynikiem pierwotnego niesymetrycznego podziału gotyckiej sieni w przyziemiu.

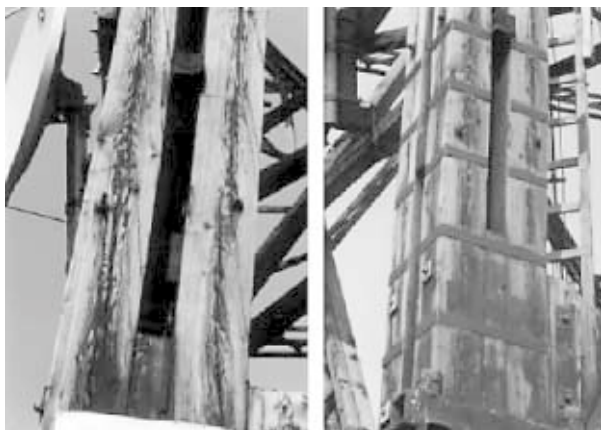
Rys. 1. Przykład pręta z poważnymi pęknięciami [1]

ściej występującymi uszkodzeniami w elementach konstrukcji wieży były podłużne pęknięcia drewna wzdłuż włókien – rys. 1. Metoda wzmocnienia polegała na doklejeniu odcinków taśm CFRP prostopadle do osi prętów drewnianych – rys. 2.

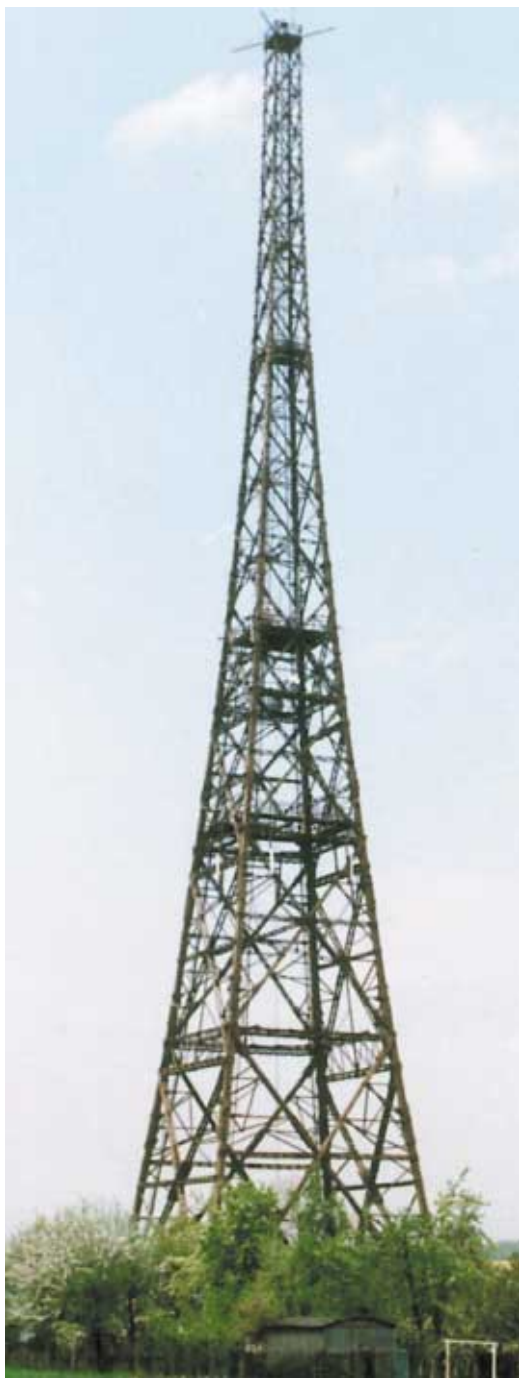
Rys. 1. Widok ogólny wieży oraz szczegóły konstrukcji

Wieża telekomunikacyjna w Gliwicach, o wysokości 110,7 m, została wzniesiona w 1933 roku jako przestrzenna konstrukcja kratowa, w całości z modrzewiowego drewna. Wszystkie połączenia wykonano na śruby i sworznie mosiężne. Podczas 70 lat ciągłej eksploatacji wieża była kilkakrotnie badana i zabezpieczana, ale były także długie okresy bez odpowiedniej konserwacji. Od 1998 roku konstrukcję poddano starannym obserwacjom i pomiarom. Stwierdzono wiele zmian w geometrii węzłów, jak też uszkodzeń prętów drewnianych. Na podstawie badań i analiz komputerowych przyjęto zakres niezbędnych wzmocnień. Wieża jest na tyle wiekowa, że jest traktowana jako zabytek techniki, a zatem metody napraw i wzmocnień są ograniczone. Specjalną metodę wzmocnienia za pomocą taśm z włókien węglowych wprowadzono w najsilniej wyteżonych prętach; zalecono także ogólną impregnację drewna.

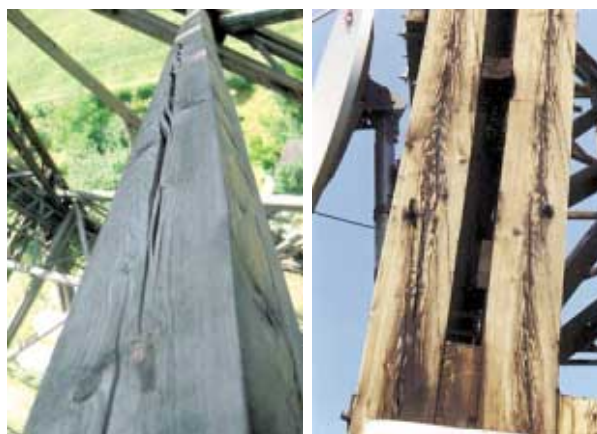
Rys. 4. Spękania podłużne prętów

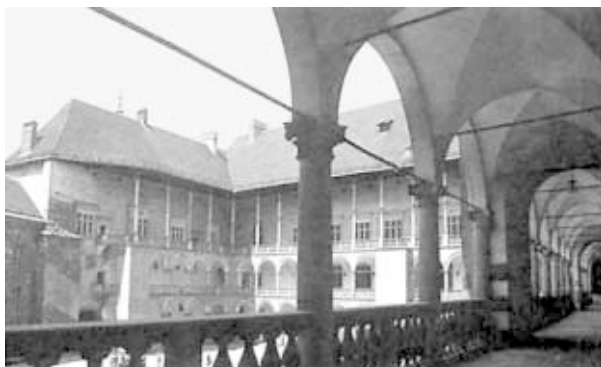
Rys. 1. Krużganki wawelskie wzmocnione zastosowanymi ściągnięciami stalowymi

Poprawne działanie stężenia stalowego w konstrukcjach zabytkowych uzależnione jest od wprowadzenia i utrzymania odpowiedniej siły w ściąg. Likwidacja pęknięć i rys osłabionych murów oraz stabilizacja i wzmocnienie konstrukcji wymaga wstępnego naprężenia. Napięcie prętów stalowych możliwe jest do siły odpowiadającej możliwościom wytrzymałościowym muru na ściskanie. Wprowadzenie odpowiedniej siły naprężającej powinno wywołać w murze taki stan naprężeń wewnętrznych, który skutecznie przeciwstawi się wpływowi działania sił zewnętrznych i zwiększy nośność oraz ogólną sztywność konstrukcji [2]. Niewłaściwe przekazanie siły ze ściagu może powodować powstawanie nowych rys. Wpływ na prawidłową pracę stalowych ściągow mają: sposób zakotwienia, odkształcenia termiczne ściagu i muru oraz pełzanie muru i relaksacja stali [3].

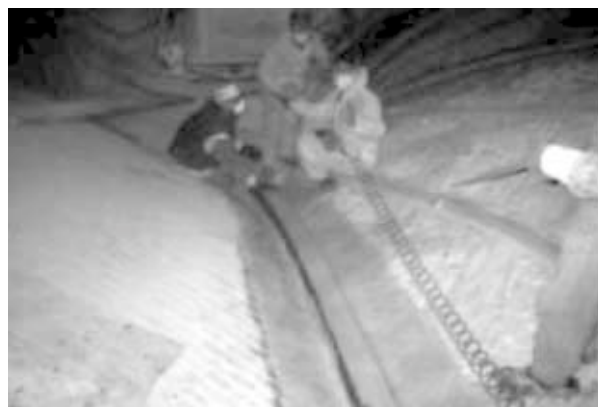
Rys. 12. Wzmocnianie żeber sklepień ceglanych w bazylice św. Franciszka w Asyżu za pomocą włókien węglowych

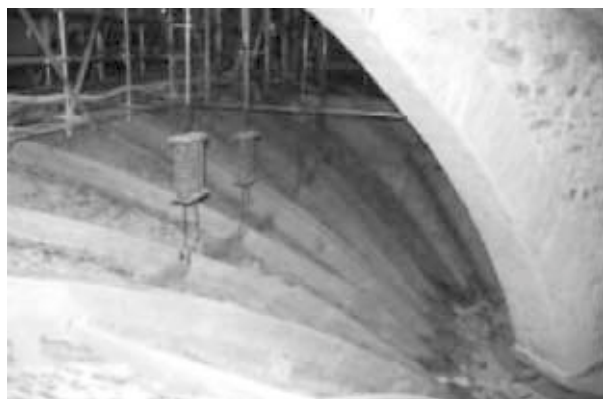
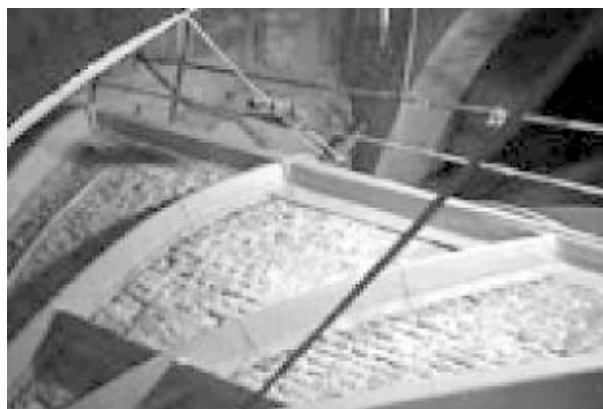
Rys. 16, 17. Zastosowanie grzbietowych, drewnianych żeber wzmocniających ceglane sklepienie w bazylice św. Franciszka w Asyżu

Podstawowym problemem pojawiającym się w tego typu rozwiązaniach jest zapewnienie rozbudowanej powierzchni klejenia i rozwiązanie problemów związanych z naprężeniami stycznymi pojawiającymi się na styku uszkodzonej, zakrzywionej konstrukcji murowej z pasmami doklejanymi dźwigarów drewnianych, oraz ewentualnych wklejanych łączników stalowych. W tym rozwiązaniu również siła rozwarstwiająca powstająca przez wzrost naprężeń stycznych pomiędzy konstrukcją murową a elementem doklejanym może prowadzić do niezachowania trzeciego, umownego, stanu granicznego nośności połączenia elementu wzmocnianego z elementem wzmocnianym.

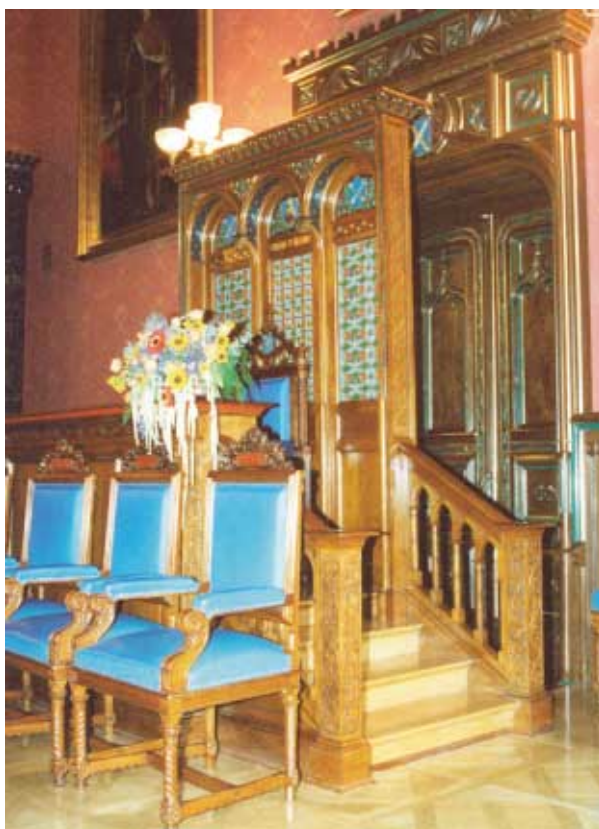
Rys. 4. Aula *Collegium Novum* UJ, *Cathedra Rectoris* – rekonstrukcja z r. 1946, fotele projektu Tadeusza Stryjeńskiego częściowo zrekonstruowane w r. 1999. (fot. T. Węclawowicz)

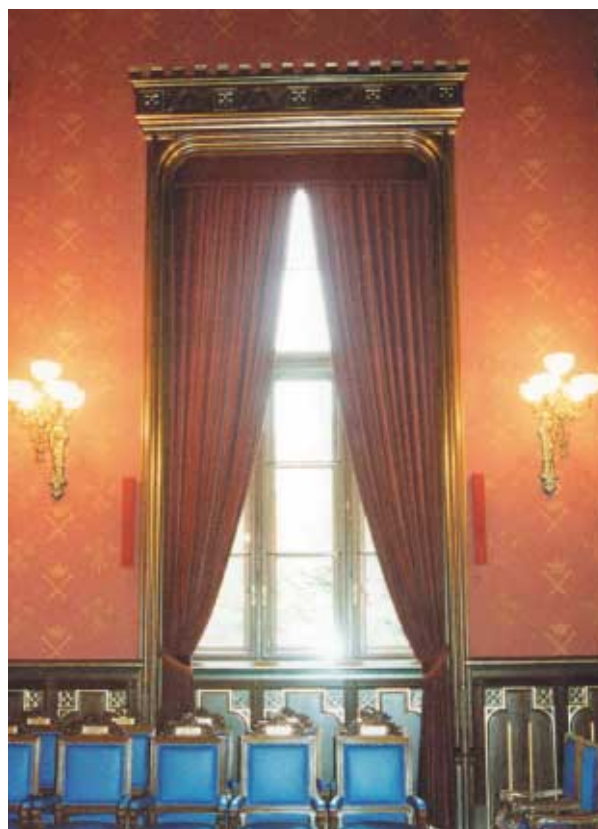
Rys. 5. Aula *Collegium Novum* UJ, obramienie okna po pracach konserwatorskich z lat 1998/1999. (fot. T. Węclawowicz)

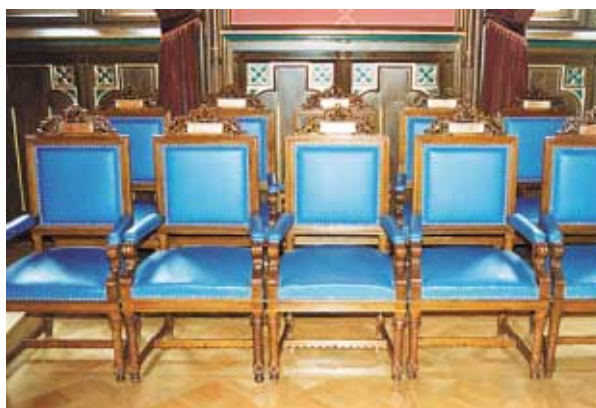
Rys. 6. Aula Collegium Novum UJ, fotele dziekańskie projektu Tadeusza Stryjeńskiego – rekonstrukcja z r. 1999. (fot. T. Węclawowicz)

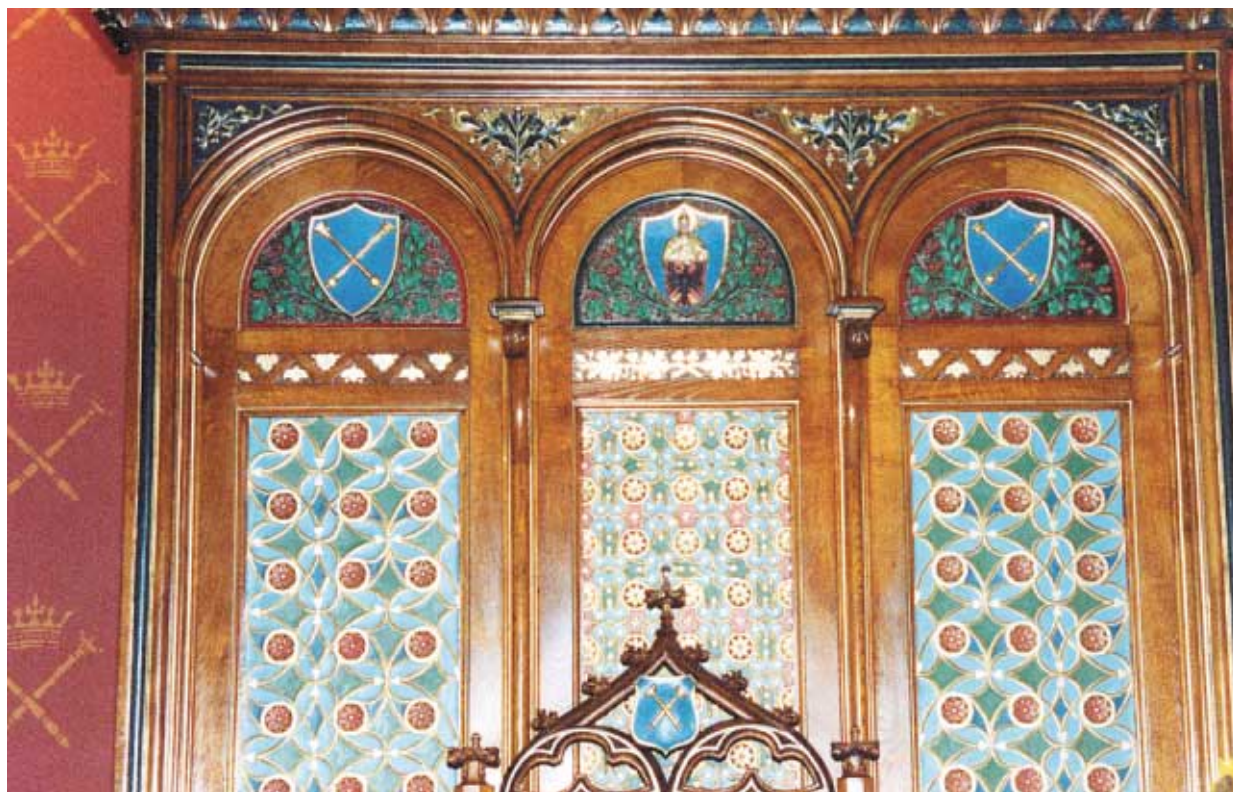
Rys. 7. Aula Collegium Novum UJ, zaplecze fotela Rektora z herbami Uniwersytetu – rekonstrukcja z r. 1946 odnowiona i uzupełniona w r. 1999. (fot. T. Węclawowicz)

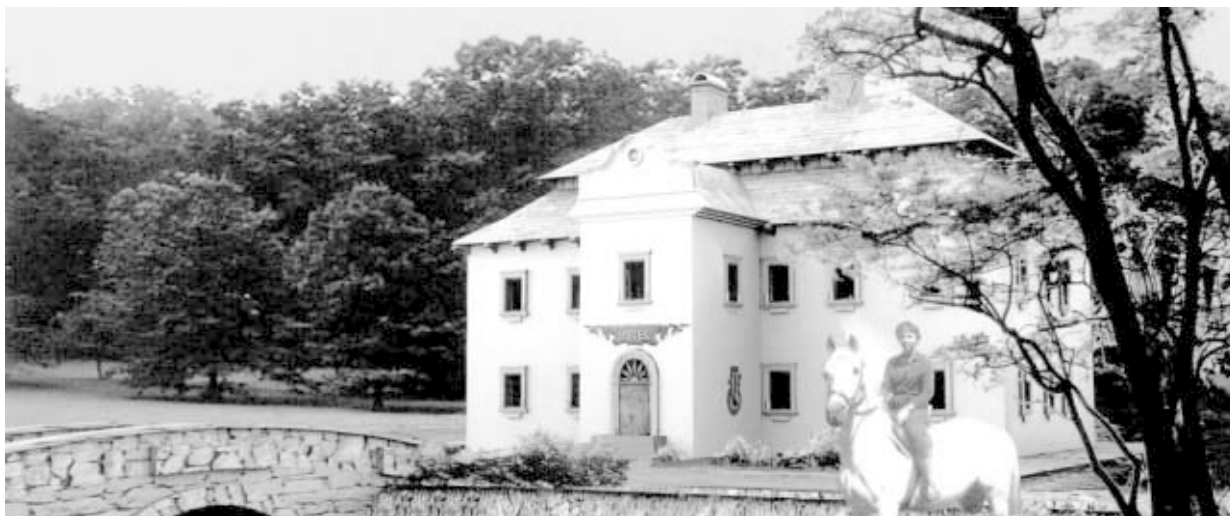
Rys. 1. Wizualizacja elewacji frontowej dworu po rekonstrukcji wg proj. Ryszarda Jekielka

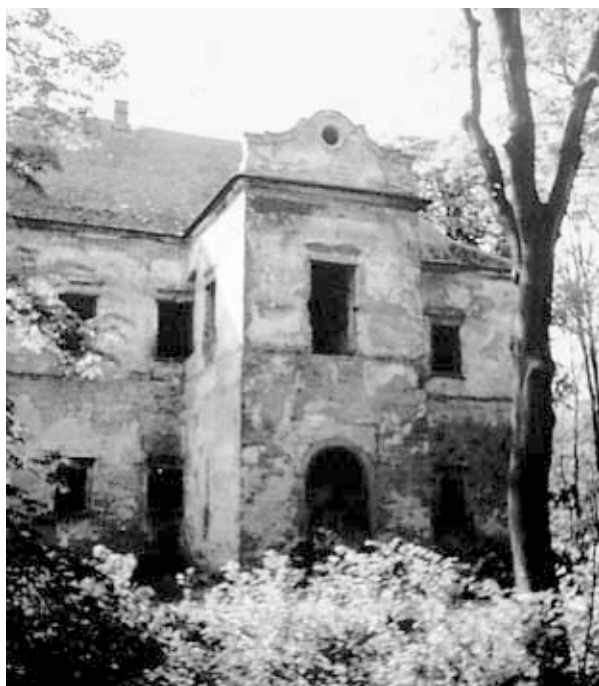
Rys. 5. Widok obecny dworu od frontu, fot. autorka, 2003

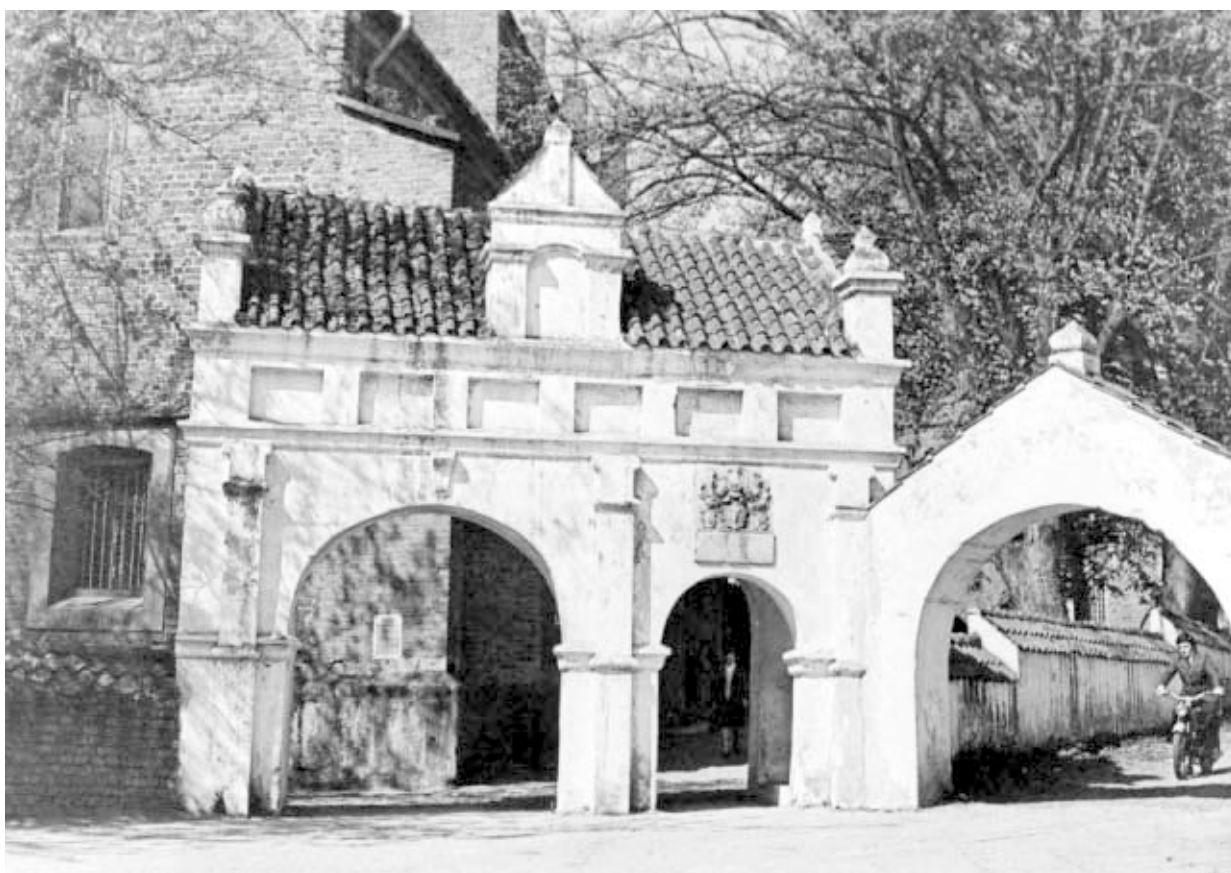
Rys. 2. Renesansowa brama wiodąca na plac przy kościele farnym wraz z bramką plebańską (po stronie prawej), rozebraną w 1992 r. Fot. Archiwum WO SOZ w Krakowie

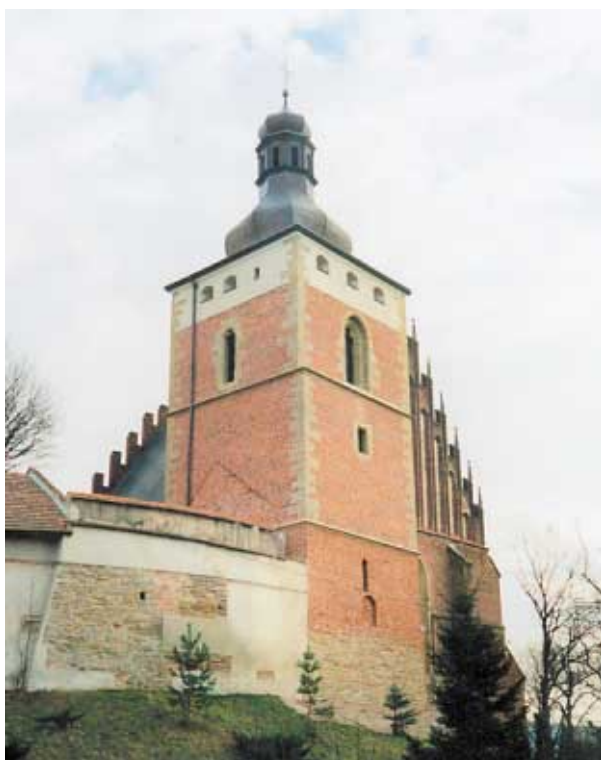
Rys. 6. Wieża – dzwonnica przy kościele farnym po pracach konserwatorskich w 2000 r. Widok od strony zach. Fot. Archiwum WO SOZ w Krakowie

Kompleksową konserwację dzwonnicy rozpoczęto w 1996 r. Za zgodą ówczesnego Wojewódzkiego Konserwatora Zabytków w Krośnie wymieniono wówczas pokrycie manierystycznego hełmu z początku XVII w. z gontowego na miedziane, a następnie odkryto, zakonserwowano i w znacznej części zrekonstruowano, uszkodzone podczas niewłaściwych zabiegów remontowych w 1932 r., sgraffito na elewacji wschodniej.

Przede wszystkim usunięto wtórne przemurzenia wątku ceglano-cementowego oraz spoiny i plomby cementowe z lat trzydziestych XX w. Usunięto ze wszystkich powierzchni kolonie grzybów, porostów i glonów. Wzmocniono rozsypujące się detale architektoniczne roztworem estru kwasu krzemowego, a następnie usunięto szkodliwe nawarstwienia metodą kontrolowanego piaskowania. Całkowicie zniszczone detale architektoniczne zrekonstruowano w oparciu o autentyczne fragmenty, jak również odtworzono ciosy kamienne w dolnej kondygnacji dzwonnicy. Brakujące partie spoinowania uzupełniono nowymi spoinami z mas mineralnych, opartych na wieloletnim wapnie dołowanym. Uporządkowano części przyziemia, chaotycznie przemurzone lub uszkodzone po rozbiorze przybudówek. Ostatnim etapem był zabieg wzmacniania oraz hydrofobizacji struktury muru. Zleciennodawcą prac była Parafia Rzymskokatolicka Bożego Ciała w Bieczu, dotacje finansowe ze wskazania Wojewódzkich Konserwatorów Zabytków w Krośnie i w Krakowie przekazywał Generalny Konserwator Zabytków w Warszawie.

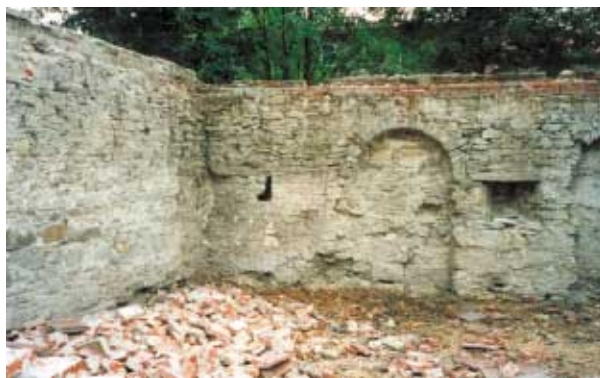
Rys. 4. Mury obronne klasztoru Franciszkanów-Reformatów. Fragment odsłonięty podczas prac porządkowych w 2001 r. Fot. J. Lejmel

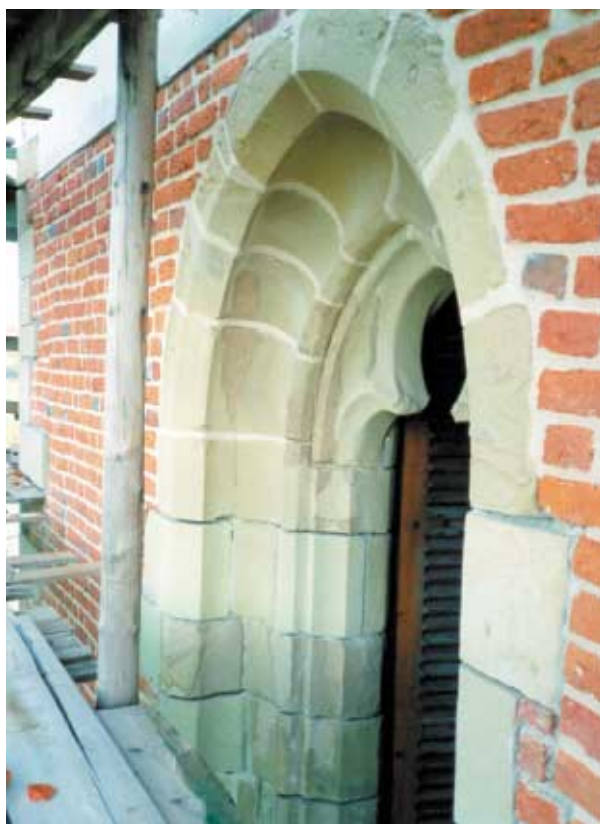
Rys. 7. Dzwonnica przy kościele farnym. Szczyt okna zach. Stan po wykonaniu flekowania i uzupełnieniu ubytków. Fot. Archiwum WO SOZ w Krakowie

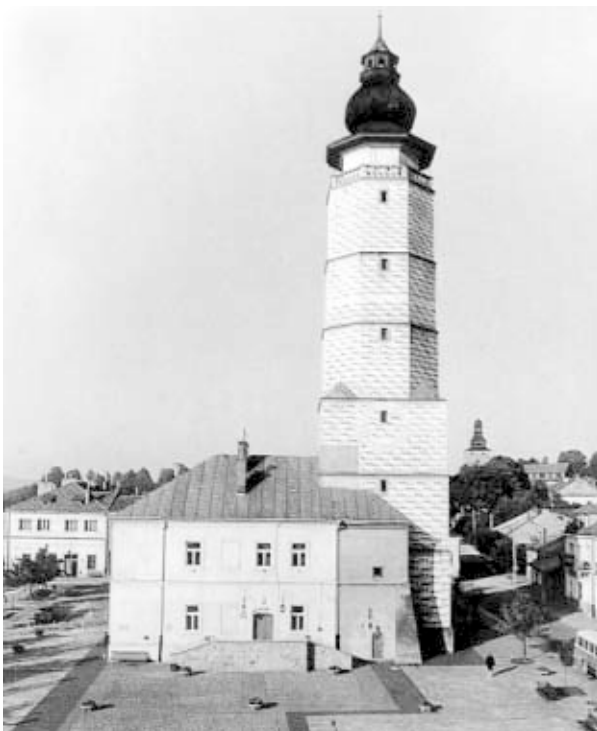
Rys. 10. Wieża ratuszowa i ratusz od strony wsch. po pracach konserwatorskich. Na pierwszym planie zarys wschodniego skrzydła ratusza, zaznaczony w nawierzchni rynku, po przebudowie w 1971 r. Fot. Archiwum WO SOZ w Krakowie

ny poprzez wprowadzenie dużych, kwadratowych płaszczyszyn, z których każda oddzielana jest wąskim białym polem. Prace, których odbiór końcowy miał miejsce 28 listopada 2000, finansował Zarząd Gminy przy wsparciu finansowym Generalnego Konserwatora Zabytków.

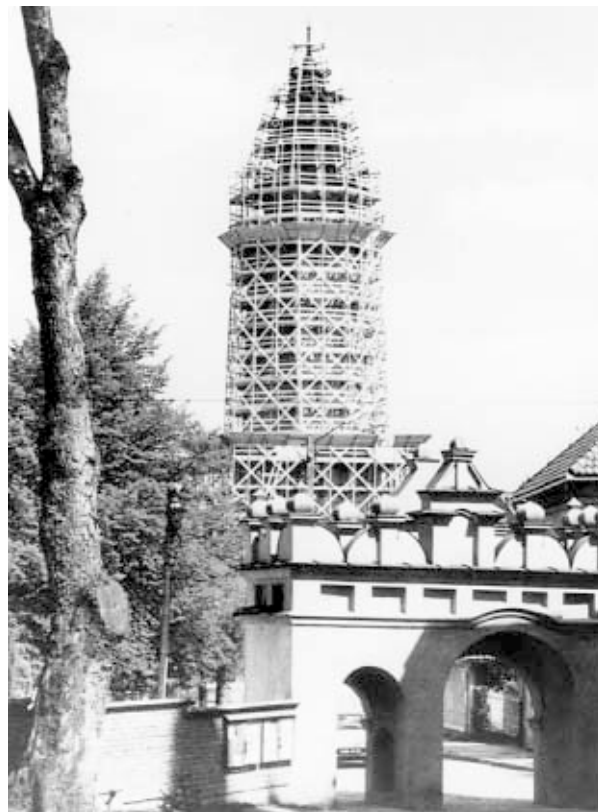
Rys. 11. Wieża ratuszowa w rusztowaniach w 1998 r. Fot. T. Ślawnicki. Wg Ślawnicki T., *Biecz*, 1999-2000

serwacji elewacji z dekoracją sgraffitową oraz elementów i detali kamieniarskich wieży. Przetarg wygrał zespół w składzie: art. kons. Danuta Majewska, Małgorzata Zagórska-Slanina i Sławomir Stępień. Prace konserwatorskie przeprowadzono od sierpnia 1999 do listopada 2000, a programy konserwatorskie wielokrotnie korygowano na licznych komisjach z udziałem p. Mieczysława Steca – rzeczoznawcy Ministra Kultury i Dziedzictwa Narodowego, adiunkta Akademii Sztuk Pięknych w Krakowie oraz pp. Barbary Skuzowej – kierownika Delegatury Wojewódzkiego Oddziału Służby Ochrony Zabytków w Nowym Sączu i Genowefy Zań-Ograbek z Wojewódzkiego Oddziału Służby Ochrony Zabytków w Krakowie. Korekta programów związana była z faktem, iż zachowane śladowo podczas konserwacji przeprowadzonej przez PP PKZ w latach 1965–1967 fragmenty sgraffita znajdowały się w stanie daleko posuniętej destrukcji, a zrekonstruowane wówczas sgraffitowe dekoracje były zniszczone co najmniej w 60 procentach. Szczegółowy program i opis prac znajduje się w opracowaniach zespołu p. Danuty Majewskiej oraz w Studium naukowo-historycznym ratusza i wieży ratusza, autorstwa mgra Piotra Łopatkiewicza²⁷.

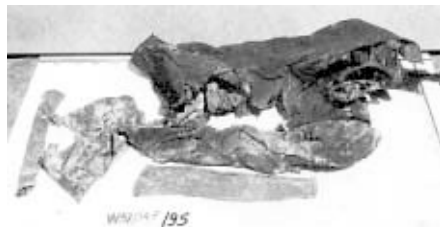
Spodnie z wraku statku „General Carleton”:

- po wydobyciu z wody
- po konserwacji
- po rekonstrukcji

Po zakończeniu procesu konserwacji, tam gdzie było to możliwe, przystąpiono do rekonstrukcji ubrań. Ich wygląd odtwarzano na podstawie zachowanych oryginalnych fragmentów znalezisk, pomocniczo sięgając do ilustracji osiemnastowiecznych strojów. W rekonstrukcji zastosowano materiały dublujące (płótno lub filc). W przypadku spodni oraz kurtki wykonano kopie drewnianych guzików, wzmocniono zachowane szwy oraz uzupełniono brakujące fragmenty tejże odzieży. Odtworzenie kamizelki wymagało wykonania formy z materiału dublującego. Osobną grupę obiektów stanowiły buty. Proces ich rekonstrukcji poprzedzały zabiegi scalające skórę. W zależności od typu obuwia rekonstrukcję uzupełniano zakonserwowaną wcześniej kłamerą pochodzącą z bogatego zbioru klamer od butów znalezionych na wraku.

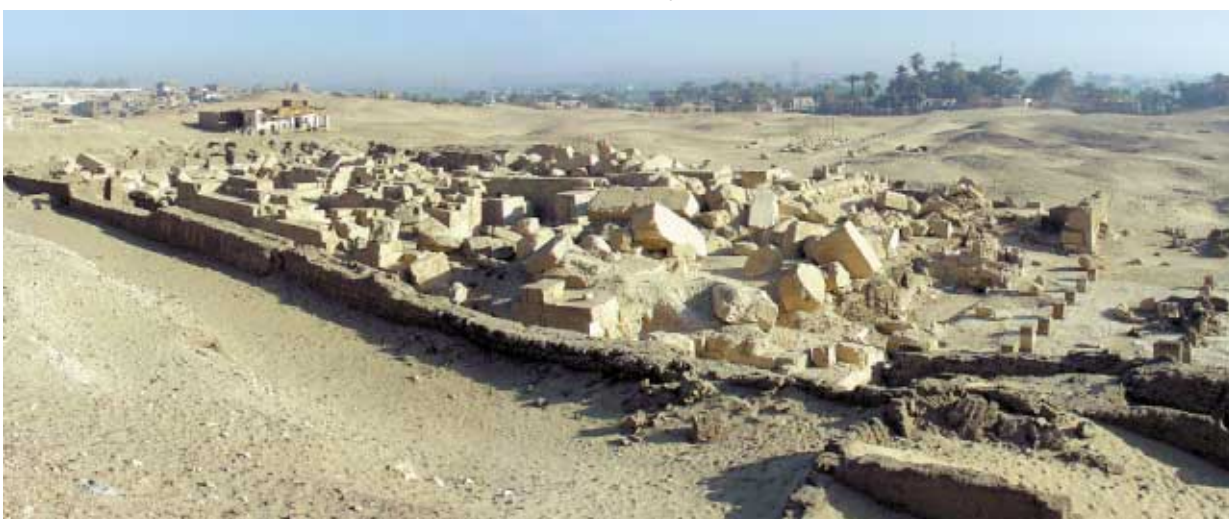
Rys. 3. Widok świątyni Repit. Na pierwszym planie *pronaos*

Szczególnie interesujące okazały się rezultaty studiów nad świątynią Repit (Rys. 3). Dokładne pomiary pozwoliły na weryfikację dotychczasowych poglądów co do jej nietypowego planu – zwłaszcza rozplanowania wewnętrznej kolumnady oraz *pronaosu*. Jego rozmiary (10,35 na 40,20 m), przynajmniej jeśli brać pod uwagę szerokość, stawiają go w rzędzie największych *pronoj* w Egipcie, tuż obok wielkich budowli z Edfu i Kom Ombo⁵. Te ostatnie mają jednak znacznie większą, dochodzącą do 19 metrów głębokość, której odpowiadają trzy rzędy kolumn. W naszym przypadku głębokość *pronaosu* jest około 1/3 mniejsza, co skłoniło autora do przyjęcia hipotezy, iż mamy tu do czynienia z *pronaosem* o kolumnadzie 2 x 6, tak jak np. w świątyni w Hermopolis⁶. Pierwsze pomiary zachowanych fragmentów architratów zdają się

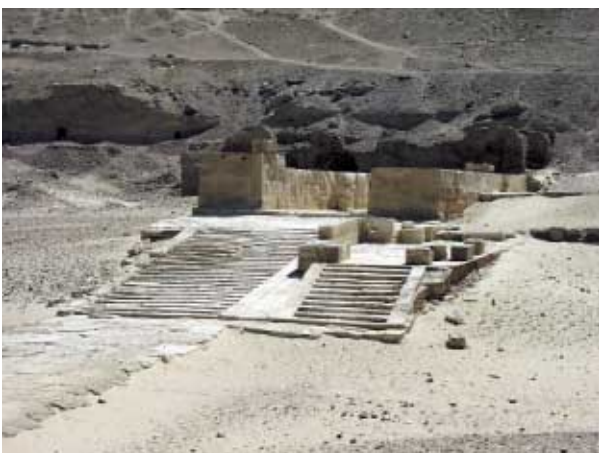
Rys. 8. Rampa procesyjna i kaplica kultowa przed frontem Bramy Physcona

W bezpośrednim sąsiedztwie Bramy Physcona zinwentaryzowano także *dromos* kończący się prowadzącą ku bramie rampą procesyjną¹⁰ (Rys. 8). Do naszych czasów zachował się jedynie północny skraj rampy. Jego przeciwległa, południowa strona jest współczesną rekonstrukcją o błędnej geometrii. Na szczęście zachowały się obie krawędzie *dromosu*, pozwalając na jednoznaczne określenie jego szerokości (ca. 4,5 metra), a więc i szerokości samej rampy. Dokładne pomiary wykazały, iż brama i *dromos* nie są usytuowane wzdłuż jednego kierunku. Oś *dromosu* wykazuje znaczne (20°) odchylenie na północ w stosunku do osi bramy. Po około 54 metrach, licząc od podnóża rampy, *dromos* skręca gwałtownie na południe, biegnąc już równoległe do osi bramy (Rys. 9). Dalszy jego przebieg nie jest czytelny, ale należy spodziewać się kontynuacji aż do skraju odległej o kilkaset metrów zalewowej strefy rolniczej.

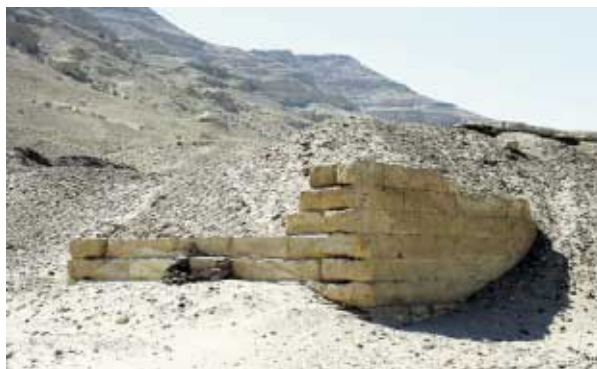
Rys. 10. Południowa wieża pylonu Physcona

Pylon został zidentyfikowany i częściowo odkopany już w czasie ekspedycji Petriego. Oczyszczenie widocznych jeszcze na powierzchni terenu wykopów Petriego pozwoliło dokładnie zlokalizować naroża południowej wieży pylonu (Rys. 10), a także położonej pomiędzy obiema wieżami bramy, a w konsekwencji zrekonstruować rozmiary całego pylonu. Okazały się one stosunkowo znaczne (7,9 na 50,9 metra), porównywalne z niektórymi pylonami świątyni Karnak. Analiza ponownie odsłoniętych, reliefowanych części bramy, pozwoli w przyszłości potwierdzić hipotezę Petriego lokującą powstanie tej budowli w czasach Ptolemeusza IX Physcona¹³.

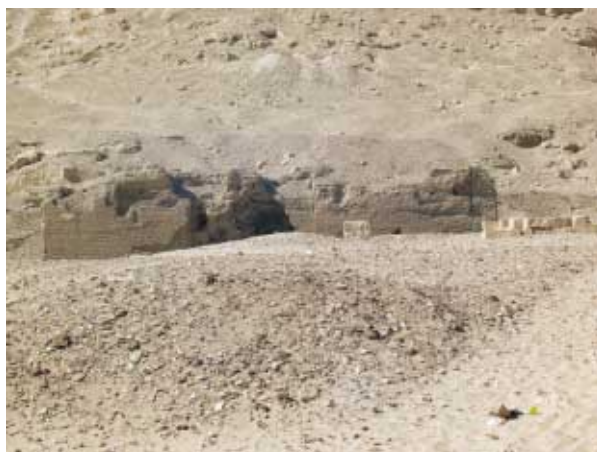
Rys. 11. Masywna struktura z cegły mułowej – *temenos* wcześniejszej świątyni

Na południe od opisanego powyżej pylonu świątyni Physcona znajduje się masywna, dotychczas nie ujęta na żadnym z planów zespołu świątynnego w Athribis, struktura z cegły mułowej (Rys. 11). Ma ona postać grubego na ok. 4,5 metra muru składającego się z trzech sekcji o łącznej długości ok. 25 metrów. Jak wynika z analizy szwów pomiędzy poszczególnymi sekcjami, całość została wzniesiona w ramach tego samego przedsięwzięcia budowlanego. Charakterystyczną cechą jest specyficzny wątek z wklęsłymi warstwami cegieł w skrajnych sekcjach i wypukłymi w sekcji środkowej. Całość przypomina szalenie mur obwodowy ptolomejskiej świątyni z Deir el-Medine, czy też niemal dokładnie dwukrotnie pomniejszony, znacznie wcześniejszy (XXX Dynastia) obwód świątyni Amona w Karnaku¹⁵. W obu przypadkach takie właśnie sekcje muru o charakterystycznym podziale i układzie wątków flankowały kamienną bramę prowadzącą do wnętrza obwodu świątynnego. Poszukiwania relikwów świątyni, która mogła kryć się za naszym murem obwodowym, doprowadziły do zidentyfikowania, analogicznie jak w przypadku świątyni Physcona, 'wkopu' w klif, leżącego na osi hipotetycznej bramy. Relikty te wy-

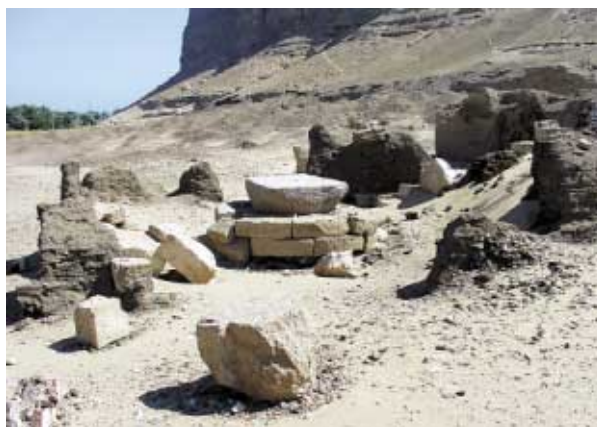
Rys. 12. Budynek z młynem i piecem

Jednym z nielicznych wyjątków pod względem stanu zachowania jest niewielki kompleks położony ok. 15 metrów na północny zachód od Bramy Physcona. Jego wschodnia część mieści kwadratowe (4,5 na 4,5 metra) pomieszczenie z napędzanym siłą zwierząt młynem w centrum (Rys. 12). W części zachodniej zachowało się niewielkie pomieszczenie z posadzką z cegły palonej oraz prostokątny piec o wymiarach 2,5 na 2,8 metra. Ślady wewnątrz pieca wskazują na stosunkowo wysoką temperaturę wypału, znacznie wyższą¹⁹ niż w przypadku pieców chlebowych, która to interpretacja, z racji obecności młyna w sąsiednim pomieszczeniu, nasuwała się w pierwszym momencie. Piec służył więc raczej do wypału ceramiki, lub bardziej prawdopodobnie do wypału glazury. Wspomniany młyn służyłby wtedy do mielenia komponentów służących do sporządzania glazury. W bezpośrednim sąsiedztwie kompleksu brak jednak typowych dla warsztatów ceramicznych hałd nieudanych wypałów. Hipoteza jest więc na obecnym etapie badań bardzo wątpliwa, choć ze względu na unikalność ewentualnego znaleziska – tzn. pieca glazurniczego do wypału wczesnoislamskiej ceramiki glazurowanej, szalenie pożądana.

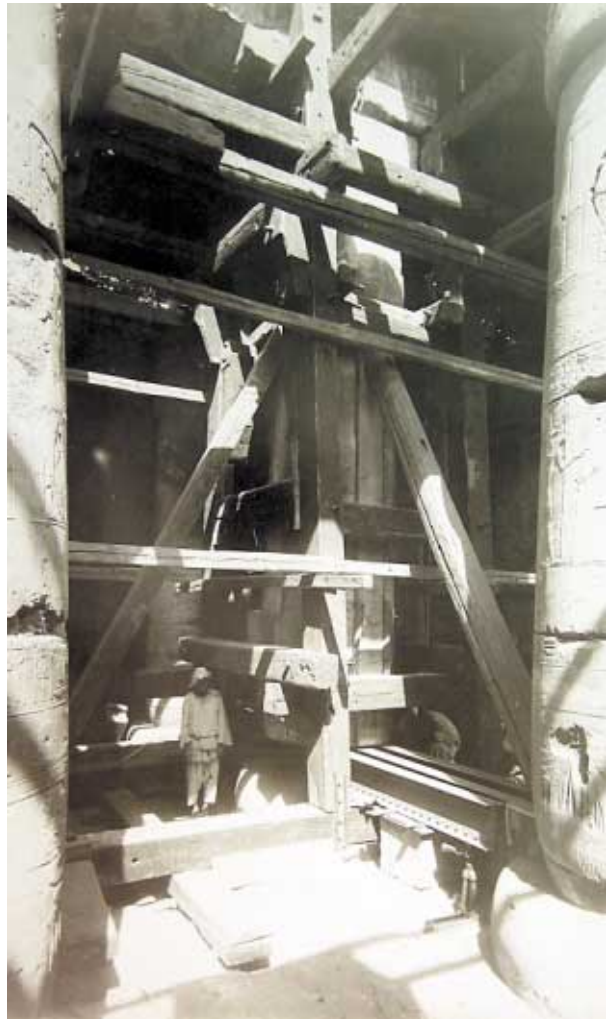
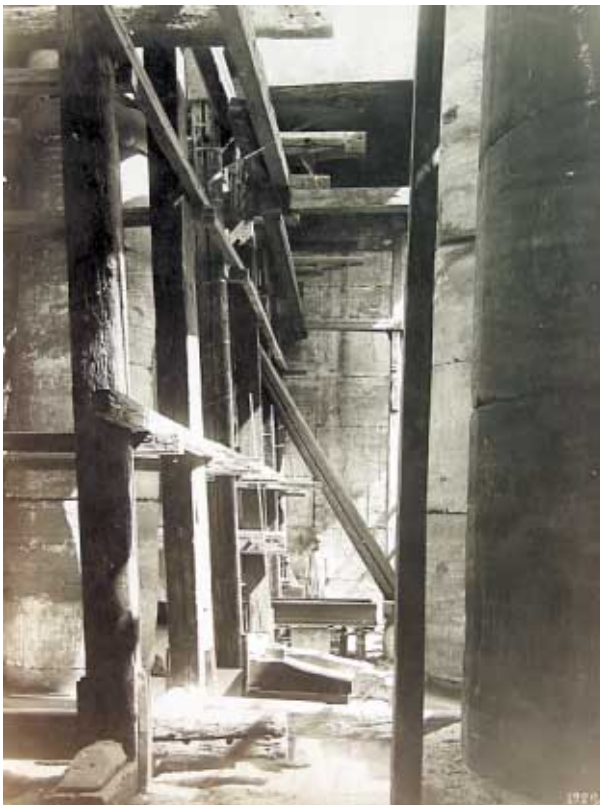
Rys. 17. Archiwalne zdjęcie z rekonstrukcji świątyni Setiego w Abydos

Rys. 16. Archiwalne zdjęcie z rekonstrukcji świątyni Setiego w Abydos

lub na ekspozycjach muzealnych. Techniczną skalę całego przedsięwzięcia dobrze ilustrują archiwalne zdjęcia pochodzące z lat 20. zeszłego stulecia, a przedstawiające rekonstrukcję świątyni Setiego w Abydos (Rys. 16 i 17).

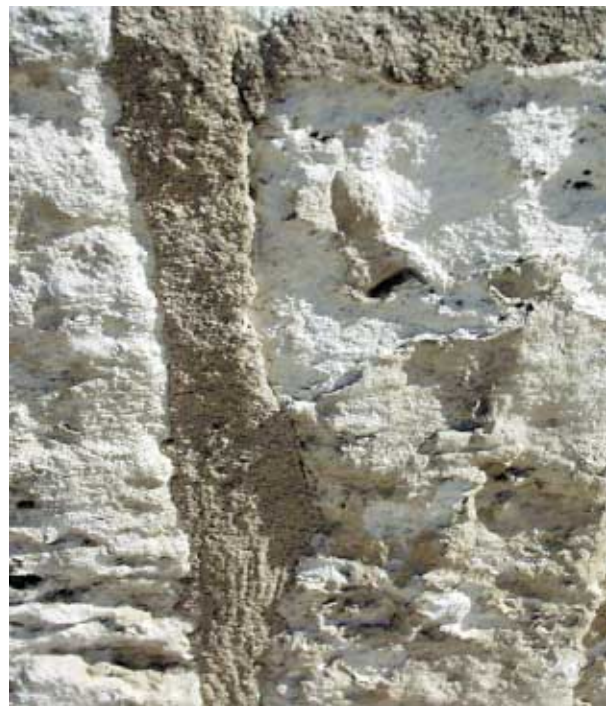
Rys. 18. Solne wykwity na powierzchni wapienia

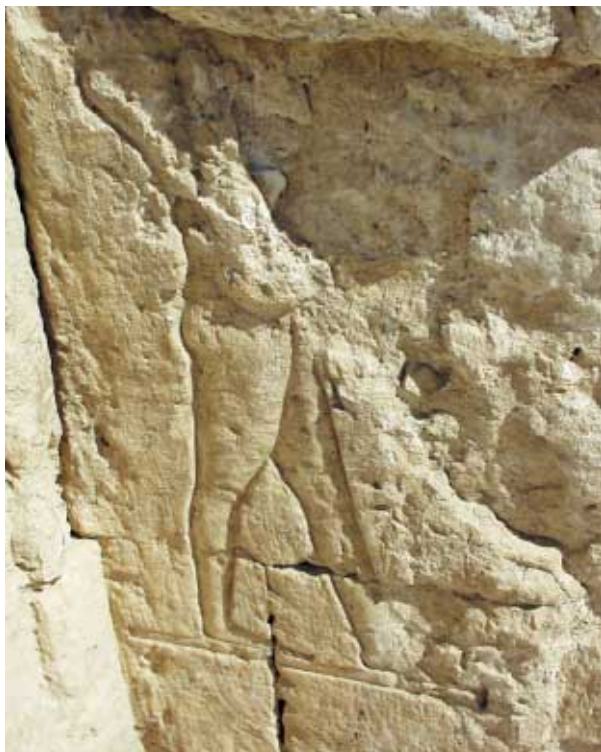
Rys. 19. Odszpajanie się wierzchniej, reliefowanej warstwy kamienia

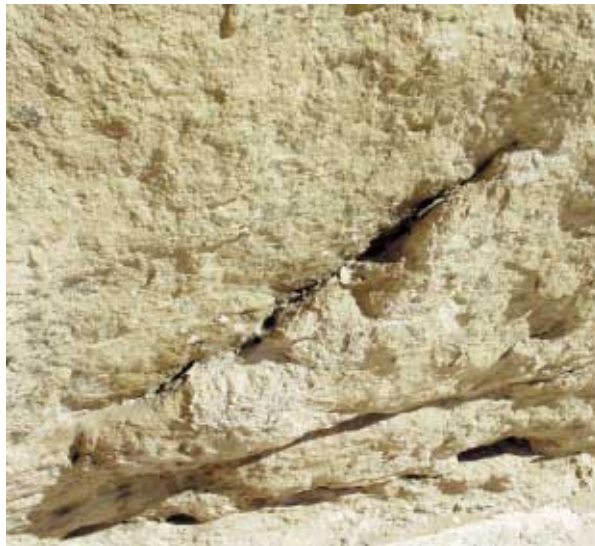
Rys. 20. Głębokie pęknięcia strukturalne

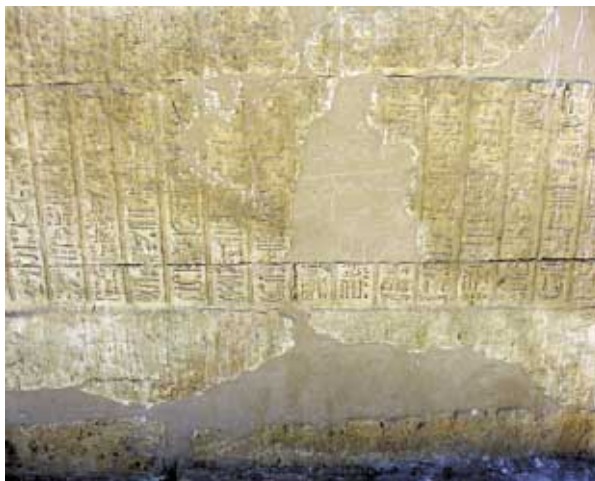
Rys. 21. Nieudane próby wcześniejszej konserwacji

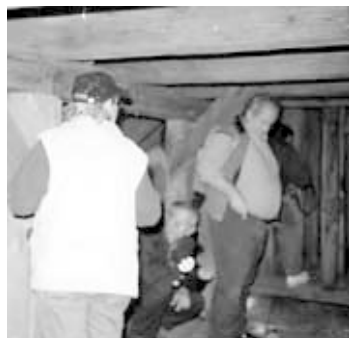
Analiza konstrukcji dachu kościoła w Narwi (L. Sasser, A. Zubkovas, E. Levin)
