WIADOMOŚCI KONSERWATORSKIE

JOURNAL OF HERITAGE CONSERVATION

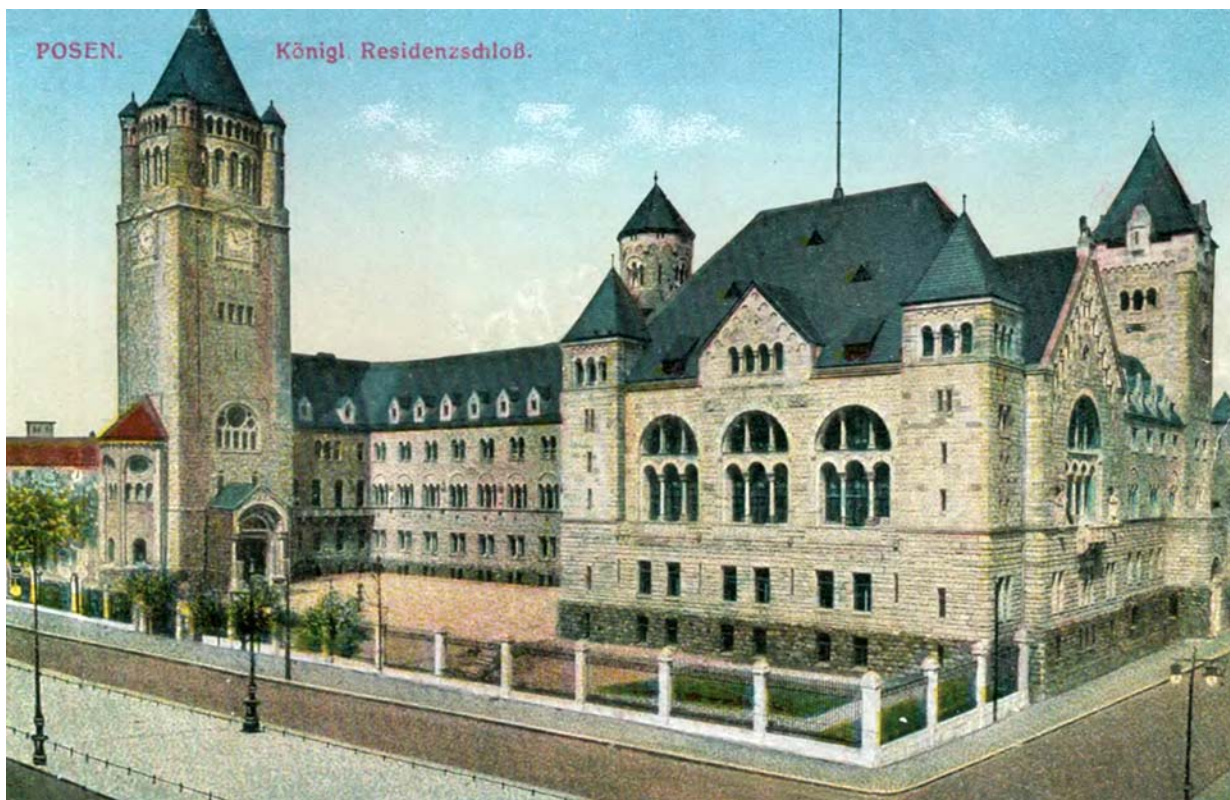
Ryc. 1. Zamek Cesarski, Poznań. F. Schwechten, 1905-1910
Fig. 1. Imperial Castle, Poznan. F. Schwechten, 1905-1910

could be perceived solely as a witness to history – history of Poland, and in this particular case of Greater Poland – evoking rather sad reflections. It was created as a symbol of the Prussian presence in the lands of Poland, and as a token of its irremovable power. But history loves paradoxes. Built in the years 1905-1910, the castle was a monumental expression of that dominance only briefly. In 1918, the German Empire fell and the castle founder, Wilhelm II, lost not only his crown but also all his official residences and palaces. The glory and the fame of the neo-Romanesque *palatio*, erected by the architect Franz Heinrich Schwechten, lasted merely 5 years².

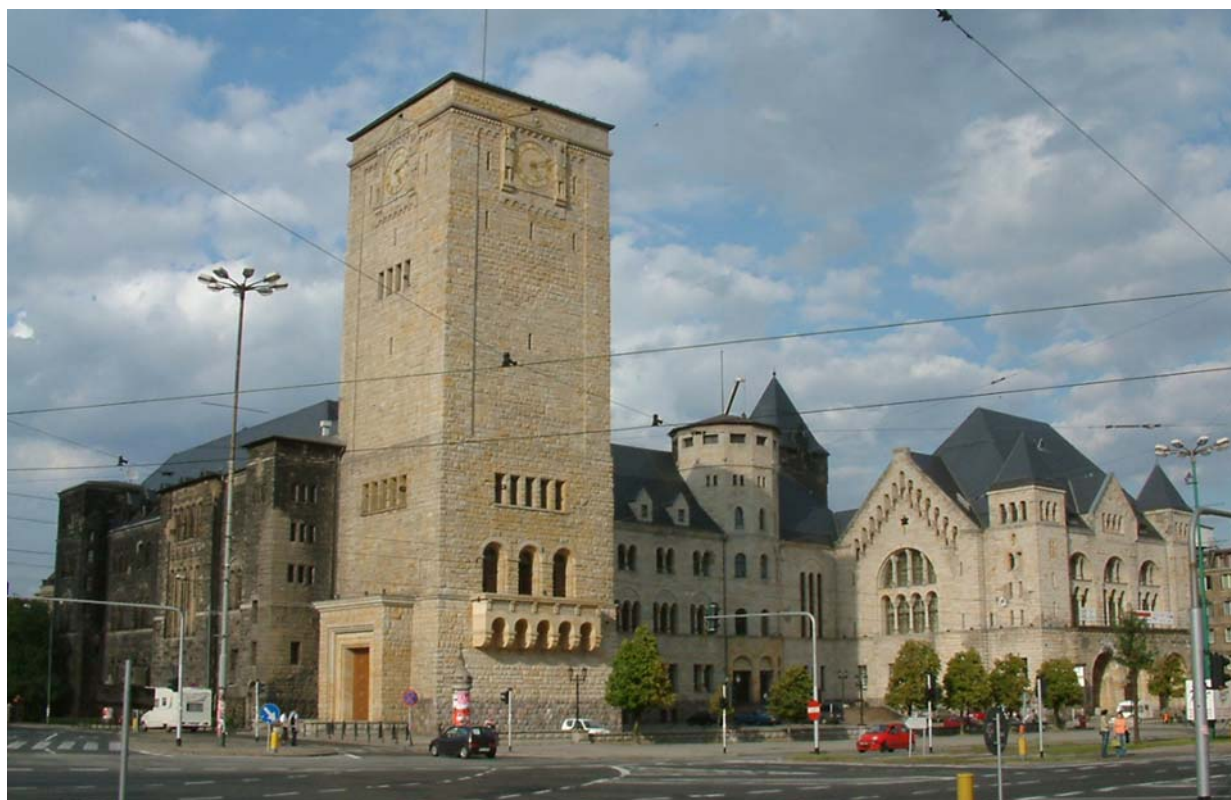
Ryc. 2. Zamek Cesarski, Poznań. F. Schwechten, 1905-1910, przebudowa wieży F. Böhmer, G. Petrich, 1940-1944, stan obecny
Fig. 2. Imperial Castle, Poznan. F. Schwechten, 1905-1910, altered tower by F. Böhmer, G. Petrich, 1940-1944, current state

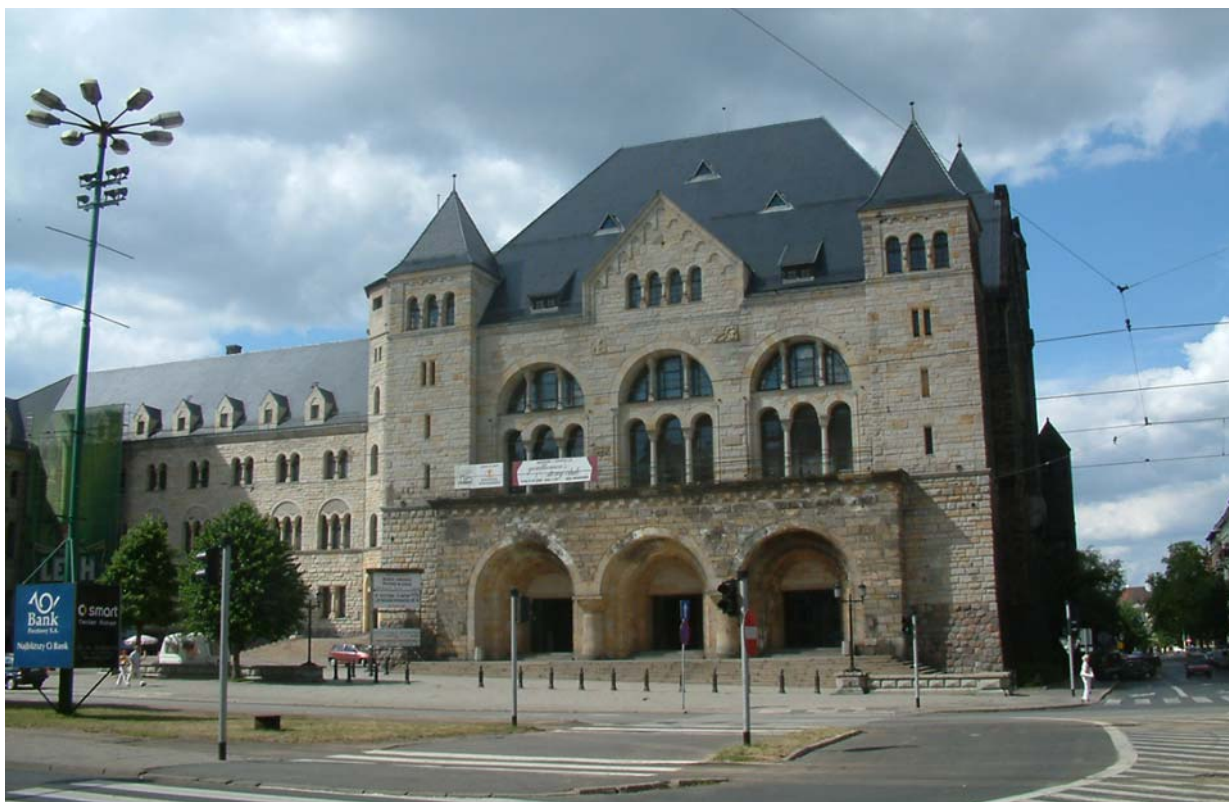
Ryc. 3. Poznań, Zamek Cesarski, wejście główne. Stan obecny
 Fig. 3. Poznan, Imperial Castle, main entrance. Current state

In the case of the assignment in Poznan, fulfilling the will
of His Royal and Imperial Majesty was a truly arduous and
unrewarding task, particularly in regard to the urban layout
of the castle and its surroundings. The Imperial Castle was to
constitute a central object of a future forum created around
the initial section of St. Martin Street, i.e. the demolished

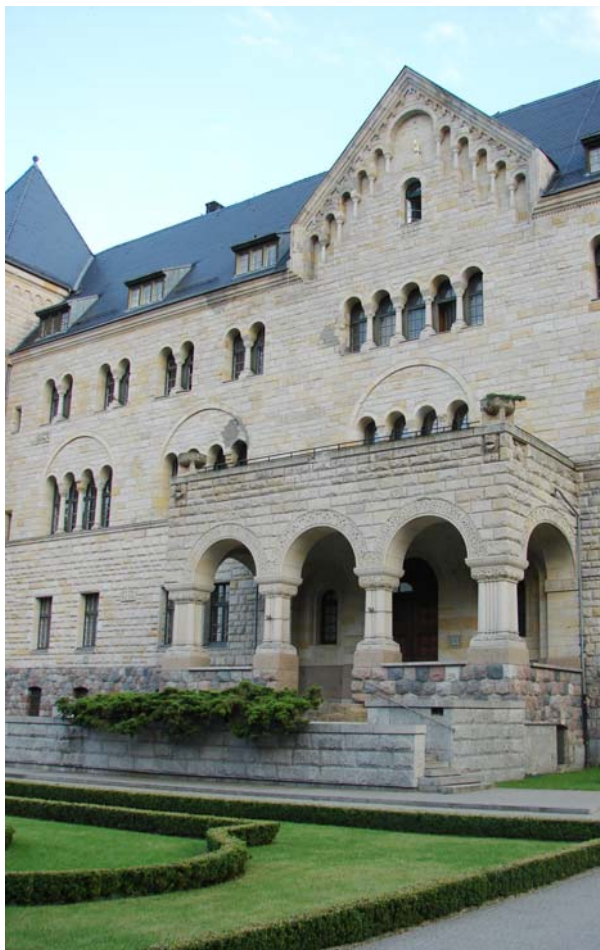
Ryc. 4. Poznań, Zamek Cesarski, dawne wejście główne. Stan obecny
 Fig. 4. Poznan, Imperial Castle, former main entrance. Current state

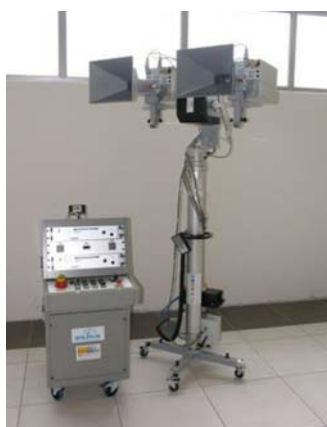
Ryc. 1. Saurus (materiały firmy Carsekt)
Fig. 1. Saurus (materials of the Carsekt Company)

In 2008, in Corato, Italy, at the scientific conference entitled “Ecological woodworm disinfestation in timber constructions” a “SAURUS” type device was presented which in a completely novel way used microwaves for disinfection and disinfestation of wood. The reason for commencing work on revolutionising the microwave method were problems with carrying out the disinfestation of the historic door of the Palace in Bari [1], the dismantling of which and carrying out traditional treatment would cause serious difficulties. On the basis of experiments conducted by scientists from the University of Bari, supervised by Professor Francesco Porcelli, and thanks to the cooperation with the Italian company MBL Solutions (fig. 1), a new microwave device SAURUS was constructed which operates directly and locally in the disinfested objects [2].

The device uses microwaves, i.e. scattered electromagnetic field with wavelengths ranging between infrared and UHF waves, regarded as radio waves. A rapidly changing field causes the water molecules, which are dipoles by their structure, to become oriented in relation to the field. It causes movement of molecules which produces heat as a result of molecular friction [11]. The effect is intense heating of objects containing water, or other substances with dipole structure, such as e.g. the bodies of xylophagous insects which contain more water than the wood they feed on. Insects die as a result of thermal death in the temperature 50–60°C [5].

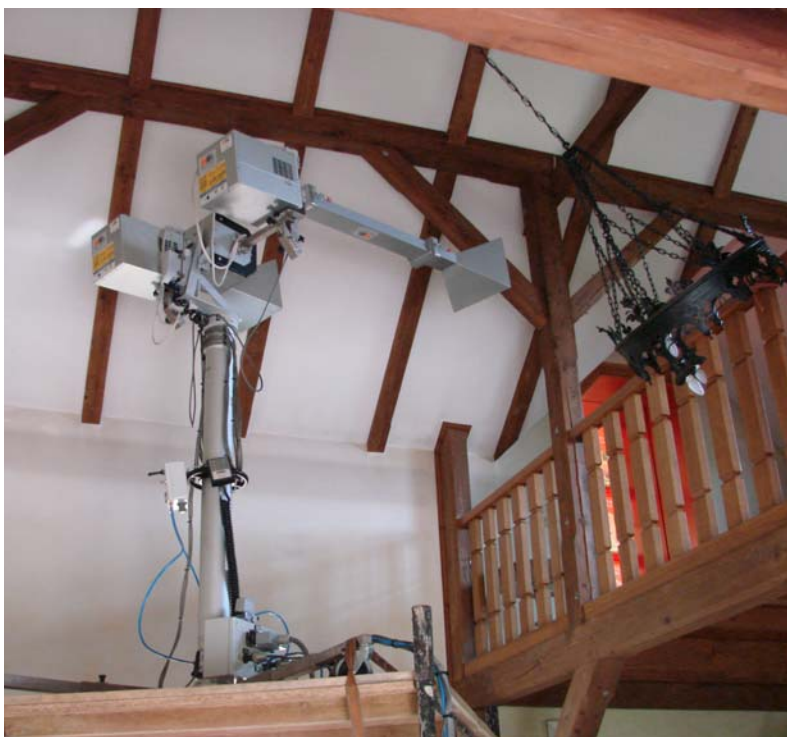
Ryc. 3. Zabieg mikrofalami w Biskupicach (materiały firmy Carsekt)
Fig. 3. Microwave treatment in Biskupice (materials of the Carsekt Company)

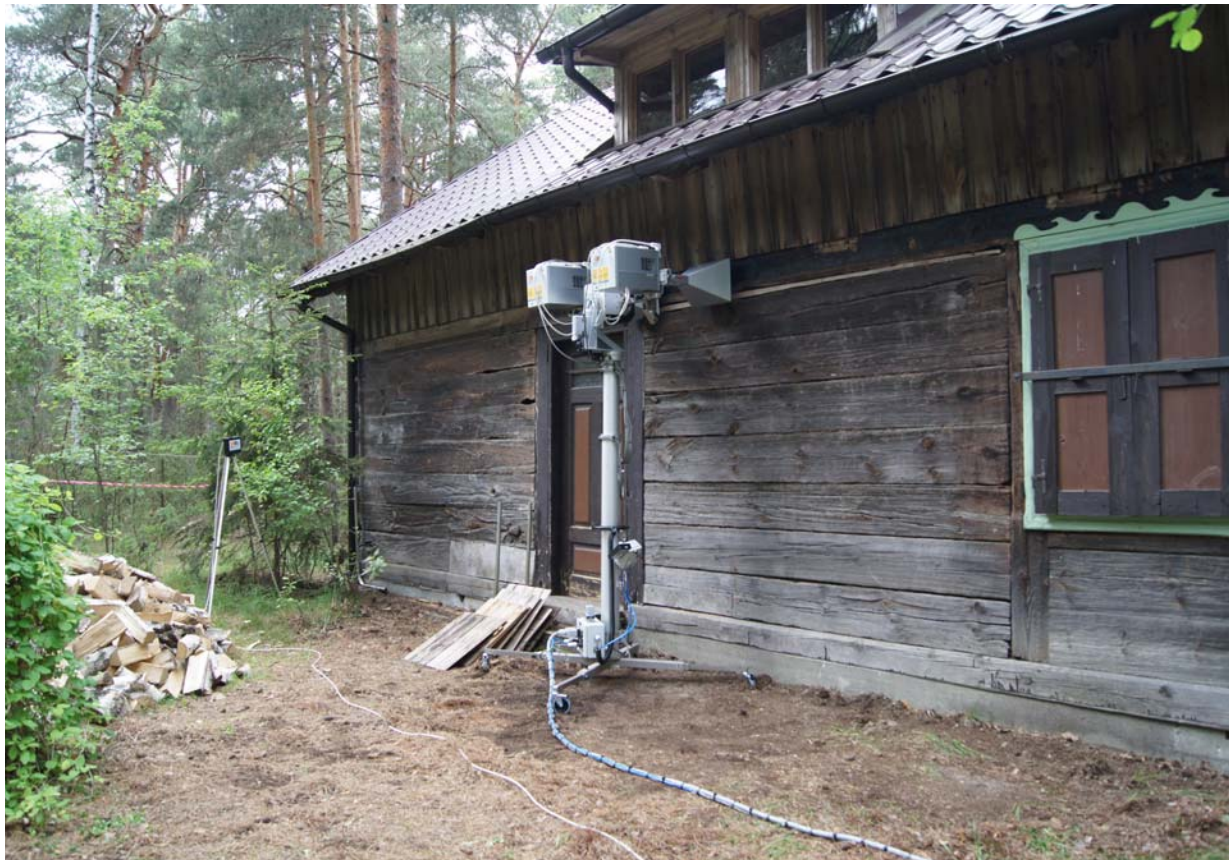
Ryc. 4. Dezynsekcja obiektu w Serocku (materiały firmy Carsekt)
Fig. 4. Disinfestation of the object in Serock (materials of Carsekt)

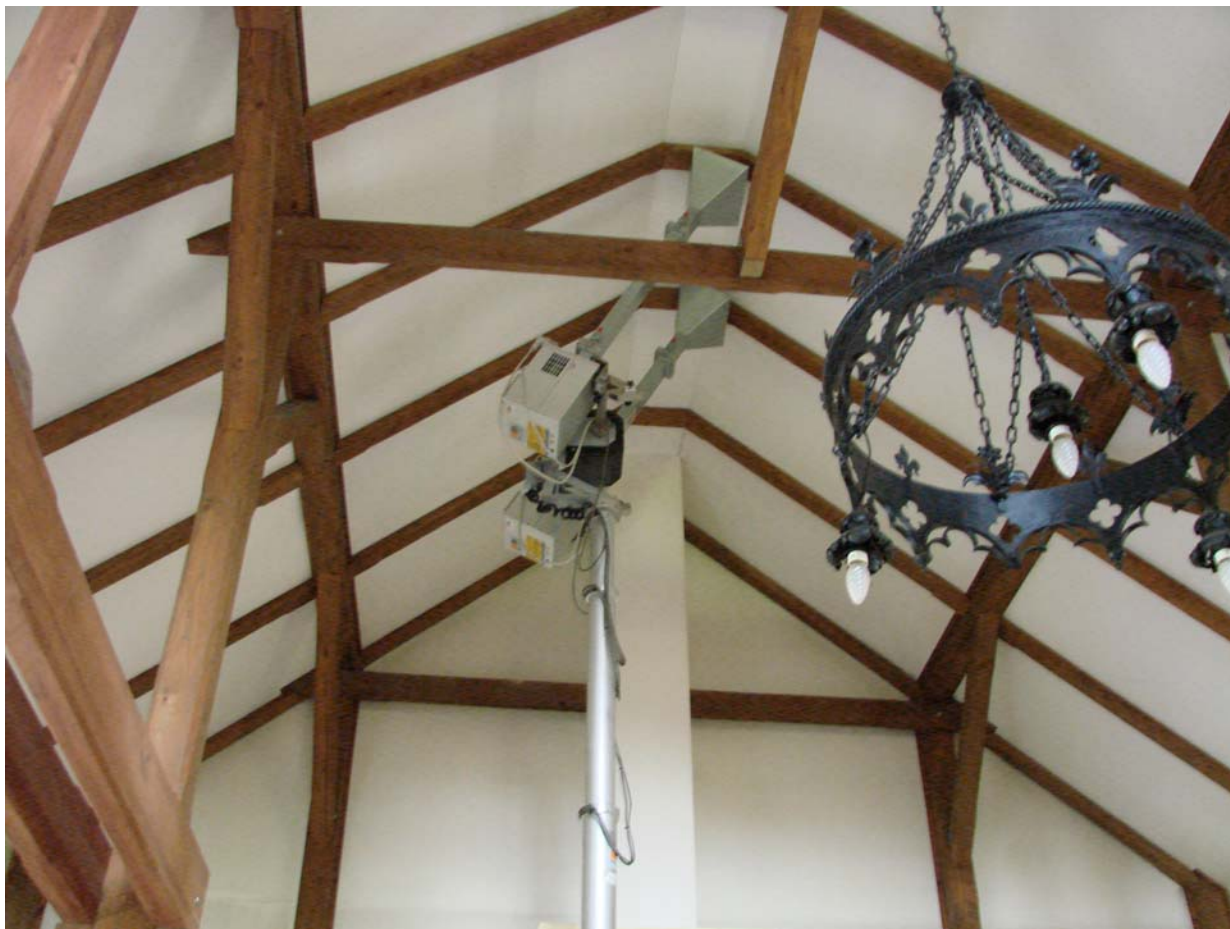
Ryc. 5. Dezynsekcja w Bojszowie (zdjęcia – materiały firmy Carsekt)

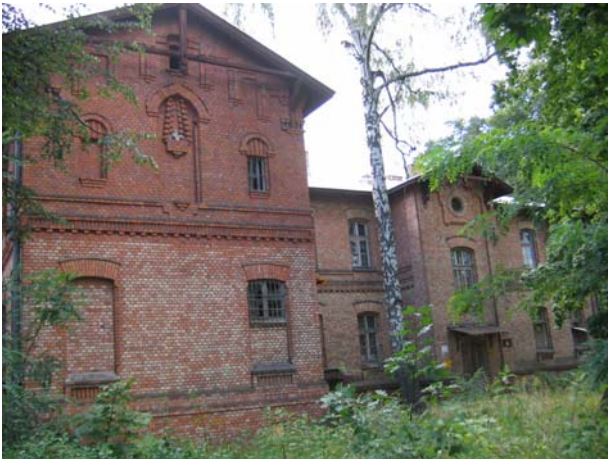
Ryc. 2. Widok elewacji północno-wschodniej
 Fig. 2. The north-east view of the building's façade

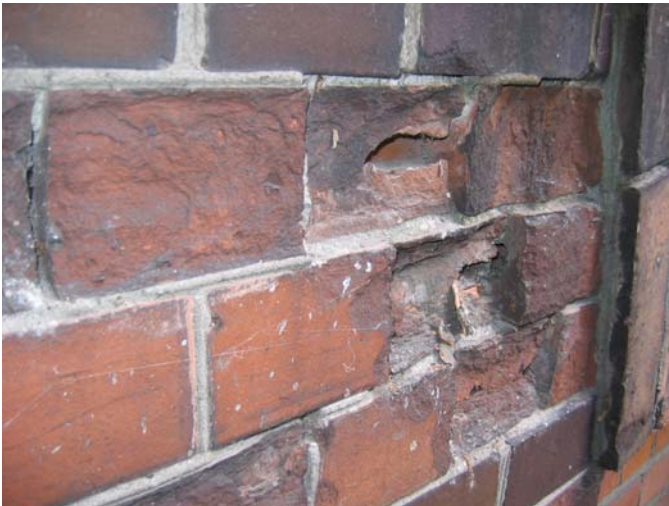
Ryc. 4. Strefa przyziemia, ubytki cegieł elewacyjnych powstałe w wyniku szkód mrozowych na mokrym murze
 Fig. 4. Basement wall. Damaged bricks in the façade caused by freezing of damp masonry

Budynek nie posiada izolacji na ławach, natomiast na wysokości 1,0 m od posadzki z piasku stwierdzono w wielu miejscach izolację poziomą i fragmenty izolacji pionowej ścian piwnicznych. W elewacji zauważalne są ubytki cegieł i wypłukanie spoinowania, szczególnie w strefie przyziemia

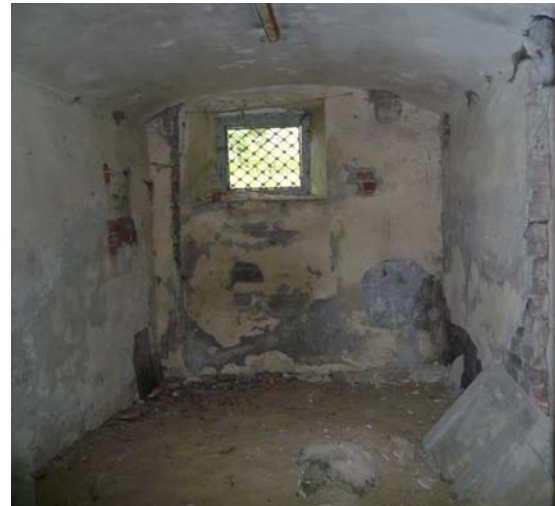
Ryc. 5. Piwnica, zawilgocenie, ubytki i naprawy tynków zaprawą cementową
 Fig. 5. Cellar – damp, damage and repair of plaster with cement mortar

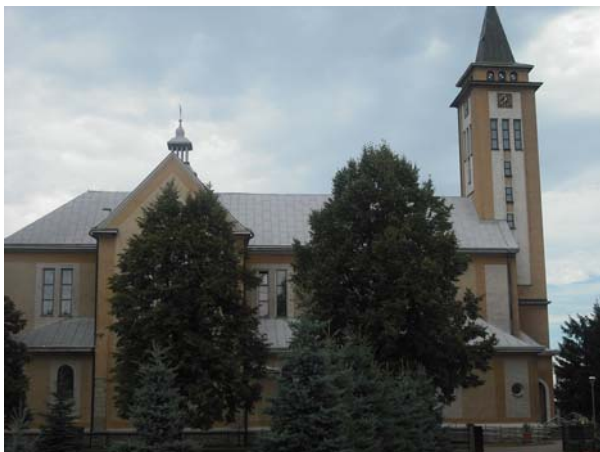
Ryc. 1. Straszecin, kościół pw. Niepokalanego Serca NMP (1930-1948), proj. Franciszek Mączyński

Fig. 1. Straszecin, the church of the Immaculate Heart of Mary (1930-1948), designed by Franciszek Mączyński

The church of the Immaculate Heart of Mary in Straszęcin, is a pre-Council modernist building. It stands in a vast churchyard, distinctly highlighted in an open area (fig. 1). The structure of the building with a symmetrical layout is composed from cuboid solids in traditional configuration, emphasised by a dominant slender tower. A simple form of the tower protruding from the façade, located symmetrically on the axis of the layout, alludes to traditional solutions applied in churches in the 2nd half of the 19th century, meant to serve the needs of smaller, mostly suburban and rural parishes¹³ (fig. 2). The object was designed as an oriented three-nave basilica with a transept and a presbytery enclosed with a three-side apse. The sacristy and chapel are located symmetrically on both sides of the presbytery. Polygonal wall enclosing the presbytery alludes to traditional solutions used in such buildings. The façade is dominated by the tower on the plan of a square, covered with a tent roof. The main nave is covered by a slightly inclined three-pitched roof, while low side aisles are covered with flattened pitched roofs. The spirelet situated at the crossing of the main nave with the transept, enclosed within a quadrangular arrangement of narrow rectangular arcades, adds lightness to the cuboid composition. The construction of the building is made from ferroconcrete and brick, and the outside walls were plastered. The main nave is separated from the low side aisles by quadrilateral pillars, and the whole is crowned with ferroconcrete coffer ceilings. The interior features purist decor, which is highlighted by perpendicularly joined edges of surfaces both in window and door openings, as well as panels in the building walls. High-placed rectangular windows of the main nave add light to the interior space, thus using a simple measure to create the metaphysical impression of light (fig. 3). On the other hand, reducing the side aisles to low cuboidal annexes highlighted the space of the main nave. That idea of the architect resulted in the interior acquiring the impression of an open-plane space, while the combination of cuboid shapes in the composition of the church lends a dynamic character to the edifice. In the project solution of the church Straszęcin, Franciszek Mączyński subjected historic models to an artistic metamorphosis. A combination of traditionally cuboidal shapes with double rectangular window openings in the main nave, transept and tower gave a modern character to the whole. On the other hand, modernised historicism is visible in the composition of window openings with semi-circular tops in the side aisles and the presbytery. Also round windows with radial composition of divisions in the gable wall of the transept, façade and tower were also traditionally

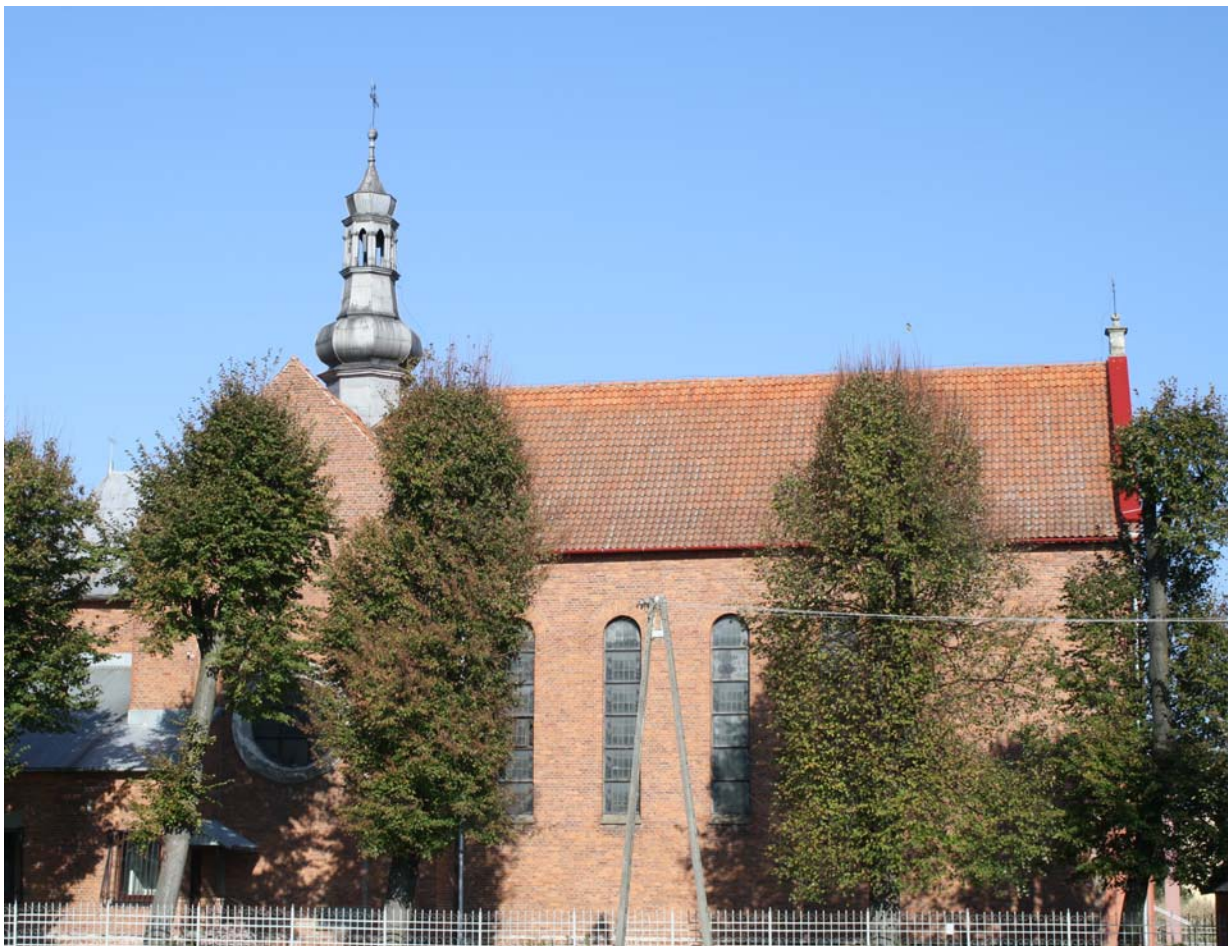
Ryc. 5. Samocice, kościół pw. św. Bartłomieja Apostoła, elewacja boczna (1937-1953), proj. Włodzimierz Gruszczyński, Mieczysław Gruszczyński, Jan Stobiecki

Fig. 5. Samocice, church of St. Bartholomew the Apostle, side elevation (1937-1953), designed by Włodzimierz Gruszczyński, Mieczysław Gruszczyński, Jan Stobiecki

A syncretic combination of modernised historicism with the tradition of the early medieval churches resulted in a building representing unique artistic values, designed by Włodzimierz Gruszczyński, Mieczysław Gruszczyński and Jan Stobiecki. The composition of the object with its traditional configuration places it in the group of one-nave buildings with the transept. Starting with the form of a basilica, by means of an expanded crossing of the church nave with the transept the architects achieved distinct dominance in the crossing section, visible also outside the church (fig. 5). Strongly highlighted presbytery, slightly narrower than the nave, is enclosed with a semi-circular wall, and has extensions to the sacristy adjoining it on the sides (fig. 6). The composition scheme of the front elevation preserves the traditional form with an extended gable wall. The entrance to the church is composed as a wide porch opening on the outside in the form of four arcaded openings, which can be interpreted as a reference to the narthex. Thanks to such measures, the façade acquired expressionist colouring¹⁷. Above the arcades there is an *oculus* consisting of nine panes, made by vertical and horizontal lattices so different from the traditionally applied radial compositions. Above the façade window, in the triangular gable there is a sculpture of the Crucified Christ, and on its sides there are two four-pane narrow, rectangular window slits with semi-circular tops. The façade is topped with a small spirelet (fig. 7). The composition layout of the elevation with its traditional forms – arcades main entrance and a rose window with orthogonal divisions – are an excellent effect of the architects searching for a compromise between tradition and modernity. Similarly as in the front elevation, circular stained glass windows have been fitted in the wings the transept with a triangular top. In the wall above them there are narrow window slits, like in the front elevation. Side wall, in contrast to the front elevation, are devoid of any ornaments. Four narrow windows with six panes each and semi-circular tops are filled with stained glass. The wall of the presbytery with four stained-glass windows of three panes each is similarly composed. The building is covered with a gable roof, while the two sacristies are covered with a pulpit roof. A spirelet has been placed above the crossing of the main nave and the transept. The interior is covered with corbel vaults. Neo-Baroque furnishing of the church, completed in 1939, does not resemble modernist experiments of Franciszek

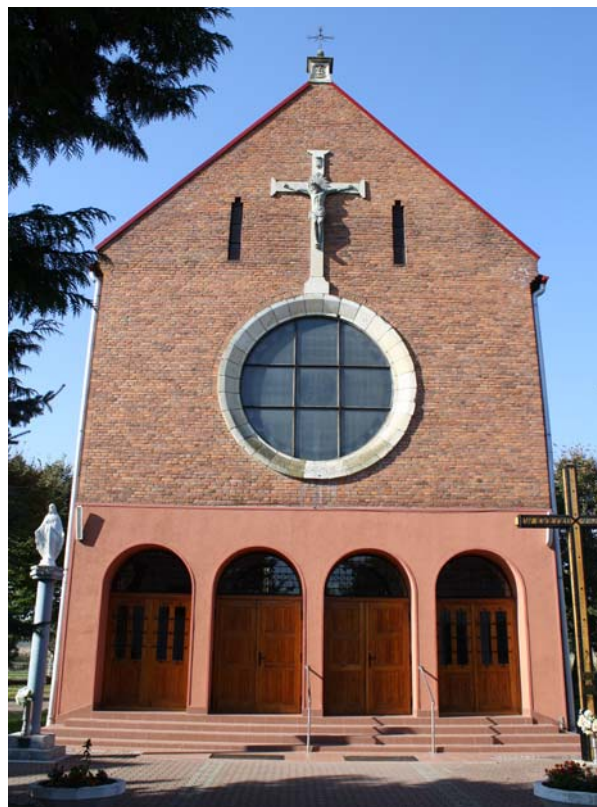
Ryc. 7. Samocice, fasada kościoła pw. św. Bartłomieja Apostoła (1937-1953), proj. Włodzimierz Gruszczyński, Mieczysław Gruszczyński, Jan Stobiecki

Fig. 7. Samocice, façade of the church of St. Bartholomew the Apostle (1937-1953), designed by Włodzimierz Gruszczyński, Mieczysław Gruszczyński, Jan Stobiecki

Mączyński in the church in Straszecin where historic quotations were solved in a modern composition. The space of the churchyard on the right-hand side of the church entrance is divided by a ferroconcrete bell tower erected in 1966. The composition of the three-arcade bell tower alludes to the stylistics of the church front. Bells were fixed in it in 1946 and 1966. Double coding can be discerned in the stylistics of the church building in Samocice: on the one hand, it alludes to the architecture of early-medieval churches, as symbols of the constancy of faith and nation; on the other, the rational purity of form and austerity of material – brick which was used for its construction – indicates fascination with west-European modern architectonic form. The church in Samocice is an example of small-town church architecture, devoid of vertical accents in its spatial structure. In the project of the eminent architects the form of the building does not dominate with its excessive height, but constitutes a picturesque element in the context of rural buildings. On the entrance side the church stands at a distance from residential buildings, while on the side of the presbytery natural landscape constitutes the background for the predominant compact edifice (fig. 8). It seems to fulfil the motto enclosed in the book by reverend Leon Gościcki, where we can read that: “The House of God ought to stand in some seclusion. Tranquillity and seclusion are indispensable for a place of worship”¹⁸. Neo-romantic qualities of a rural church practically came down to references to the vernacular architecture, inspired by local indigenous tradition of building such objects in the landscape context. The ascetic brick building with a prominent gable of the front elevation somehow fulfilled the principle, deeply rooted among architects, but also among the clergy and the congregation, that forms alluding to the Romanesque style would best express national form in the architecture of the re-born state. During the interwar period, at the beginning of the 1920s, there began the process of gradual acceptance of modern architecture in church objects. The accent in the façade of the church in Samocice, in the form of an *oculus* with lucid geometric stylisation of vertical and horizontal divisions so characteristic for modernist churches, bears evidence of the architects seeking a way to modernity.

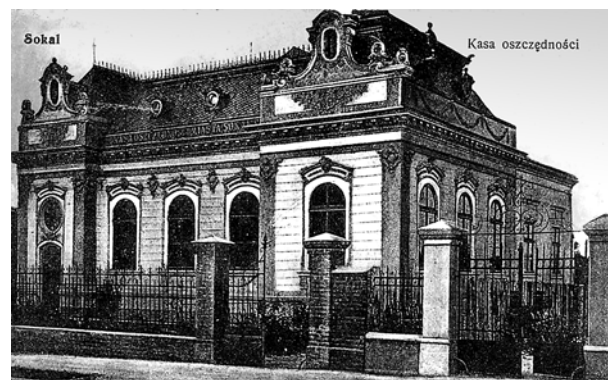
Ryc. 7. Budynek miejskiej kasy oszczędności w Sokalu na archiwalnej pocztówce (archiwum prywatne autorki)
 Fig. 7. Building of the town savings fund in Sokal on an archival postcard (author's private archive)

The building of the former savings fund (fig. 7) was erected in 1905, on the plot in Mickiewicz Street, close to Nowy Rynek (New Market). It was a one-storey object, covered with a multi-hipped, symmetrical roof, once covered with metal scales. The object had the appearance of a suburban villa with elegant architecture. That character was emphasised by the building's location within the plot – with an open stretch before it exposing the whole bulk. The premises were surrounded by elegant wrought railing, alluding to the object architecture. Its elevations were rusticated and decorated in the neo-Rococo style. The upper parts of slim window openings were decorated with hood moulds and segment cornices, while prominent consoles with palmettos and stylised acanthus leaves were in their lower parts. Horizontal character of the building was interrupted with vertical elements of its composition, such as window openings and pilasters which emphasised the corners of the object at the same time.

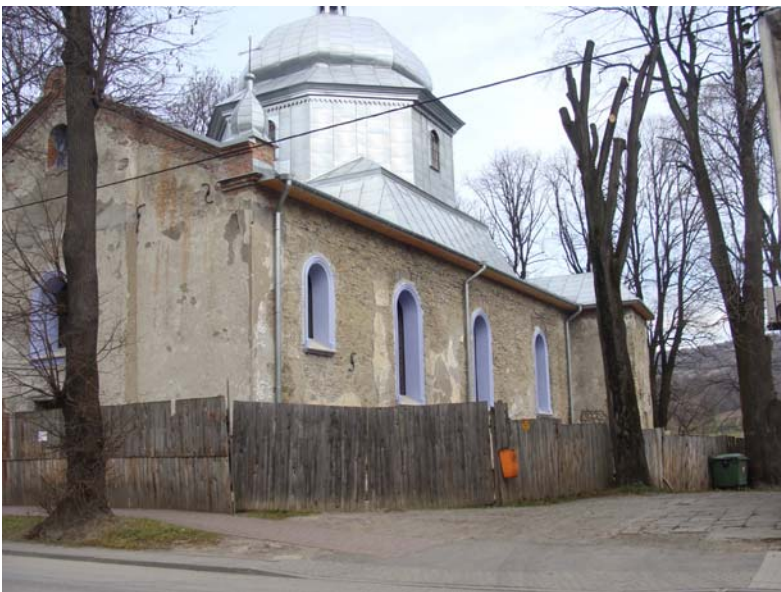
Ryc. 5. Cerkiew w Baligrodzie – zdegradowany tynk – listopad 2010 r. (fot. J. Kufel)
 Fig. 5 The Orthodox Church in Baligród – damaged plaster – November 2010 (photo J. Kufel)

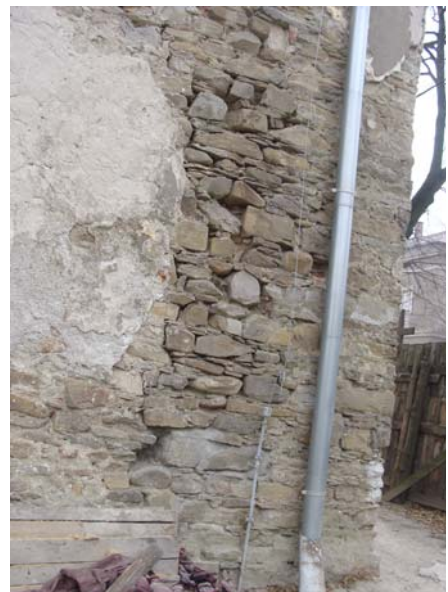
Ryc. 6. Cerkiew w Baligrodzie – wypłukany mur – listopad 2011 r. (fot. J. Kufel)
 Fig. 6 The Orthodox Church in Baligród – washed out masonry – November 2011 (photo J. Kufel)

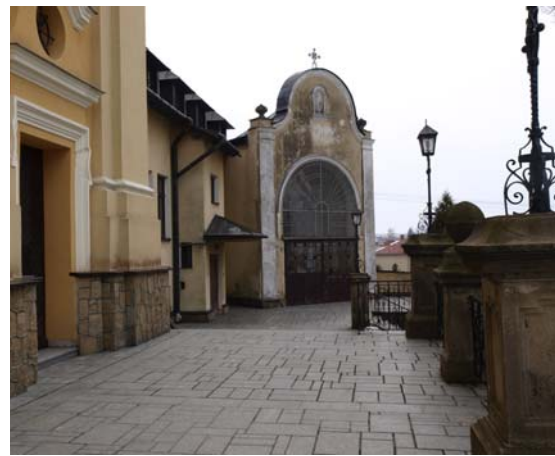
Ryc. 9. Sanktuarium w Starej Wsi – zestawienie stanu przed i po renowacji – marzec 2013 r. (fot. T. Huk)
 Fig. 9. The Sanctuary in Stara Wieś – before and after restoration – March 2013 (photo T. Huk)

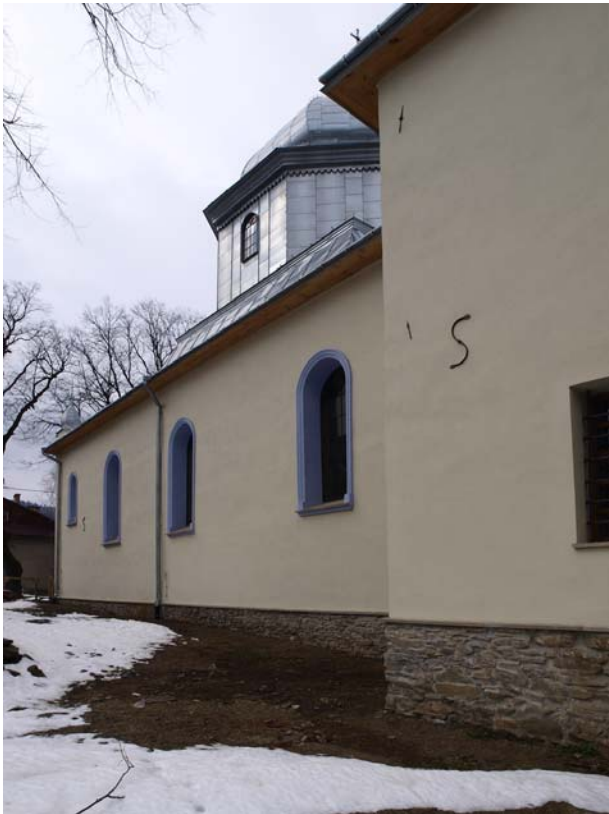
Ryc. 10. Cerkiew w Baligrodzie, stan z marca 2013 r. (fot. T. Huk)
 Fig. 10. The Orthodox Church in Baligród in March 2013 (photo T. Huk)

The analysis shows that the two buildings differed significantly in terms of the building materials used. The Sanctuary in Stara Wieś was built of bricks and lime mortar whereas the Orthodox Church in Baligród is made of stone. This difference explains the different hygroscopic characteristics of the walls of the two buildings – the capillary processes were much less active in stone walls of the Orthodox Church resulting in lower absorption of moisture with salts. It should be noted that no measurements of salinity levels and types of salts present in the walls were conducted and as a consequence, it was not possible to determine whether the application of restoration plaster was necessary. The lack of visible salinity patches is not an equivocal proof of a low salinity level, which would permit the use of traditional technologies. In the case of both churches, contractors planned the application of horizontal damp proofing in the foundation zone using a low pressure injection method. In the case of the Sanctuary in Stara Wieś, where active capillary processes were discovered, there is no doubt that this was a necessary procedure. The Orthodox Church in Baligród does not have a cellar and its foundations are large stone blocks, most probably laid out without mortar. These factors most likely prevent significant vertical moisture migration. Thus, is it possible to conclude with certainty that the injection method was not necessary in the case of the Orthodox Church in Baligród? At this stage, it is not possible to answer unequivocally because it was not possible to determine unambiguously the causes of damp due to the bad state of the building prior to restoration work. There is no doubt that the technological solutions proposed by the Mapei company offer a valuable systematic and universal approach, but is it always appropriate to apply such a comprehensive method? Without a thorough on-site investigation, it was not possible to approve unambiguously a work programme. This raises a more general question – it is possible to apply the method in any heritage building? The answer must be a yes, but is such decision always justified on conservation grounds? The new system of plastering in restoration work is not a cheap solution, which can in many cases be replaced by less costly methods. But do these guarantee durability for the long term in a comparable way? At this stage, it is possible to conclude tentatively that both cement and/or lime plaster will not achieve the same level of durability. In this discussion of durability of a restoration plaster system, it is important to underscore that without applying the systematic procedure as a whole, it will not be possible to achieve durability as guaranteed by the manufacturer. Is this a reason for treating this new technological solution as something to be favoured? There is no question that the technical parameters are much better than

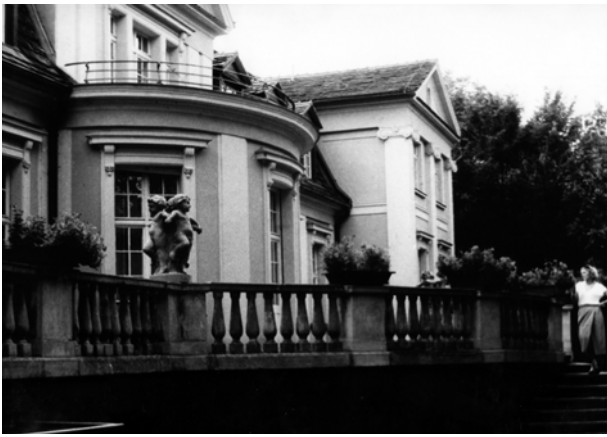
Ryc. 2. Pałac w Bieganowie, elewacja ogrodowa z tarasem, 1978. Źródło: zbiory prywatne prof. Z.J. Bialkiewicza
 Fig. 2. Palace in Bieganowo, garden elevation with terrace, 1978. Source: private archive of Z.J. Bialkiewicz

In a Greater Poland village of Bieganowo (Kołaczkowo District, Września County) there stands a monument unquestionably of great artistic value, but successively deteriorating and obviously forgotten. It is a palace erected in the years 1914-1916, commissioned by Count Edward Grabski, and designed by a renowned architect from Poznan, Stefan Cybichowski (fig. 1, 2).

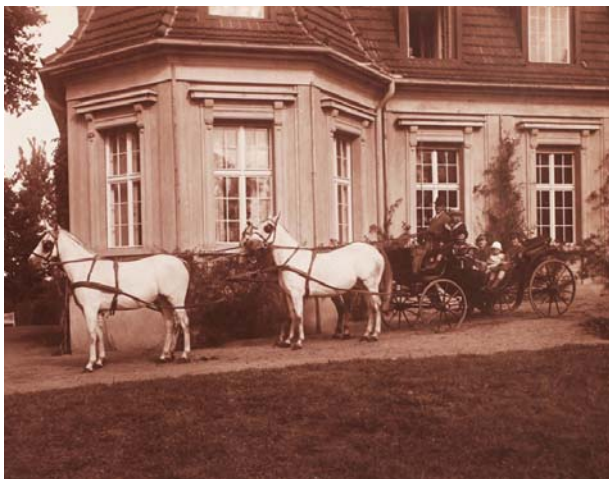
Ryc. 10. Pałac w Bieganowie, elewacja frontowa, trójboczny ryzalit z oknami, 1923. Źródło: archiwum rodzinne potomków Edwarda Grabskiego

Fig. 10. Palace in Bieganowo, front elevation, three-sided risalit with windows, 1923. Source: family archive of descendants of Edward Grabski

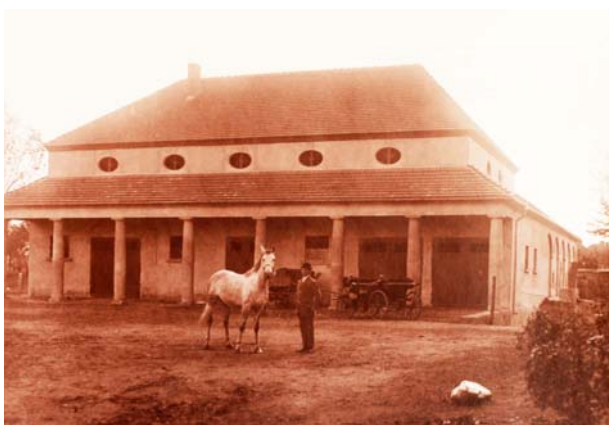
Ryc. 12. Stajnia z wozownią w Bieganowie, 1923. Źródło: archiwum rodzinne potomków Edwarda Grabskiego

Fig. 12. Stables and coach house in Bieganowo, 1923. Source: family archive of descendants of Edward Grabski

The utility buildings preserved within the palace-and-park complex shared the fate of the residence. The stables with the coach house, so carefully designed by Cybichowski, are also in a sorry state the evidence of which is the damp on the walls and flaking off plaster (brick can be seen in places) and a poor state of the roof. Window and door openings have been partially walled in; at present the whole resembles the original building merely by its overall architectonic form. The main entrance gate to the estate also requires conservation intervention (fig. 17). The remaining outbuildings as well as the steward's house and the servants' living quarters have been completely rebuilt thus losing their historic value.

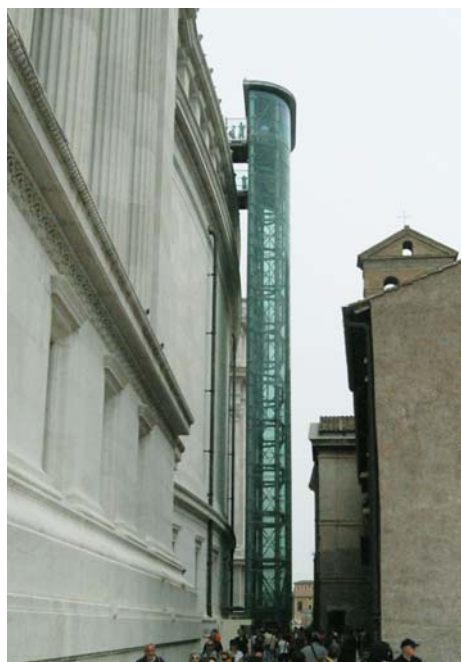
Ryc. 3. Zewnętrzny ażurowy szkielet windy, Complesso del Vittoriano, Rzym – fot. Ł. Wesółowski

Fig. 3. External openwork lift shaft, Complesso del Vittoriano in Rome – photo. Ł. Wesółowski

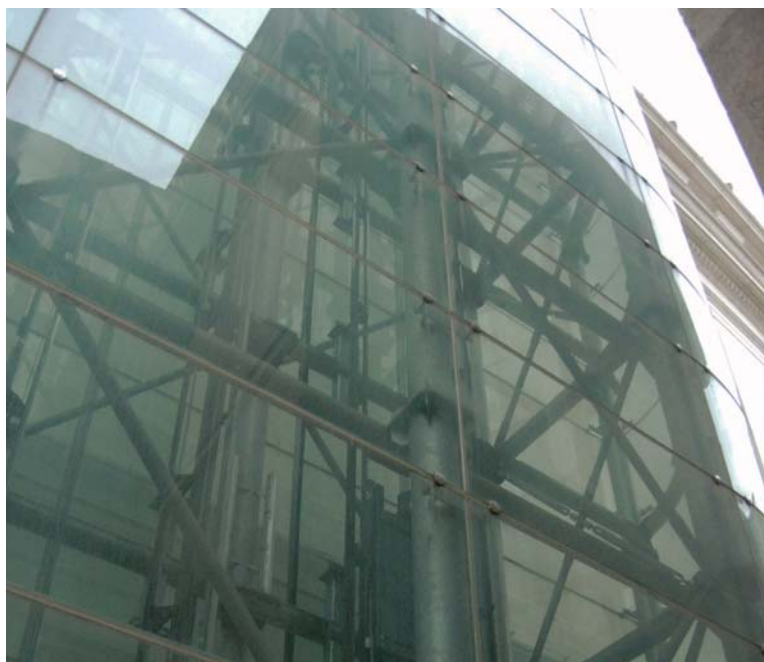
Ryc. 4. Detal oszkleń i konstrukcji pionu windy, Complesso del Vittoriano, Rzym – fot. Ł. Wesółowski

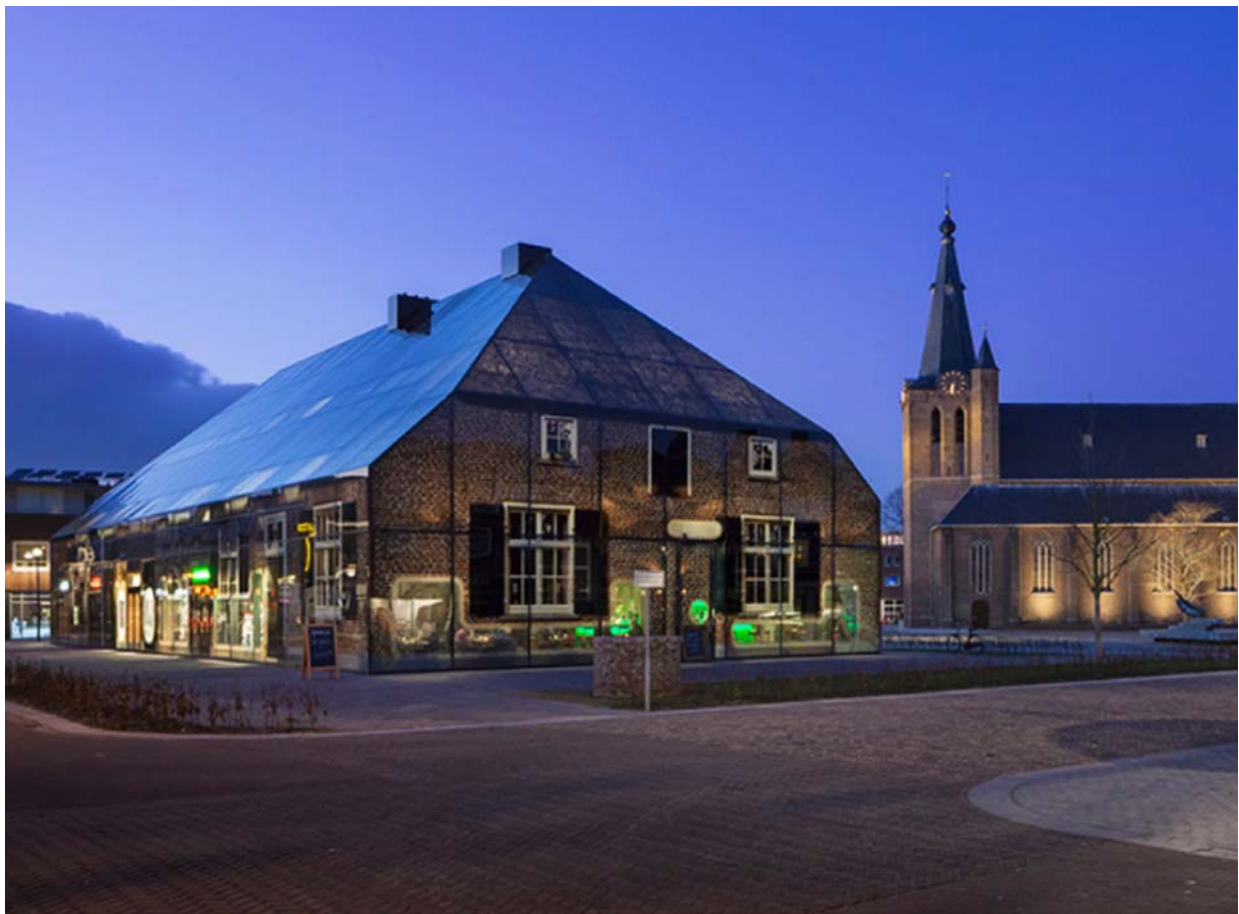
Ryc. 7. Glass Farm – MVRDV – widok z zewnątrz, fot. MVRDV (www.mvrdiv.nl/projects/glass_farm/gallery.html 02.2014)
Fig. 7. Glass Farm – MVRDV – view from the outside, photo MVRDV (www.mvrdiv.nl/projects/glass_farm/gallery.html 02.2014)

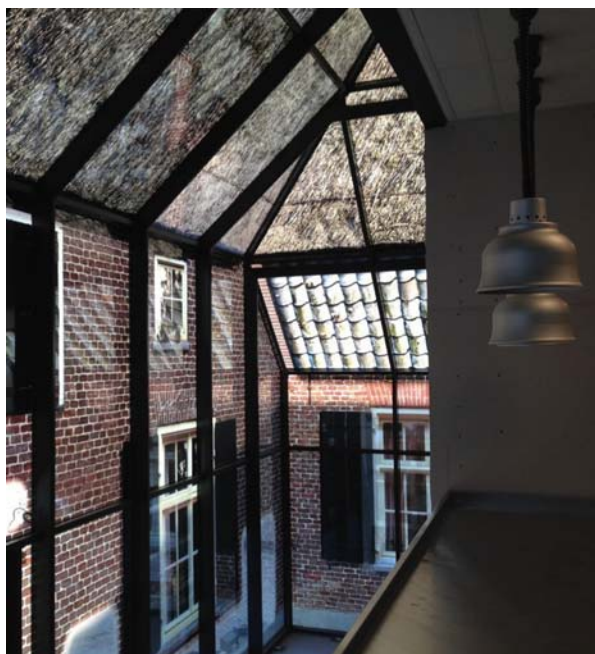
Ryc. 8. Glass Farm – MVRDV – widok z wnętrza, fot. MVRDV (www.archdaily.com/321503 02.2014)

Fig. 8. Glass Farm – MVRDV – view from the inside, photo MVRDV (www.archdaily.com/321503 02.2014)

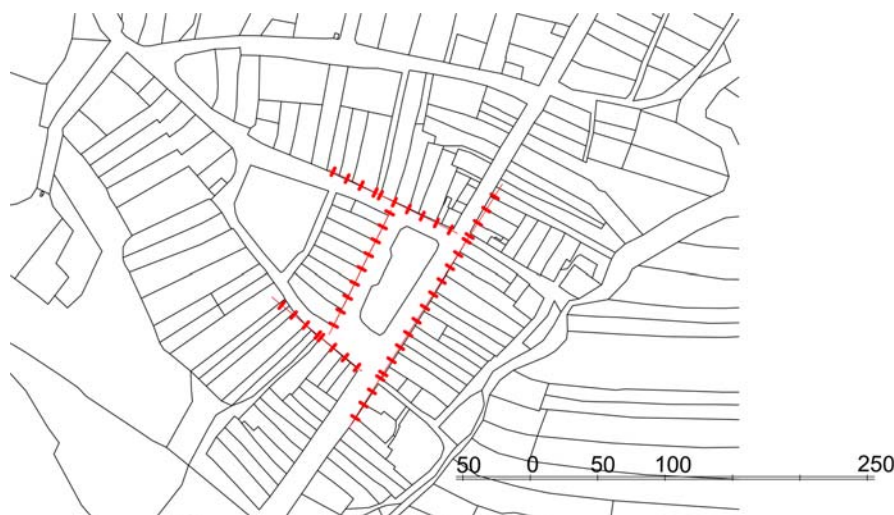
Ryc. 7. Koszyce. Plan śródmieścia z oznaczeniem 40-stopowych odcinków, na jakie można podzielić granice przyrynkowych bloków zabudowy siedliskowej. Opracowanie autora na kanwie współczesnego cyfrowego planu ewidencji gruntów. Plan pochodzi z zasobów Powiatowego Ośrodka Dokumentacji Geodezyjnej i Kartograficznej w Proszowicach

Fig. 7. Koszyce. Plan of the town centre with marked 40-foot sections into which the boundaries of the market settlement building blocks can be divided. Prepared by the author, on the basis of a contemporary digital land registry. Plan in the collection of the County Centre of Geodetic and Cartographic Documentation in Proszowice

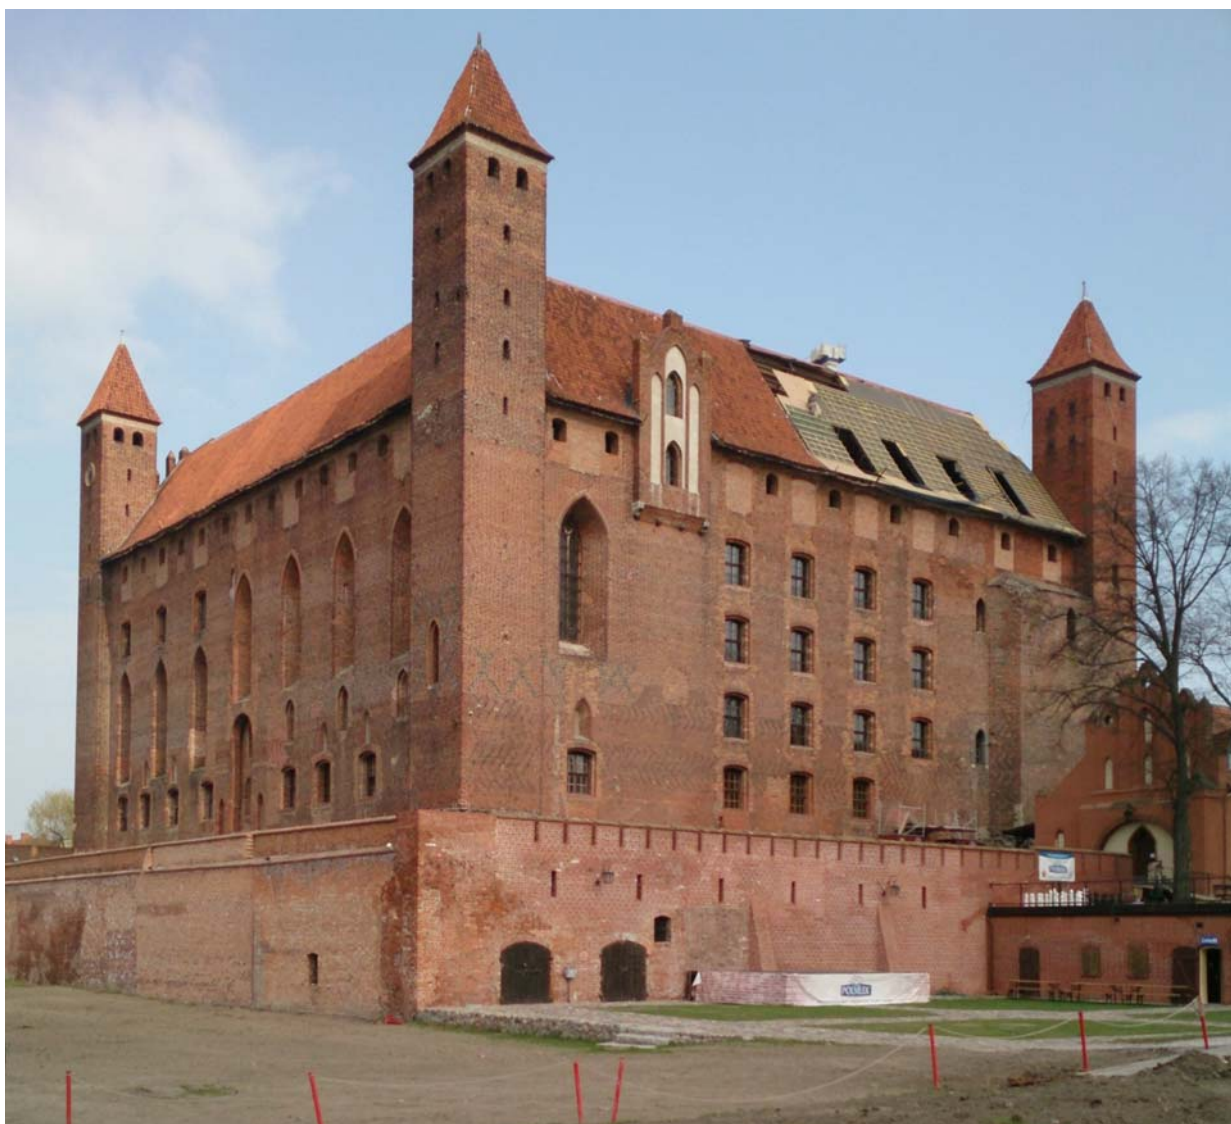
Ryc. 1. Częściowo uporządkowane otoczenie Zamku w Gniewie oraz początek prac remontowo-konserwatorskich przy wymianie pokrycia dachowego (materiały autora)

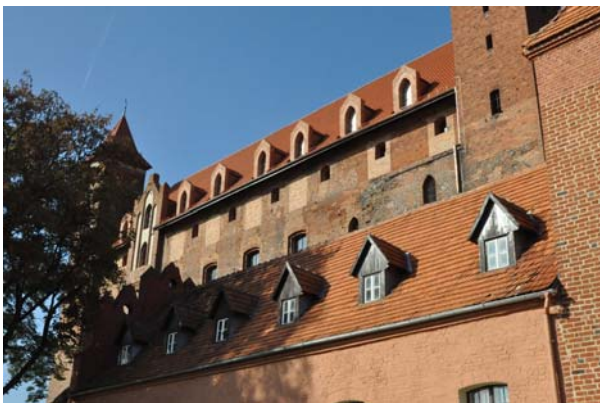
Ryc. 2. Zrekonstruowane lukarny w zewnętrznych połaciach dachowych, gdzie docelowo zostanie zrealizowana kondygnacja hotelowa (materiały autora)

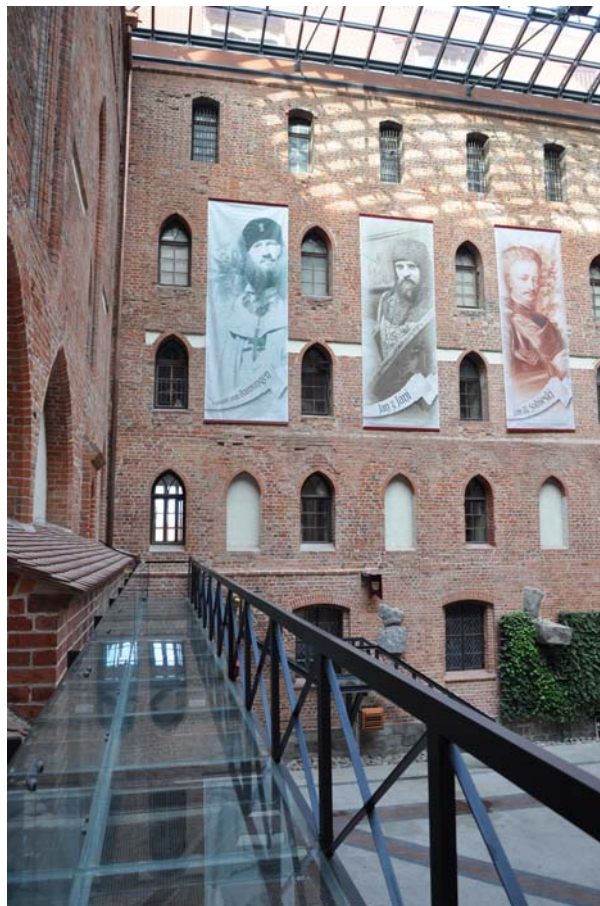
Ryc. 4. Dziedziniec zamku w Gniewie po konserwacji ceglanych wątków i w nowej aranżacji (materiały autora)
