WIADOMOŚCI KONSERWATORSKIE

JOURNAL OF HERITAGE CONSERVATION

**KRÓLEWSKA REZYDENCJA
ZYGMUNTA III WAZY W ŁOBZOWIE.
PRÓBA REKONSTRUKCJI**

**THE ROYAL RESIDENCE
OF ZYGMUNT III VASA IN ŁOBZOW.
ATTEMPT AT RECONSTRUCTION**

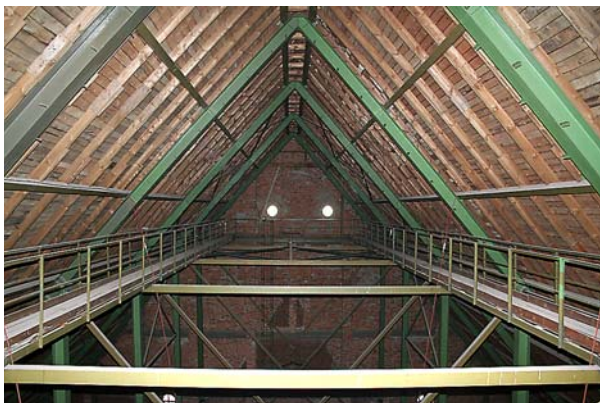
Ryc. 7. Odbudowana w latach 80. stalowo-drewniana konstrukcja dachu nad nawami

Fig. 7. The steel and timber roof structure covering the church naves was rebuilt in 1980s

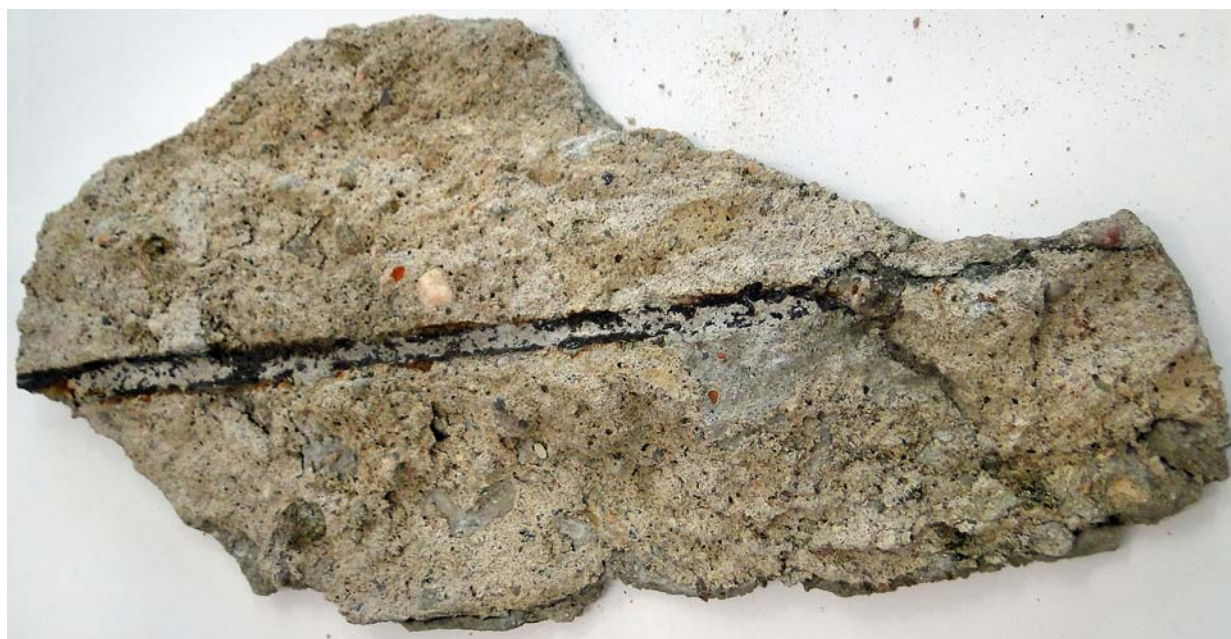
Ryc. 14. Fragment próbki nr 1

Zaczyn w betonie uległ daleko posuniętej karbonatyzacji, a sam beton istotnemu zubożeniu. Wyciągi wodne z rozdrobnionego betonu wykazują pH około 8. W takich warunkach następuje szybka korozja zbrojenia (ryc. 14).

Cement paste in the concrete has undergone extensive carbonatization and the concrete itself displays a significant neutralization. Water extracted from the broken-up concrete has a pH value of approximately 8. Such conditions result in rapid corrosion of the reinforcement (fig. 14).

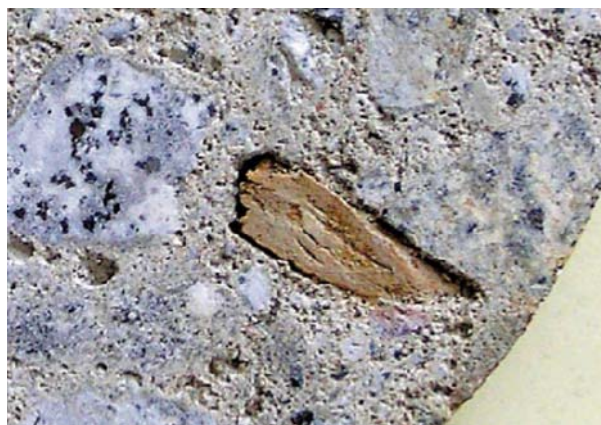
Ryc. 5. Wtrącenia drewniane, [4]
Fig. 5. Wood inclusion in concrete, [4]

W kruszywie o frakcjach poniżej 8 mm zaobserwowano występowanie żużlu paleniskowego o dużej porowatości oraz wtrącenia w postaci ścinków drewnianych (ryc. 5). Żużel paleniskowy zaobserwowano głównie we frakcji poniżej 4 mm. Obecność drobnych wtrąceń o barwie czarnej potwierdzają dodatkowo zdjęcia wykonane za pomocą nanoindentera TTX-NHT (ryc. 6). Można przypuszczać, że żużel był wprowadzony świadomie do mieszanki betonowej w celu poprawy właściwości mechanicznych betonu. Duża koncentracja fazy C-S-H powstającej jako produkt hydratacji żużla oraz reakcji wodorotlenku wapnia z anionami krzemianowymi powstałymi z hydratacji żużla powoduje występowanie znacznie mniejszej ilości wodorotlenku wapniowego i dużej koncentracji fazy C-S-H w stwardniałym zaczynie cementowym. Faza C-S-H występująca w dużej ilości w postaci zbitego żelu w efekcie powoduje, że mikrostruktura betonu jest bardzo zwarta. Dzięki temu zmniejsza się porowatość kapilarna stwardniałego zaczynu, co utrudnia dyfuzję czynników agresywnych do matrycy cementowej. W związku z tym w zaczynie występuje mniejsza ilość portlandytu oraz glinianów wapniowych, które są nieodporne na korozję. Podane zmiany mikrostruktury zaczynów z cementów żużlowych powodują, że cementy te mają wiele cech korzystniejszych niż cementy portlandzkie bez dodatków, co potwierdzają wyniki badań zamieszczone w [3]. Dodanie żużla paleniskowego do betonu mogło zostać również związane z oczekiwaną poprawą warunków

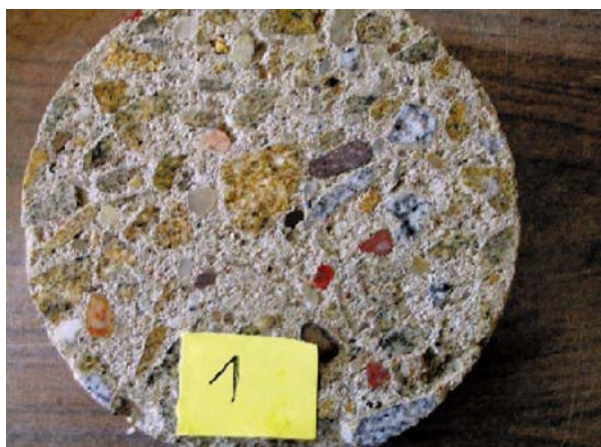
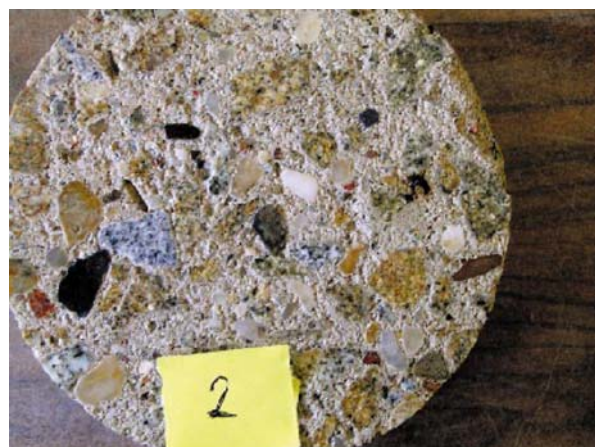
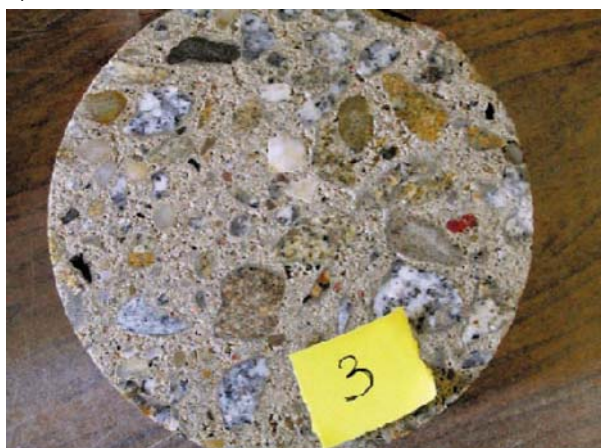
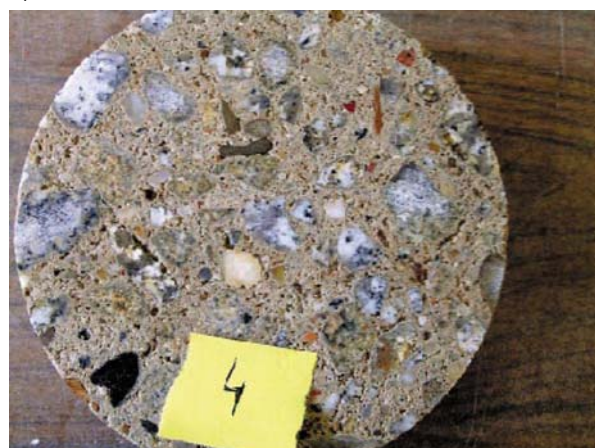
Ryc. 7. Przekroje przez krążki: a) krążek nr 1, b) krążek nr 2, c) krążek nr 3, d) krążek nr 4, [4]

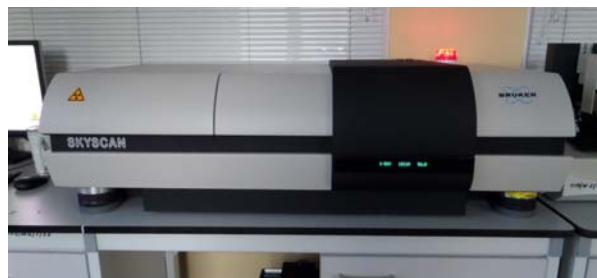
Ryc. 8. Stanowisko badawcze – mikrotomograf SkyScan 1172 firmy Bruker

Fig. 8. Testing station – SkyScan 1172 micro-CT manufactured by the Bruker company

W badaniach użyty został system Skyscan 1172 z kamerą o rozdzielczości 11 Mp (ryc. 8). Do wszystkich skanowań zastosowano maksymalne napięcie lampy (100 kV) oraz stałą moc źródła o wartości 10 W. Ze względu na charakter próbek (materiał o dużej gęstości), zdecydowano się na użycie filtra Al+Cu (glin – 1 mm, miedź – 0,05 mm) do skanowania każdego elementu.

The Skyscan 1172 device with a 11 Mp resolution camera (fig. 8) was used for testing. All scans were carried out with maximum lamp voltage (100 kV) and a constant power of the source of 10 W. An Al+Cu (aluminium – 1 mm, copper – 0.05 mm) screen was used for scanning all elements due to the properties of specimens (high density material). The individual rate of specimen rotation was equal to 0.15° . The images were reconstructed with the NRecon software using the Feldkamp algorithm. The test resulted in a series of images with a resolution of $6.8 \mu\text{m}$ per 1 pixel.

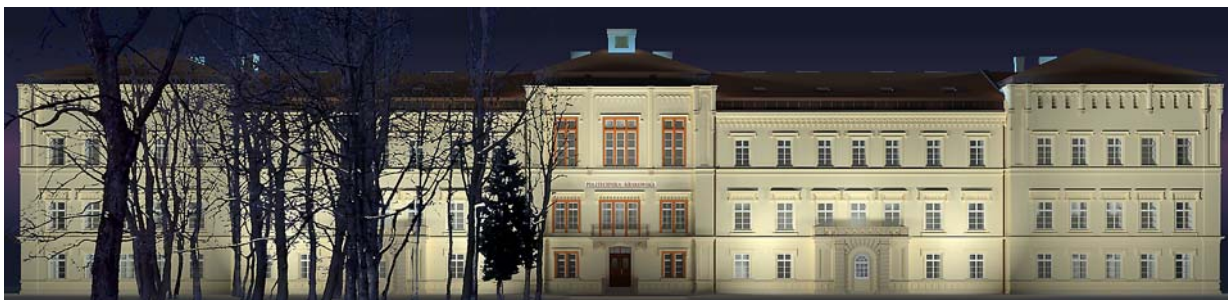
Ryc. 5. Wizualizacja elewacji frontowej z iluminacją metodą zalewową

Fig. 5. Visualisation of the front elevation with illumination using the floodlight method

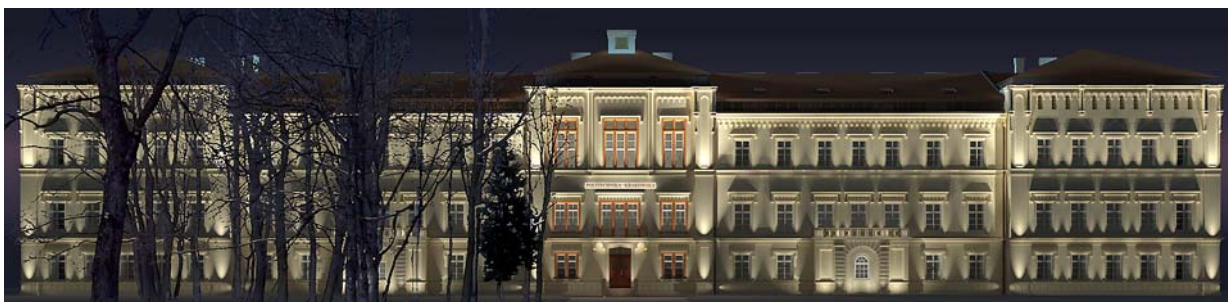
Ryc. 6. Wizualizacja elewacji frontowej z iluminacją metodą punktową

Fig. 6. Visualisation of the front elevation illumination using spotlight

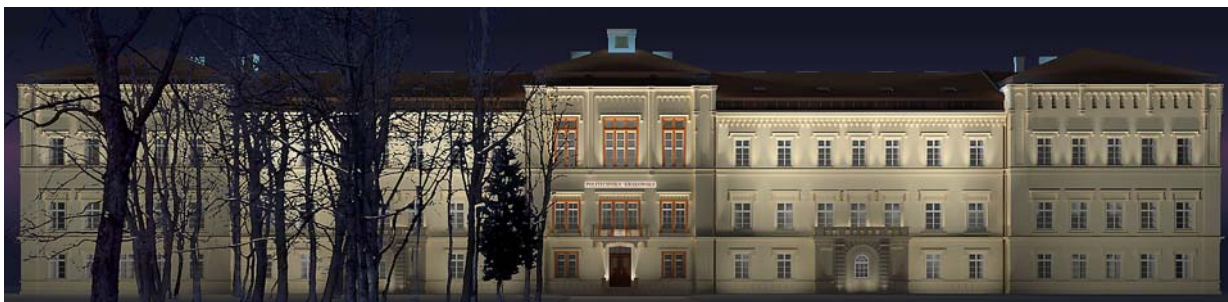
Ryc. 7. Wizualizacja elewacji frontowej z iluminacją metodą łączoną

Fig. 7. Visualisation of the front elevation illumination using combined method

The bottom illumination revealed the spatial dimension of framework details of the middle storey. In this variant illumination was the least disturbed by the existing greenery. When taking into account the need to expose the elevation, it might be worth considering the concept of tidying the greenery in front of the palace.

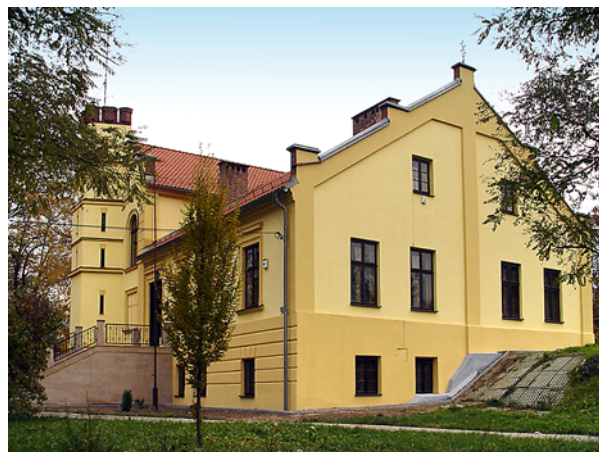
Ryc. 15. Budynek „Sokoła”, stan istniejący: a) widok elewacji frontowej, b) widok od strony płn.-zach., fot. M. Krupa, 2014

Fig. 15. “Sokol” building, present state: a) view of the front elevation, b) view from the north-west; photo: M. Krupa, 2014

dwuspadowym. Jego elewacja północna posiada trójboczną wieżę z krenelażem, która jeszcze w latach 20. zakończona była hełmem (ryc. 13, 14). Skrzydło zachodnie również zostało zbudowane na rzucie prostokąta, prostopadle od skrzydła wschodniego. Elewacja południowa posiada dwie kondygnacje. W kolejnych latach budynek „Sokoła” ulegał wielokrotnym przekształceniom. Obecnie wieża „Sokoła” nie jest już zwieńczona hełmem, zubożeniu uległy także elementy wystroju obiektu (ryc. 15a, b).

erected in the south-west part of the town, probably on the site of a medieval castle of Kazimierz Wielki (fig. 11)¹⁷. The “Sokol” in Skawina is an object built from brick and stone, partially cellared¹⁸. The original outline of the object was in the shape of the letter L. At a later period an extension was added to it from the south. The east wing of the building was erected on the plan of a rectangle and covered with a gable roof. Its north elevation has a trilateral tower with crenellations, which in the 1920s was still topped with a dome (fig. 13, 14). The west wing was also built on the plan of a rectangle, perpendicularly to the east wing. The south elevation has two storeys. In the following years the building of “Sokol” was repeatedly altered. Nowadays the tower of “Sokol” is no longer topped with a dome, elements of the object’s décor were impoverished (fig. 15a, b).

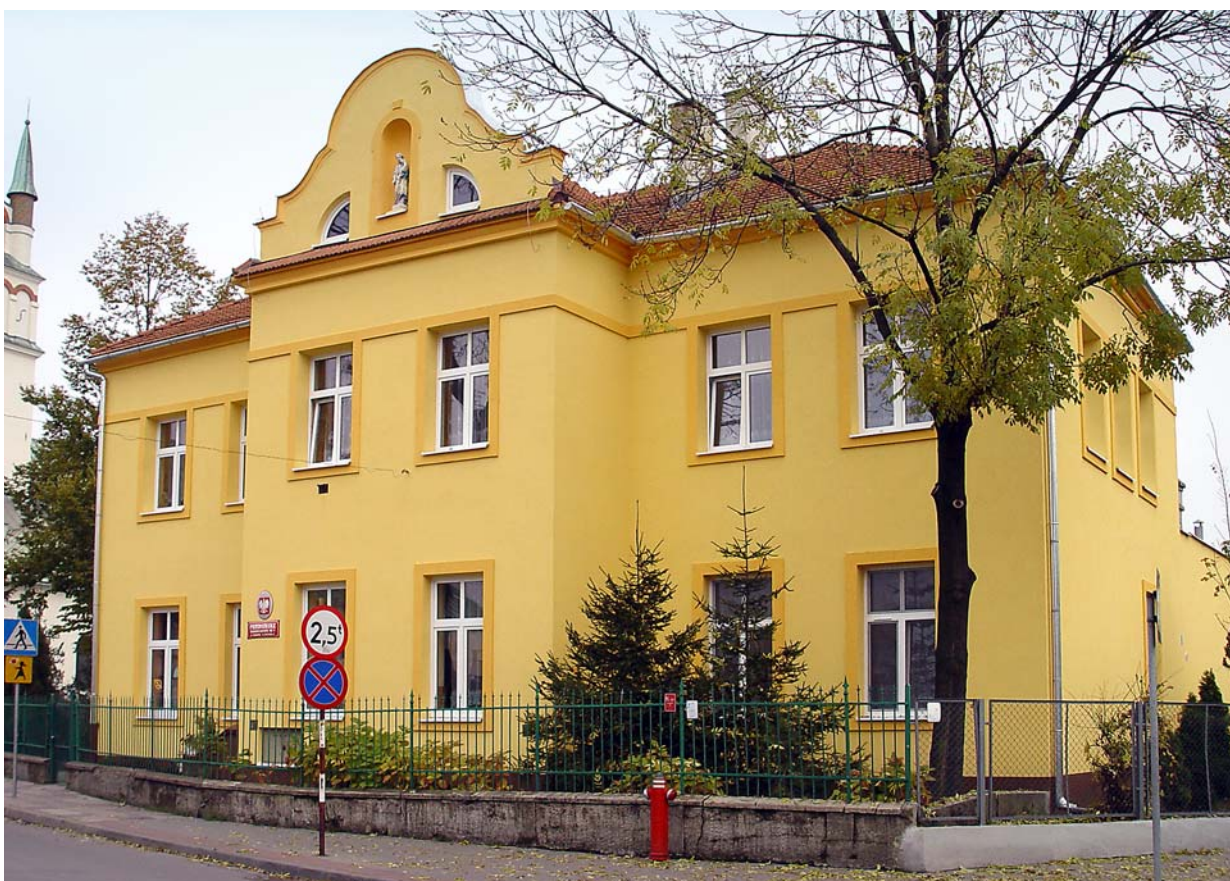
Ryc. 21. Dawna ochronka miejska w Skawinie, stan istniejący, fot. M. Krupa, 2014

Fig. 21. Former town orphanage in Skawina, present state, photo: M. Krupa, 2014

Town orphanages were established since the beginning of the 19th century for the purpose of bringing up and taking care of small children from poor or pathological families. The institutions were frequently run by female religious congregations. The history of the town orphanage in Skawina dates back to the beginning of the 20th century. Its construction began in the year 1910, on the grounds belonging to the parish of St. Simon and Jude in the north-east part of the town (fig. 19). The orphanage was run by nuns from the congregation of Little Sister Servants from Stara Wieś, who resided in the town since 1896²⁰. It was meant for small children aged between 3 and 7 years old. The object was put into use in 1912, and was a one-storey building with the floor area of 150 m² (fig. 20). It consisted of one big room, three smaller rooms, the entrance hall, the kitchen and toilets. A large garden covering the area of 255 m² was located behind the orphanage²¹. On the front elevation of the town orphanage, in the niche, there is a figure of rev. Piotr Skarga who was its patron²². During World War II, the orphanage functioned in cooperation with the Civil Aid Committee which helped refugees, displaced people, prisoners and their families. The orphanage was closed down by the Germans soon after they had taken over the town. In 1942, the Skawina authorities opened there a contagious disease hospital which functioned for some time even after the end of the war. A few years later the building was restored to its original function – an orphanage²³. Around 1950, the town orphanage was closed down and the building converted into a kindergarten. In the meantime, it was rebuilt and another storey was added, which slightly changed its architectonic form (fig. 21).

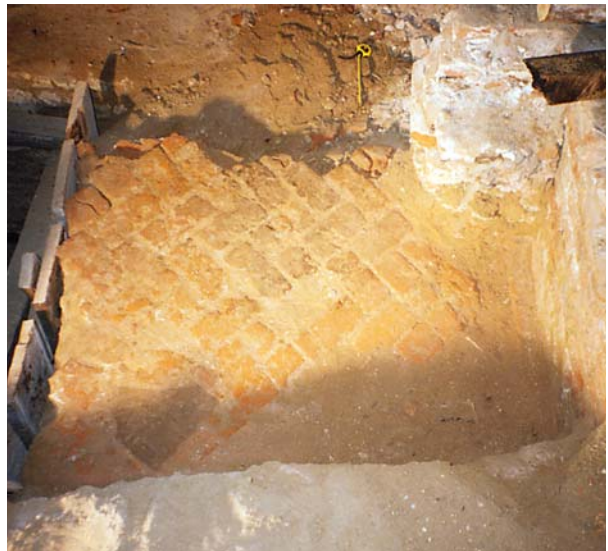
Ryc. 3. Widok odsłoniętej w trakcie badań fragmentarycznie zachowanej posadzki ceglanej, fot. K. Stala

Fig. 3. View of the fragmentarily preserved brick floor uncovered during the research, photo: K. Stala

thus ruling out the location of the supposed fortalice in that part of the building¹². The utility level from the times of Trevano transformation was found with its characteristic baroque brick flooring laid in a herringbone pattern and fragments of mannerist architectonic details from Santi Guccio's phase (fig. 3, 4).

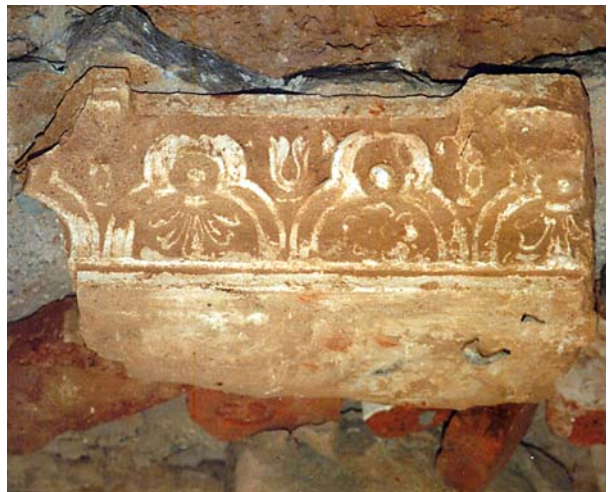
Ryc. 4. Wydobyty z zasypu detal manierystyczny, fot. K.Stala

Fig. 4. A mannerist detail found in the landfill, photo: K.Stala

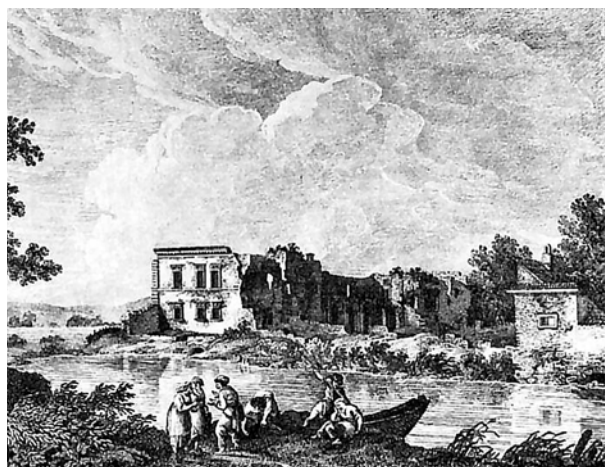
Ryc. 5. Widok stanu zachowania pałacu w Łobzowie wg Zygmunta Vogla

Fig. 5. View of the state of preservation of the palace in Łobzow acc. to Zygmunt Vogel

I will start this analysis from the chronologically earliest sketch from 1806 by Vogel who, on the initiative of king Stanisław August Poniatowski, made a series of trips visiting architectonic monuments of southern Poland, including Łobzów. Zygmunt Vogel, having practised in the royal painting workshop in the Warszawa castle under Canaletto himself, precisely presented the palace ruins from the north-east with two-storey corner east wall of the front wing preserved up to the height of the main cornice, and its badly ruined north wall, but with discernible arcaded ground floor and fragmentarily preserved walls and rooms of the first floor – the royal *piano nobile*. The south-east corner is decorated on both sides with a regularly rusticated lezene whose stone base, integrated into a continuous, carefully made also stone base course, was preserved in a surface dig made in 1999. In the east wall Vogel registered in his sketch a three-axis, two-storey fragment of vestigial window articulation separated by a simple ledge cornice beneath the window, highlighting the horizontal slenderness of windows in the *piano nobile*, fitted (like the lower windows of the ground floor) with profiled casings with an above-window cornice resting on outermost flat consoles. The whole corner of the building is topped with a well-preserved cornice with an overhanging plate carrying a sima and resting on

Considerably darkened, yet still recognizable, architectonic articulation of the seven-axis ground floor of the arcaded gallery ($5\frac{1}{2}$ arcade is visible) seems particularly interesting. Arcades rested on profiled tied impostes topping horizontally rusticated pillars into whose axes semi- or $\frac{3}{4}$ -columns on pedestals possibly with Tuscan capitals were integrated, as is the case in the three-arcade loggia of the Ujazdow Castle. A sketch drawn by Michał Stachowicz presenting the ruins of the palace in Łobzow from the south-east is of considerable research value. On its basis we can reconstruct the front, formal elevation of the royal residence altered by Trevano for Zygmunt III Vasa. The main axis of this elevation is highlighted by a shallow risalit enclosed by rusticated lezenes running two storeys upwards, with a rustic entrance portal preserved until today, almost identical as the portal of the entrance gate to the Royal Castle in Warszawa. Three-axis storey of the risalit was fitted with slender windows with casings confirming the image of that detail known from the sketch by Vogel. Two-storey parts of the main body of the building, symmetrical to the central risalit, in the east and west corners were highlighted with similar lezenes between which there ran a string course. However, an inconsistency can be noticed here: while Vogel depicted

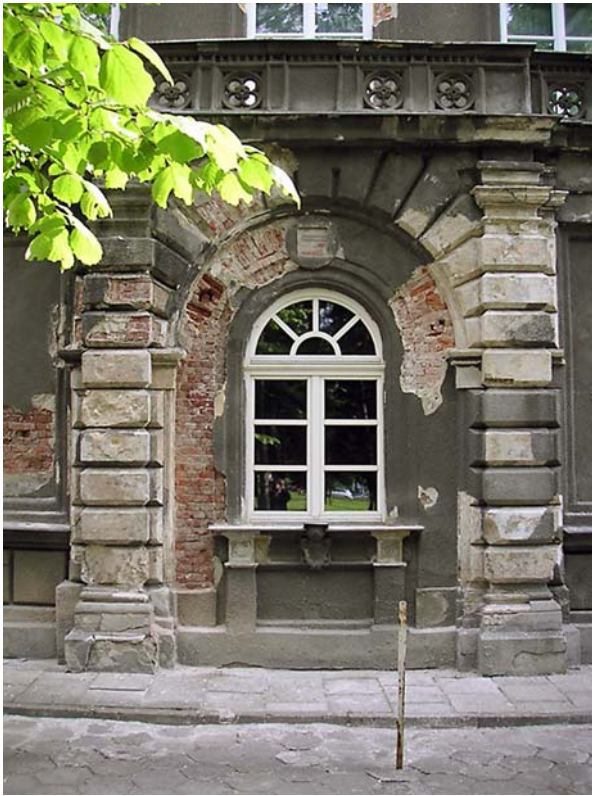
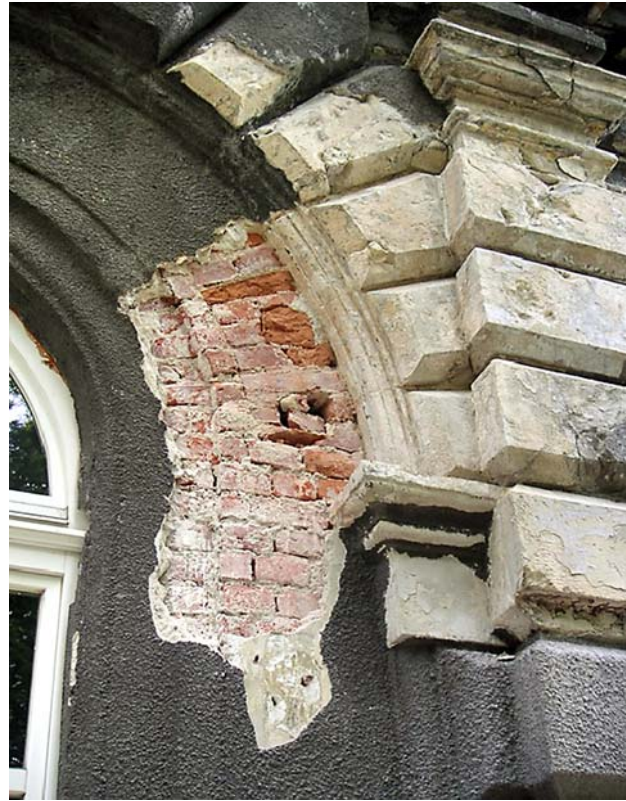
Ryc. 6. Detale architektoniczne zachowane w elewacji południowej obecnej Podchorążówki, pochodzące z pałacu w Łobzowie z fazy Trevana, fot. K. Stala

Fig. 6. Architectonic details preserved in the south elevation of the present Podchorążówka, originating from the palace in Łobzow, the Trevano phase, photo: K. Stala

artistic patronage favoured using analogical or similar solutions in architectonic realisations commissioned by the monarch (fig. 6).

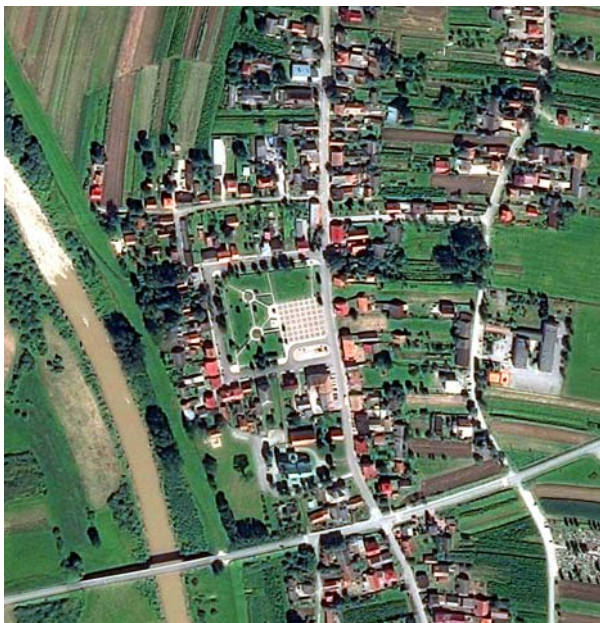
Ryc. 1. Uście Solne. Widok miasta z lotu ptaka
Fig. 1. Uście Solne. Bird's-eye view of the town

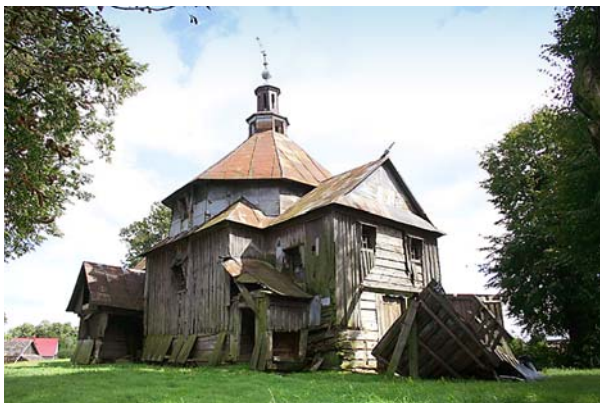
Fig. 1. Orthodox church in Mięksisz Stary (condition of August 2010), photo: T. Tomaszek

One of the most interesting objects of wooden architecture from the lands of south-eastern Poland is the orthodox church in Miękisz Stary, belonging to the oldest and typologically unique Greek Catholic churches from Przemyśl area (fig. 1). Its form explicitly refers to the building tradition of the rural wooden Greek Catholic churches, as well as masonry, monumental Roman Catholic baroque churches. The both of those influences can be also noticeable in the character of a partially preserved illusionistic murals adorning its interior [4] (fig. 2).

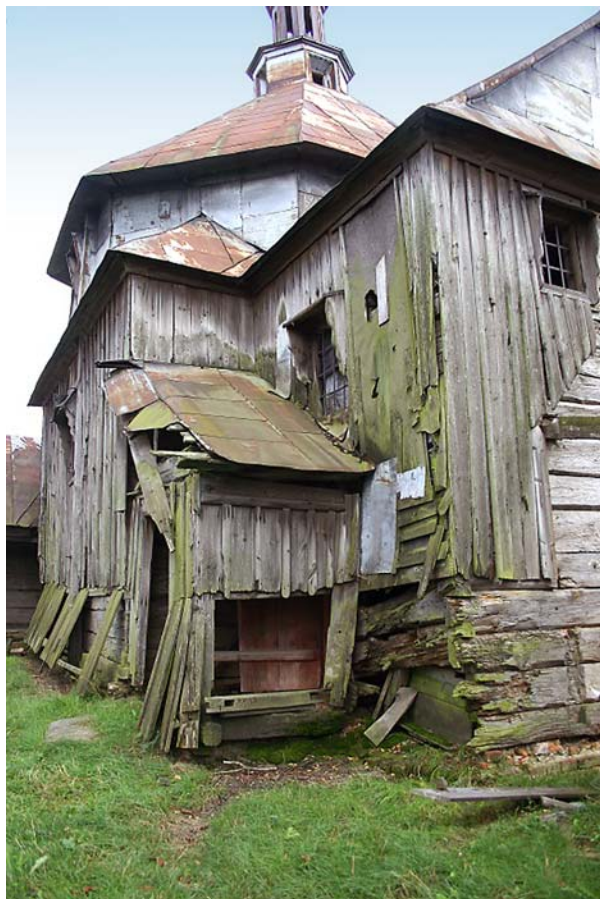
Ryc. 3. Cerkiew w Mięksiszu Starym – zaawansowana degradacja elementów zrębu ścian (stan z sierpnia 2010 r.), fot. T. Tomaszek

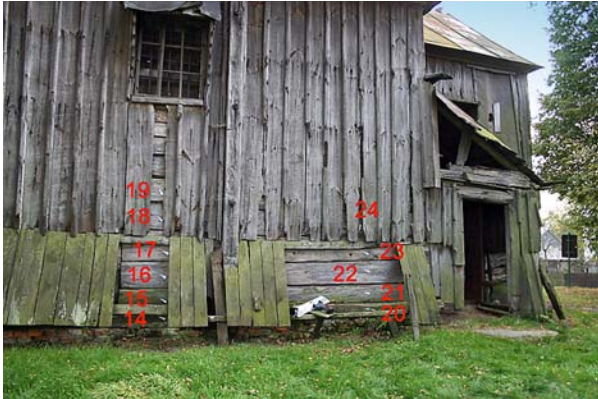
Pomiar 14 / Measurement 14

NAWA (ŚCIANA PÓLNOCNA) NAVE (NORTH WALL)

The conducted resistographic analyzes have confirmed (expected after the preliminary examination) an advanced degree of degradation of wood tissue in cross-sections of a substantial percentage of structural elements of the walls of the orthodox church in Miękisz Stary. At the same time they have allowed to adequately define the scope of the elements (or the parts thereof) requisite for the replacement and thus the designation of the area where it will be necessary to execute the transfer of polychrome. This area which was defined finally basing on these studies and after a subsequent diagnosis of the other polychrome elements of the temple (e.g. planking of dome or pendentives) is shown below in the schematic drawing (fig. 4).

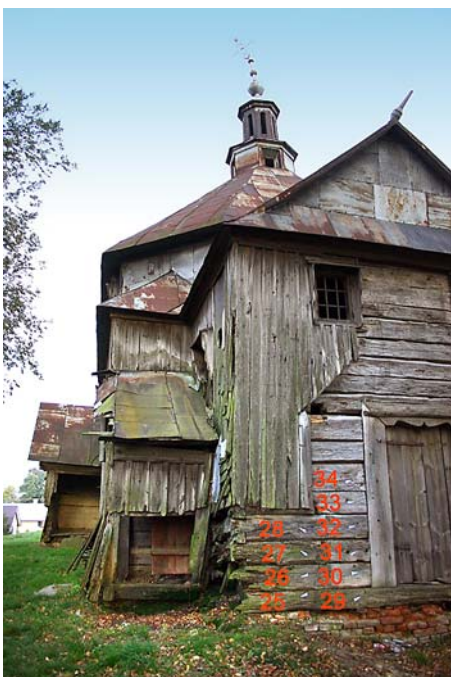
Pomiar 33 / Measurement 33

BABINIEC (PÓLNOCNO-ZACHODNI NAROŻNIK) WOMAN PORCH (NORTH-WEST CORNER)

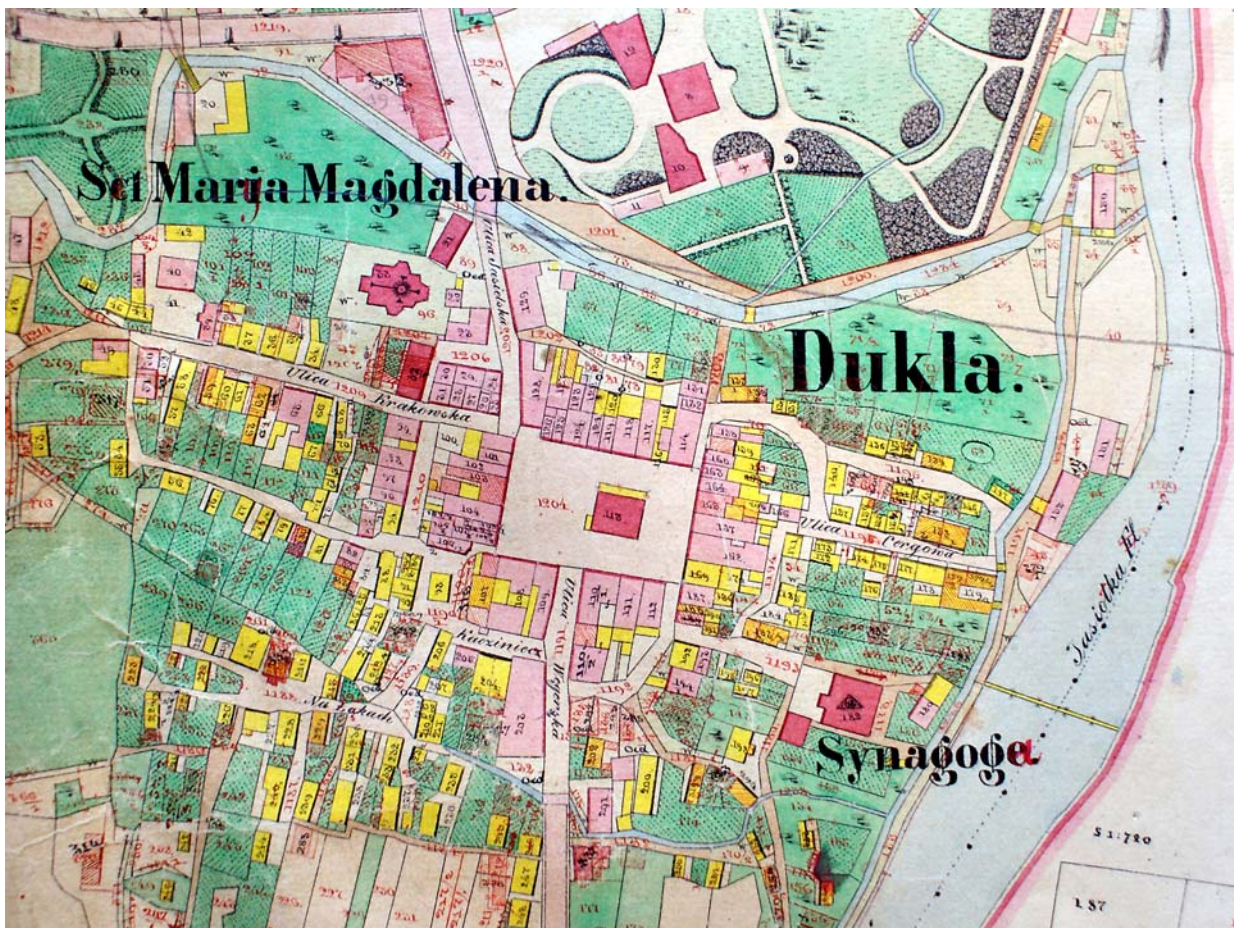
Ryc. 1. Plan katastralny Dukli z 1851 roku, [źródło: AP Przemysł, zespół AG Dukla, sygn. mapa 1851, sekcja V]
 Fig. 1 Cadastral plan of Dukla from 1851, [source: AP Przemysł, team: AG Dukla, sign. map 1851, section V]

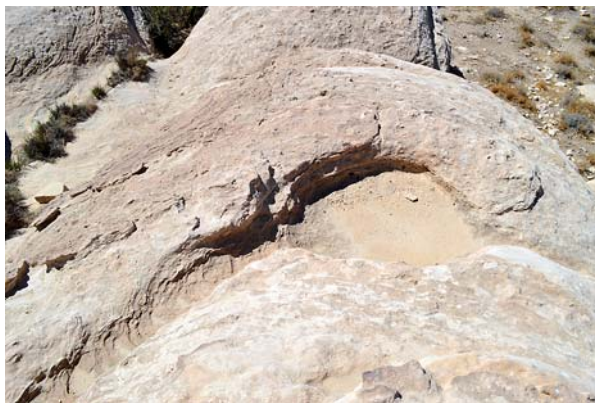
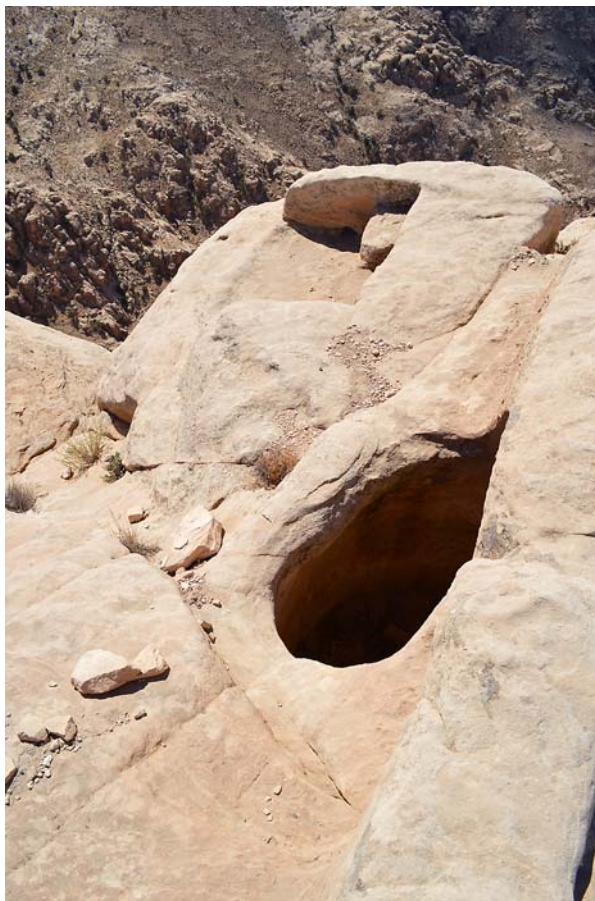
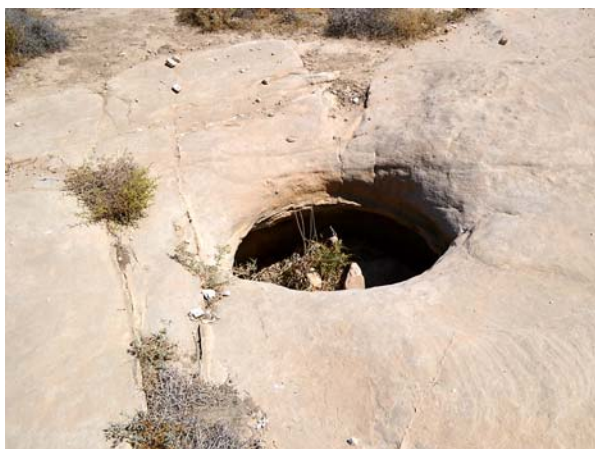
Fig. 8-10. Hydrotechnics: the so-called "water gatherers" and rock-cut water tanks

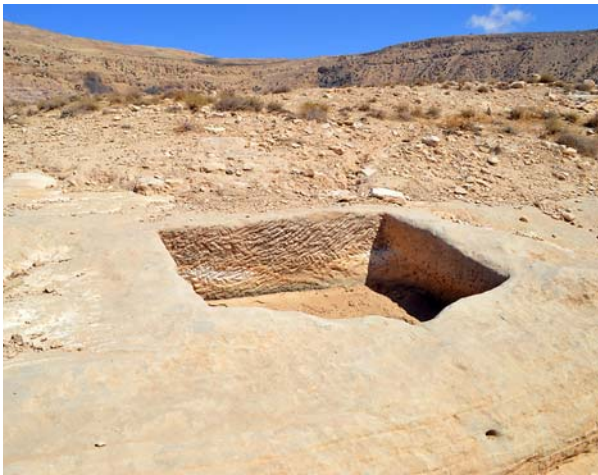
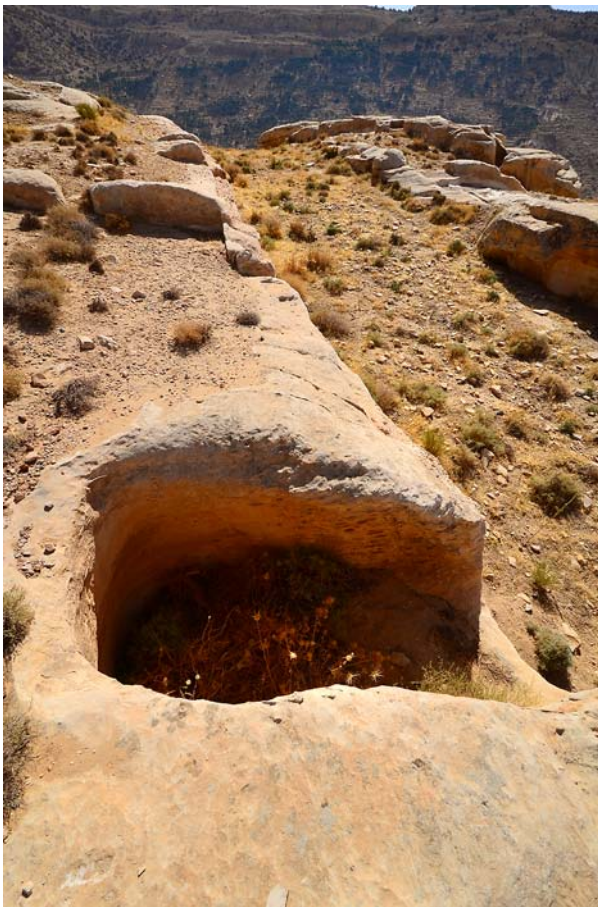
Fig. 14-15. Rock-cut shelters or storage facilities

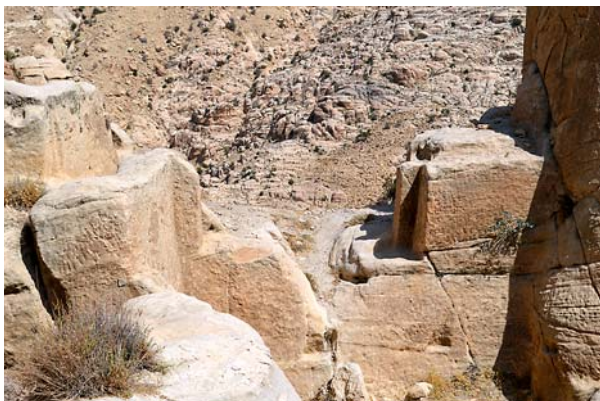
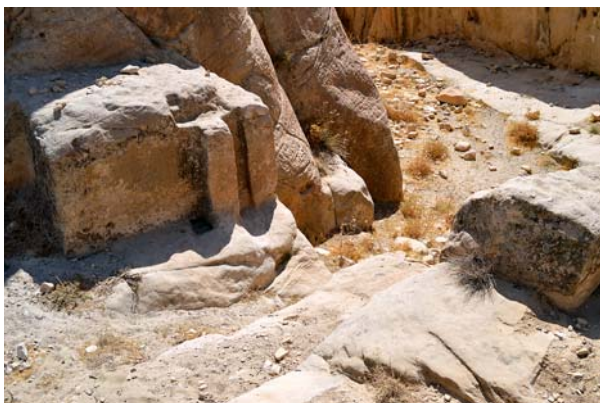
Ryc. 16-17. Zachowane skalne „drzwi” – wykute w skale podłoża elementy służące do osadzania drewnianych lub kamiennych blokad w jednym z przejść na szczycie Chirbat as-Sela

Fig. 16-17. Well preserved rock “door” – carved into the rock components of the door used for the deposition of wood or stone locks, located in one of the passages on the top of Chirbat as-Sela

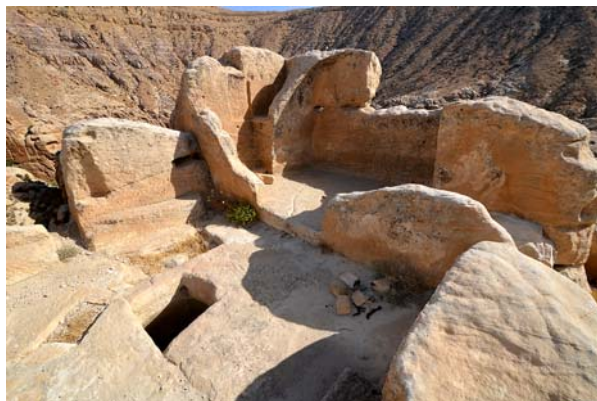
Ryc. 18. Jedna ze skalnych strażnic wykutych w skale na szczycie Chirbat as-Sela

Fig. 18. One of the rock-cut watchtowers rock at the top of Chirbat as-Sela
