WIADOMOŚCI KONSERWATORSKIE

JOURNAL OF HERITAGE CONSERVATION

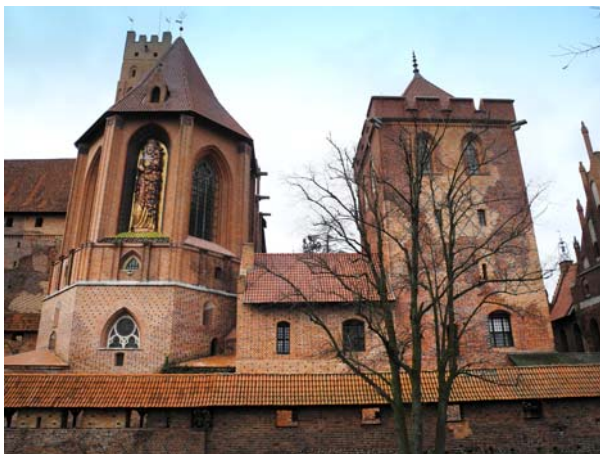
Ryc. 2. Wieża Klesza na Zamku Wysokim w Malborku. Widok od strony wschodniej (fot. M. Prarat, 2016)

Fig. 2. The Klesza Tower in the High Castle in Malbork. View from the east (photo: M. Prarat, 2016)

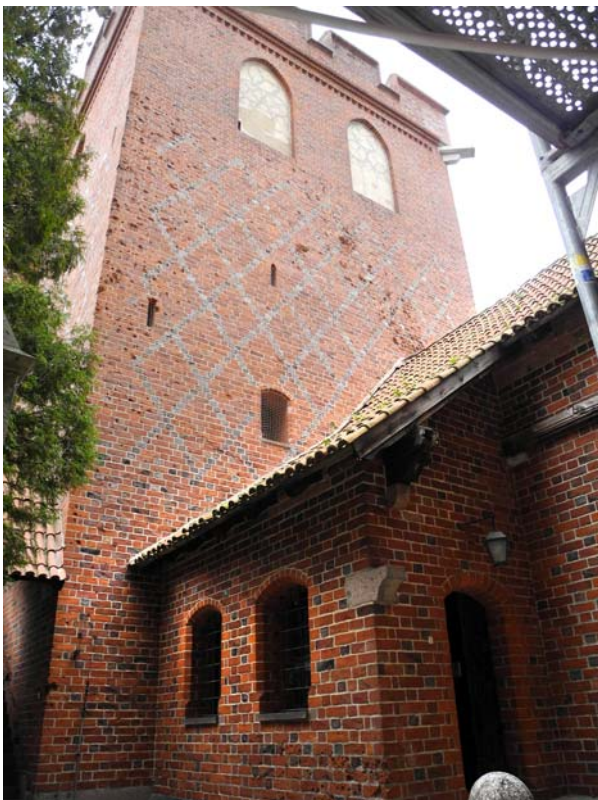
Ryc. 17. Wieża Klesza na Zamku Wysokim w Malborku. Elewacja południowa (fot. M. Prarat, 2015)

Fig. 17. The Klesza Tower in the High Castle in Malbork. South facade (photo: M. Prarat, 2015)

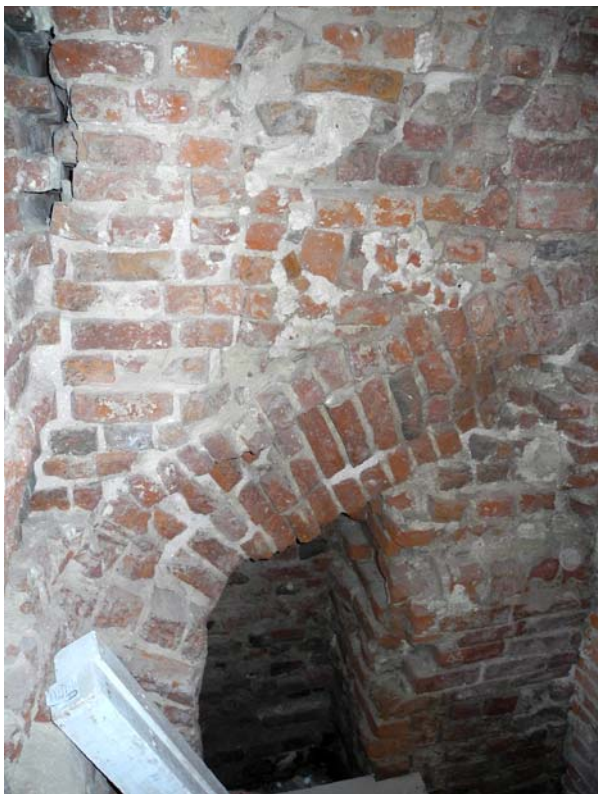
Ryc. 22. Wieża Klesza na Zamku Wysokim w Malborku. Piwnica, pomieszczenie nr 02. Narożnik południowo-wschodni. Widok na ścianę południową z szerokim, skutym łękiem, tworzącym pierwotnie sklepienie kolebkowe. Partia środkowa muru nieregularna, wtórnie wypełniona, co mogło się łączyć z jej pęknięciem. Przestrzeń poniżej sklepienia została obmurowana w momencie rozbudowy kościoła (fot. M. Prarat, 2015)

Fig. 22. The Klesza Tower in the High Castle in Malbork. Cellar, room no. 02. South-east corner. View of the southern wall with a wide hacked off arch, creating originally a barrel vault. Irregular central part of the wall, re-filled, which could have resulted from cracking. The space below the ceiling was walled in when the church was expanded (photo: M. Prarat, 2015)

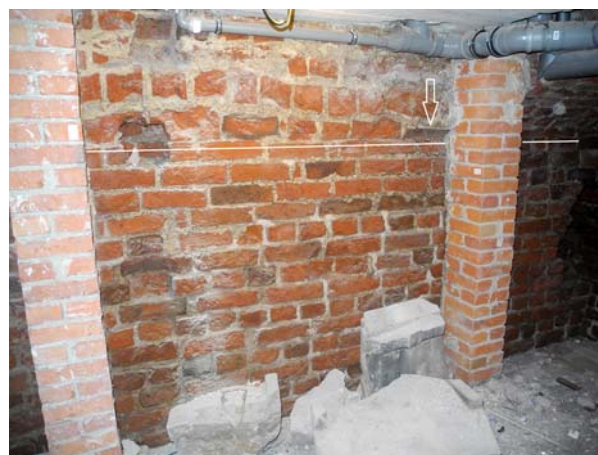
Ryc. 23. Wieża Klesza na Zamku Wysokim w Malborku. Piwnica, pomieszczenie nr 02. Ściana południowa. Widoczna granica sklepienia kolebkowego, które zostało skute (fot. M. Prarat, 2015)

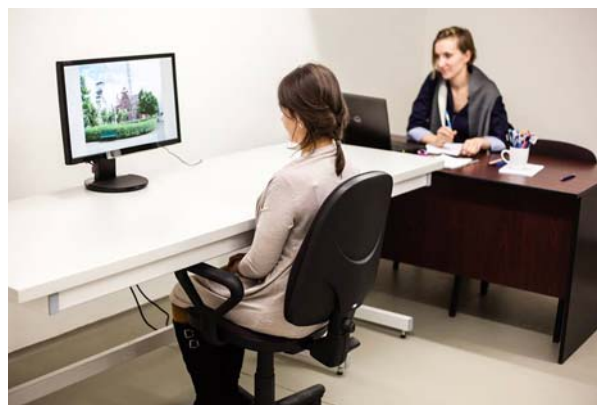
Ryc. 1. Przebieg badań przy użyciu okulografu stacjonarnego SMI RED250mobile – Portable. Laboratorium Wydziału Architektury Politechniki Wrocławskiej (Mateusz Popek)

Fig. 1. An eye tracking experiment using SMI RED250mobile – Portable. Faculty of Architecture Wrocław University of Technology Laboratory (Mateusz Popek)

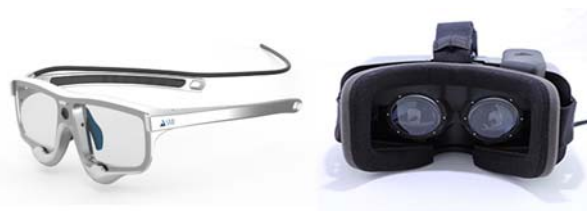
Ryc. 2. Okulografy mobilne firmy SMI: modele 2w oraz HMD (Neuro Device Group)

Fig. 2. SMI Eye Tracking Glasses 2w and HMD (Neuro Device Group)

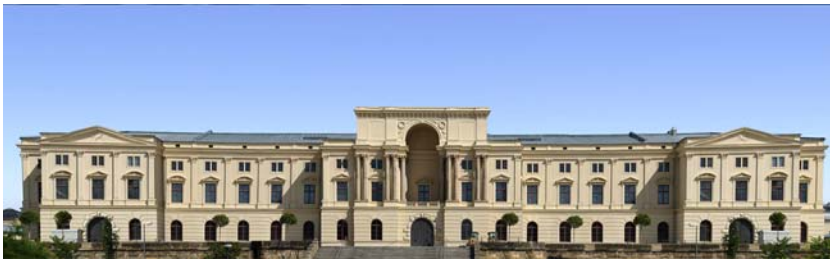
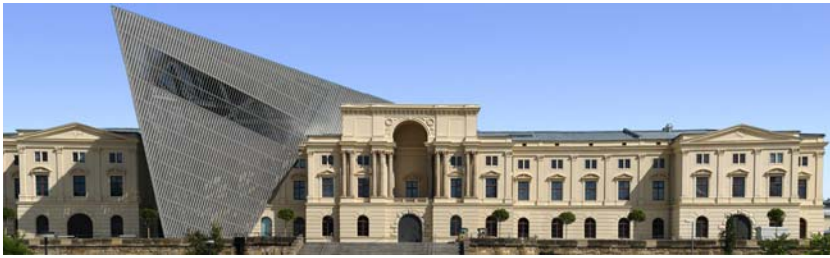
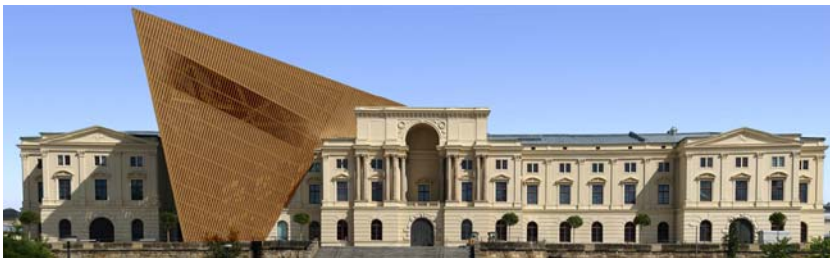
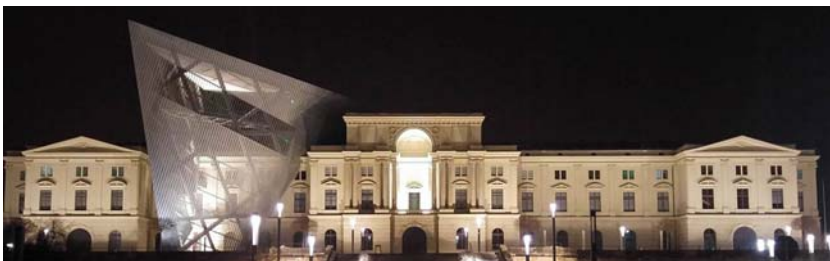
Ryc. 4–7. Przykłady zmian i interwencji, których konsekwencje można przebadac przy pomocy okulografów (Marta Rusnak, Koło Naukowe ArchHist): ryc. 4. Budynek pozbawiony interwencji (fotomontaż Marta Rusnak/Mateusz Ratajczak); ryc. 5. Oryginalne zdjecie obiektu (Marta Rusnak); ryc. 6. Obiekt o zmienionej kolorystyce (Marta Rusnak); ryc. 7. Iluminacja – obiekt widziany w nocy (Natalia Tobiarczyk, Jakub Biernacki, Darya Sidarevich, Filip Kuklewski)

Fig. 4–7. Examples of changes and interventions whose consequences can be examined with eye tracking technology: fig.4. Building without intervention (photomontage Marta Rusnak/Mateusz Ratajczak); fig.5. Original photo of the object (Marta Rusnak); fig.6. Object with changed color (Marta Rusnak); fig.7. Illumination – object seen at night (Natalia Tobiarczyk, Jakub Biernacki, Darya Sidarevich, Filip Kuklewski)

Another aspect of an architect's or a conservator's job that proves difficult to assess is the art of fitting a historical monument with a proper night illumination system (fig. 7) [23]. In this respect the opinion of experts remains extremely subjective. Such lighting system should not distort the image of the monument, change the way one perceives it in daylight or damage its coherence. Again, it is an eye tracker that offers a full and objective insight into the impression such a monument makes. One should remember, however, that an eye tracker is not meant for assessing beauty and ugliness. This device determines the location, duration and chronology of one's visual fixations, which the researcher can use to compare and analyze different versions prepared beforehand and measure differences between them. Construction of such measurement would provide one with an objective and standardized tool for assessing historical monuments and as a result make the management of such monuments easier.

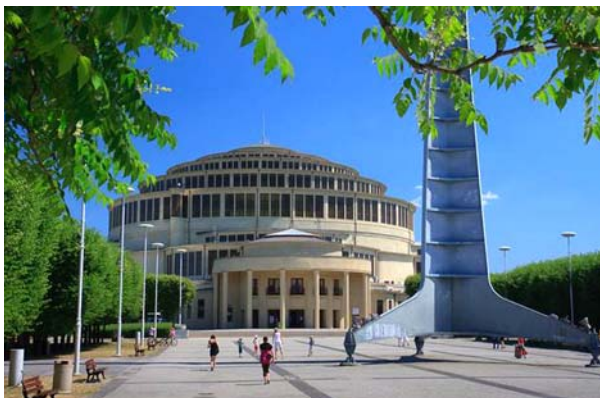
Ryc. 1. Hala Stulecia we Wrocławiu
Fig. 1. Centennial Hall in Wrocław

The paper presents results of tests carried out to determine the mechanical and physical parameters of concrete in the upper reinforced concrete ring of the dome of the Centennial Hall in Wrocław (fig. 1). The results showed the current mechanical and physical properties of the concrete after one hundred years. This unique structure was built in 1912 by the German construction company 'Dyckerhoff & Widmann', according to a design by the German architect and builder Max Berg. The structure was brought into use in 1913 as the main attraction of the Centennial Exhibition in Wrocław, which was organised to celebrate the hundredth anniversary of the victory over Napoleon.

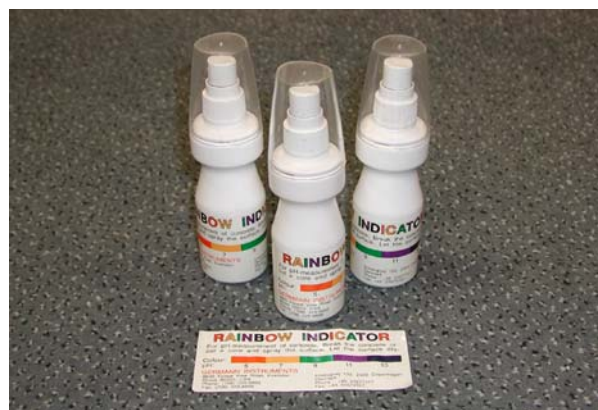
Ryc. 7. Test tęczowy – skala kolorów odpowiadająca wartości współczynnika pH

Fig. 7 Rainbow-Test – color scale related to pH coefficient

A more modern testing method is the so-called “Rainbow-Test” (fig. 6), which consists in aerosol spraying of the tested concrete surface with a solution of a specially selected chemical reagents composition, identifying individual values of pH coefficient in the range from 5 to 13 (fig. 7). A pH value equal to 11 is commonly considered to be a boundary value, below which the natural capability of concrete for passivity of reinforcement is reduced. This value of pH coefficient corresponds with violet colour visible on the concrete surface. Moving through the colours from violet to green (pH = 9) indicates a reduction of pH below the value considered a boundary and potentially means possible corrosion of the steel bars. The colour change from green to yellow indicates the value of pH of approximately 7, whereas orange indicates the pH value of about 5. In both cases, we are dealing with a strongly acid environment, which constitutes a direct corrosion risk of the reinforcement.

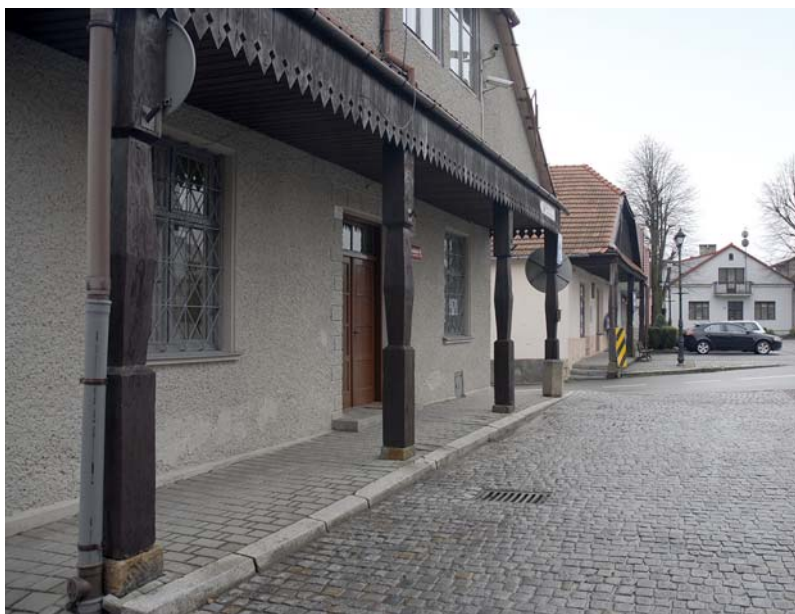
Ryc. 3. Stary budynek Urzędu Gminy (pot. „stara gmina”) – wg miejscowych cieśli posiada słupy o wzorcowych proporcjach
Fig. 3. Old building of the Commune Office (coll. “stara gmina”) – has columns with model proportions acc. to local carpenters

below. However, it ought to be mentioned that within the carried out architectonic research, in the period between October and November 2017, the author of the article conducted interviews with local master carpenters and builders (which is elaborated further on in the article), which e.g. yielded information that the columns in the old commune office building (so called “stara gmina”, located by the main square) have the most ideal proportions and so they ought to be treated as model. Therefore, the calculated average proportions were confronted with the “model”:

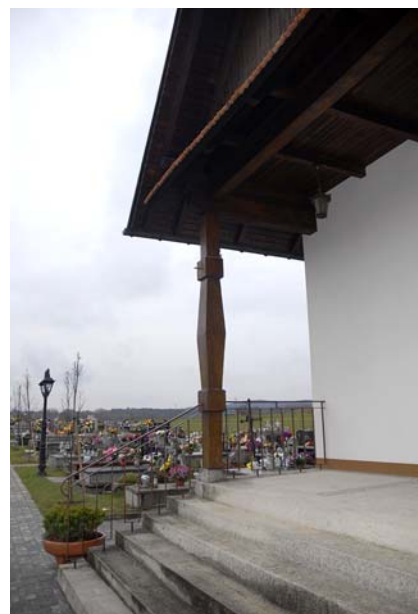
Ryc. 4. Kaplica cmentarna – przykład słupów o złych proporcjach
Fig. 4. Cemetery chapel – example of columns with wrong proportions

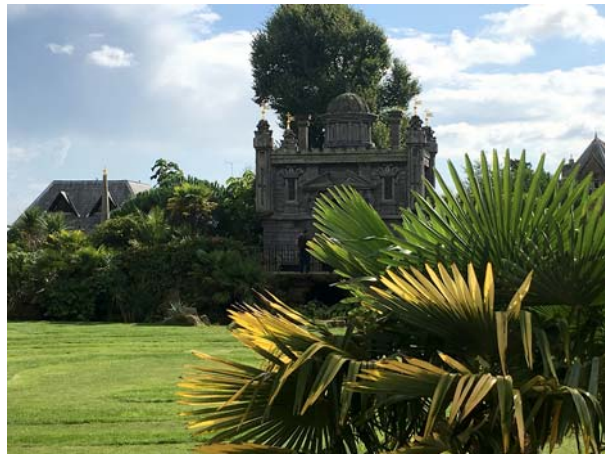
Ryc. 5. Pałac Oberona, realizacja projektu Inigo Jonesa
 Fig. 5. Palace of Oberon, realisation of a project by Inigo Jones

Attention is drawn by the so called Palace of Oberon, an element of a theatre set designed by Jones²⁴. The construction was located on an artificial rock planted with palms and ferns. A unique element is a decorative arch above the entrance, made from one piece of wood. The unique tree trunk with the ideal 1.8 m bending radius and over half a metre thick was found in the Woburn Forest, on the border between Buckinghamshire and Bedford-

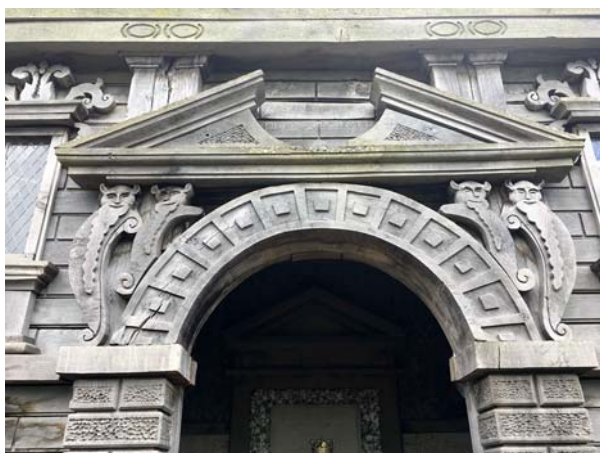
Ryc. 14. Dekoracyjny luk nad wejściem do Pałacu Oberona wykonany z jednego kawałka drewna

Fig. 14. Decorative arch over the entrance to the Palace of Oberon made from one piece of wood

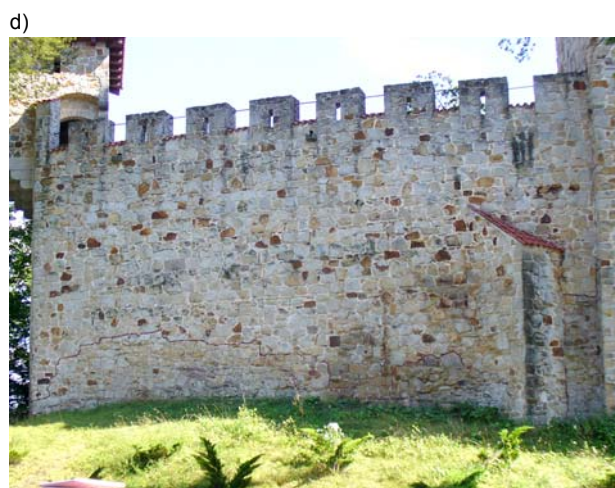
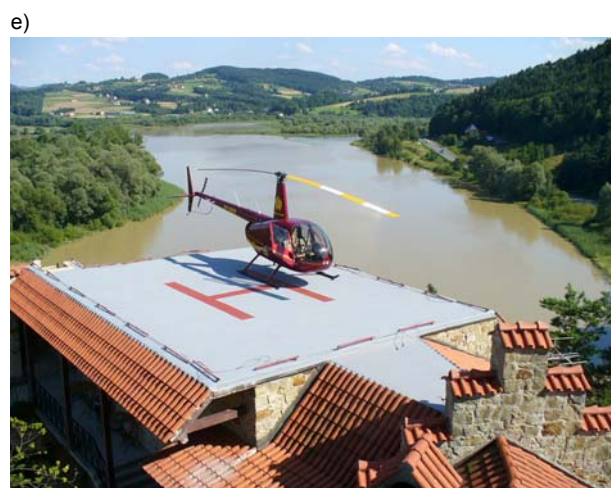
Ryc. 2. Tropsztyn: a) mur zamku z bramą, linia przerywana oznacza poziom terenu w czasie badań, linia pogrubiona – koronę zachowanych murów, rysunek W. Niewaldy, WUOZ Kraków; b) rekonstrukcja zamku – rysunek Waldemara Niewaldy, w archiwum Delegatury WUOZ w Tarnowie; c) elewacja południowa zamku – fragment projektu w archiwum Delegatury WUOZ w Tarnowie; d) północny mur kurtynowy, ciemną linią zaznaczono orientacyjny zasięg oryginalnych murów, fot. z 2008 r.; e) lądowisko dla śmigłowca na dachu południowego skrzydła zamku, 2008 r.

Fig. 2. Tropsztyn: a) castle wall with gate, broken line marks the ground level during research, bold line – top of preserved walls, sketch by W. Niewalda, WUOZ Krakow; b) reconstruction of the castle – sketch by Waldemar Niewalda, in the archive of the WUOZ Branch in Tarnow; c) south elevation of the castle – fragment of the project in the archive of the WUOZ Branch in Tarnow; d) north curtain wall, dark line marks roughly the outline of original walls, photo from 2008; e) helipad on the south wing of the castle, 2008

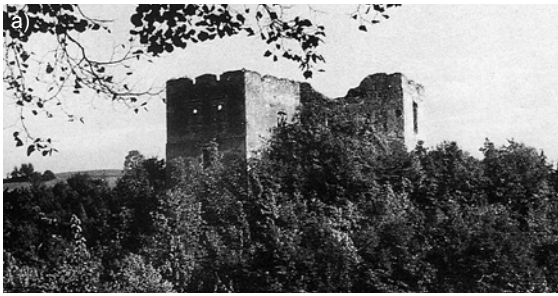
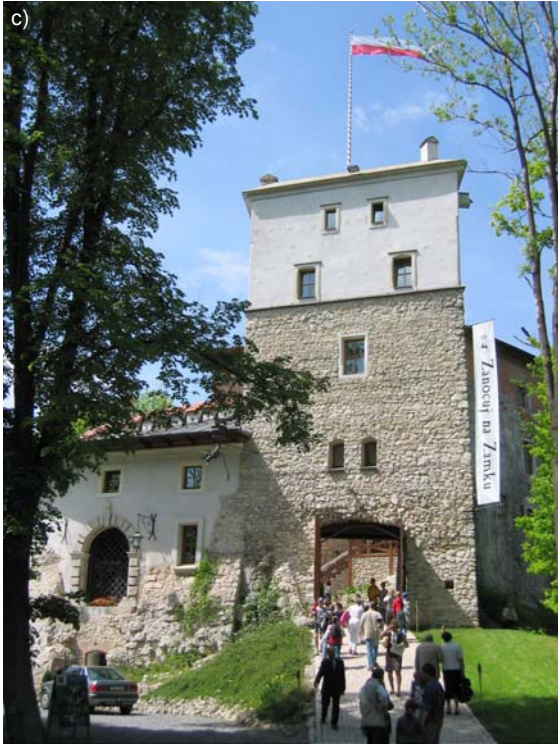
Ryc. 3. Korzkiew: a) widok ruin zamku z lat 80. XX w., archiwum WUOZ Kraków; b) projekt odbudowy zamku, archiwum WUOZ Kraków; c) widok zamku w 2006 r., po lewej stronie dawny budynek bramny

Fig. 3. Korzkiew: a) view of castle ruins from the 1980s, archive of WUOZ Krakow; b) project of castle reconstruction, archive of WUOZ Krakow; c) view of the castle in 2006, the former gatehouse on the left

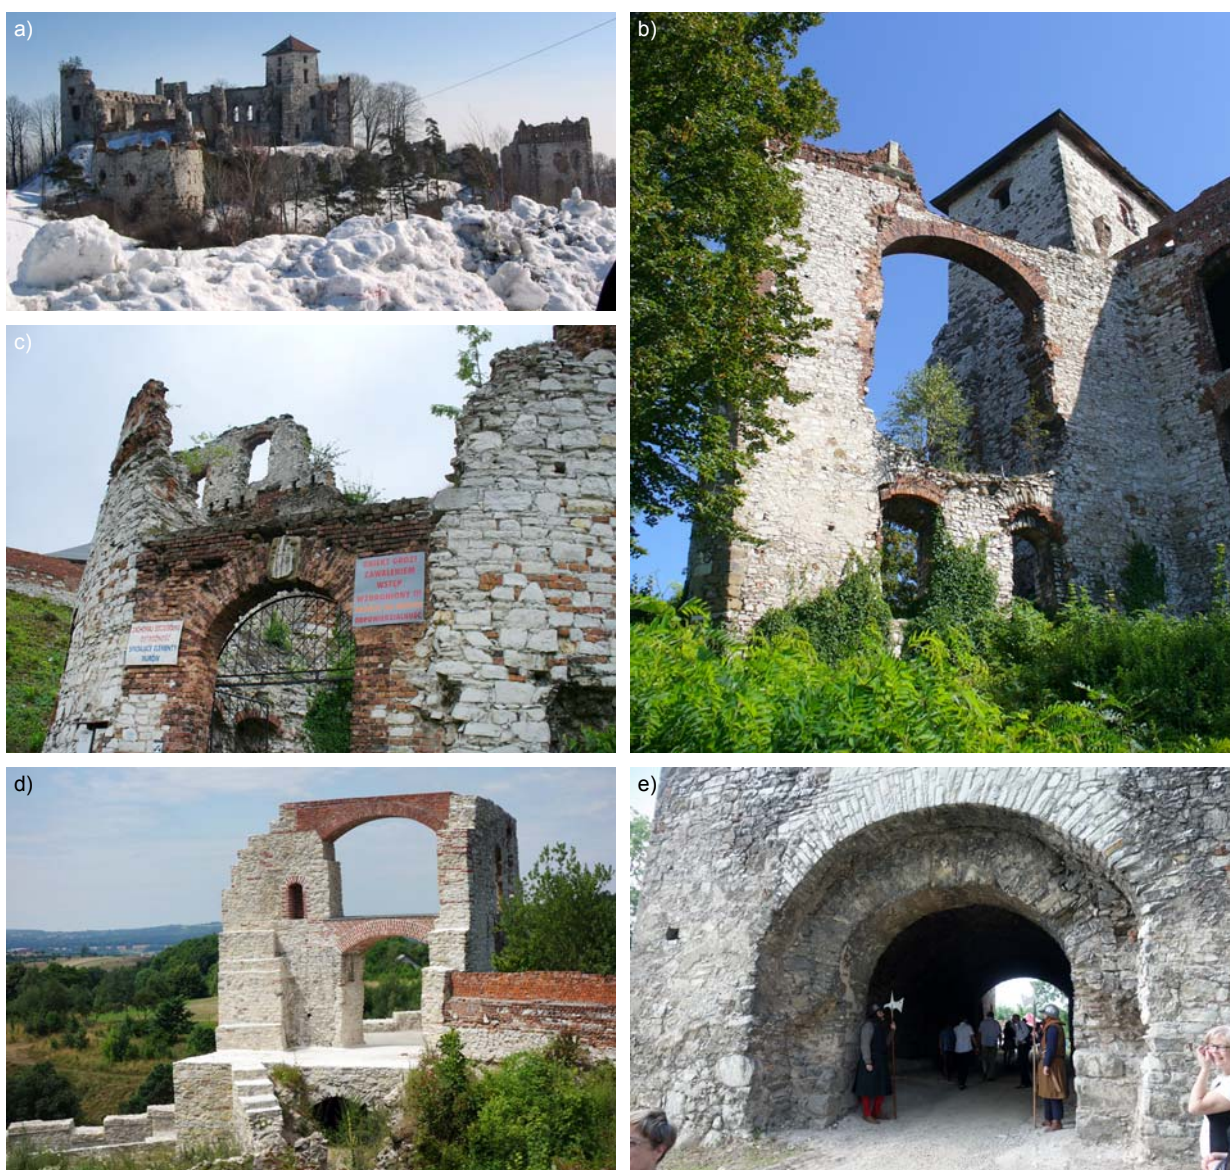
Ryc. 4. Tenczyn: a) widok zamku w 2006 r.; b) przykład prac zabezpieczających ruiny z pocz. XX w., łuk ceglany stabilizujący zagrożony filar – stan w 2009 r.; c) brama barbakanu, stan w 2008 r.; d) zabezpieczone mury skrzydła północnego, fot. z 2015 r. – skrzydło pn.; e) uroczyste udostępnienie części zamku dla turystów, 2 lipca 2016 r.

Fig. 4. Tenczyn: a) view of the castle in 2006; b) vxample of treatment securing ruins from the beginning of the 20th c., brick arch stabilising the endangered column, state in 2009; c) barbican gate, state in 2008; d) secured walls of the north wing, photo from 2015, north wing; e) official opening of a part of the castle to tourists, July 2, 2016

Further maintenance work was carried out in the castle ruins in the years 1949/50, 1968, 1982 and 1996, but their small scale did not stop the ongoing degradation of walls. In 2007, by the decision of the County Construction Supervision Inspection the ruins were closed to visitors.

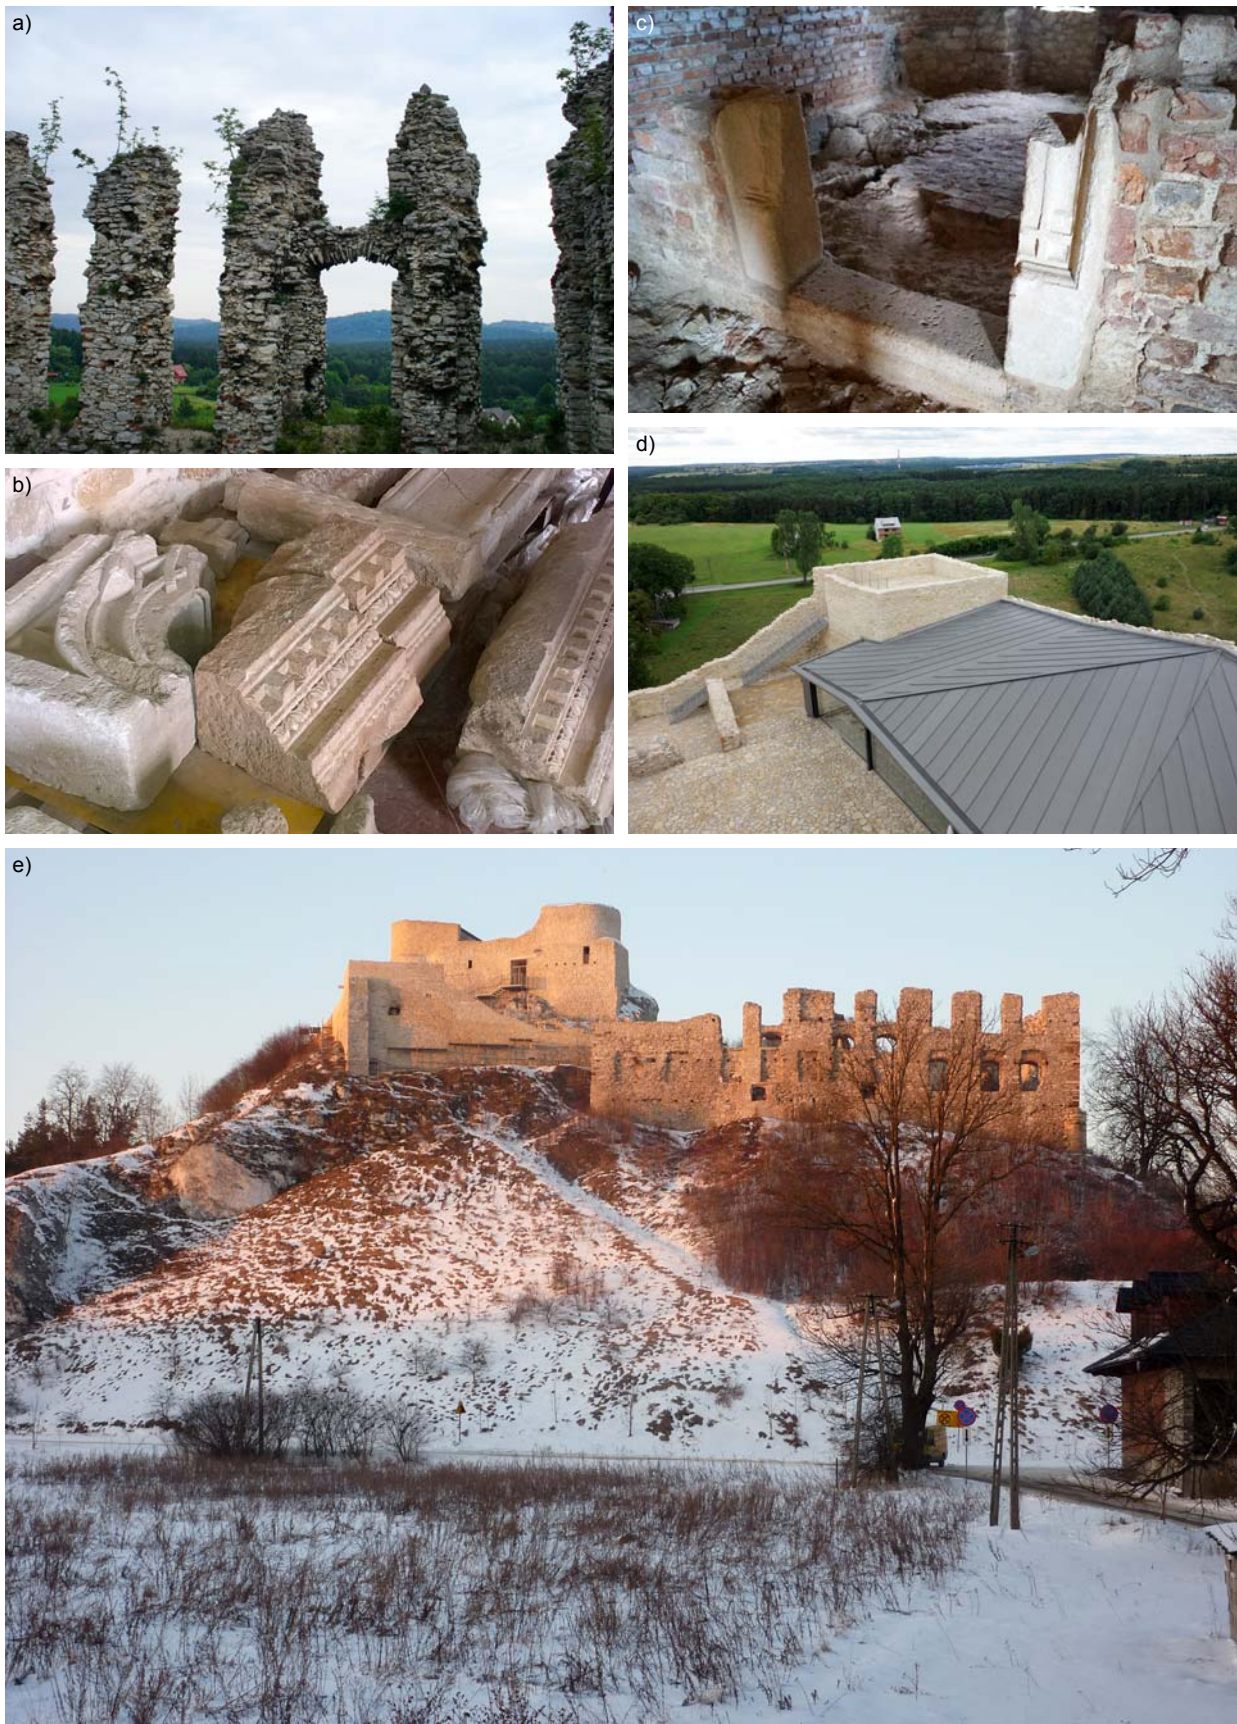
Ryc. 5. Rabsztyn: a) stan ruin zamku dolnego przed pracami, 2008 r.; b) fragmenty kamieniarki odkryte na zamku górnym, fot. z 2014 r.; c) fragment wnętrza pawilonu zamku górnego z zachowaną in situ pozostałością portalu, fot. z 2016 r.; d) pawilon muzealny zamku średniego, fot. z 2017 r.; e) widok ogólny zamku w 2017 r.

Fig. 5. Rabsztyn: a) state of lower castle ruins before work, 2008; b) masonry fragments discovered in the upper castle, photo from 2014; c) fragment of a pavilion interior in the upper castle with relics of portal preserved in situ, photo from 2016; d) museum pavilion of the middle castle, photo from 2017; e) overall view of the castle in 2017

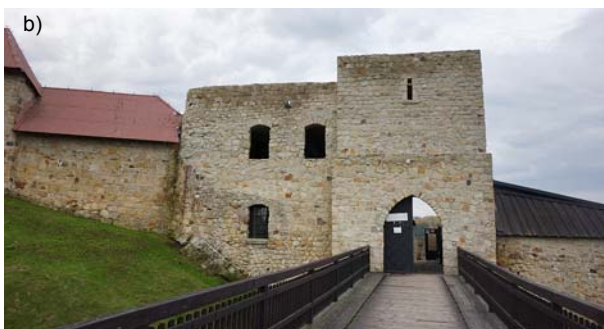
Ryc. 7. Dobczyce: a) widok ruin zamku w 2008 r.; b) skorygowana w 2016 r. forma budynku bramnego
Fig. 7. Dobczyce: a) view of castle ruins in 2008; b) form of the gatehouse corrected in 2016

nie był zatem najlepszy, ale idea – powstanie muzeum zamkowego prowadzonego przez miejscowy oddział PTTK – została zrealizowana. W ostatnich latach PTTK wznowiło prace na zamku. Mają one przede wszystkim charakter korekty estetycznej: dalsze – nieznaczne – podniesienie murów zewnętrznych pozwoli na wprowadzenie dachów pulpitowych; skorygowano również bramę, przywracając jej prawdziwy rzut ujawniony w badaniach archeologicznych.

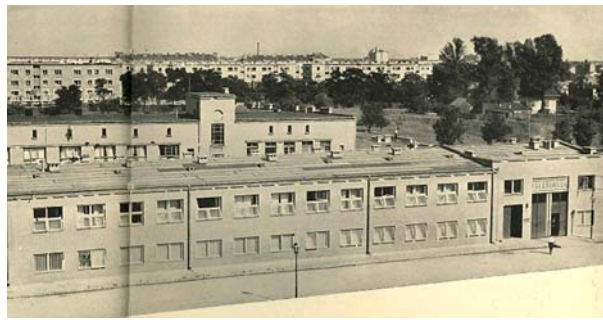
Ryc. 2. Elewacja frontowa budynku biurowego przy ul. Owsianej 14, widok z 1938 r. (za: 5 lat pracy Krajowych Zakładów Telefunken)

Fig. 2. Front elevation of the office building at 14 Owsiana St., view from 1938. (att.: 5 lat pracy National Company Telefunken)

Budynek biurowy charakteryzuje się prostą, wieloosiową elewacją frontową, podzieloną na dwa segmenty. Południowy, mieszczący przejazd bramny na teren zakładów, obecnie dwuosiowy, jest nieco cofnięty w stosunku do segmentu północnego. Przed przebudową segment południowy był trzyosiowy i oprócz wjazdu mieścił także duże wrota wejściowe.

Elewacja frontowa pierwotnie była licowana szarą cementową cegłą – pozostałości czytelne są nad drugą kondygnacją. W okresie powojennym kondygnacja pierwsza i piąta zostały oblicowane prostokątnymi płytkami lastrykowymi, zaś pozostała partia elewacji była tynkowana.

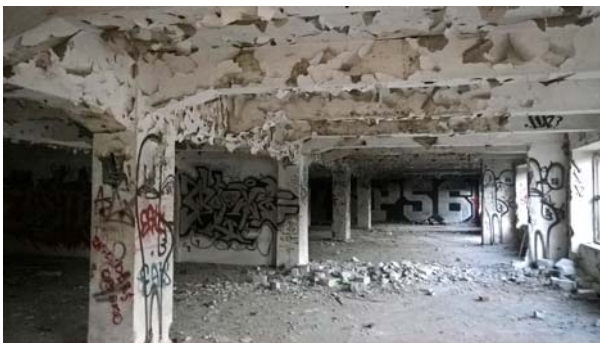
Ryc. 3. Fragment żelbetowej konstrukcji szkieletu budynku biurowego na poziomie II kondygnacji (fot. J. Dąbrowski)

Fig. 3. Fragment of the reinforced-concrete construction of the office building framework at the 2nd storey level (photo: J. Dąbrowski)

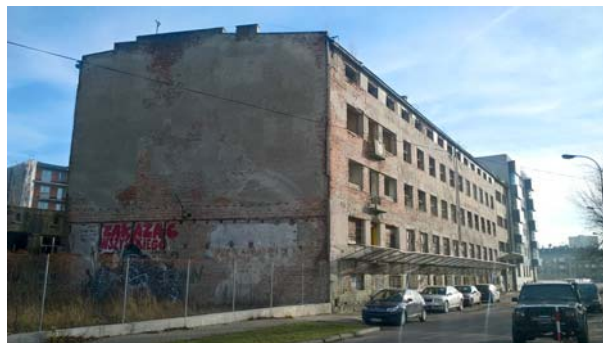
Ryc. 4. Elewacja frontowa budynku biurowego – stan obecny (fot. J. Dąbrowski)

Fig. 4. Front elevation of the office building – current state (photo: J. Dąbrowski)

Segment północny pierwotnie był trzynastoosiowy – z rzędami dużych okien – prostokątnych w pierwszej i kwadratowych w drugiej kondygnacji. Obecnie segment północny jest czternastoosiowy, z dużymi zbliżonymi do kwadratu oknami w kondygnacjach 2–4,

Like the whole building, the elevation was originally lined with grey cement facing brick. As a result of war and post-war alterations the only “ornament” of the elevation is rusticated, made in plaster on the level of the first and fifth storey.

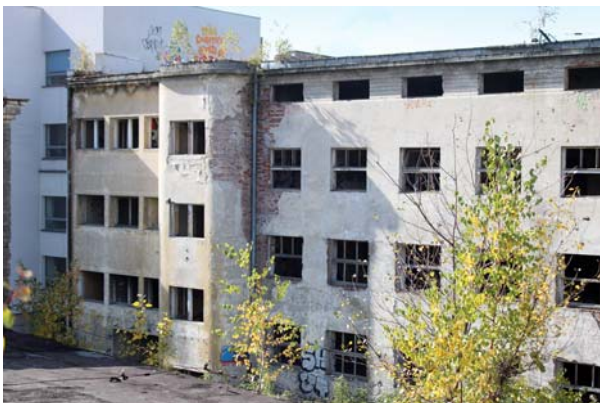
Ryc. 6. Elewacja tylna budynku biurowego – część południowa (fot. J. Dąbrowski)

Fig. 6. Back elevation of the office building – south section (photo: J. Dąbrowski)

Elewacja tylna budynku biurowego jest rozdzielona na dwie nierówne części – południową i północną – przez znajdujący się w czwartej osi (licząc od południa) wydatny ryzalit o zaokrąglonych narożach, mieszczący klatkę schodową. Niewielka, południowa, trzyosiowa część elewacji mieści w przyziemiu przejazd na teren dziedzińca zakładów. Pozostała część elewacji jest jednorodna, z wyjątkiem trzeciej od północy osi, w której znajduje się druga klatka schodowa. W elewacji tylnej powtórzony został układ okien z elewacji frontowej, tj. prostokątne w pierwszej i piątej kondygnacji oraz kwadratowe w pozostałych. Wyjątkiem jest wejście do łącznika pomiędzy budynkiem biurowym a halą produkcyjną, przebite w miejscu jednego z okien na drugiej kondygnacji. Północna klatka schodowa została doświetlona dwoma dużymi oknami wstęgowymi i dwoma niewielkimi prostokątnymi oknami umieszczonymi u góry i u dołu.

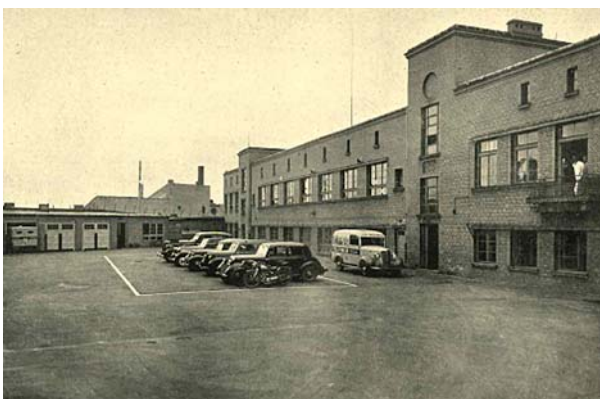
Ryc. 8. Elewacja frontowa budynku produkcyjnego, widok z 1938 r. (za: 5 lat pracy Krajowych Zakładów Telefunken)

Fig. 8. Front elevation of the shop-floor building, view from 1938. (att: z 5 lat pracy National Company Telefunken)

The front (west) elevation of the shop-floor building is multi-axial, split into three segments by two shallow risalits in which stairwells are located. The north and south segments have three and five axes respectively, with square-like windows on the first storey, with tall, rectangular windows on the second, and with smaller, narrow windows letting more light into the attic on the third storey. Originally, a small concrete balcony with an iron railing was situated on the first storey of the south segment, in the central axis. Then the original shape of

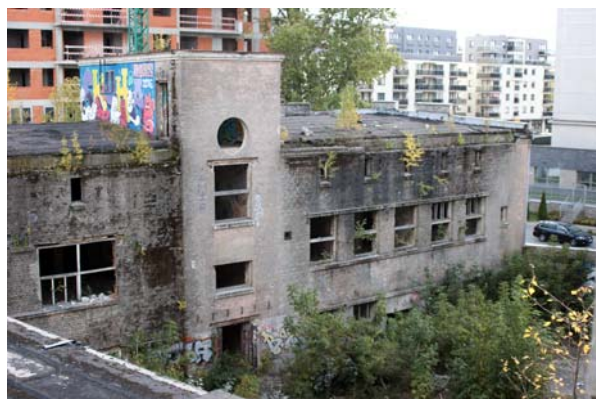
Ryc. 9. Elewacja frontowa budynku produkcyjnego, segment południowy – stan obecny (fot. J. Dąbrowski)

Fig. 9. Front elevation of the shop-floor building, south segment – current state (photo: J. Dąbrowski)

Elewacja frontowa (zachodnia) budynku produkcyjnego jest wieloosiowa, rozbita na trzy segmenty dwoma płytkimi ryzalitami mieszczącymi klatki schodowe. Segmenty północny i południowy są odpowiednio trój- i pięcioosiowe, wypełnione w pierwszej kondygnacji oknami zbliżonymi do kwadratu, w drugiej wysokimi, prostokątnymi oknami i w trzeciej wąskimi okienkami doświetlającymi przestrzeń poddasza. Pierwotnie na pierwszej kondygnacji południowego segmentu, w środkowej osi umieszczony był niewielki betonowy balkon z żelazną balustradą. Z kolei pierwotny kształt północnego segmentu elewacji został zakłócony przez dobudowanie (w latach 1940–1942) budynku kotłowni. Środkowy segment elewacji budynku produkcyjnego jest dziewięcioosiowy. Dwie skrajne osie mieściły w pierwszej kondygnacji drzwi wejściowe, zaś w drugiej niewielkie prostokątne okienka. W pozostałych osiach w pierwszej i trzeciej kondygnacji znajdowały się okna identyczne jak w pozostałych segmentach elewacji, zaś w drugiej umieszczone były duże prostokątne, wielokwaterowe okna. W miejscu jednego z nich znajduje obecnie się wejście do wybudowanego po wojnie łącznika z budynkiem biurowym.
