WIADOMOŚCI KONSERWATORSKIE

JOURNAL OF HERITAGE CONSERVATION

ZABYTKI I DZIEDZICTWO
BLISKIEGO WSCHODU.
WARTOŚĆ I PROBLEMY OCHRONY

MONUMENTS AND HERITAGE
OF THE MIDDLE EAST.
VALUE AND PROBLEMS OF PROTECTION

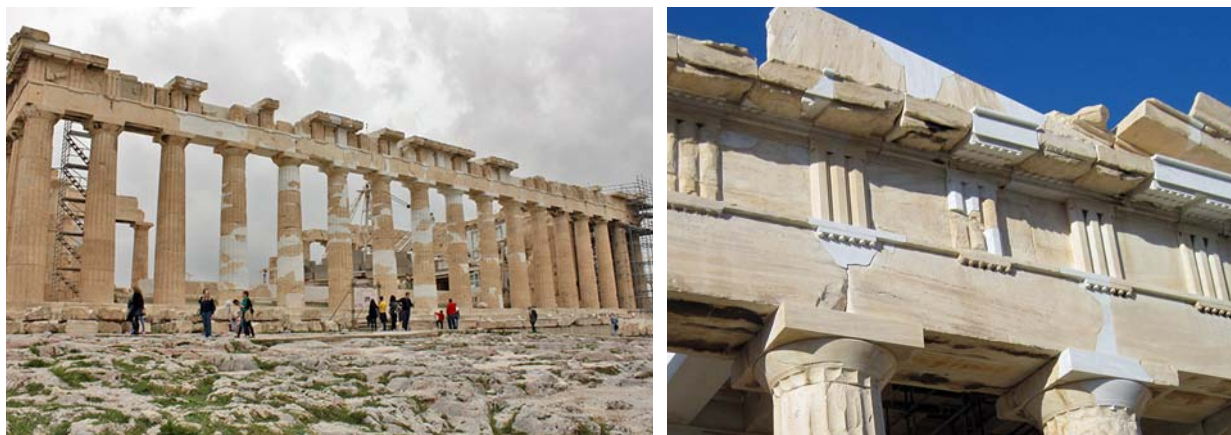
Ryc. 4. Stopniowa rekonstrukcja Partenonu na Akropolu w Atenach: kompilacja anastylozy wykorzystującej oryginalne elementy i nowych uzupełnień (po lewej) oraz fragment belkowania szczytu świątyni z wyraźnie odróżniającymi się nowymi uzupełnieniami (po prawej)

Fig. 4. The gradual reconstruction of the Parthenon at the Acropolis in Athens: a compilation of anastylosis utilising original elements and new infills (to the left), as well as a fragment of the entablature of the gable of the temple with clearly differing new infills (to the right)

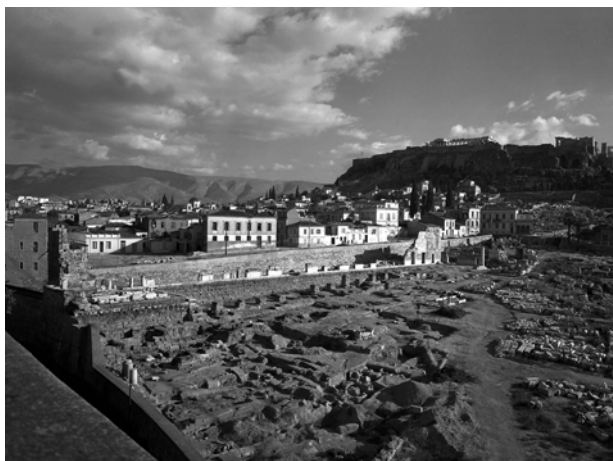
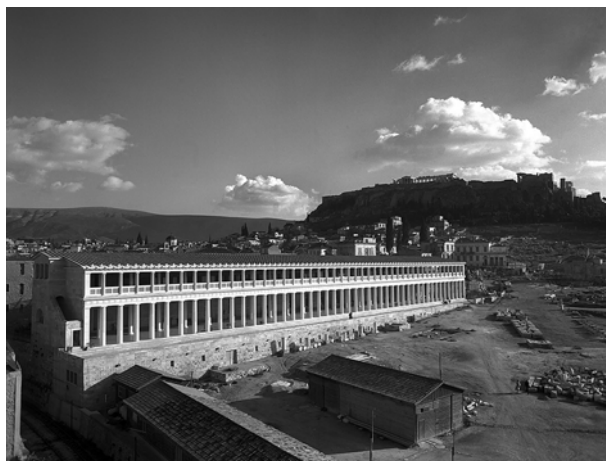
Ryc. 6. Teren rezerwatu Agory w Atenach z ruinami antycznej budowli – Stoi Attalosa w końcu lat 40. ub. stulecia (po lewej) oraz historyczny budynek zrekonstruowany przez American School of Classical Studies at Athens (po prawej)

Fig. 6. The area of the Agora reserve in Athens, with the ruins of the ancient Stoa of Attalos as seen towards the end of the 1940's (to the left), as well as the historical building reconstructed by the American School of Classical Studies at Athens (to the right)

Although the reconstruction of the Stoa of Attalos was received without enthusiasm by conservation circles, during the five decades that have passed since the carrying out of this experiment, particularly under the influence of the famous Nara Declaration⁸, the reconstruction of entire structures is often returned to, particularly in areas of archaeological parks, mainly due to the exhibition-related qualities of such measures, as well as due to the utilitarian needs of open-air archaeological museums. A permanent reconstruction of the Athenian Parthenon is being carried out since 1992, partially utilising existing elements, but also with the use of computer aided reconstruction, which is being performed by professor Manolis Korres. During the same year the German Archaeological Institute began the carrying out of a programme of anastylosis at the temple of Zeus in Olympia, which was burned down by Theodosius in 426, yet the mighty stone edifice finally crumbled after two earthquakes which took place in the years 551–552. The second phase of the anastylosis, which was based on the placement of all of the columns and the entablature on the cleaned and conserved stylobate, was finished at the end of November 2012.

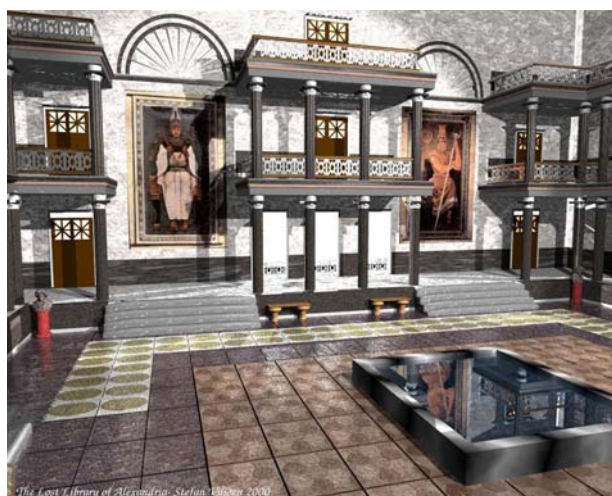
Ryc. 7. Plan starożytnej Aleksandrii z lokalizacją Brucheionu (po lewej) i wyobrażenie jego wnętrza w oparciu o analogie stylistyczne
Fig. 7. Plan of ancient Alexandria with the location of the Brucheion (to the left) and an imagining of its interior based on stylistic analogies

The most important part of the Alexandrian Mouseion was the so-called Brucheion, the famous Library of Alexandria, its name derived from the name of the city district of Bruchium, in which it was located. On the basis of information left by Diodorus Siculus, a Sicilian historian from the first century BCE, we can recreate the extraordinary structure of this public institution, which was composed of a main library, whose collections were accessible only to selected scholars on the basis of special privileges, as well as a branch located near the temple of Serapis, whose collections were available to a wider group of readers and which contained duplicates of the most important positions found in the main library.

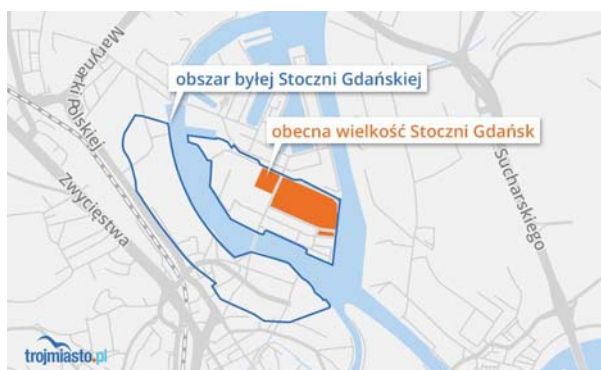
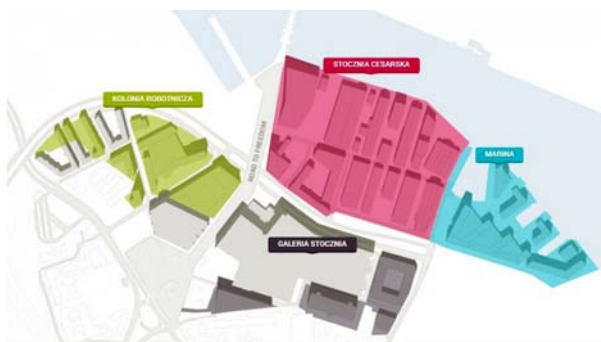
Ryc. 4, 5. Obszar inwestycji Młode Miasto na tle obszarów należących do Stoczni oraz podstawowe strefy funkcjonalne terenu. Źródło: domena publiczna

Fig. 4, 5. Area of the investment "Young City" against the background of territories belonging to the Shipyard and the basic functional zones of the area. Source: public domain

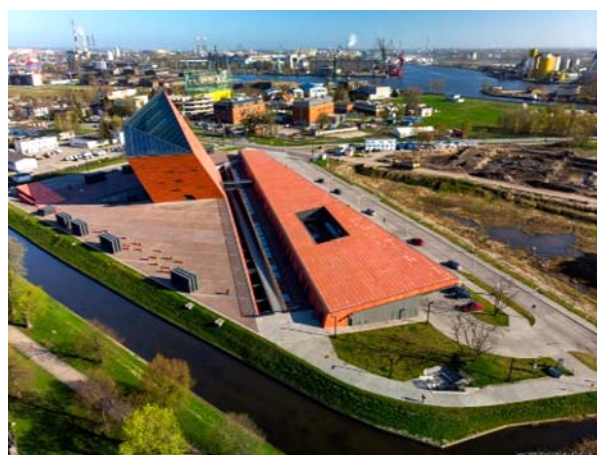
Ryc. 7. Muzeum II Wojny Światowej wraz z zagospodarowaniem terenu. Źródło: domena publiczna

Fig. 7. Museum of the Second World War with the land development. Source: public domain

The architects proposed a somewhat negative type of the land development on the plot when the channels of the Radunia river and the Motława river meet. A new typology of space was introduced in the area once defined by a dense tissue. The edifice of the Museum is based on the vertical articulation. Thanks to this measure, a considerable open public space is obtained. The division of the exposition into three zones referred to above translates into the structure of the entire building. The zone of the past, depicting the trauma of the war, is located underground (the building has six underground floors).

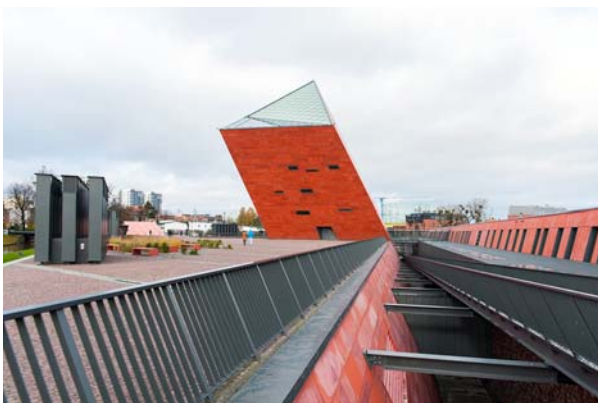
Ryc. 10. Trzy strefy Muzeum Wojny: Przeszłość, Teraźniejszość i Przyszłość. Fot. Wojciech Matusik

Fig. 10. Three zones of the Museum of the Second World War: the Past, the Present, and the Future. Photo: Wojciech Matusik

The zone of the present is a buffer linking the exposition with the city and its public space. The zone, located at the ground level, is directly connected with Prof. Władysława Bartoszewskiego Square and is dedicated to a multifunctional way of use. The zone of the

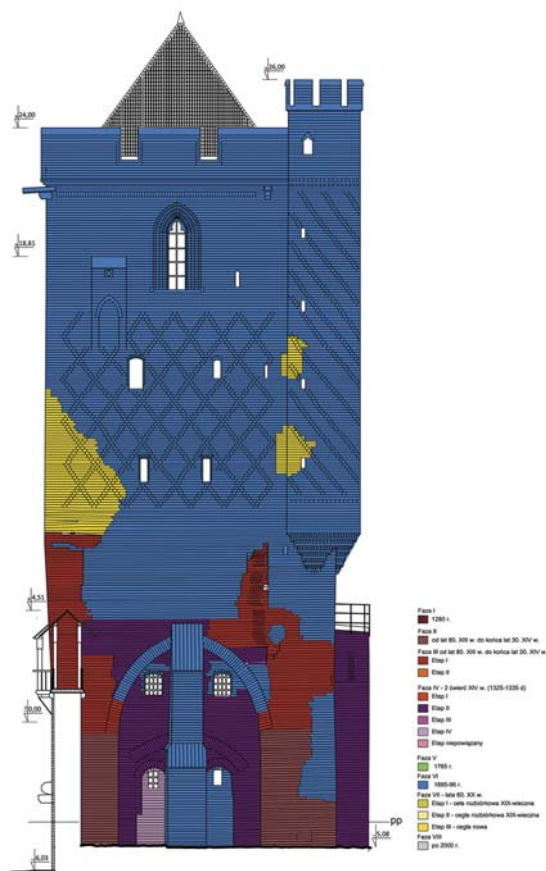
Ryc. 3. Wieża Klesza na Zamku Wysokim w Malborku. Elewacja północna, rozwarstwienie chronologiczne (oprac. M. Prarat)
Fig. 3. The Klesza Tower in the High Castle in Malbork. North elevation, chronological stratification (auth. M. Prarat)

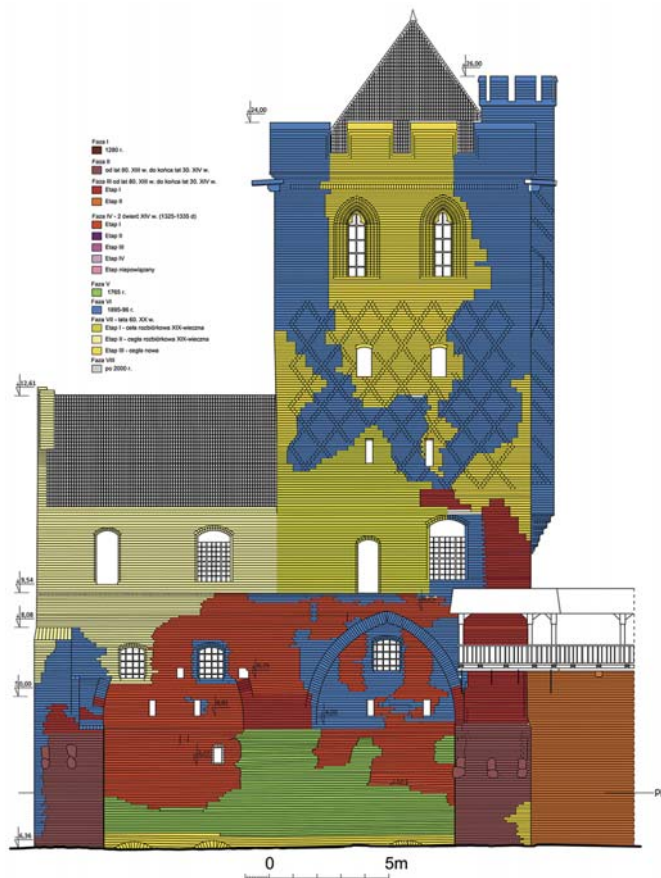
Ryc. 4. Wieża Klesza na Zamku Wysokim w Malborku. Elewacja wschodnia, rozwarstwienie chronologiczne (oprac. M. Prarat)
Fig. 4. The Klesza Tower in the High Castle in Malbork. East elevation, chronological stratification (auth. M. Prarat)

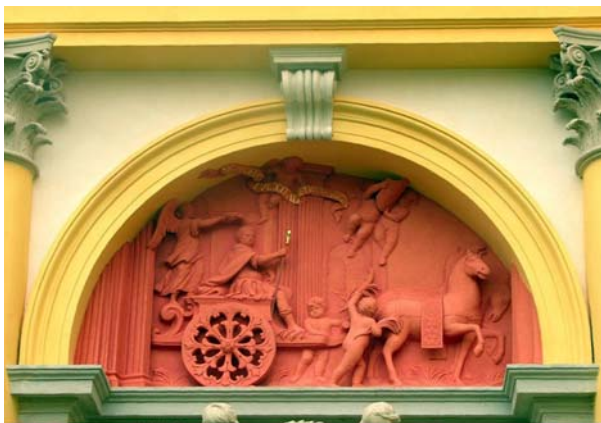
Ryc. 4. Triumf Jana III – płaskorzeźba w archiwoltce na elewacji zachodniej korpusu głównego, źródło: Muzeum Pałacu Jana III w Wilanowie, fot. M. Kulpa, 20.02.2007

Fig. 4. *Triumph of Jan III – relief in the archivolt on the west elevation of the main building, source: Museum of the Jan III Palace in Wilanow, photo: M. Kulpa, 20.02.2007*

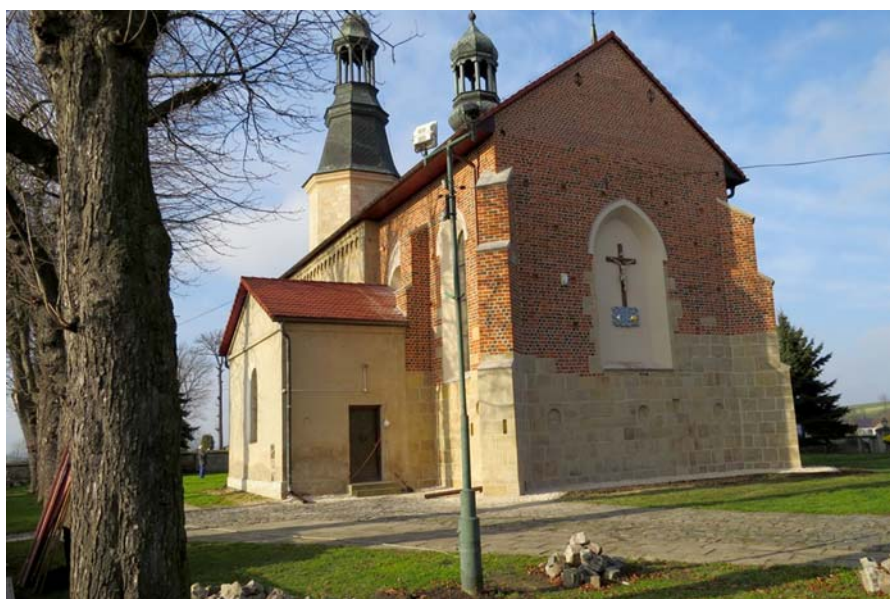
Ryc. 2. Prandocin, kościół parafialny, prezbiterium gotyckie (fot. St. Dziuba)
 Fig. 2. Prandocin, parish church, Gothic chancel (photo: St. Dziuba)

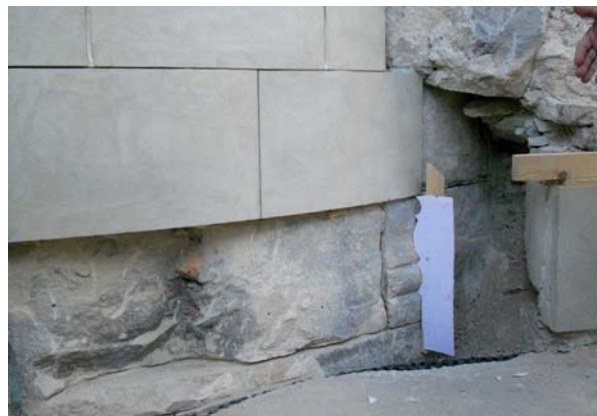
Ryc. 10. Prandocin, kościół parafialny, reszty profilowanego cokołu odsłonięte na styku ścian zachodniej kruchty i wieży (fot. St. Dziuba)

Fig. 10. Prandocin, parish church, relics of the profiled base course revealed at the junction of the west vestibule and tower (photo: St. Dziuba)

Prace konserwatorskie objęły też wieżę oraz dostawioną do niej od zachodu kruchtę i miały zachowawczy charakter. Prowadzący zwrócili jednak uwagę, iż rozbudowane zwieńczenie ścian arkadkowym fryzem i ozdobnym profilowanym gzyms⁸ nie ma odpowiednika w dolnych partiach (ryc. 9). W ścianach nawy zachował się prosty cokół, ale dół wieży w widocznych partiach był gładki, zresztą mocno zerodowany. Jednakże oryginalne ciosy profilowanego cokołu wieży znaleziono *in situ*, pod ścianami kruchty zachodniej (ryc. 10). Zostały uzupełnione w brakujących miejscach.

at the top of the wall have no equivalents in the lower parts (fig. 9). A plain plinth survived in the nave walls, but overall the lower visible parts of the tower walls were unarticulated and badly eroded. Nevertheless, the original ashlar of the profiled plinth of the tower were found *in situ*, beneath the walls of the west vestibule and the gaps filled in (fig. 10).

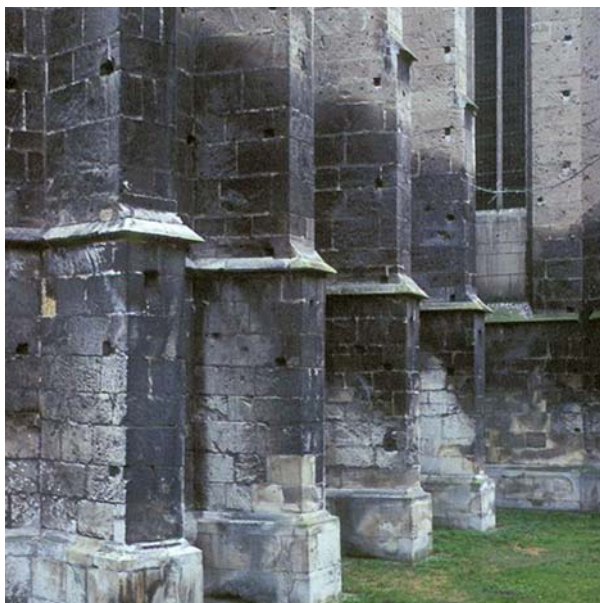
Ryc. 1. Zawilgocenie muru spowodowane podciąganiem kapilarnym wody od gruntu

Fig. 1. Wall dampness caused by suction of water by capillary action from the ground

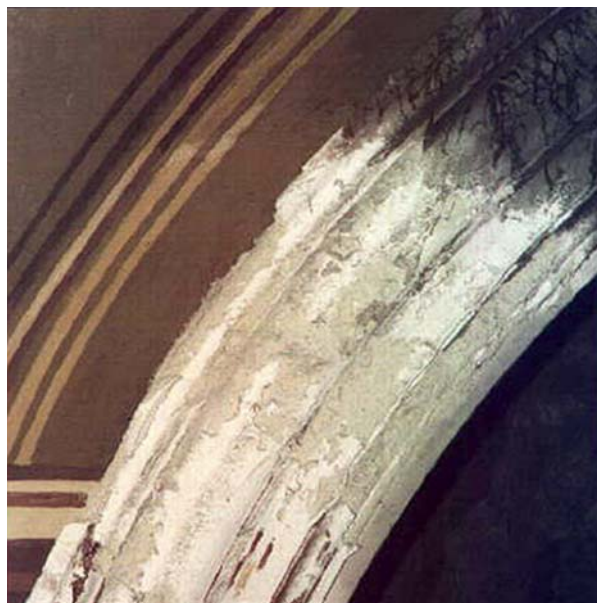
Ryc. 2. Uszkodzenia dekoracji spowodowane kondensacją pary wodnej

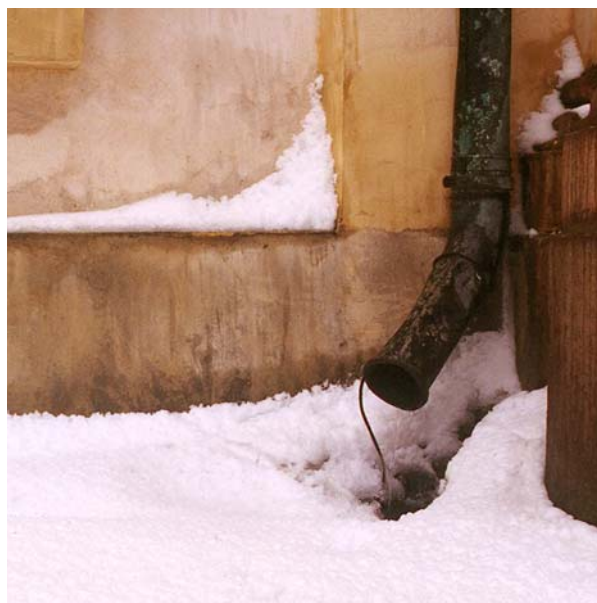
Ryc. 4. Często spotykane wadliwe rozwiązanie odprowadzenia wody z dachu

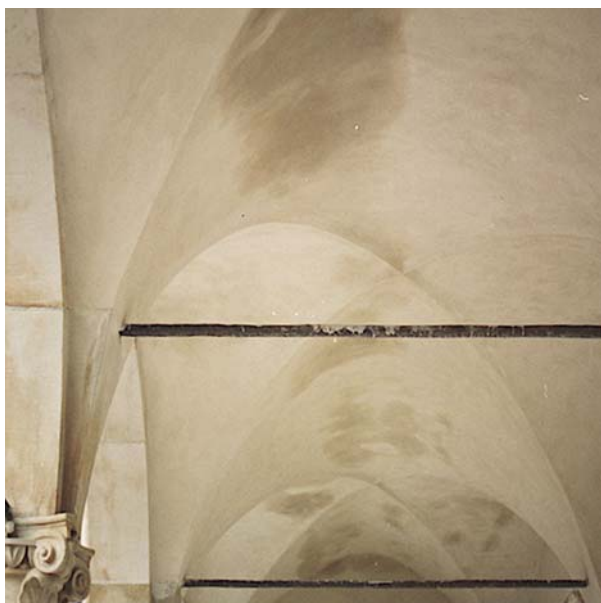
Ryc. 5. Wilgotne plamy na tynku, spowodowane obecnością soli higroskopijnych

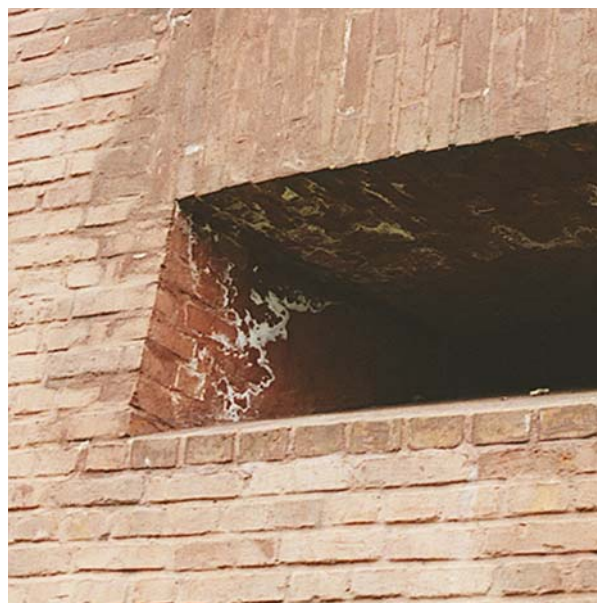
Ryc. 6. Wykwity solne na powierzchni muru ceglanego

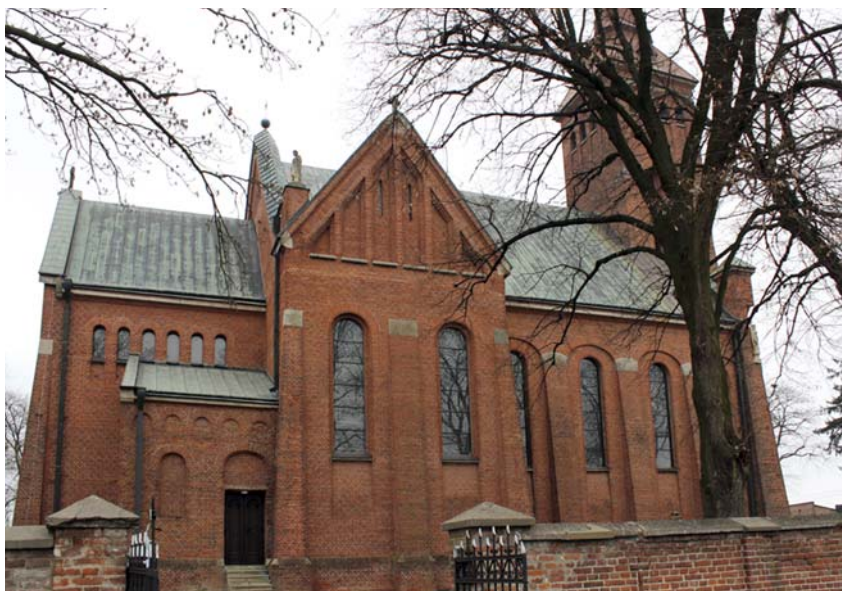
Ryc. 3. Elewacja boczna i wschodnie ramię transeptu (fot. M. Zub)
 Fig. 3. Side elevation and the east arm of the transept (photo: M. Zub)

a pulpity cornice, the side walls are topped with a profiled stone-brick cornice, and stone insets complete the ornamental elements (fig. 3). Let us add that the transept was covered with a gable roof lined with steel sheets, with the ridge perpendicular to the main ridge but slightly lower.

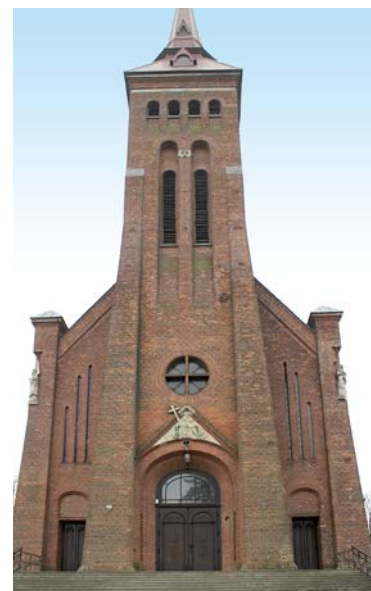
Ryc. 4. Fasada (fot. M. Zub)
 Fig. 4. Façade (photo: M. Zub)

Before we discuss window openings, let us describe the facade (fig. 4). It has already been mentioned that it is a three-storey tower protruding from the wall and flanked by two annexes constituting a continuation of the side aisles and covered by the same roof as the main body. The corners of the façade are enclosed with buttresses wide at the bottom and narrowing towards the top, then turning into low, massive obelisks covered with hip roofs lined with steel sheets. Beneath the obelisks, on the buttresses flanking the façade statues of angels were placed on cut out shelves: the one playing the lute on the east shelf (fig. 5), and the other playing the harp on the west

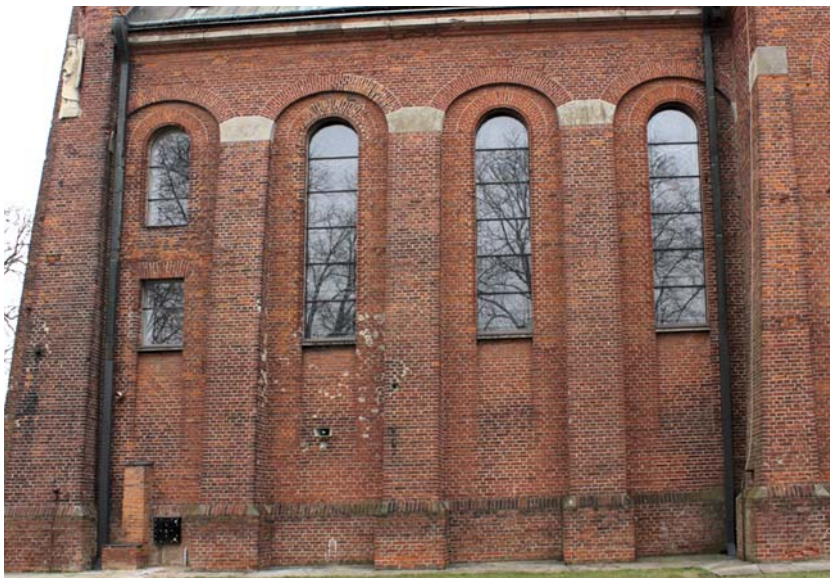
Ryc. 6. Otwory okienne w nawie zachodniej (fot. M. Zub)

Fig. 6. Window openings in the west aisle (photo: M. Zub)

The architect designed fairly uniform window openings. In the side aisles (in hall churches and pseudo-basilicas the main nave did not have window openings) he cut out tall windows with semi-circular tops framed with lizenas, decorated them with brick frames at the top, and made the whole create a kind of blinds with simple stone window sills lined with steel sheets (fig. 6). The windows in the front walls of the transept were similarly shaped and set in a stepped embrasure separated by a lizene, with stone window sills lined with steel sheets. In the gable wall of the chancel Kazimierz Skórewicz designed an oculous with a rectangular niche below it, while in the upper section of side walls – a row of window openings with semi-circular tops, brick frames above the arch, and slanting window sills lined with steel sheets. By two southern openings in both side walls there are rectangular niches beneath the windows.

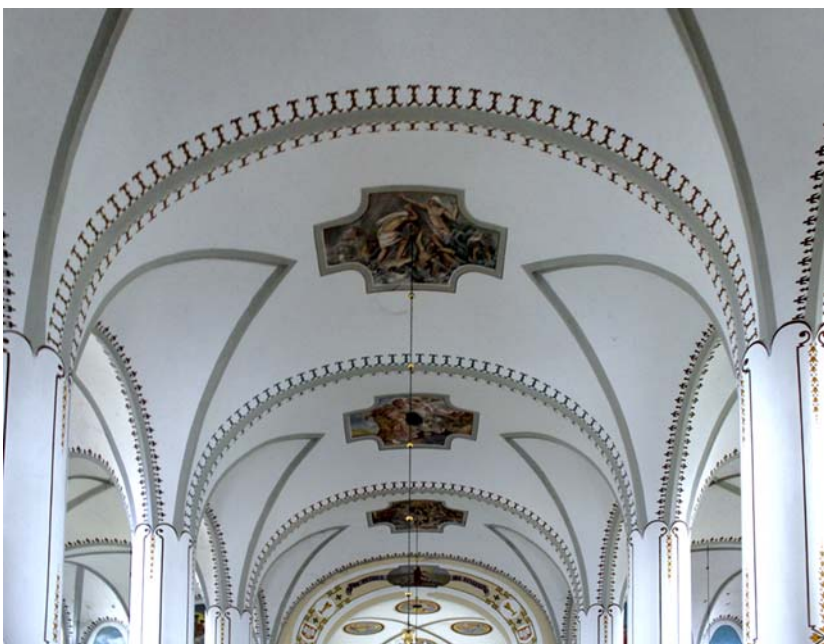
Ryc. 7. Sklepienie nawy głównej (fot. M. Zub)

Fig. 7. Vault of the main nave (photo: M. Zub)

Let us now describe the church interior. The designer planned various vaults for different parts of the church. Above the main nave there is a barrel vault with lunettes (fig. 7) resting on round columns with polygonal shafts visible in their lower section. The round bases of columns become polygonal in their upper sections, and are separated from the shaft by a profiled polygonal cornice. The columns do not have capitals only their painted imitation (fig. 8). The side aisles have a groin vault resting on the above described columns in the side of the main nave, and on supporting ribs on the side of the load-bearing walls. The chancel also has a groin vault (fig. 9), although the plan prepared by J. Niedźwiedz and inserted in the Monuments Record Card [6] suggests a different roof construction (fig. 10). At the nave crossing there is a barrel vault with lunettes resting on columns analogical to those in the main body of the church, and the two-span groin vault in the transept arms rests on columns on the side of the nave and on supporting ribs of the load-bearing walls of the building. One cannot accept the thesis by G. Michalska, that transept arms were vaulted with a rib cross [6] since, as the thorough observation of vaults in this part of the church suggests, in places where vault bays are joined we can only see painted imitation of groin and transverse ribs, and not construction ribs (a similar solution was applied in the

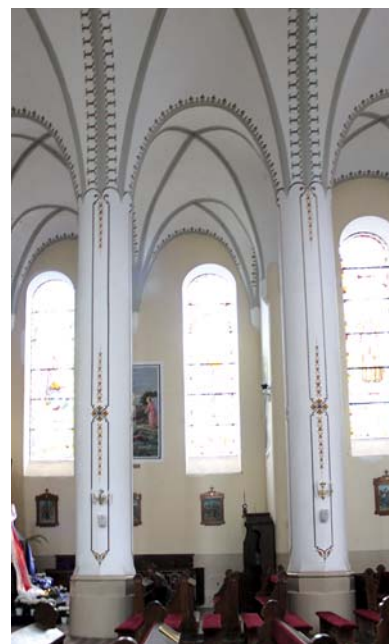
Ryc. 8. Kolumny międzynawowe (fot. M. Zub)

Fig. 8. Columns between the naves (photo: M. Zub)

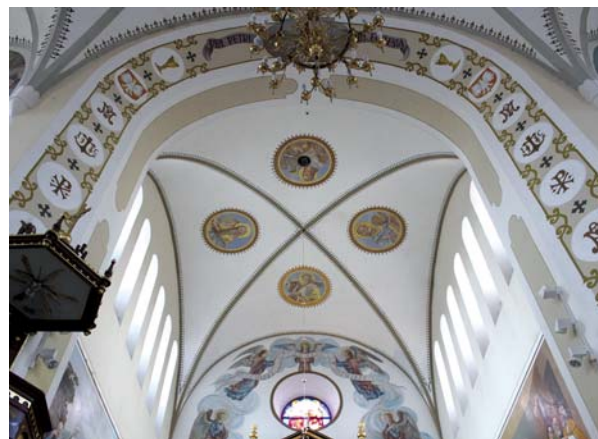
Ryc. 9. Sklepienie prezbiterium (fot. M. Zub)

Fig. 9. Vault in the chancel (photo: M. Zub)

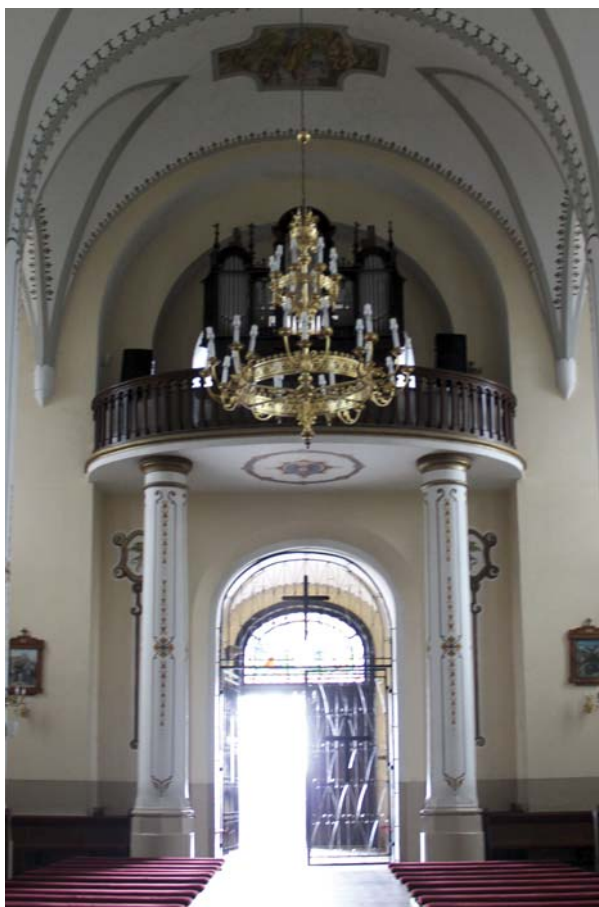
Ryc. 12. Chór muzyczny (fot. M. Zub)
 Fig. 12. Choir gallery (photo: M. Zub)

Traffic between the aisles is possible by means of semi-circular arcades between round columns (described above); but the concept of vertical division of walls was abandoned. Between the chancel and the transept span there is the rood screen enclosed with a semi-circular arcade, clearly separating those two sections of the building, and double arcades enclosed in semi-circles lead to the transept arms. Rectangular door openings in which wooden doors were fitted lead to the sacristy annexes. The choir gallery located on a semi-circular balcony in the shape of a sector, and resting on two round columns, is situated on the opposite side of the church in the northern part of its space above the main nave. In their bottom section those columns resemble the columns between aisles, but they differ in their upper section: they have flat capitals and round cornices fitted below (fig. 12).

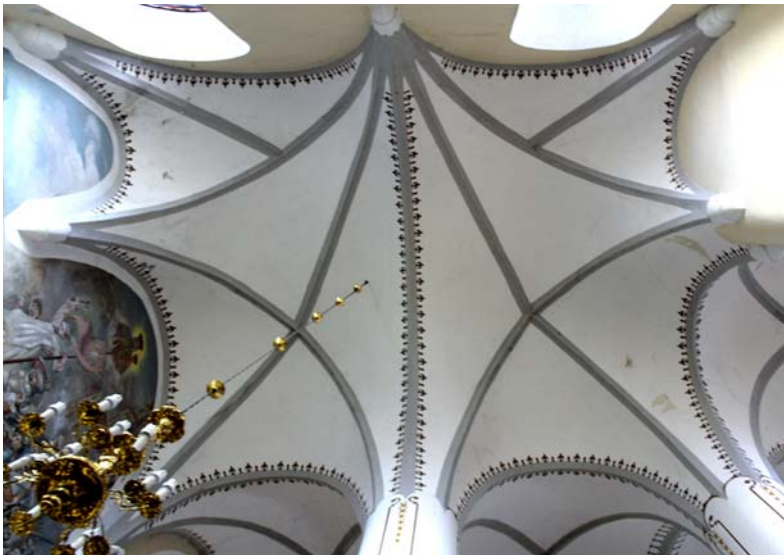
Ryc. 11. Sklepienie ramienia transeptu (fot. M. Zub)

Fig. 11. Vault in the arm of the transept (photo: M. Zub)

vestibule beneath the tower). Also the arrangement of spans in the transept arms (fig. 11) deviates from that presented in the so called white card (see fig. 10).

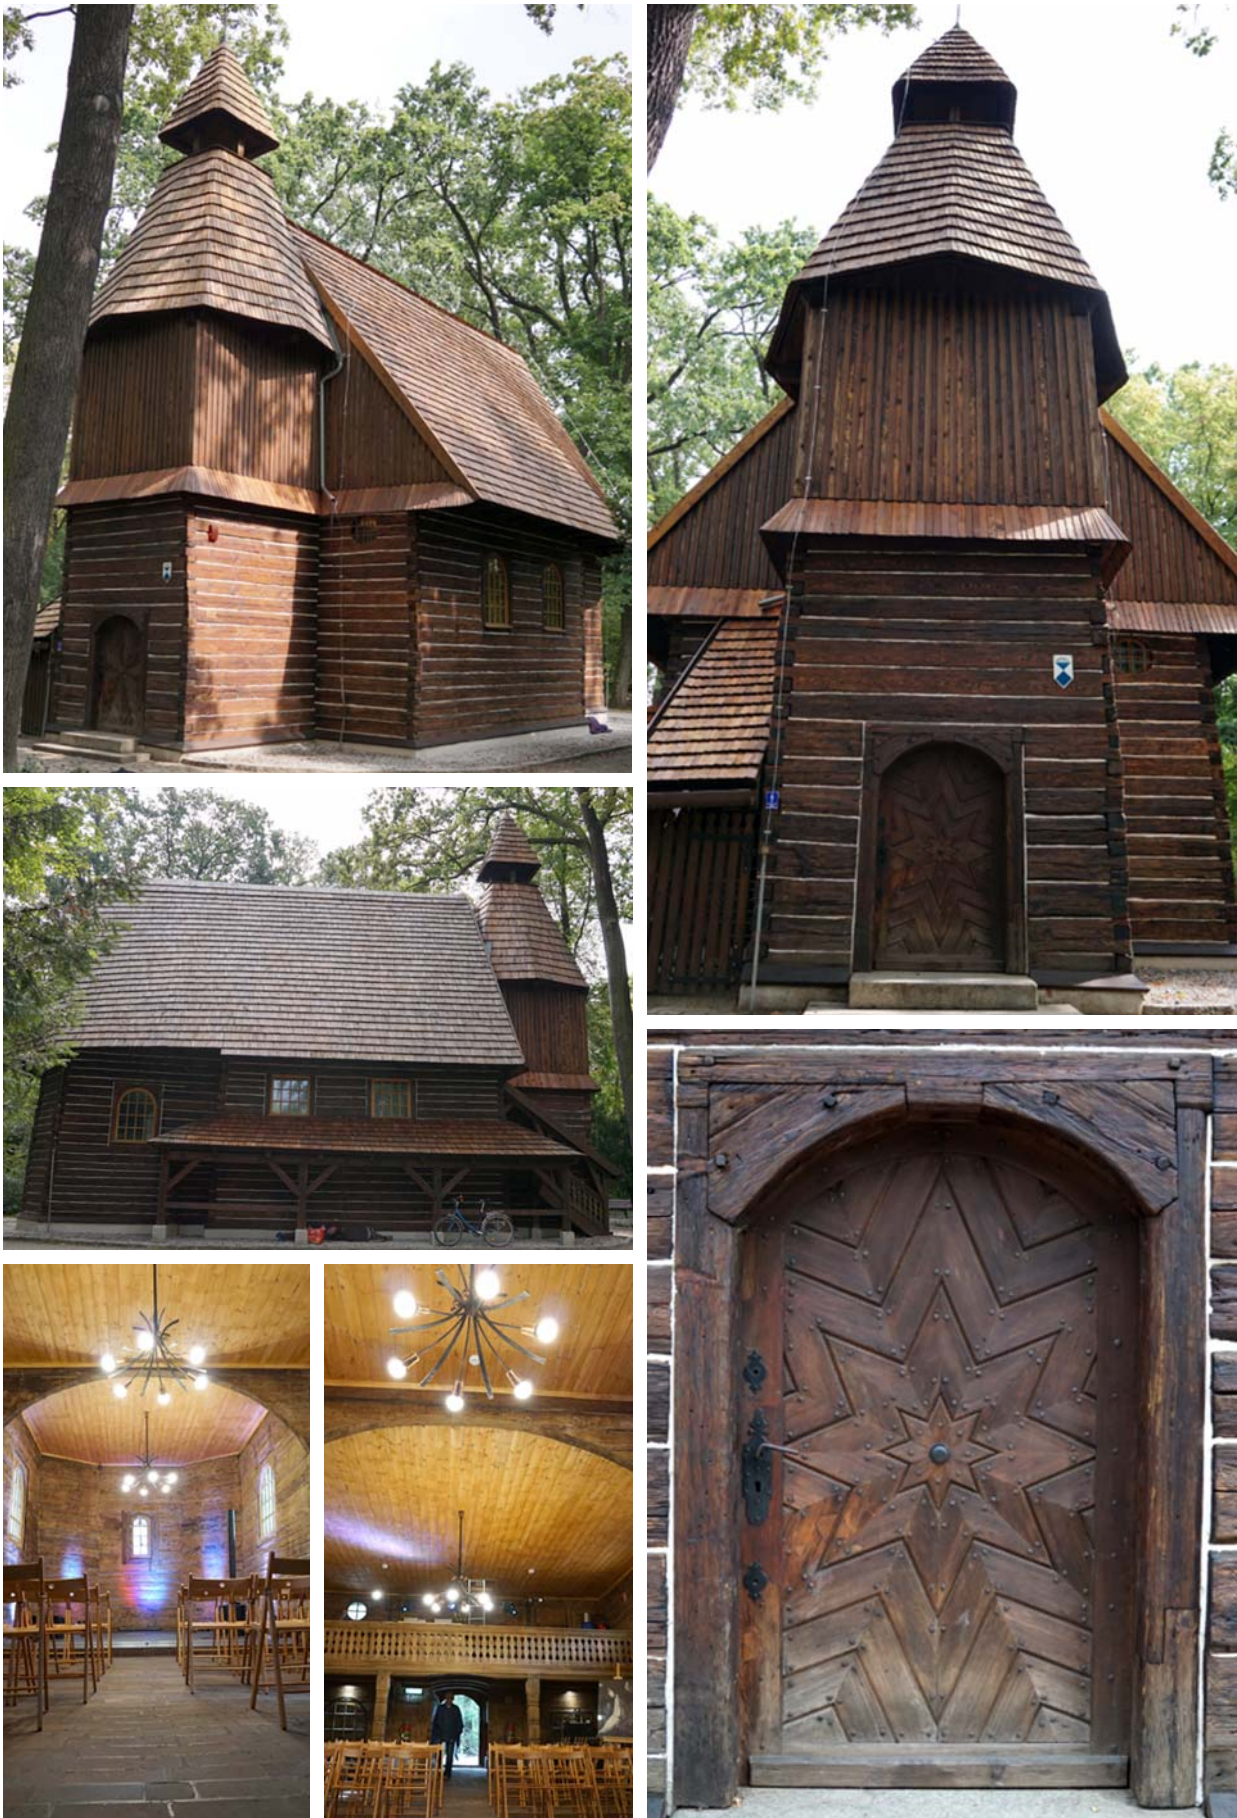
Ryc. 3. Budynek kościoła po ostatniej renowacji – elewacje, wnętrze i drzwi. Fotografie z sierpnia 2018 r.
 Fig. 3. The church building after the latest renovation. Exterior, interior and doors. Photographs – August 2018

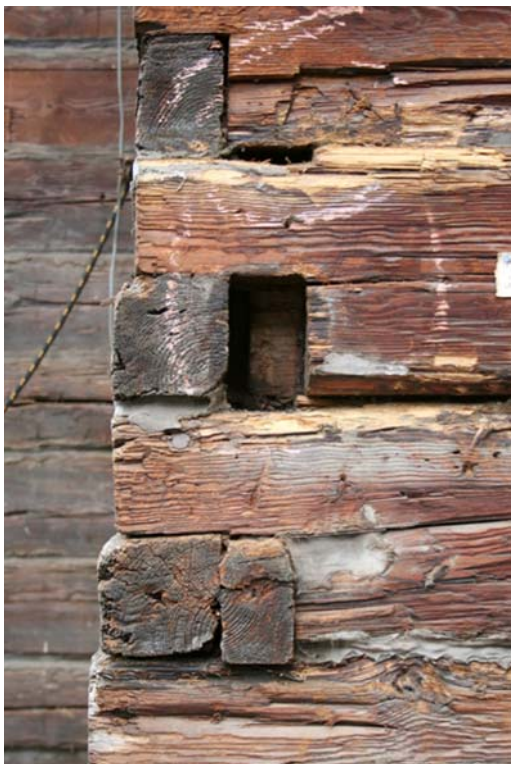
Ryc. 5. Połączenie ścian zrębowych na nakładkę prostą
 Fig. 5. Lap joints in the wooden log walls

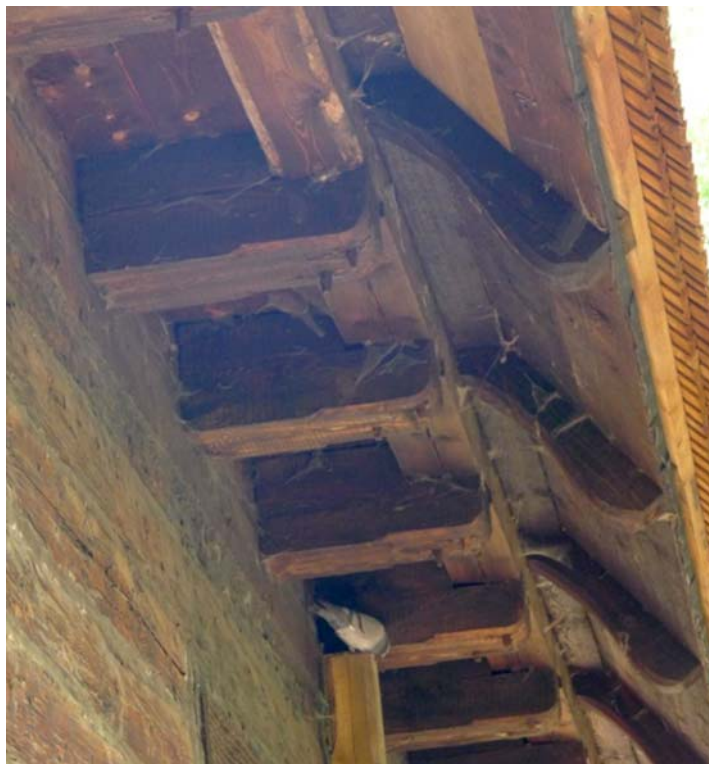
Ryc. 6. Krokwie wystające poza belkę okapową. Belka okapowa dachu oparta na wysuniętych wspornikowo belkach stropowych
 Fig. 6. Rafters protruding beyond the eaves beam. The eaves beam is supported by protruding structural ceiling joists

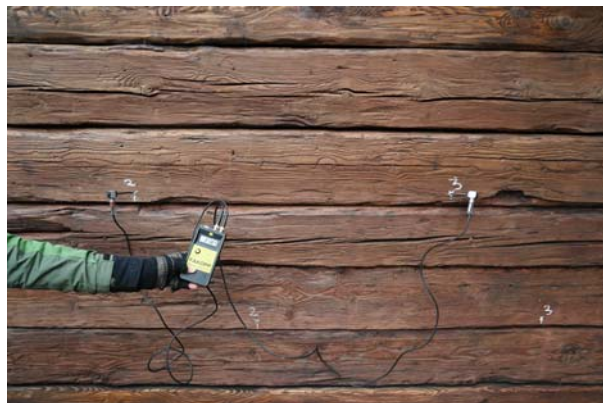
Ryc. 10. Urządzenie Fakopp Microsecond Timer podczas pomiaru
Fig. 10. Fakopp Microsecond Timer device during testing

Pomiary prędkości rozchodzenia się fali dźwiękowej w drewnie wykonano za pomocą urządzenia Fakopp Microsecond Timer (ryc. 10). Pomiar oporów wiercenia w drewnie wykonano za pomocą urządzenia IML RESI F-400S (ryc. 11).

(fig. 10). Resistance drilling tests were carried out using an IML RESI F-400S resistance drilling device (fig. 11).

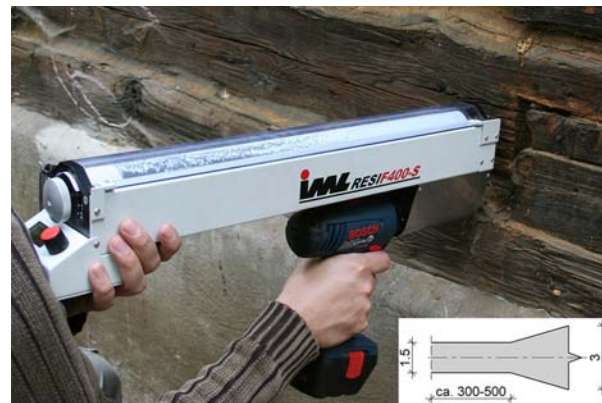
Ryc. 11. Urządzenie do pomiaru oporu wiercenia. Kształt i wymiary wiertła w [mm] pokazano w prawym dolnym rogu
Fig. 11. Resistance drilling device during testing. Drill shape and dimensions in mm are shown in the lower right corner

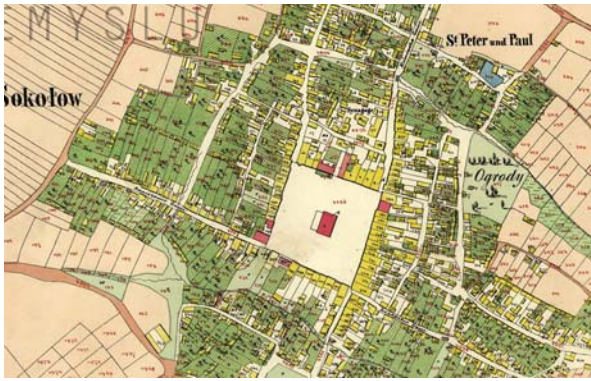
Ryc. 3. Rynek Sokołowa Małopolskiego na planie katastralnym z 1853 roku. Mapa [w:] Archiwum Państwowym w Przemysłu, zbiór Archiwum Geodezyjne, sygn. 56/126/0/0/1561M

Fig. 3. Market square in Sokołów Małopolski on the cadastral plan from 1853. Map [in:] State Archive in Przemysl, collection of Geodetic Archive, sign. 56/126/0/0/1561M

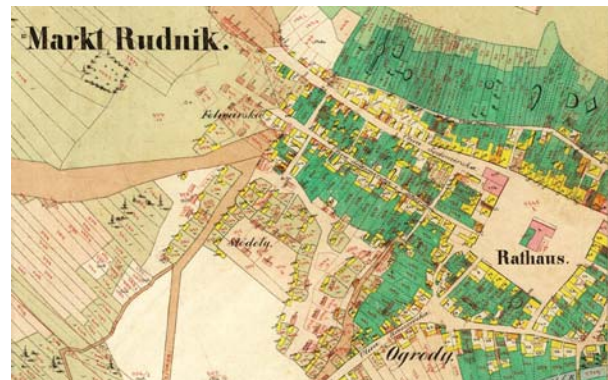
Ryc. 4. Rynek Rudnika na planie katastralnym z 1853 roku. Mapa [w:] Archiwum Państwowym w Przemysłu, zbiór Archiwum Geodezyjne, sygn. 56/126/0/0/1440M

Fig. 4. Market square in Rudnik on the cadastral plan from 1853. Map [in:] State Archive in Przemysl, collection of Geodetic Archive, sign. 56/126/0/0/1440M

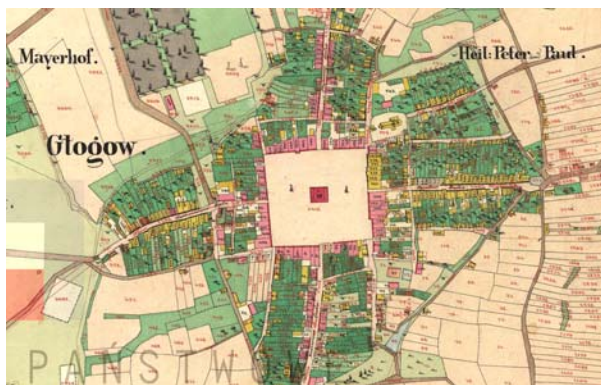
Ryc. 5. Rynek Głogowa Małopolskiego na planie katastralnym z 1849 roku. Mapa [w:] Archiwum Państwowym w Przemyślu, zbiór Archiwum Geodezyjne, sygn. 56/126/0/442M

Fig. 5. Market square in Głogow Małopolski on the cadastral plan from 1849. Map [in:] State Archive in Przemyśl, collection of Geodetic Archive, sign. 56/126/0/442M

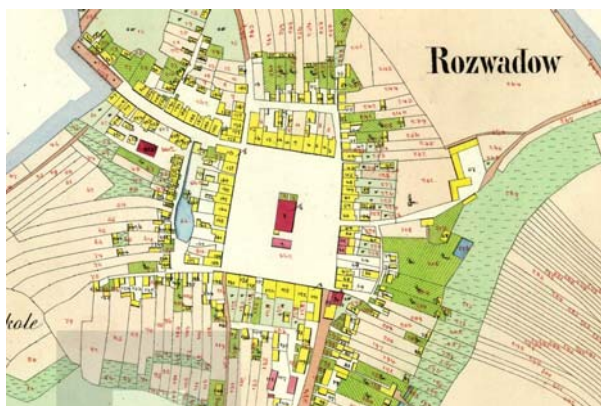
Ryc. 7. Rynek Rozwadowa na planie katastralnym z 1853 roku. Mapa [w:] Archiwum Państwowym w Przemyślu, zbiór Archiwum Geodezyjne, sygn. 56/126/0/1413M

Fig. 7. Market square in Rozwadow on the cadastral plan from 1853. Map [in:] State Archive in Przemyśl, collection of Geodetic Archive, sign. 56/126/0/1413M

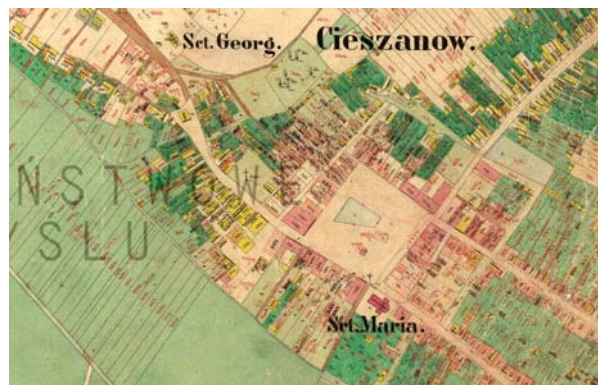
Ryc. 6. Rynek Cieszanowa na planie katastralnym z 1854 roku. Mapa [w:] Archiwum Państwowym w Przemyślu, zbiór Archiwum Geodezyjne, sygn. 56/126/0/272M

Fig. 6. Market square in Cieszanow on the cadastral plan from 1854. Map [in:] State Archive in Przemyśl, collection of Geodetic Archive, sign. 56/126/0/272M

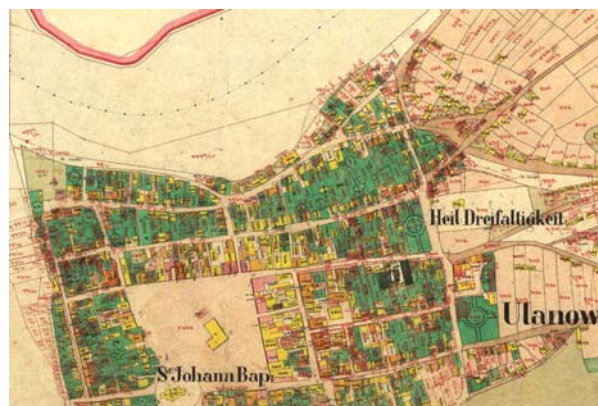
Ryc. 8. Rynek Ulanowa na planie katastralnym z 1853 roku. Mapa [w:] Archiwum Państwowym w Przemyślu, zbiór Archiwum Geodezyjne, sygn. 56/126/0/1722M

Fig. 8. Market square in Ulanow on the cadastral plan from 1853. Map [in:] State Archive in Przemyśl, collection of Geodetic Archive, sign. 56/126/0/1722M

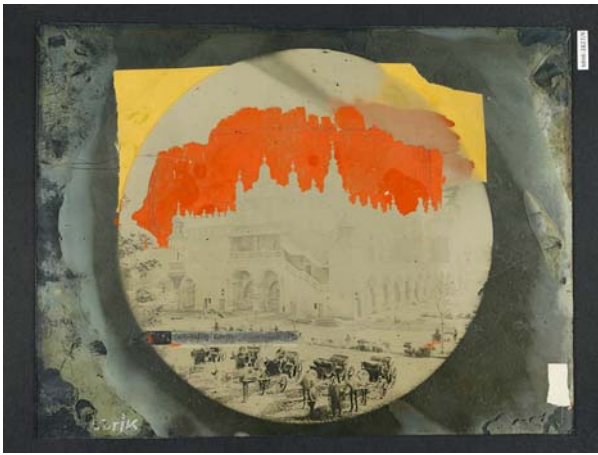
Ryc. 1. Fotografia negatywu kolodionowego MHK-1827/K. Widok warstwy obrazowej w świetle odbitym

Fig. 1. Photograph of collodion negative MHK-1827/K. View of the image layer in reflected light

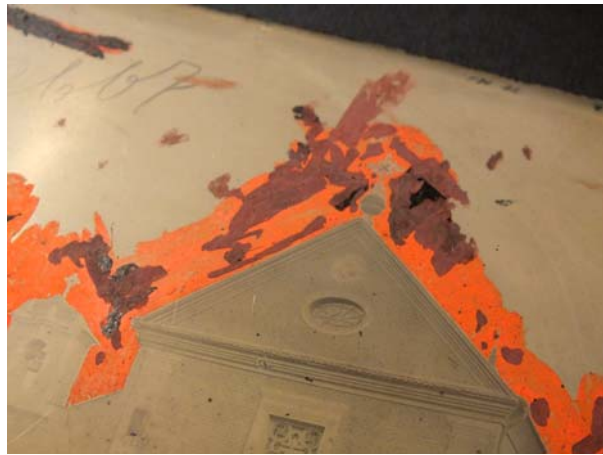
Ryc. 2. Detal, fotografia negatywu kolodionowego MHK-3576/K. Widoczne uszkodzenia retuszu naniesionego na warstwę obrazową

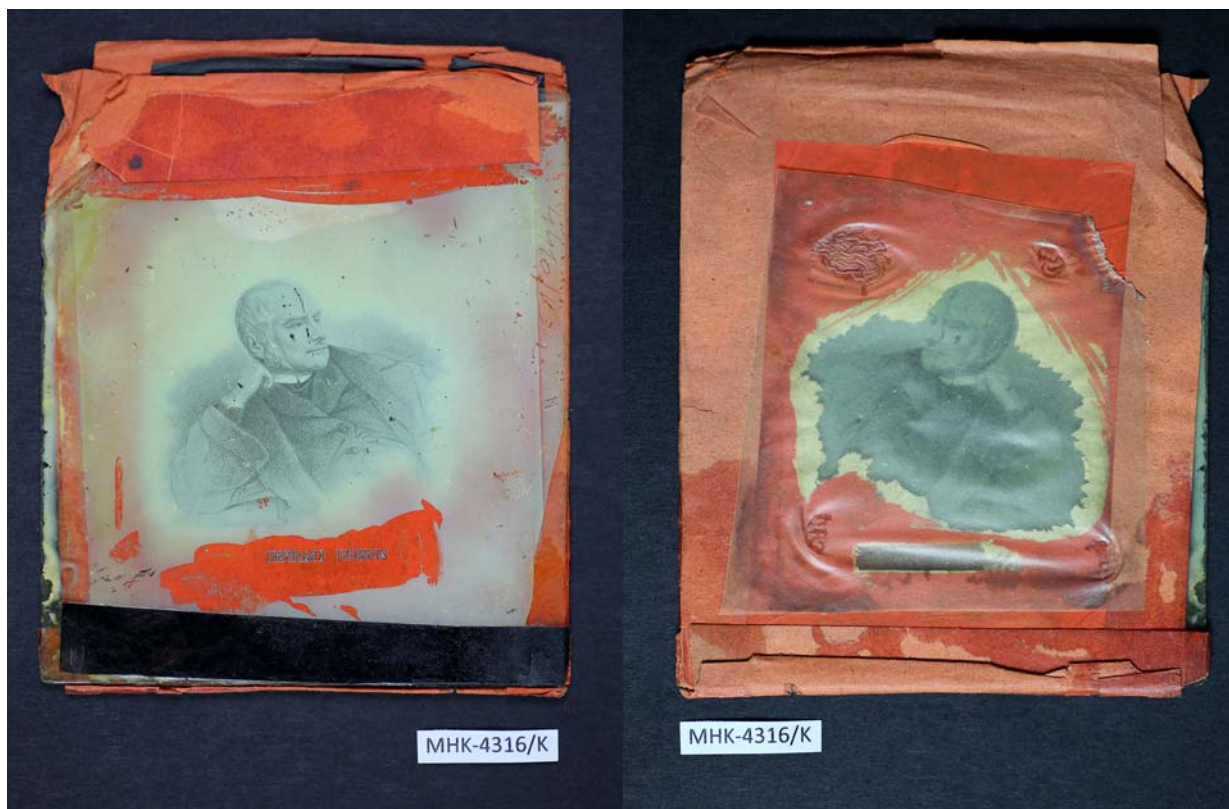
Ryc. 4. Fotografia negatywu kolodionowego MHK-4316/K. Widok od strony obrazowej i podłoża szklanego, przed konserwacją

Fig. 4. Photograph of collodion negative MHK-4316/K. View of the image side and glass support, before conservation

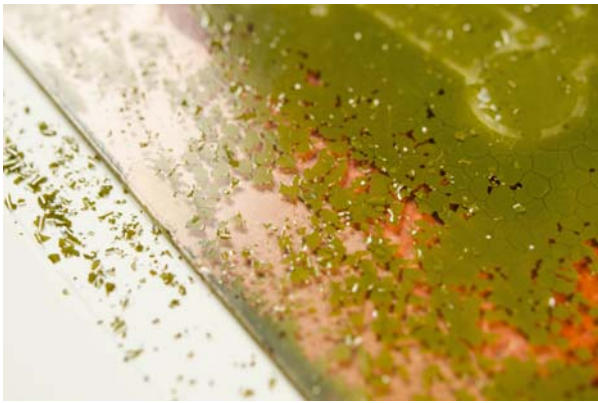
Ryc. 7. Detal negatywu kolodionowego, widoczne uszkodzenia warstwy obrazu, odspojenia i wykruszenia

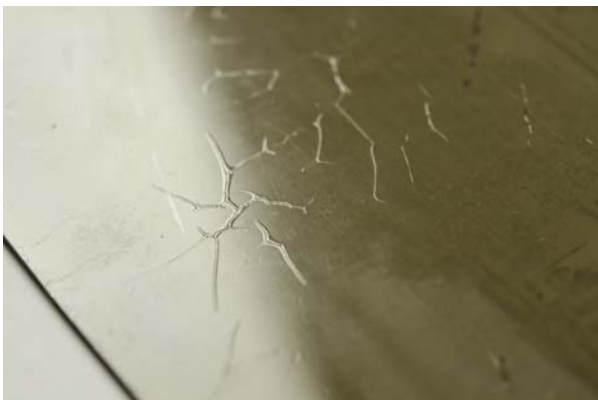
Ryc. 8. Detal negatywu kolodionowego, widoczne uszkodzenia warstwy obrazu oraz werniksu

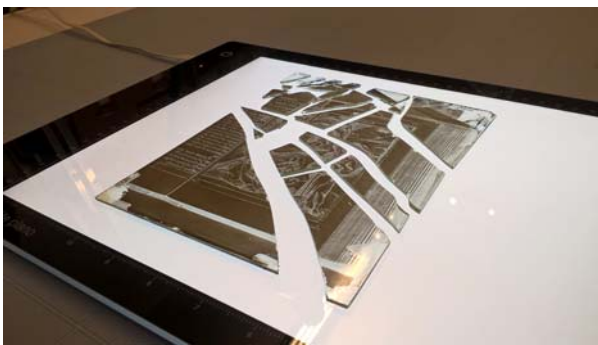
Ryc. 9. Fotografia rozbitego negatywu MHK-63/K, po oczyszczeniu i skompletowaniu elementów

Fig. 9. Photograph of a broken negative MHK-63/K, after cleaning and assembling elements

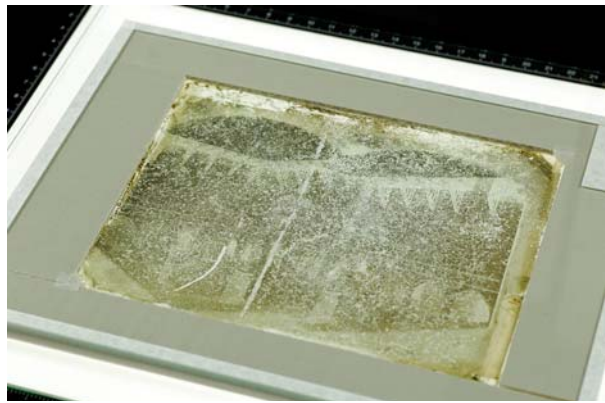
Ryc. 10. Detal, zabezpieczenie rozbitego negatywu między płytkami szkła ujętego w ramę z tektury falistej bezkwasowej

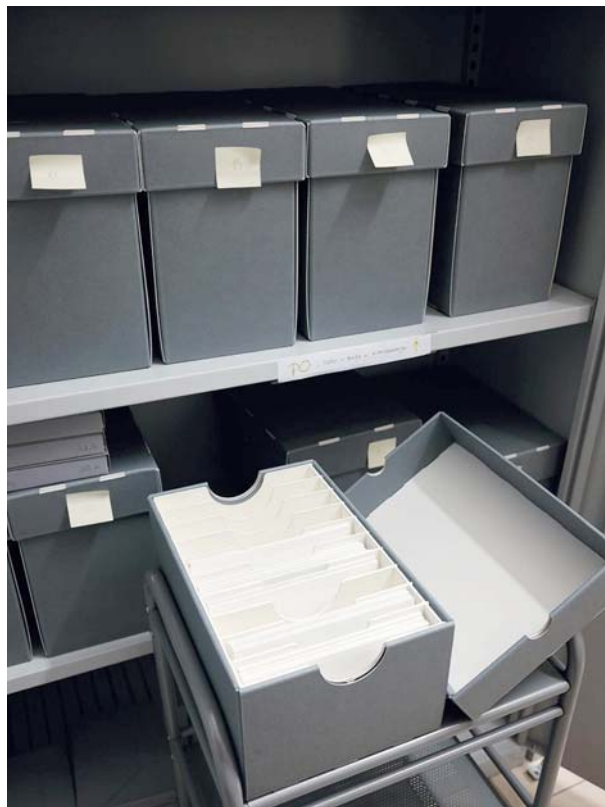
Ryc. 11. Klisze umieszcza się i przechowuje w dedykowanych pudłach, zgodnie z formatem klisz

Fig. 11. Plates are put and kept in labelled boxes, according to the plate format
