# WIADOMOŚCI KONSERWATORSKIE

JOURNAL OF HERITAGE CONSERVATION

WYBRANE PRZYKŁADY TRANSFORMACJI  
ZESPOŁÓW POPRZEMYSŁOWYCH

SELECTED EXAMPLES OF THE TRANSFORMATION  
OF POST-INDUSTRIAL COMPLEXES

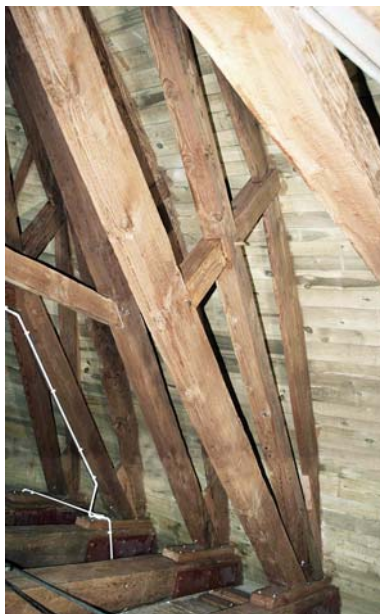
Rys. 11. Zastrzały i krążyny pseudokopuły  
Fig. 11. Struts and centering frames of the pseudo-dome

The beam ceiling and the roof structure is erected over the entire church (figs. 6–8). The octagonal nave is covered with a wooden pseudo-dome. Its load-bearing structure has the form of a column-beam system supported at the roof girders and struts (figs. 9 and 10) and can be assumed to partly carry the horizontal forces. The pseudo-dome is shaped by centering frames supported at struts via braces (fig. 11). The roof truss over the chancel is of the kingpost type, where the kingpost is suspended from the rafters at the ridge (figs. 12, 13). The attic space over the chancel is shown in fig. 14.

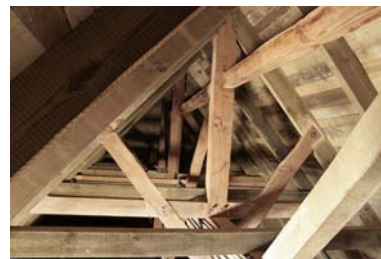
Rys. 13. Konstrukcja storczykowa nad prezbiterium  
Fig. 13. Kingpost structure over the chancel

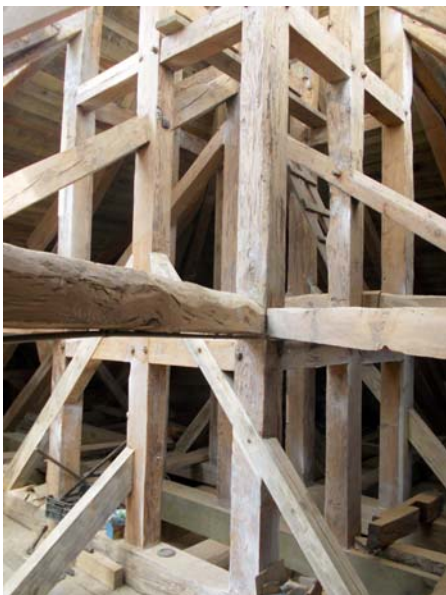
Rys. 10. Trzon słupowo-ryglowy pseudokopuły  
Fig. 10. Column-beam backbone of the pseudo-dome

should be interconnected with the ceiling beams to form triangular systems carrying horizontal reactions (fig. 9). The purpose of struts is to carry the majority of vertical loading from the column-beam backbone of the pseudo-dome (fig. 10) and transmission thereof to the ceiling in the form of horizontal forces subjecting the beams to tension as well as the vertical forces subjecting the walls of the octagonal nave to compression. The lack of connection between the centering frames and the

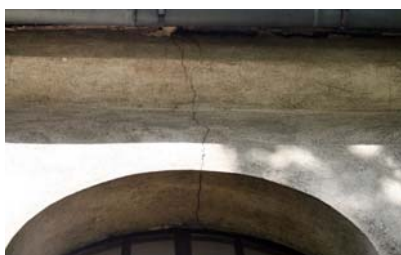
Rys. 20. Zarysowanie łuku nadokiennego w ścianie ośmiobocznej nawy  
Fig. 20. Cracking of window arch in the octagonal nave wall

Stan techniczny ścian w pierwotnej, romańskiej części kościoła, tj. obecnej zakrystii i prezbiterium, jest dobry. W ścianach ośmiobocznej nawy oraz kruchty występowały lokalne zarysowania łęków nadokiennych oraz stref podokiennych (ryc. 20). Przyczyną tych zarysowań mogły być oddziaływania od uszkodzonej konstrukcji drewnianej pseudokopuły oraz niewielkie nierównomierne osiadania fundamentów. Od strony północnej w ścianach ośmiobocznej nawy oraz zakrystii tuż nad poziomem terenu występowały znaczne ubytki cegły sięgające w głąb murów na ok. 25 cm (ryc. 21). Przyczyną destrukcji murów było długotrwałe występujące w przeszłości zawilgocenie oraz stosunkowo niska jakość cegły.

The technical state of walls in the original Romanesque part of the church, i.e. the current sacristy and chancel, is good. The walls of the octagonal nave and the porch showed local cracking at window arches and sub-window fragments (fig. 20). These might have occurred due to action of damaged wooden structure of the pseudo-dome and to small non-uniform foundations settlement. In the northern side of the octagonal nave walls significant losses of masonry were present. They reached the depth of 25 cm (fig. 21). The reason for those losses was a continual moisture action and a relatively low quality of bricks.

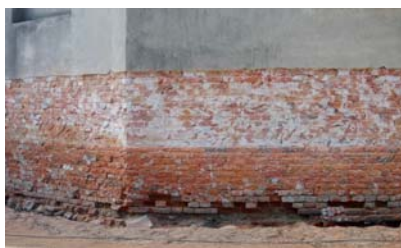
Rys. 21. Destrukcja cegły w ścianie ośmiobocznej nawy  
Fig. 21. Masonry destruction in the octagonal nave wall

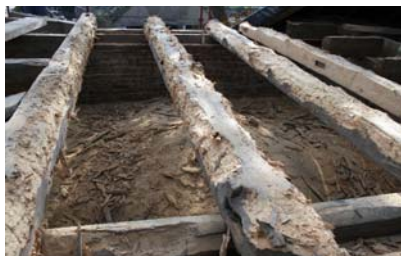
Rys. 22. Belki stropowe nad zakrystią zniszczone powierzchniowo przez owady  
Fig. 22. Ceiling beams over the sacristy with surface damaged by insects

Przed rozpoczęciem prac remontowych stan techniczny drewnianych elementów stropów i dachów był zły. Główną wadę stanowiła destrukcja drewna spowodowana żerowaniem owadów i lokalnie zawilgoceniem. Destrukcja drewna miała charakter powierzchniowy i obejmowała niemal wszystkie elementy, głównie belki stropowe nad prezbiterium i nawą (ryc. 22, 26). Lokalnie w elementach występowały głębokie ubytki drewna (ryc. 23–25).

The technical state of wooden elements of ceilings and roofs before the revalorization was bad. The main reason for this situation was wood destruction due to insects and local moisture presence. The wood destruction was superficial and involved almost all elements, mainly the ceiling beams over the chancel and the nave (fig. 22 and 26). Some local deep losses of wood took place, too (figs. 23–25).

reused. The disassembly of the roof over the sacristy revealed an apparently good shape of ceiling beams. However, they were damaged by insects on their entire surface to the depth of several centimeters (fig. 22). The sleeper beams were in a worse state (fig. 23). Thus, it was decided to exchange the ceiling and sleeper beams. The new ones and a fragment of the roof structure over the sacristy are shown in fig. 32. New rafters and reused repaired elements of the roof structure are presented in fig. 33. Figure 34 shows the restored structure fragment between the sacristy and the nave including valley rafters, hip rafters and two new ceiling beams over the nave. At the end of 2012 works wooden planking and heat installed roofing paper were added.

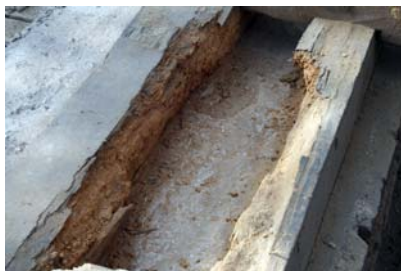
Rys. 23. Głęboka destrukcja belek podwalinowych nad zakrystią  
Fig. 23. Deep destruction of sleeper beams over the sacristy

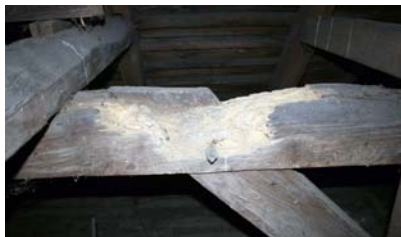
Rys. 24. Głęboka destrukcja rygla w więźbie nad zakrystią  
Fig. 24. Deep destruction of beam in the roof structure over the sacristy

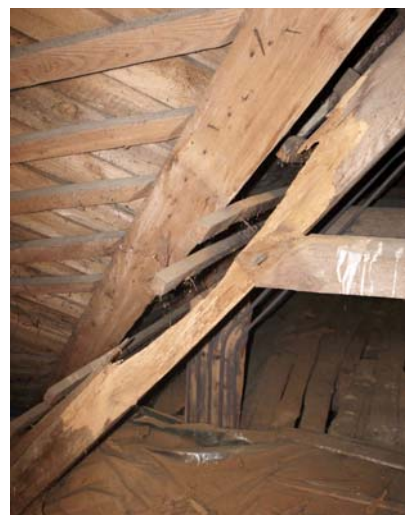
Rys. 25. Destrukcja zastrzału w więźbie nad prezbiterium  
Fig. 25. Destruction of strut in the roof structure over the chancel

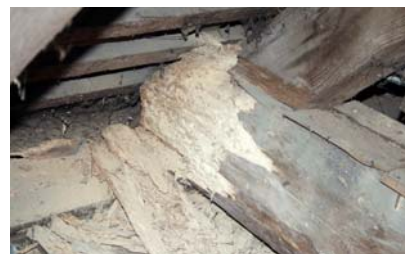
Rys. 26. Destrukcja podwaliny i belki stropowej nad prezbiterium  
Fig. 26. Destruction of sleeper and ceiling beams over the chancel

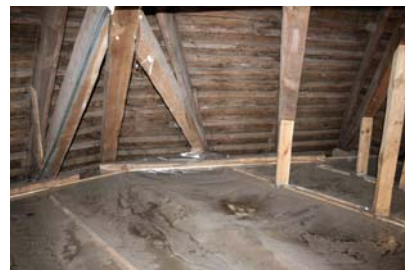
Rys. 27. Folia pokrywająca belki stropowe nad ośmioboczną nawą. Widoczne ślady przecieków przez nieszczelne pokrycie pseudokopuły  
Fig. 27. Membrane covering the ceiling beams over the octagonal nave. Traces of leakage through untight covering of pseudo-dome

The error which significantly contributed to the ceiling beams destruction was covering of the entire ceiling surface over the chancel and the nave with a plastic membrane to preserve the interior of the church from direct access of water leaking through the untight roof covering (fig. 27). It caused convenient thermal and moisture conditions to develop mould, fungi and insects destroying wood. The traces of moisture on the membrane indicate that precipitation water

W wyniku tego wystąpiły korzystne warunki cieplne i wilgotnościowe dla rozwoju pleśni, grzybów i owadów niszczących drewno. Ślady zawilgoceń na folii świadczą o tym, że przecieki wody opadowej przez nieszczelne pokrycie dachowe były długotrwałe i obejmowały całą konstrukcję. Ocenia się, że destrukcji uległo ok. 35% substancji elementów drewnianych konstrukcji dachu i stropów.

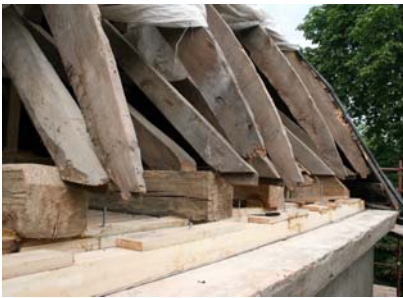
Rys. 28. Za krótkie belki stropowe. Brak oparcia zastrzałów i krążyn

*Fig. 28. Too short ceiling beams. Struts and centering frames are not supported*

A serious fault in the wooden pseudo-dome structure was lack of connection between centering frames and struts and ceiling beams. Fig. 28 depicts the fact that the ceiling beams were too short and tips of centering frames and struts were hanging free. The struts serving as supports for centering frames of the pseudo-dome

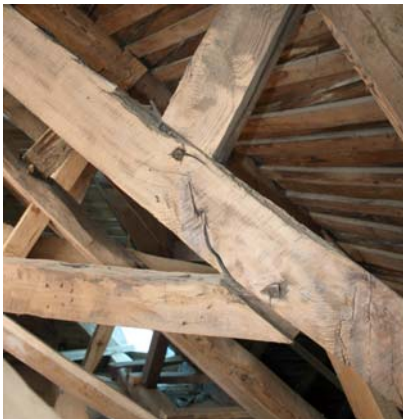
Rys. 29. Złamanie zastrzału i wysunięcie czopa jętki z zastrzału na skutek deformacji poziomych

*Fig. 29. Broken strut and collar beam bolt moved off the strut due to horizontal deformation*

braku połączeń krążyn i zastrzałów z belkami stropowymi zmienił się schemat statyczny konstrukcji i całe obciążenie pionowe z trzonu słupowo-ryglowego zostało przekazane na belki stropowe powodując ich przeciążenie, nadmierne ugięcie oraz poziome deformacje konstrukcji. Na ryc. 29–31 są pokazane przykładowe skutki zmiany schematu statycznego konstrukcji w postaci złamanego zastrzału, rozluźnionych połączeń ciesielskich i uszkodzenia drewna krokwi w połączeniu z jętką. Taki stan rzeczy trwał wiele lat i stwarzał zagrożenie bezpieczeństwa konstrukcji.

struts with the ceiling walls changed this desired static scheme and the entire vertical load from the column-beam backbone was transmitted onto ceiling beams leading to their overloading, excessive deflection and horizontal deformation of the structure. Figures 29–31 show example results of this change to the static scheme in the form of a broken strut, loosened connections and damage to wood in a rafter at the joint with the collar beam. Such a state lasted for many years and posed a danger to the structural safety.

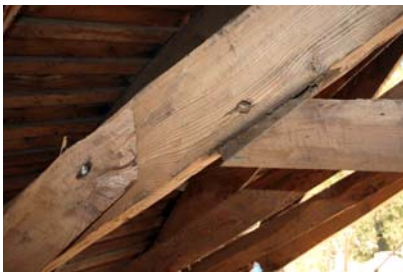
Rys. 30. Wysunięcie czopa jętki z zastrzału na skutek deformacji poziomych spowodowanych brakiem połączenia zastrzałów i krążyn z belkami stropowymi

*Fig. 30. Collar beam bolt moved off the strut due to horizontal deformation resulting from lack of connection between struts, centering frames and ceiling beams*

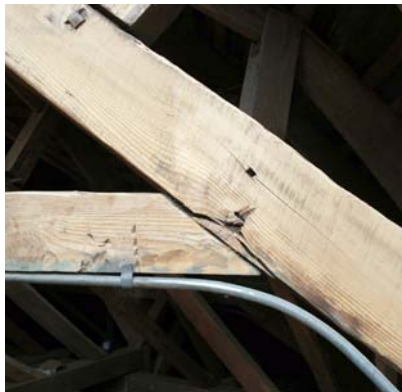
Rys. 31. Wysunięcie czopa jętki z zastrzału i uszkodzenie zastrzału na skutek deformacji poziomych spowodowanych brakiem połączenia zastrzałów i krążyn z belkami stropowymi

*Fig. 31. Collar beam bolt moved off the strut and damage to the strut due to horizontal deformation resulting from lack of connection between struts, centering frames and ceiling beams*

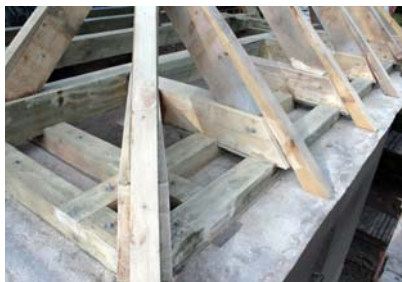
Rys. 32. Fragment odtworzonych belek podwalinowych i więźby nad zakrystią

The works in 2012 embraced the roof structure and ceiling beams over the sacristy and the adjacent front part of the nave in the vicinity of the valley rafters, hip rafters and two ceiling beams. After the disassembly of the ridge turret and metal roof covering the technical state of the roof structure was assessed. It was concluded that the majority of rafters required replacement. Some elements of the structure could be repaired and

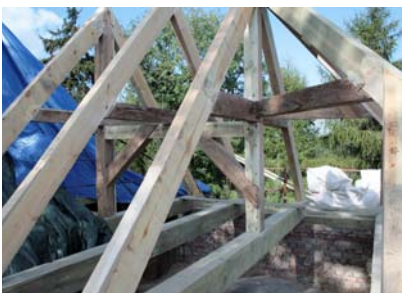
Rys. 33. Nowa więźba dachowa nad zakrystią z zachowaniem pierwotnych elementów

*Fig. 33. New roof structure over the sacristy preserving the original elements*

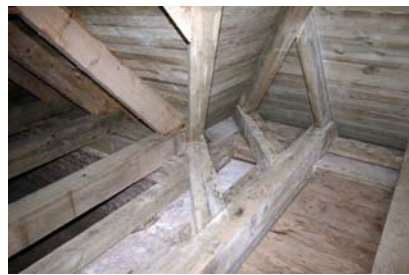
Rys. 34. Odtworzenie krokwi koszowej i narożnej oraz belek stropowych na styku zakrystii i prezbiterium

*Fig. 34. Restoration of valley and hip rafters between the sacristy and the chancel*

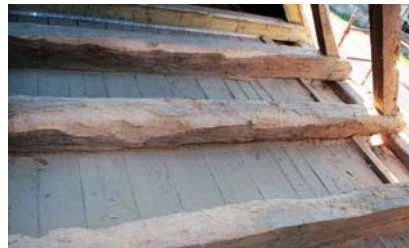
Rys. 35. Destrukcja belek stropowych nad prezbiterium

*Fig. 35. Destruction of ceiling beams over the chancel*

Similarly as over the sacristy, the technical state of the rafters and ceiling beams here was bad (fig. 35) – it was decided to replace them. The remaining elements of the roof structure were repaired and reused, see fig. 36. The detail of the joint between the rafter, the ceiling beam and a fragment of new sleeper beam is shown in fig. 37. New false ceiling over the nave was assembled with plastering over the Rabitz mesh. A view of the attic over the nave after completion of carpenter works is shown in fig. 14. At the end of 2013 works roofs over the sacristy and the nave were covered with base heat installed roofing paper and ceramic tiles placed in double crown pattern (fig. 39). New ridge turret with a bell over the sacristy was erected (fig. 40). New gut-

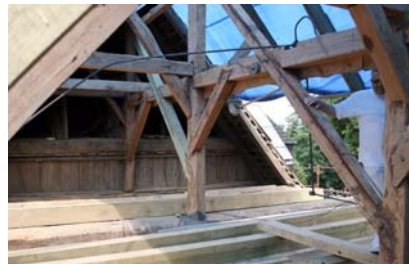
Rys. 36. Nowe belki stropowe i pierwotna ściana stolcowa nad prezbiterium

*Fig. 36. New ceiling beams and the original supporting wall over the chancel*

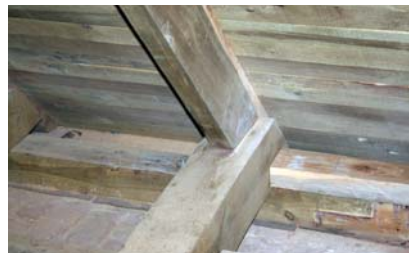
Rys. 37. Detal oparcia nowej belki stropowej na nowej podwalinie

*Fig. 37. Detail of support of the new ceiling beam at the new sleeper beam*

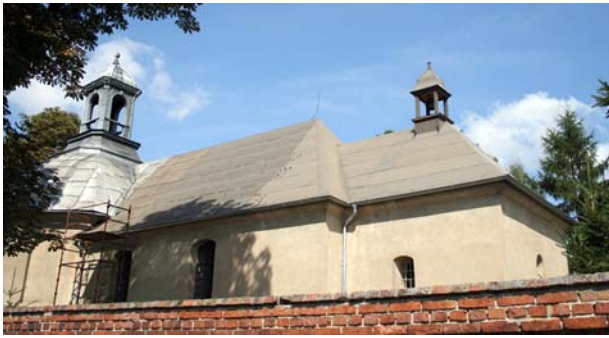
Rys. 38. Nowe dachy nad zakrystią i prezbiterium pokryte termozgrzewalną papą podkładową

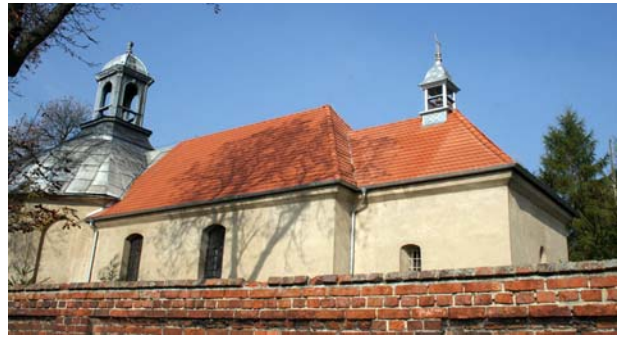
Rys. 39. Nowe dachy nad zakrystią i prezbiterium pokryte dachówką karpówką

Fig. 39. New roofs over the sacristy and the chancel covered with ceramic tiles

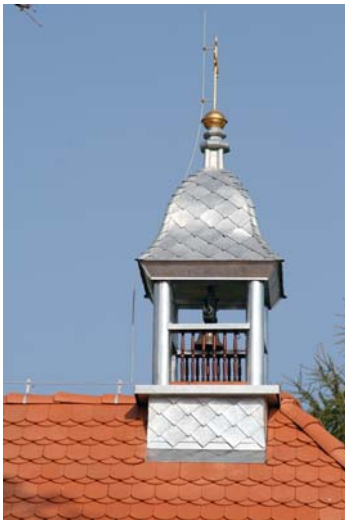
Rys. 40. Nowa sygnaturka z dzwonem nad zakrystią

Fig. 40. New ridge turret with bell over the sacristy

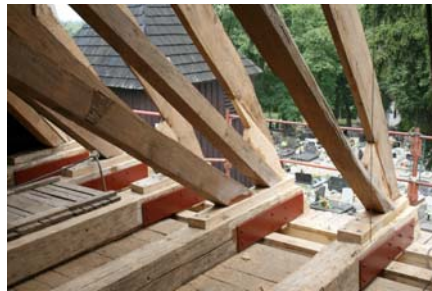
Rys. 42. Przedłużone belki stropowe nad ośmio-boczną nawą. Odtworzone węzły podporowe zastrzałów i krążyn w konstrukcji pseudokopuły

Fig. 42. Lengthened ceiling beams over the octagonal nave. Restored support joints for struts and centering frames in the pseudo-dome structure

The works in 2014 were done on the pseudo-dome structure. At first, the old helmet and metal covering were disassembled. Small elements like centering frames and distance braces between them and the struts were disassembled. They were repaired and protected. The helmet elements, due to their serious damaged state were made as new (fig. 41). The main task in this stage of works was lengthening of the ceiling beams and forming the support joints for the struts and the centering frames. The added fragments of the beams were done with the same cross-section as the original fragments and they were connected by steel plates of 10 mm thickness. Before this lengthening each beam was unloaded using two channel sections supported at the adjacent beams. The steel plates were attached to the beams by epoxy resin adhesive and bolts (fig. 42). Fragments of pseudo-dome structure after assembly of repaired and restored elements are shown in figs. 43 and 44. The entire pseudo-dome was covered with wood planking and with base heat installed roofing paper (fig. 45).

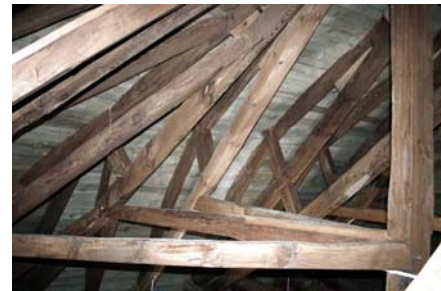
Rys. 44. Fragment naprawionej konstrukcji pseudokopuły

Fig. 44. Fragment of the repaired pseudo-dome structure

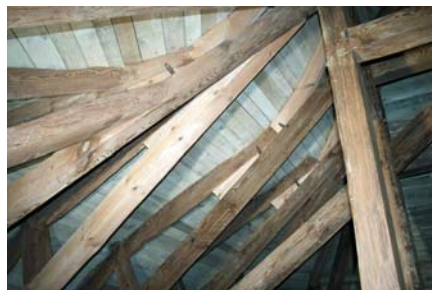
Rys. 43. Łagodne przejście z konstrukcji pseudokopuły w konstrukcję helmu

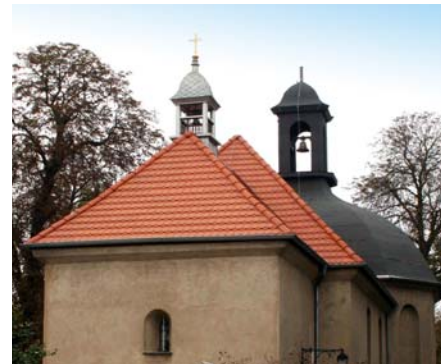
Rys. 45. Pseudokopuła i hełm pokryte termozgrzewalną papą podkładową

Fig. 45. Pseudo-dome and helmet covered with base heat installed roofing paper

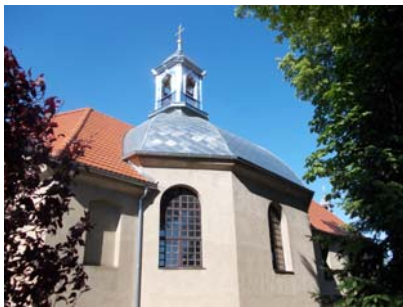
Rys. 46. Nowe pokrycie cynkowe pseudoko-  
pęły i helmu nad ośmioboczną nawą kościoła  
*Fig. 46. New zinc-titanium covering of pseudo-  
dome and helmet over the octagonal nave*

W roku 2015 wykonano pokrycie hełmu i kopuły blachą cynkowo-tytanową układaną w karo, konserwację oraz częściowe odtworzenie elementów zdobniczych hełmu, odtworzenie i montaż krzyża na hełmie oraz pokrycie dachówką karpiówką dachu nad kruchtą (ryc. 46). W gloriecie hełmu został zawieszony dzwon pokazany na ryc. 47. Dzwon ten zdemontowano z drewnianej dzwonnicy stojącej obok kościoła i przed zawieszeniem poddano konserwacji. Dzwon jest napędzany silnikiem elektromagnetycznym firmy Prais.

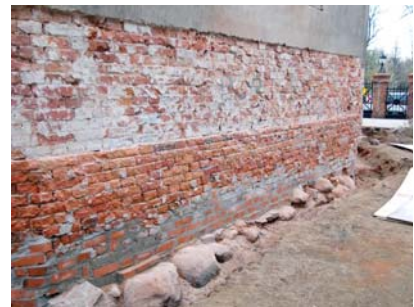
Rys. 50. Naprawiona ściana ośmiobocznej  
nawy  
*Fig. 50. Repaired wall of the octagonal nave*

W roku 2016 wykonano wzmocnienie zarysowanych fragmentów ścian za pomocą prętów stalowych wklejonych w spoiny poziome (ryc. 48, 49), osuszenie ścian w partii przyziemia i uzupełnienie ubytków w zewnętrznym licu murów (ryc. 50). Wykonano również tynki cokołowe w partii przyziemia (ryc. 51), izolację ścian poniżej poziomu terenu za pomocą folii kubełkowej i kamienną osypkę wentylacyjną wokół obiektu oraz uporządkowano terenu przy obiekcie. Widok kościoła oraz jego otoczenia po zakończeniu prac jest przedstawiony na ryc. 52.

In 2016 the cracked wall fragments were reinforced by embedding steel rods in horizontal grooves (figs. 48, 49). The walls at the basement were dehumidified and losses of masonry on the exterior side were filled. Base plastering at the basement (fig. 51), walls insulation under the ground level using the dimpled membrane and a ventilation gravel band around the church were done, too. The groundshaping works concluded the project. The view of the church and its neighbourhood after the completion of works is shown in fig. 52.

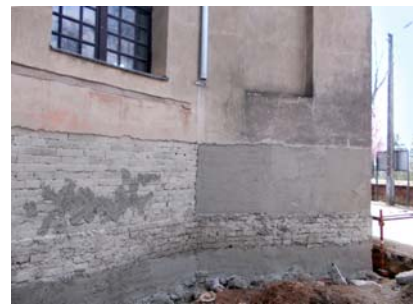
Rys. 51. Wykonywanie tynku renowacyjnego  
*Fig. 51. Renovative plastering*

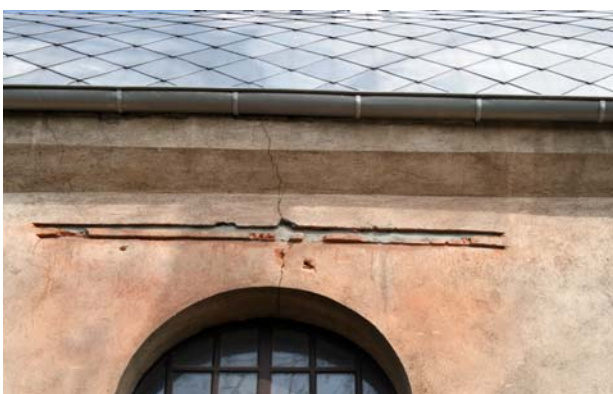
Rys. 48. Wzmocnienie zarysowanego  
łuku nadokiennego za pomocą prętów  
stalowych wklejonych w spoiny między  
cegłami

*Fig. 48. Reinforcing  
of window arch by  
steel rods embedded  
in the joints between  
brick layers*

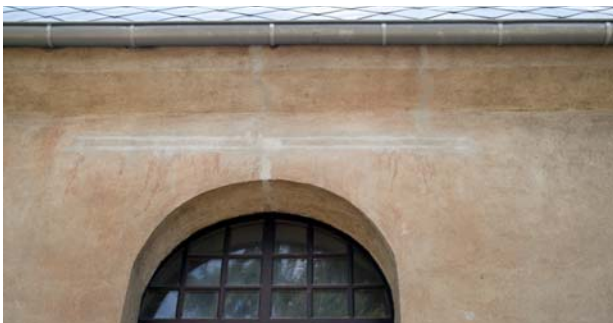
Rys. 49. Uzupelniony  
tynk na wzmocnio-  
nym łuku nadokien-  
nym

*Fig. 49. Filled plaster-  
ing on the reinforced  
window arch*

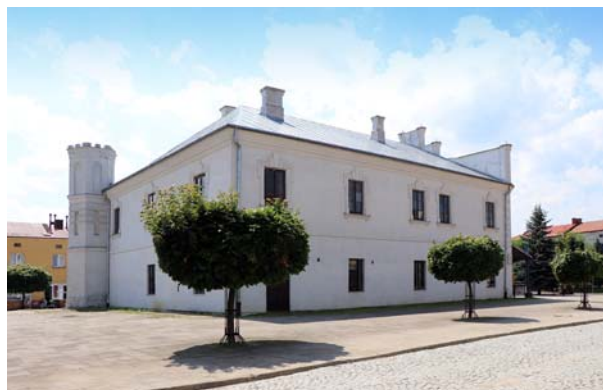
Ryc. 5. Ratusz w Dukli obecnie. Widok od strony północno-wschodniej. Fot. autorci, 2018 r.

Fig. 5. Town hall in Dukla nowadays. View of the north-east. Photo: authors, 2018

The existing town hall is a two-storey building with an attic. It was built on the plan of a rectangle with a characteristic tower in the south-east corner. The tower on a hexagonal plan was divided by cornices into three storeys. The bottom strip has solid walls and a stone base course with a door on the south-west side. The middle strip features rectangular blind windows and rustication. The top strip has blind arch-topped windows resting on the cornice. The tower is topped with a prominent,

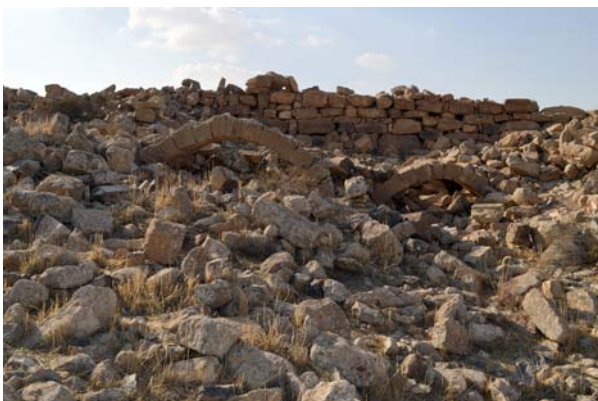
Ryc. 3. Umm er-Rasas. Typowy stan zachowania pozostałości architektonicznych przed eksploracją (fot. K. Kopij)

*Fig. 3. Umm er-Rasas. Typical condition of architectural remains before exploration (photo: K. Kopij)*

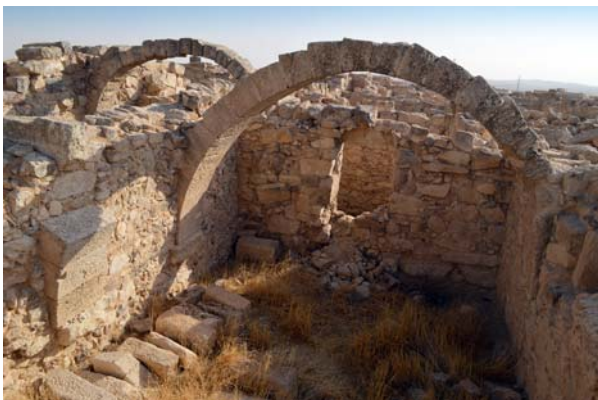
Ryc. 4. Umm er-Rasas. Typowy stan zachowania pozostałości architektonicznych po eksploracji (fot. K. Kopij)

*Fig. 4. Umm er-Rasas. Typical condition of architectural remains after exploration (photo: K. Kopij)*

W 1986 roku wykopaliska na stanowisku rozpoczęła ekspedycja Studium Biblicum Franciscanum pod kierownictwem Michele Piccirillo (ryc. 4). Do tej pory ekspedycji tej udało się przebadać zaledwie niewielką część stanowiska. Mimo to zidentyfikowano tam już aż 16 kościołów. W części z nich odkryto dobrze zachowane mozaiki. Szczególnie godne uwagi są te, które odkryto i wyeksponowano w kościele św. Stefana, gdzie m.in.

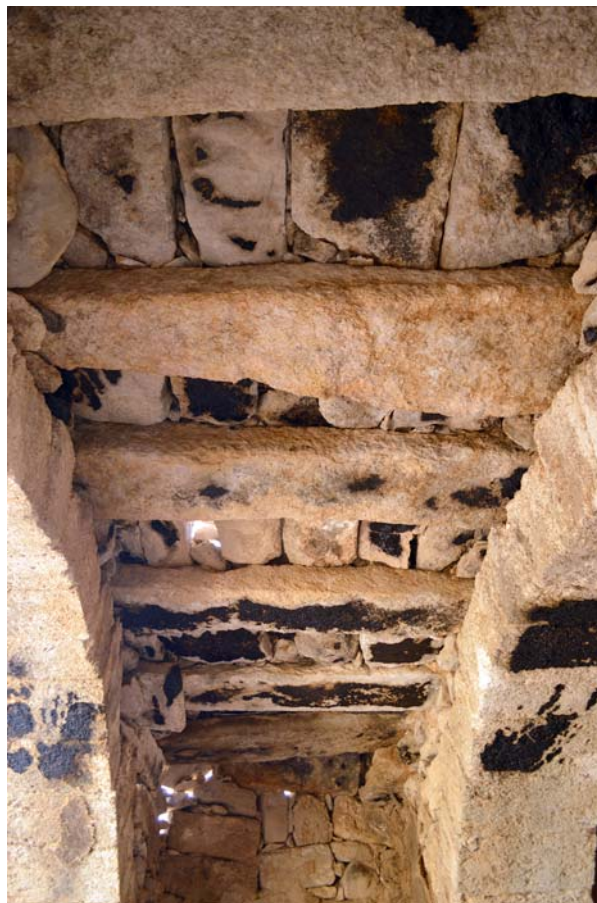
Ryc. 5. Umm er-Rasas. Ślady ognia (działalność pasterzy) na stropie dobrze zachowanego budynku (fot. K. Kopij)

*Fig. 5. Umm er-Rasas. Traces of fire left (by shepherds) on the ceiling of a well-preserved building (photo: K. Kopij)*

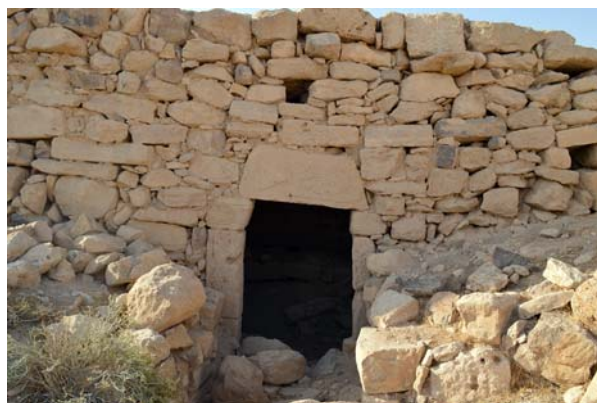
Ryc. 6. Umm er-Rasas. Budynek przebudowany na potrzeby pasterzy z wykorzystaniem bloków kamiennych znalezionych na stanowisku (fot. K. Kopij)

*Fig. 6. Umm er-Rasas. Building reconstructed by shepherds using stone blocks found on the site (photo: K. Kopij)*

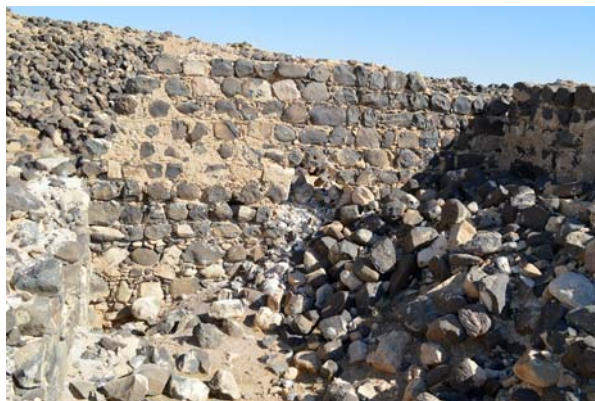
Ryc. 9. Wykop sondażowy T.1 (*aedes principiorum*) po eksploracji w ramach *Limes Arabicus Project* (stan na listopad 2017). Fot. K. Kopij

Fig. 9. Trial trench T.1 (*aedes principiorum*) after exploration by *Limes Arabicus Project* (as of November 2017). Photo: K. Kopij

The most extensive archaeological research on Dajaniya was conducted in 1989 as part of the *Limes Arabicus Project*, including seven trial trenches (fig. 9). The archaeological work done so far has not provided a final answer as to when the fort was built. The material obtained in field surveys was mainly pottery from the Late Roman and Early Byzantine period (up to early 6<sup>th</sup> century). However, it also included earlier pottery, dating back to the early 2<sup>nd</sup> century CE [23, pp. 93–94]. The presence of Early Roman pottery indicates that there was some human activity in the region then. According to Brünnow and von Domaszewski [17, p. 311], the fort in Dajaniya was built in the 2<sup>nd</sup> century CE. However, no architectural structures have been found that would confirm such an early presence of Roman troops there. According to Lander [29, pp. 144–145], the layout of the fort represents a transitory stage between early and late Roman military camps. Comparing the fort in Dajaniya

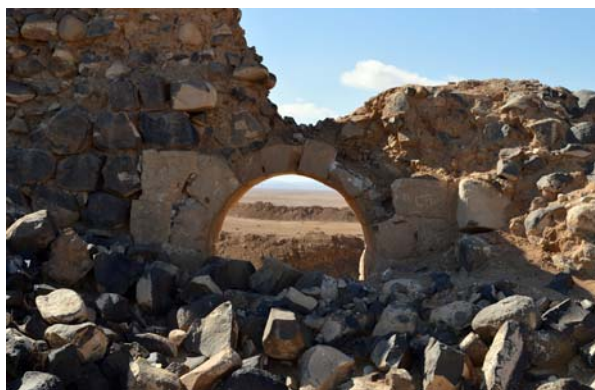
Ryc. 10. Dajaniya. Przejście w murze obronnym fortu (fot. K. Kopij)

Fig. 10. Dajaniya. Passage in the fort wall. (photo: K. Kopij)

Mimo że stanowisko nie jest ogrodzone, jego względna izolacja od współczesnej zabudowy sprawia, że do tej pory nie było ono przedmiotem systematycznego pozyskiwania budulca. W efekcie stan zachowania pozostałości architektonicznych można określić jako relatywnie bardzo dobry (ryc. 10). Mury obronne zachowane są miejscami do wysokości przekraczającej 4 m od poziomu gruntu. Niestety są one szczególnie narażone na zniszczenie, gdyż zbudowano je z opracowanych raczej symbolicznie bazaltowych bloków. Często nie tylko nie

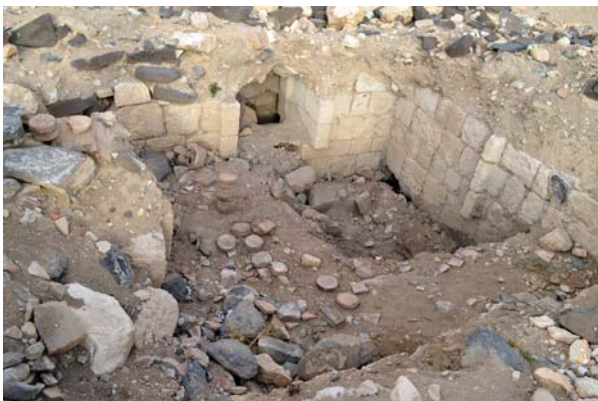
Ryc. 13. Tuwaneh. Pozostałości łaźni rzymskich ze śladami działalności rabusiów (fot. K. Kopij)

*Fig. 13. Tuwaneh. Remains of Roman baths, with traces of looting (photo: K. Kopij)*

Finally, there are signs of robbery in various parts of the site. Robbing trenches does not only destroy the stratigraphy but also causes loss of data related to potential finds, mainly metal artefacts (Figs. 13–16). The largest of the robbing trenches were made using heavy duty equipment, probably during the construction of the road or when clearing the land for agricultural use.

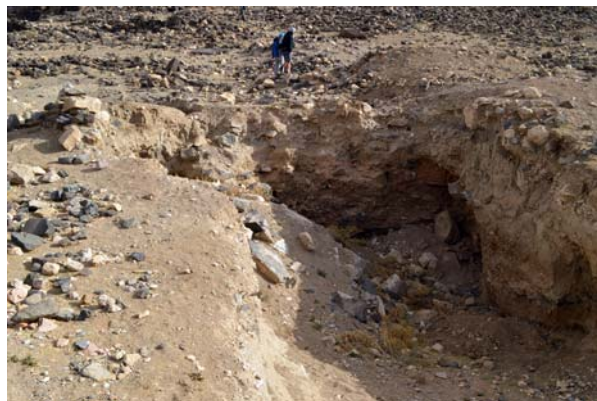
Ryc. 14. Tuwaneh. Duży wkop związany być może z budową drogi przebiegającej przez środek stanowiska (fot. K. Kopij)

*Fig. 14. Tuwaneh. Large pit, probably dug during construction of the road running through the site (photo: K. Kopij)*

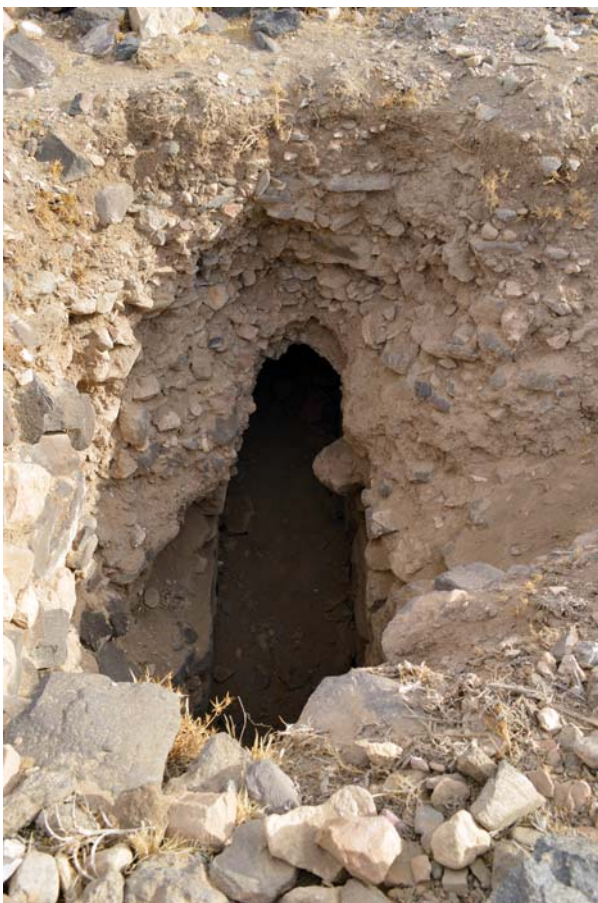
Ryc. 15. Tuwaneh. Wkop rabunkowy do kanału odprowadzającego wodę i nieczystości ze szczytu wzgórza południowo-wschodniego (fot. K. Kopij)

*Fig. 15. Tuwaneh. Looting pit in a ditch carrying water and sewage from the top of the south-eastern hill (photo: K. Kopij)*

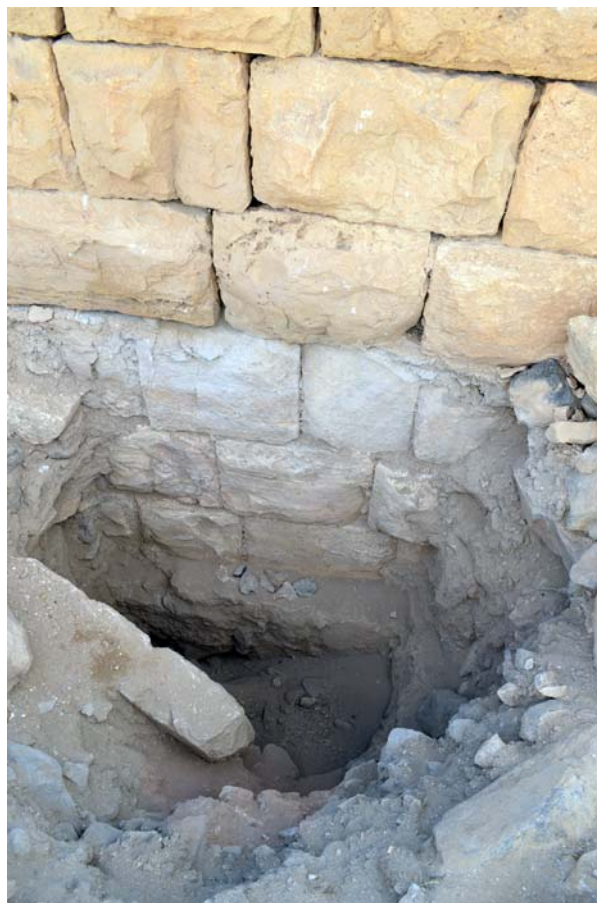
Ryc. 16. Tuwaneh. Wkop rabunkowy przy murze jednej z budowli (fot. K. Kopij)

*Fig. 16. Tuwaneh. Looting pit near the wall of a building (photo: K. Kopij)*

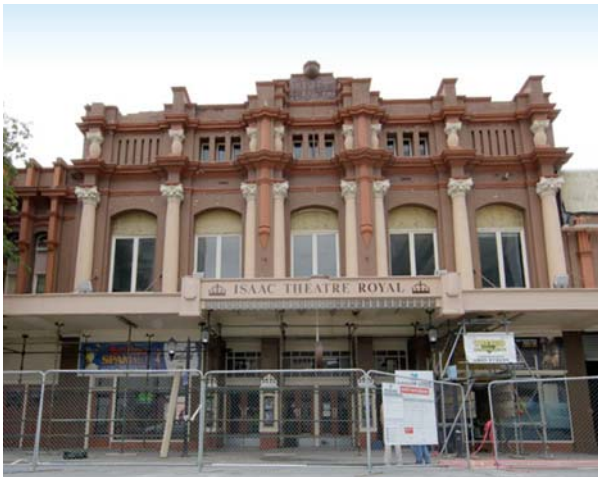
Ryc. 3. Isaac Theatre Royal po trzęsieniu ziemi, stan w 2012 r. [4]  
 Fig. 3. Isaac Theater Royal after the earthquake, condition in 2012 [4]

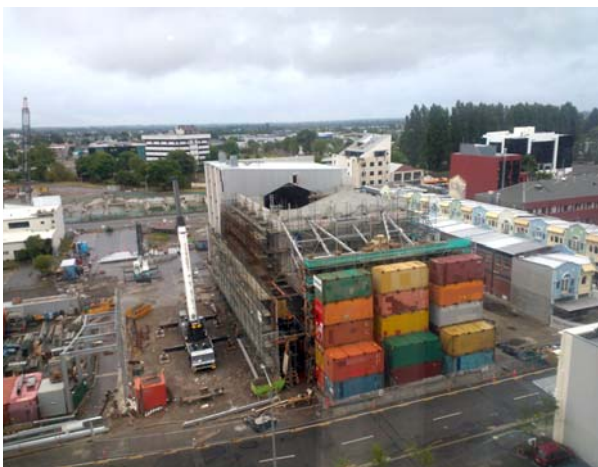
Ryc. 4. Isaac Theatre Royal podczas odbudowy, kolorowe kontenery zabezpieczają ulicę Gloucester przed ewentualnymi skutkami zawalenia się elewacji frontowej, 2013 r. (fot. Ł. Bednarz)  
 Fig. 4. Isaac Theater Royal during reconstruction, colorful containers secure Gloucester Street against possible consequences of the collapse of the front façade, 2013 (photo: Ł. Bednarz)

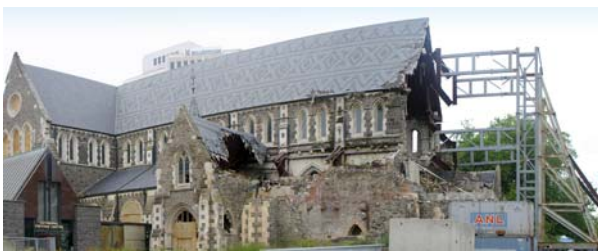
Ryc. 5. Ruiny katedry anglikańskiej, 2013 r. (fot. Ł. Bednarz)  
 Fig. 5. Ruins of the Anglican Cathedral, 2013 (photo: Ł. Bednarz)

ne, wybudowane przed wprowadzeniem współczesnych norm budowlanych uwzględniających ochronę przed trzęsieniami ziemi. Wśród uszkodzonych murowanych, ceglanych i kamiennych budynków historycznych były m.in.: wieża i nawa główna katedry anglikańskiej (ryc. 5), wieże i prezbiterium bazyliki katolickiej (ryc. 6), teatr Isaac Theatre Royal (ryc. 3–4), obiekty instytucji edukacyjnych, budynki rządowe, muzea i galerie oraz liczne historyczne domy mieszkalne z fasadami (ryc. 7–9),

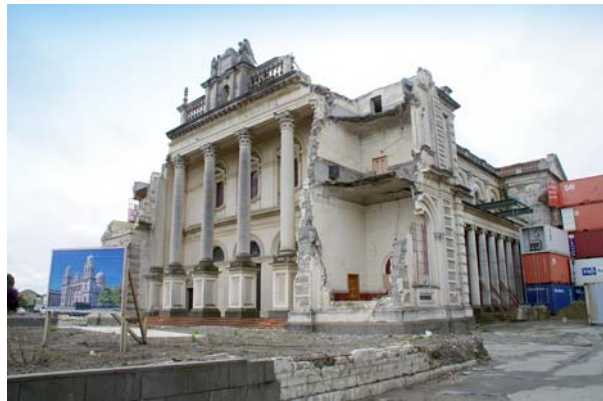
Ryc. 6. Ruiny bazyliki katolickiej, 2013 r. (fot. Ł. Bednarz)  
 Fig. 6. Ruins of the Catholic Basilica, 2013 (photo: Ł. Bednarz)

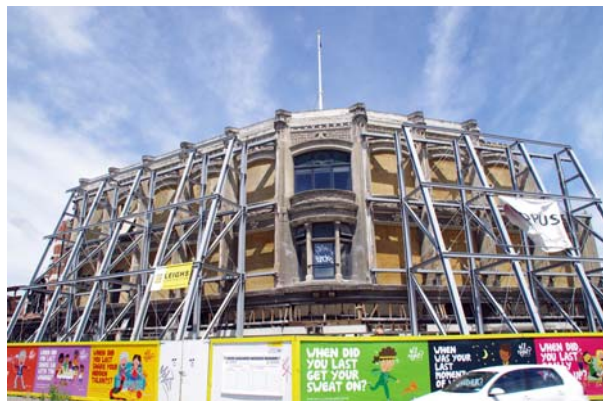
Ryc. 7. Jeden z budynków mieszkalnych ze wzmocnioną elewacją frontową, 2013 r. (fot. Ł. Bednarz)  
 Fig. 7. One of the residential buildings with a reinforced front façade, 2013 (photo: Ł. Bednarz)

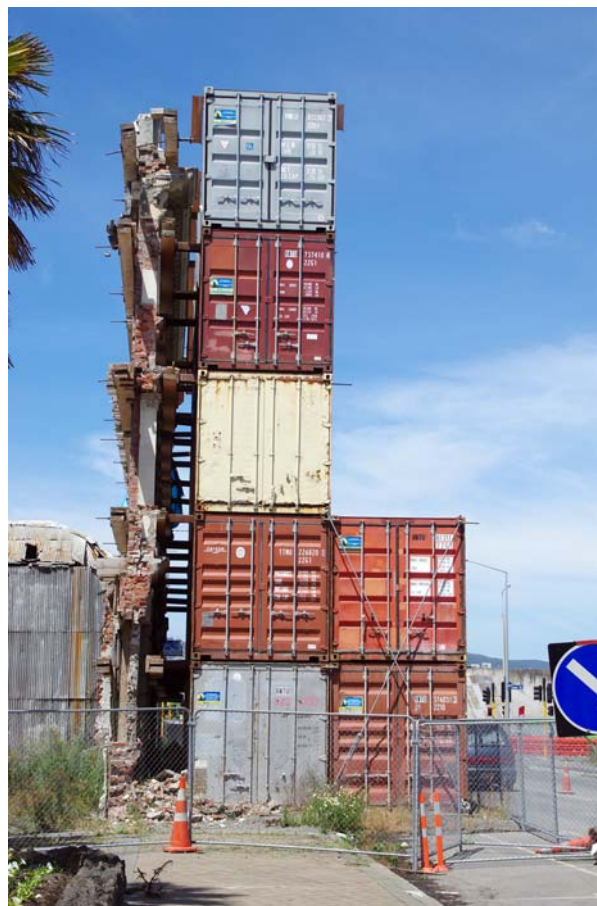
Ryc. 8. Wzmocniona kontenerami elewacja frontowa jednego z wyburzonych budynków mieszkalnych, 2013 r. (fot. Ł. Bednarz)

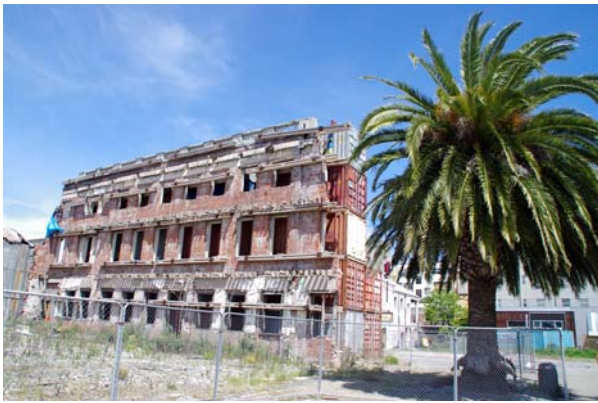
Ryc. 9. Wzmocniona kontenerami elewacja frontowa jednego z wyburzonych budynków mieszkalnych, 2013 r. (fot. Ł. Bednarz)

*Fig. 9. Container-reinforced front elevation of one of the demolished residential buildings, 2013 (photo: Ł. Bednarz)*

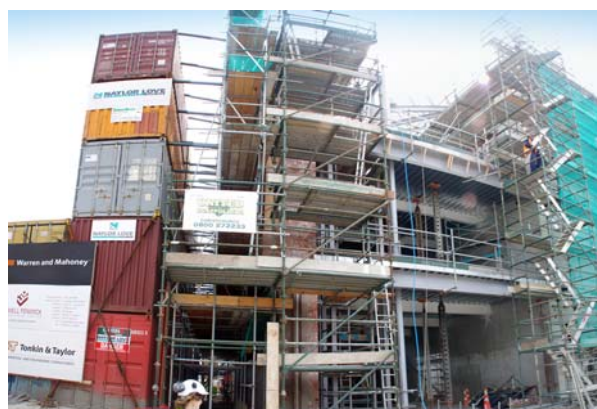
Ryc. 13. Połączenie historycznej elewacji z konstrukcją stalową i żelbetową, 2013 r. (fot. Ł. Bednarz)

Fig. 13. Combination of the historical facade with steel and reinforced concrete structure, 2013 (photo: Ł. Bednarz)

proposed project successfully integrated a few areas where damage could be repaired, with a new (hidden) frame structure and new foundations. Construction has become one of the most difficult investments in the center of Christchurch devastated by the earthquake, with a total cost of around 40 million New Zealand dollars. Construction and conservation work had lasted over 18 months, but a stable, very safe and functional building was created by combining the historic façade and interior furnishings (fig. 14) (saved from the old theatre) with a modern reinforced concrete and steel structure (fig. 13, 15), [10].

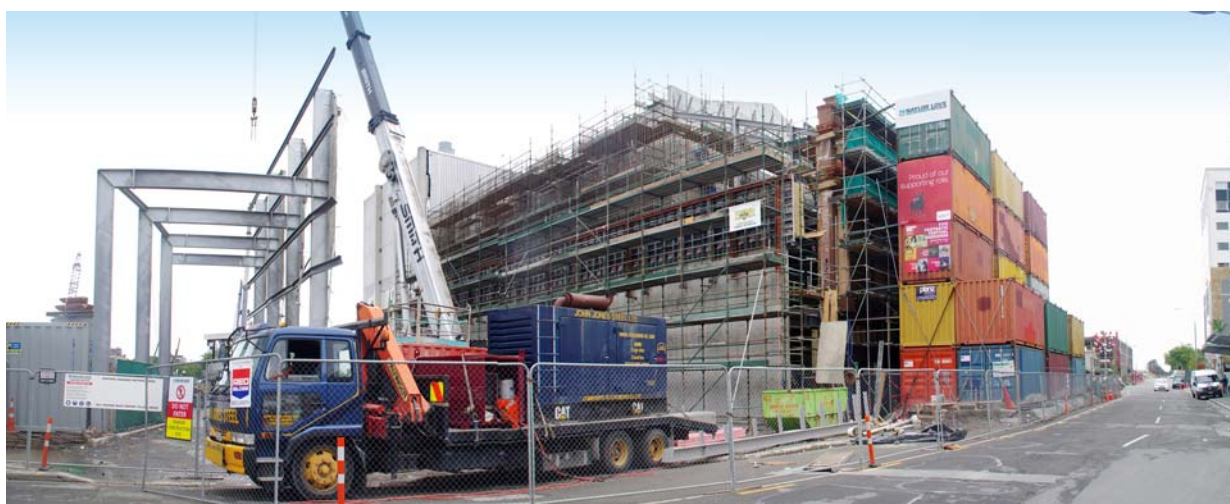
Ryc. 15. Połączenie historycznej elewacji z konstrukcją stalową i żelbetową, 2013 r. (fot. Ł. Bednarz)

Fig. 15. Combination of the historic façade with the steel and reinforced concrete structure, 2013 (photo: Ł. Bednarz)

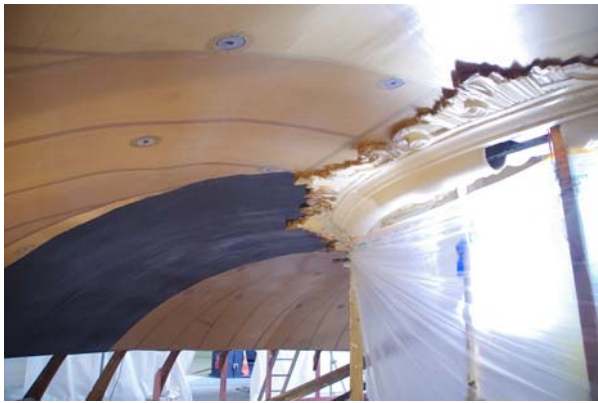
Ryc. 16. Wzmacnianie kopuły matami węglowymi od strony podniebienia (fot. Ł. Bednarz)

*Fig. 16. Strengthening the dome with carbon mats on the intrados side (photo: Ł. Bednarz)*

and durable base for the tension of the canvas with the painting. The work strengthening intrados of the dome is glued on the resin with carbon fiber mats C-FRP and the assembly with the winch. The final effect of the reinforced and restored dome is shown in fig. 16–21.

In March 2014, the reinforced and restored dome (fig. 16–21) was raised to a height of 19 m above the floor using a 16 tons winch and steel ropes with 16 wireless strain gauges type Ron StageMaster from Eilon Engineering [14]. The entirely installed monitoring system (also used during assembly and use of sound and lighting systems on other world theatre stages) presented in real time the state of rope effort and uniformity of dome lifting.

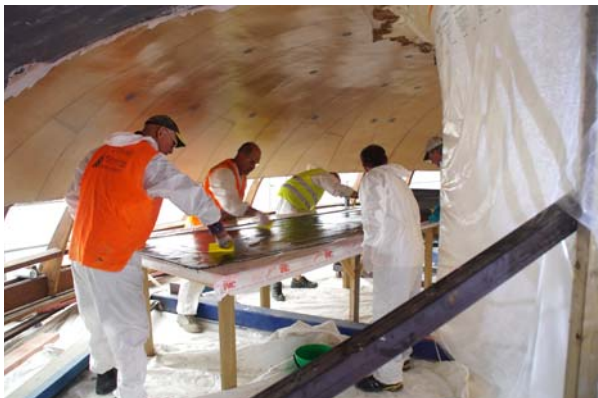
Ryc. 17. Wzmacnianie kopuły matami węglowymi od strony podniebienia (fot. Ł. Bednarz)

*Fig. 17. Strengthening the dome with carbon mats on the intrados side (photo: Ł. Bednarz)*

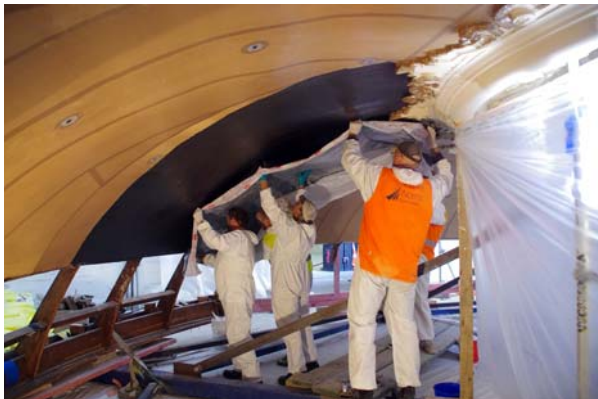
Ryc. 18. Wzmacnianie kopuły matami węglowymi od strony podniebienia (fot. Ł. Bednarz)

*Fig. 18. Strengthening the dome with carbon mats on the intrados side (photo: Ł. Bednarz)*

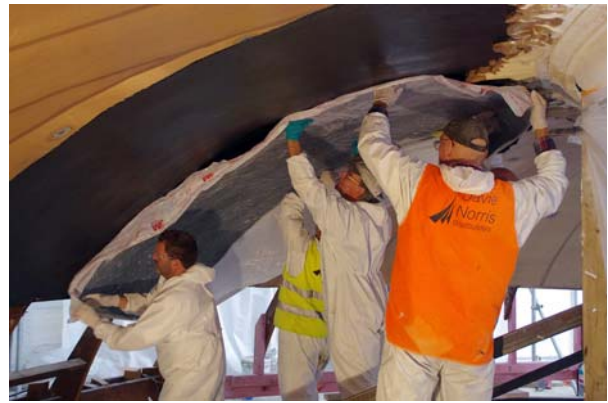
Ryc. 19 Wzmacnianie kopuły matami węglowymi od strony podniebienia (fot. Ł. Bednarz)

*Fig. 19 Strengthening the dome with carbon mats on the intrados side (photo: Ł. Bednarz)*

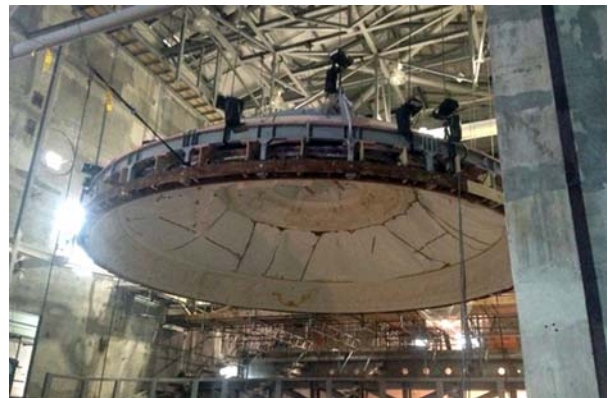
Ryc. 20. Montaż wzmocnionej i odrestaurowanej kopuły [14]

*Fig. 20. Installation of a reinforced and restored dome [14]*

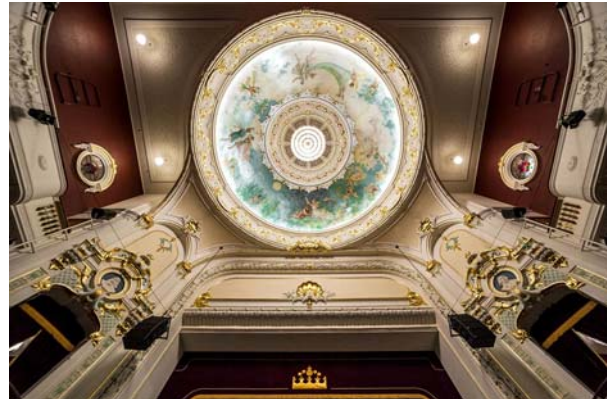
Ryc. 21. Wzmocniona i odrestaurowana kopuła – widok od strony podniebienia [15]

*Fig. 21. Strengthened and restored dome – view from the intrados side [15]*

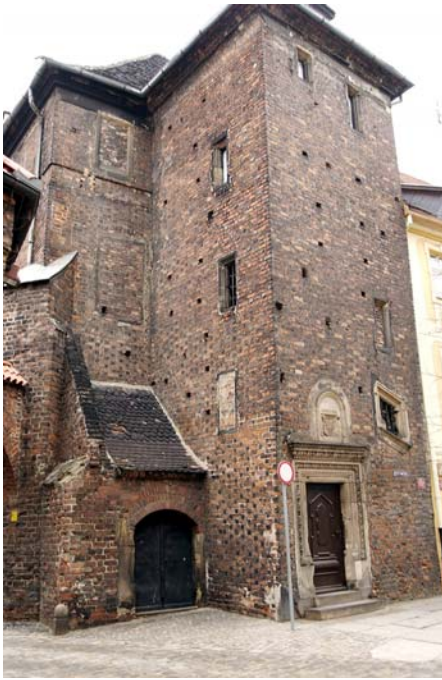
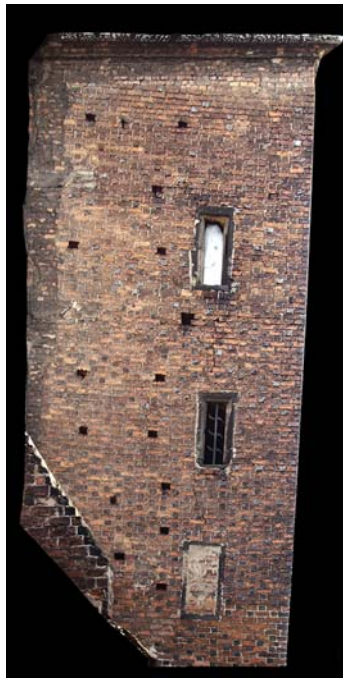
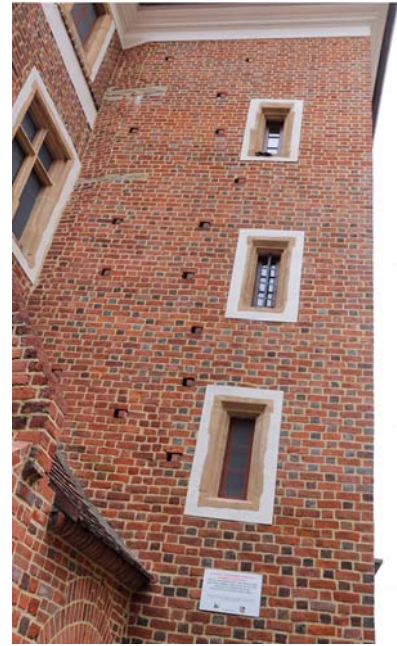
Ryc. 2. Dom Kapituły Katedralnej, wieżowy aneks południowy: A – stan sprzed konserwacji, fot. M. Chorowska, B – elewacja zach. aneksu wykonana metodą ortofoto, oprac. Laboratorium Skanowania i Modelowania 3D Politechniki Wrocławskiej, C – stan po konserwacji, fot. M. Chorowska. Za hipotezą mówiącą o równoczesnej budowie wieży pld. z domem głównym przemawia zastosowanie w licu aneksu wieżowego zendrówek w regularnym wątku kowadełkowym, identycznym, jak na pozostałych elewacjach domu. Obraz C pokazuje odchylenie aneksu od pionu

Fig. 2. House of the Cathedral Chapter, southern tower annex: A – state before restoration, photo: M. Chorowska, B – western façade of the annex made with the use of orthophoto method, developed by Laboratory of Scanning and 3D Modelling, Wrocław University of Science and Technology, C – state after restoration, photo: M. Chorowska. The hypothesis on simultaneous construction of southern tower and the main house is supported by the use in the annex face of burrs laid in the monk bond, the same as on other facades of the house. Picture C shows divergence from the upright position

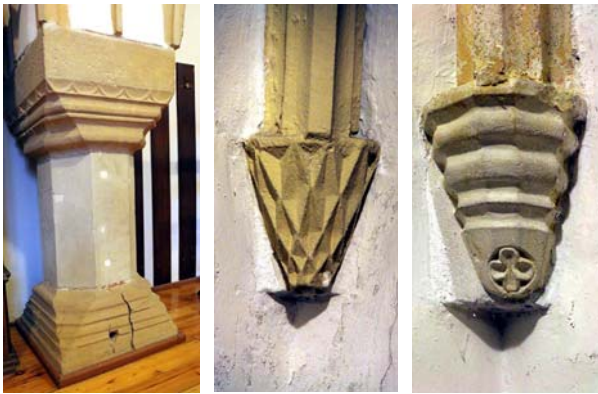
Ryc. 4. Detale kamieniarskie dawnej sieni na parterze Domu Kapituły Katedralnej – filar i wsporniki sklepienne, fot. M. Chorowska  
 Fig. 4. Stonework details of the former hallway on the ground floor of the Cathedral Chapter House – pillar and vaulted cantilevers, photo: M. Chorowska

The square hallway on the ground floor was covered with a cross-rib vault stemming from a central pillar of eight-sided core, richly shaped head and similarly developed base (strongly cracked). In the eastern part richly decorated vault cantilevers with crystal motives and animal masks are preserved (fig. 4). The library on the first floor is in a lay-out of two naves and 6 spans covered with a cross-rib vault running down on 2 stone pillars. On the vault cantilevers, on both levels, coats of arms of the Jenkwitzs, the Sauers and Wrocław bishops appeared. The library hall was considerably raised in relation to the former height of the first floor which collided with window openings on the higher story and as a result changing the dwelling function into a storage attic. The main building was then covered with a gabled roof of a very steep surface. On the lateral walls, on the level of the present bottom attic the imprints of rafters from those times are visible. It allows to evaluate the angle of roof inclination.

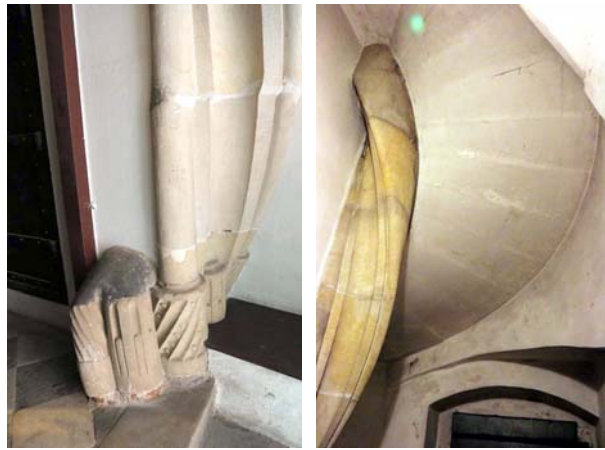
Ryc. 6. Kamienne schody kręte w wieżowym aneksie południowym przy dawnym Domu Kapituły Katedralnej. Widok na relikty coklików słuzek i podniebienie schodów, fot. M. Chorowska  
 Fig. 6. Winding stone stairs in the southern tower annex at the former house of the Cathedral Chapter. The view of the relics of ancillary column plinths and stair rise, photo: M. Chorowska

Initially, there were the mentioned ‘narrow stairs in the northern extension from the hall of the chapter house’ leading to the library [5]. Soon, comfortable, winding stone stairs called ‘the spindle’ (*Treppenspindel*) were made and they were fixed in the interior of the southern tower (fig. 5, 6). They were a very attractive solution in which the stair stem was spirally wrapped with four ancillary columns one of which transformed into an above hand-rail. Ancillary columns emerged
