# WIADOMOŚCI KONSERWATORSKIE

JOURNAL OF HERITAGE CONSERVATION

WYBRANE PRZYKŁADY TRANSFORMACJI  
ZESPOŁÓW POPRZEMYSŁOWYCH

SELECTED EXAMPLES OF THE TRANSFORMATION  
OF POST-INDUSTRIAL COMPLEXES

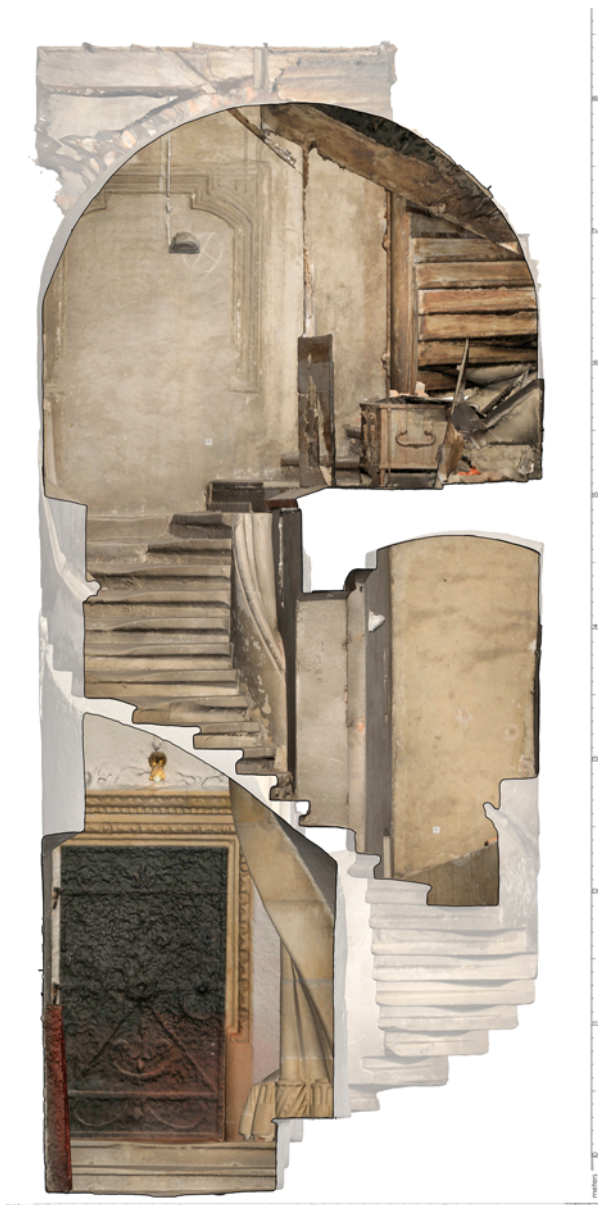
Ryc. 5. Inwentaryzacja kamiennych schodów krętych w wieżowym aneksie południowym wykonana metodą fotoskanowania, oprac. M. Caban  
 Fig. 5. Cataloguing of winding stone stairs in the southern tower stair annex made by the use of photo-scanning, developed by M. Caban

Initially, there were the mentioned ‘narrow stairs in the northern extension from the hall of the chapter house’ leading to the library [5]. Soon, comfortable, winding stone stairs called ‘the spindle’ (*Treppenspindel*) were made and they were fixed in the interior of the southern tower (fig. 5, 6). They were a very attractive solution in which the stair stem was spirally wrapped with four ancillary columns one of which transformed into an above hand-rail. Ancillary columns emerged

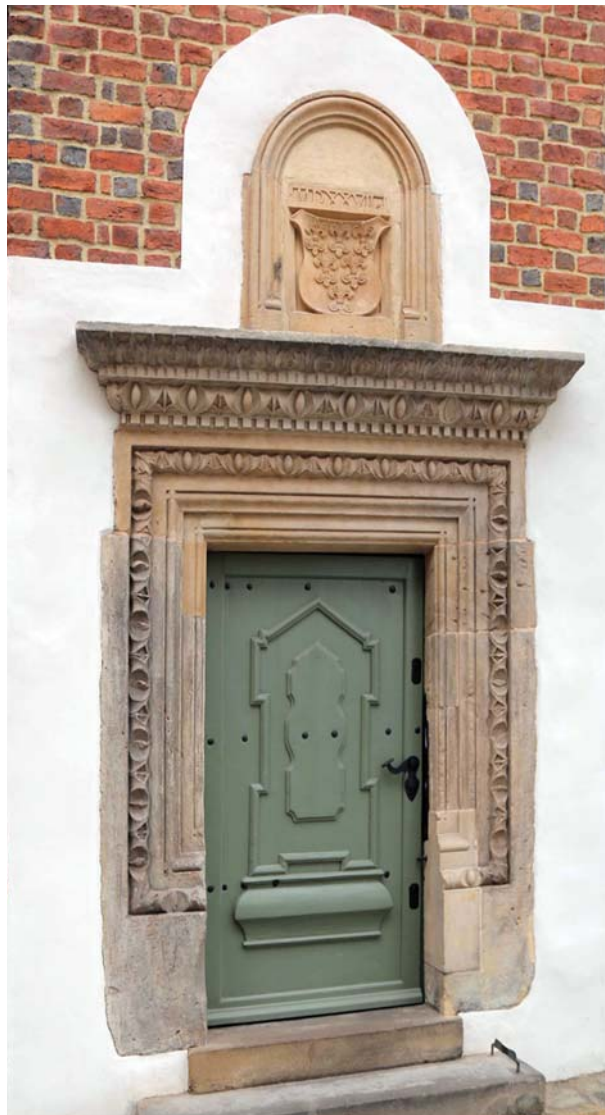
Ryc. 7. Wczesnorenesansowy portal z 1527 r. w wieżowym aneksie południowym przy dawnym Domu Kapituły Katedralnej, fot. M. Chorowska  
 Fig. 7. Early-renaissance portal from 1527 in the tower annex at the former Cathedral Chapter House, photo: M. Chorowska

from small bases ornamented with pipes and a braided string motif<sup>11</sup>. The entrance to the stair tower was framed with a gothic-renaissance-like portal with fascia attributed to Hans Richter (fig. 7). On its stonework two different house marks – one on the left jamb in the shape of letter H and an arrow and the other one in the middle of the lintel beam can be observed. That last one was also incised on the stone stem of the stairs which confirms that the main portal and the stairs were made by the same workshop. The second portal with fascia identical with the main one was fixed in the passage leading from the tower to the hallway interior. The next one was fixed on the first floor

portalem o cechach gotycko-renesansowych, przypisywanym Hansowi Richterowi (ryc. 7). Na jego kamiennej można zaobserwować dwa różne gmerki – jeden na lewym węgarku mający postać litery H i strzałki, a drugi na środku belki nadproża. Ten ostatni został powtórzony na kamiennym trzonie schodów, co potwierdza, że portal główny i schody zostały wykonane przez ten sam warsztat. Drugi fasciowy portal, bliźniaczo podobny do głównego, osadzono w przejściu z wieży do wnętrza sieni. Kolejny wprowadzono na I piętrze, w wejściu do biblioteki. Był dwuramienny, fasciowy, płasko profilowany; na ramionach znajdują się gładkie tarczki herbowe<sup>12</sup>.

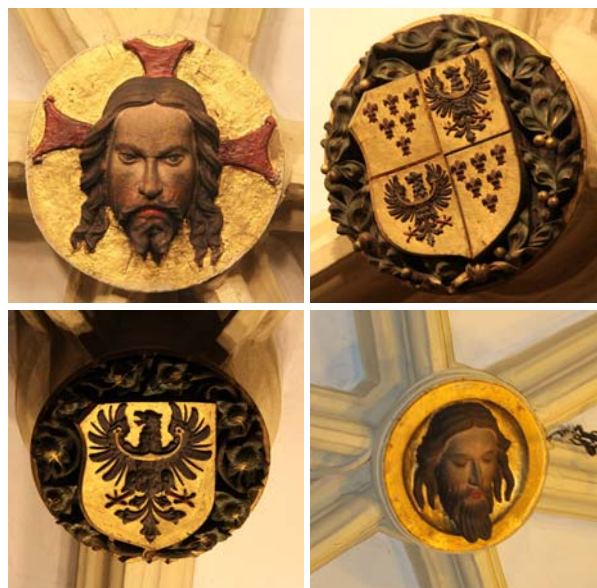
Ryc. 10. Neogotyckie zworniki w kapitularzu, fot. M. Chorowska  
Fig. 10. Neo-gothic keystones in the capitulary, photo: M. Chorowska

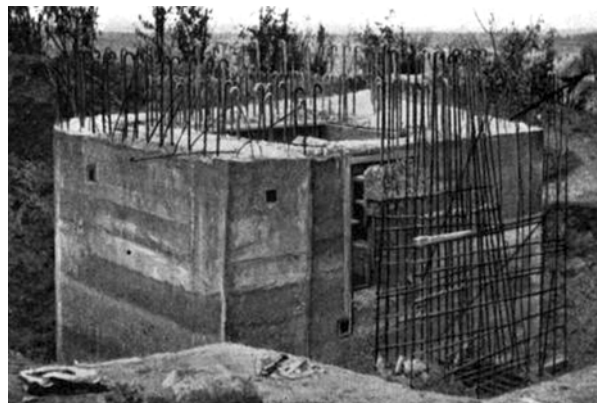
Fot. 2. Schron przed zalaniem stropu i przelotni. Źródło: *Denkschrift über die polnische Landesbefestigung*, Berlin 1941, str. 238–239, [http://www.mapywig.org/m\\_documents/DE/Denkschrift\\_ueber\\_die\\_polnische\\_Landesbefestigung\\_1941.pdf](http://www.mapywig.org/m_documents/DE/Denkschrift_ueber_die_polnische_Landesbefestigung_1941.pdf), dostęp: 8.03.2017

Photo 2. A bunker before filling the ceiling and covered passageway with concrete. Source: *Denkschrift über die polnische Landesbefestigung, Berlin 1941, pages 238–239*, [http://www.mapywig.org/m\\_documents/DE/Denkschrift\\_ueber\\_die\\_polnische\\_Landesbefestigung\\_1941.pdf](http://www.mapywig.org/m_documents/DE/Denkschrift_ueber_die_polnische_Landesbefestigung_1941.pdf), accessed: 8.03.2017

Po wyschnięciu betonu konstruowano zbrojenie stropu, które również zalewano betonem. Profilowano na nim szczeliny tworzące system odwadniający schron. Po upływie co najmniej czterech dni zdejmowano szalunki. Zdarzało się jednak, że pozostawiano je, aby służyły jako dodatkowe zabezpieczenie przeciw odpryskom<sup>13</sup>. Ściany, które miały być obsypane ziemią, smarowano smołą, aby chroniła je przed wilgocią. Najpierw usypywano ścianę z grubego kruszywa, a następnie warstwę ziemi pochodzącą z wykopu pod płytę fundamentową. Schron kamuflowano siatką maskującą bądź darnią. W „Instrukcji saperkiej” zawarty jest punkt dotyczący nakazu budowania obok każdego schronu ubikacji polowej. „Instrukcja saperka” zawierała także propozycję rozkładu zadań dla poszczególnych robotników, co miało na celu zwiększenie szybkości i wydajności ich pracy<sup>14</sup>.

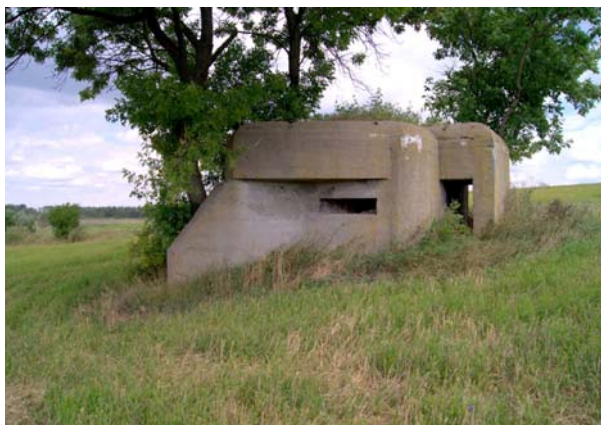
Fot. 3. Schron bojowy jednostronny nr 5 w Glinnie Kolonii  
Photo 3. One-sided military bunker no. 5 in Glinno Kolonia

The furnishing of a one-sided casemate included a wooden table, upon which the machine-gun was placed. The table had a table-top that had to be at least 7 mm thick, which was fixed next to the embrasure to two wooden beams, which were built into the foundation plate. In exactly the same way, there were two tables in a two-sided bunker. A similar furnishing was used in an observation bunker – two tables, of which one (observation) enabled setting up various optical observation instruments. In observation bunkers, a field telephone was also installed. According to the “Military Engineering Manual”, there was also the possibility of installing a single hob stove heater in all bunkers. In most structures, the entrance was protected by a metal door or thick planks,

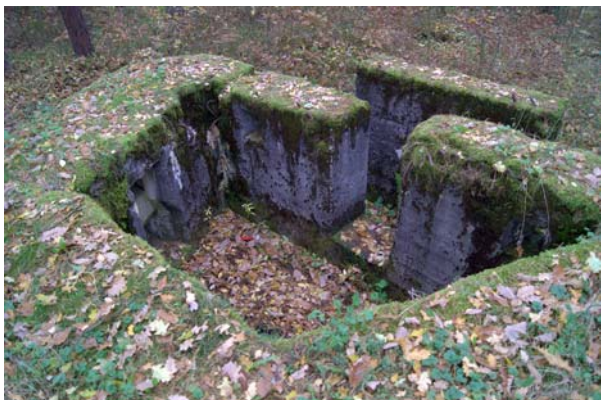
Fot. 4. Nieukończony schron bojowy jednostrzelnicowy w Oleśniku.  
Fot. E. Stasiak  
Photo 4. Unfinished one-sided military bunker in Oleśnik. Photo: E. Stasiak

Wejście do schronu posiadało wymiary 125 × 65 cm. Zabezpieczano je drewnianymi lub metalowymi drzwiami, jednak to przelotnia była głównym elementem chroniącym wejście (fot. 3 i 4). Próg murowano na wysokości 50 cm od podłogi, ponieważ w taki sposób skutecznie można było uniknąć dostania się np. granatu do środka. Obok profilowano 2, 3 lub 4 otwory wentylacyjne. Ponadto w schronach dwustrzelnicowych obok wejścia znajdowały się prostokątne otwory, służące do obrony wejścia przy użyciu broni osobistej lub granatów. W ścianach profilowano także wnękę na amunicję. W środku schronu jednostrzelnicowego znajdowało się prostokątne pomieszczenie o powierzchni 3,42 m<sup>2</sup>, w dwustrzelnicowym obiekcie powierzchnia ta wynosiła 5,7 m<sup>2</sup>. Izba w schronie obserwacyjnym miała kształt prostokąta ze ściętymi dwoma wierzchołkami. Jej powierzchnia wynosiła 3,135 m<sup>2</sup>. Jedną z najważniejszych części schronu była strzelnica. Przed bezpośrednim ostrzałem chroniona była przez ucho oraz okap, który osłaniał ją od góry. Strzelnica profilowana była schodkowo (fot. 5). Taki zabieg miał za zadanie chronić załogę schronu przed odłamkami betonu. Zewnętrzne wymiary strzelnicy w tradytorach to 120 × 30 cm. Była ona skierowana pod kątem 60° do przedpola i ulokowana około 60 cm nad podłożem. W przypadku schronu obserwacyjnego otwory obserwacyjne miały kształt trapezu (fot. 6), a jego zewnętrzne wymiary wynosiły 165 × 25 cm<sup>21</sup>.

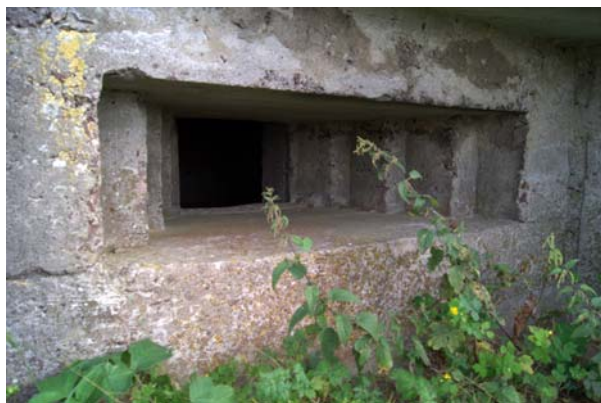
Fot. 5. Otwór strzelniczy w tradytorze jednostronnym usytuowanym w Strońsku  
Photo 5. Embrasure in a one-sided casemate located in Strońsk

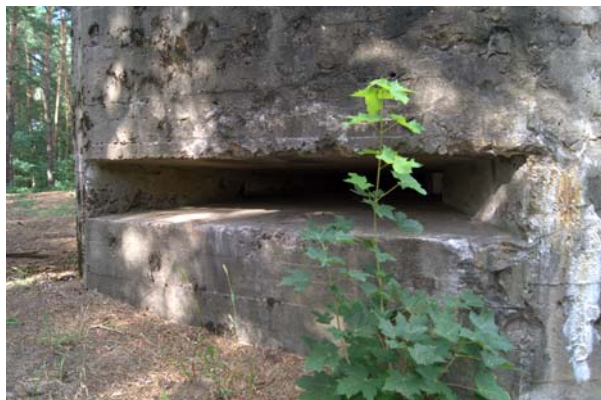
Fot. 6. Otwór obserwacyjny w schronie obserwacyjnym w Magdalenowie. Fot. E. Stasiak  
Photo 6. Observation opening in an observation bunker in Magdalenow. Photo. E. Stasiak

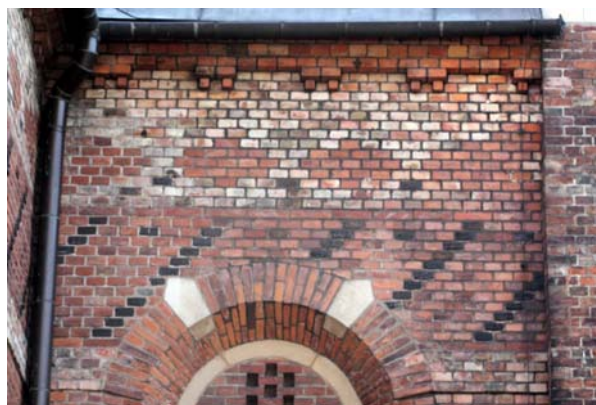
Ryc. 1. Kraków, kościół Opieki św. Józefa, konwentualny ss. Karmelitanek Bosych, ceglany fryz nadokienny, fot. J. Czechowicz

Fig. 1. Krakow, St. Joseph's Church of the Discalced Carmelite convent, brick frieze above windows, photo: J. Czechowicz

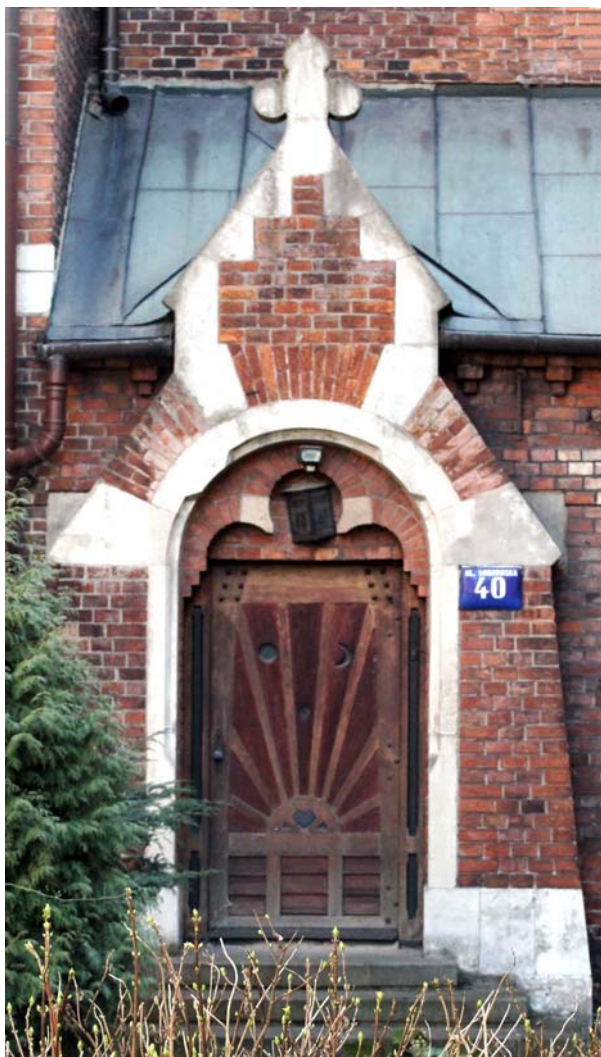
Ryc. 2. Kraków, kościół Opieki św. Józefa, konwentualny ss. Karmelitanek Bosych, portal boczny, fot. J. Czechowicz

Fig. 2. Krakow, St. Joseph's Church of the Discalced Carmelite convent, side portal, photo: J. Czechowicz

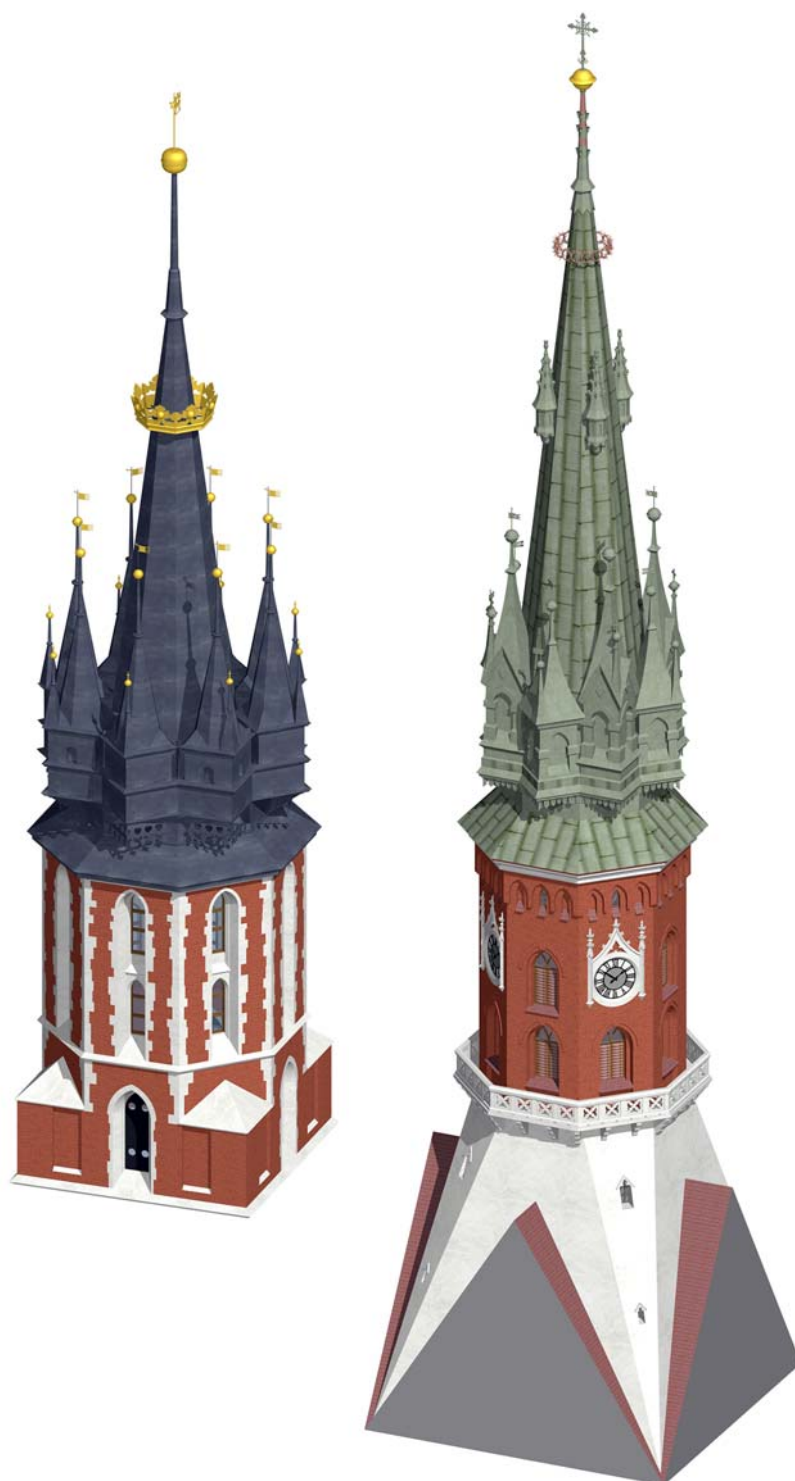
Ryc. 3. Dwie wieże krakowskich kościołów. Z lewej: góra część wieży mariackiej (hejnalicy), z prawej: wieża kościoła św. Józefa, rys. J. Czechowicz

Fig. 3. Two towers of the Krakow churches. On the left: the upper section of the tower in St. Mary's Church; on the right: the tower of St. Joseph's Church, sketch: J. Czechowicz

Intencje te szczególnie przejrzysto obrazuje architektura wieży kościoła św. Józefa, będącej właściwie rozbudowaną sygnaturką umieszczoną na skrzyżowaniu transeptu i nawy, wzorowanej na hejnalicy mariackiej. Podstawą formowania neogotyckiego układu stały się kolejne piętra wieży kościoła Mariackiego: kondygnacja stanowiąca przejście z kwadratowego planu w ośmiobok, wyższe piętra o rzucie oktagonalnym, ostrosłup dachu wraz z wysmukłą iglicą oraz wieniec ośmiu blaszanych wieżyczek ustawionych na wieloboku będącym obwodem przenikających się przekątniowo dwóch kwadratów. Organizacja ta została przez Sas-Zubrzyckiego powtórzona, lecz architekt nadał swojej kompozycji formę odbiegającą od pierwowzorów gotyckich. Zasadniczy wpływ na wyraźną lekkość i wysmukłość zaprojektowanej przezeń wieży ma kamienna struktura podstawy na bazie ścietego ostrosłupa, którego boczne krawędzie są obrysem kwadratu, wyznaczonego na poziomie okapów dachów nawy i transeptu. Górna, ośmioboczna podstawa ostrosłupa nie wpisuje się w dolny kwadrat (jak w hejnalicy mariackiej), bowiem jest od niego znacznie mniejsza. Ustawione na niej dwie ośmioboczne kondygnacje są w całości ceglane, posiadają ostrołukowe okna i wyjście na ganek otoczony kamienną poręczą. Na piętrze w miejsce czterech okien wstawiono tarcze zegarowe; trzy z nich dekoruje kamienna oprawa z pinaklami, czołgankami i kwiatonem. Koronę murów wieńczy ceglany fryz w układzie arkadkowym. Wysmukłą iglicę, z nałożoną nań koroną cierniową, otaczają wieżyczki, lecz o zróżnicowanych naprzemiennie wysokościach. Powyżej nich wstawiono dodatkowe cztery wieżyczki mniejsze.

W stosunku do mariackiego pierwowzoru neogotycka wieża jest bardziej wysmukła, lekka i zwarta. Jest to zapewne spowodowane tym, że górna część wieży mariackiej została podzielona na kondygnacje, natomiast

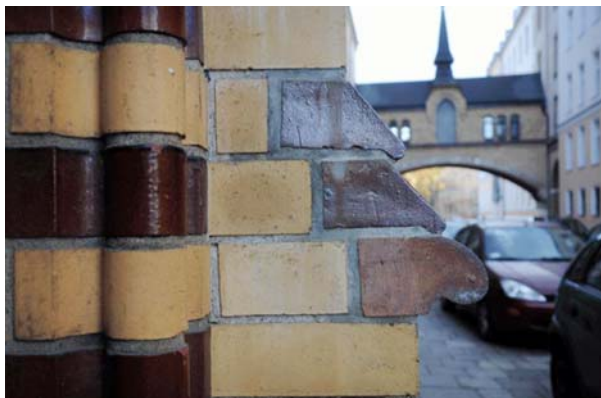
Ryc. 4. Detal elewacji z kształtkami szklwionymi budynku Zakładu Opiekuńczego przy ul. św. Józefa we Wrocławiu [17]  
Fig. 4. Glazed pattern detail of the façade of the Health Care Centre on St. Joseph Street in Wrocław [17]

Other examples include mainly public buildings, such as for example, hospitals [12], or sacral structures [13], as well as residential buildings – tenements or manor houses [14] dating from the cusp of the 19<sup>th</sup> and 20<sup>th</sup> centuries and to be found across the whole country (figs. 3–5).

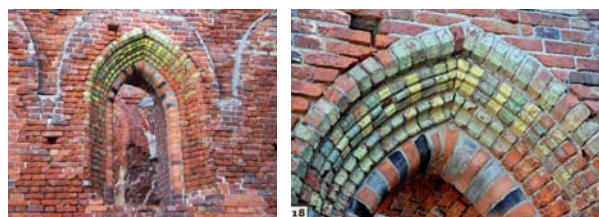
Ryc. 2. Fragment elewacji zamku krzyżackiego w Radzynie Chełmińskim z XIII/XIV w. [11]

Fig. 2. Fragment of the façade of the Teutonic Castle in Radzyn Chełmiński, dating to the 13<sup>th</sup>/14<sup>th</sup> century. [11]

Innym przykładem jest średniowieczny zamek krzyżacki w Radzynie Chełmińskim (ryc. 2), gdzie występowanie glazurowanych cegieł w elewacji pozwala na jego dokładniejsze datowanie. Według [11] zastosowanie cegieł glazurowanych w kolorach żółtym i zielonym w portalach ważnych pomieszczeń zamkowych świadczy o budowie zamku po 1300 r., gdyż taka ceramika budowlana pojawiała się na ziemi chełmińskiej w pierwszej ćwierci XIV wieku.

Another example is the medieval castle of the Teutonic Knights in Radzyn Chełmiński (fig. 2), where glazed bricks in the façade allow for more precise dating. According to [11], the use of yellow and green glazed bricks in the portals of important castle rooms confirms that the castle was built after 1300, as this type of ceramic building material was introduced to this region in the first quarter of the 14<sup>th</sup> century.

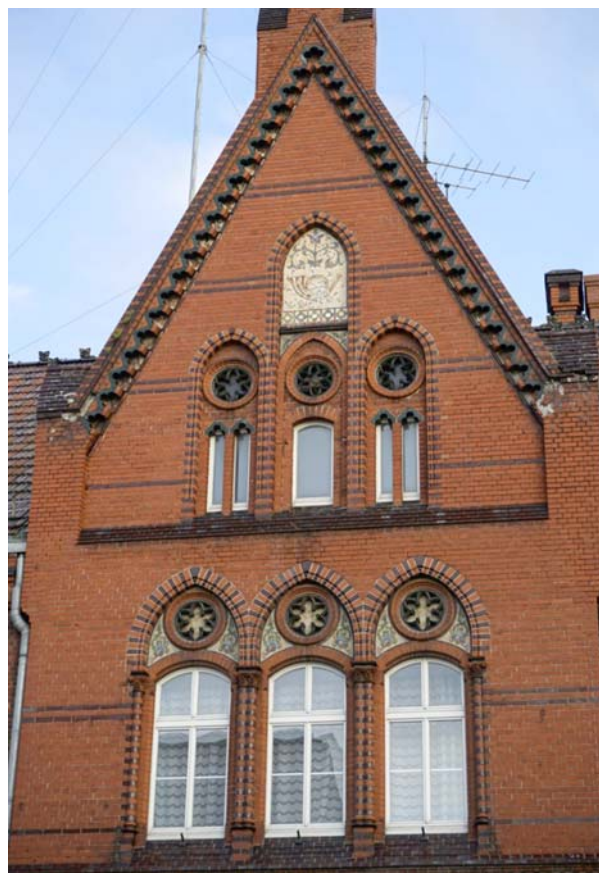
Ryc. 3. Fragment elewacji budynku poczty w Wałczu z przełomu XIX i XX w. [16]

Fig. 3. Fragment of the façade of the post-office building in Wałcz at the cusp of the 19<sup>th</sup> and 20<sup>th</sup> centuries [16]

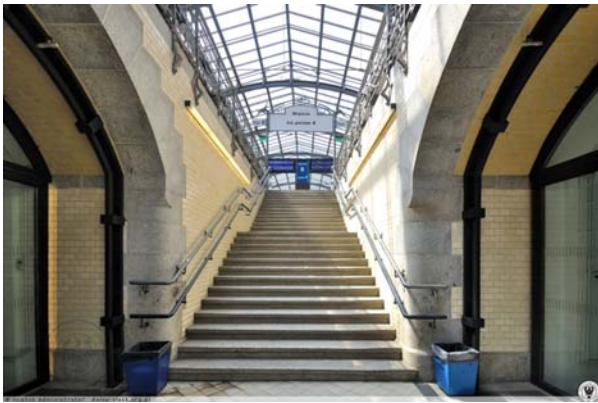
Ryc. 5. Wnętrze Dworca Wrocław Główny: przejście pod peronami i wejście na perony – ściany pokryte cegłą szkliwioną [18]

Fig. 5. Interior of Wrocław Main Railway Station: passageway under the platforms and entrance to the platforms – walls are covered with glazed bricks [18]

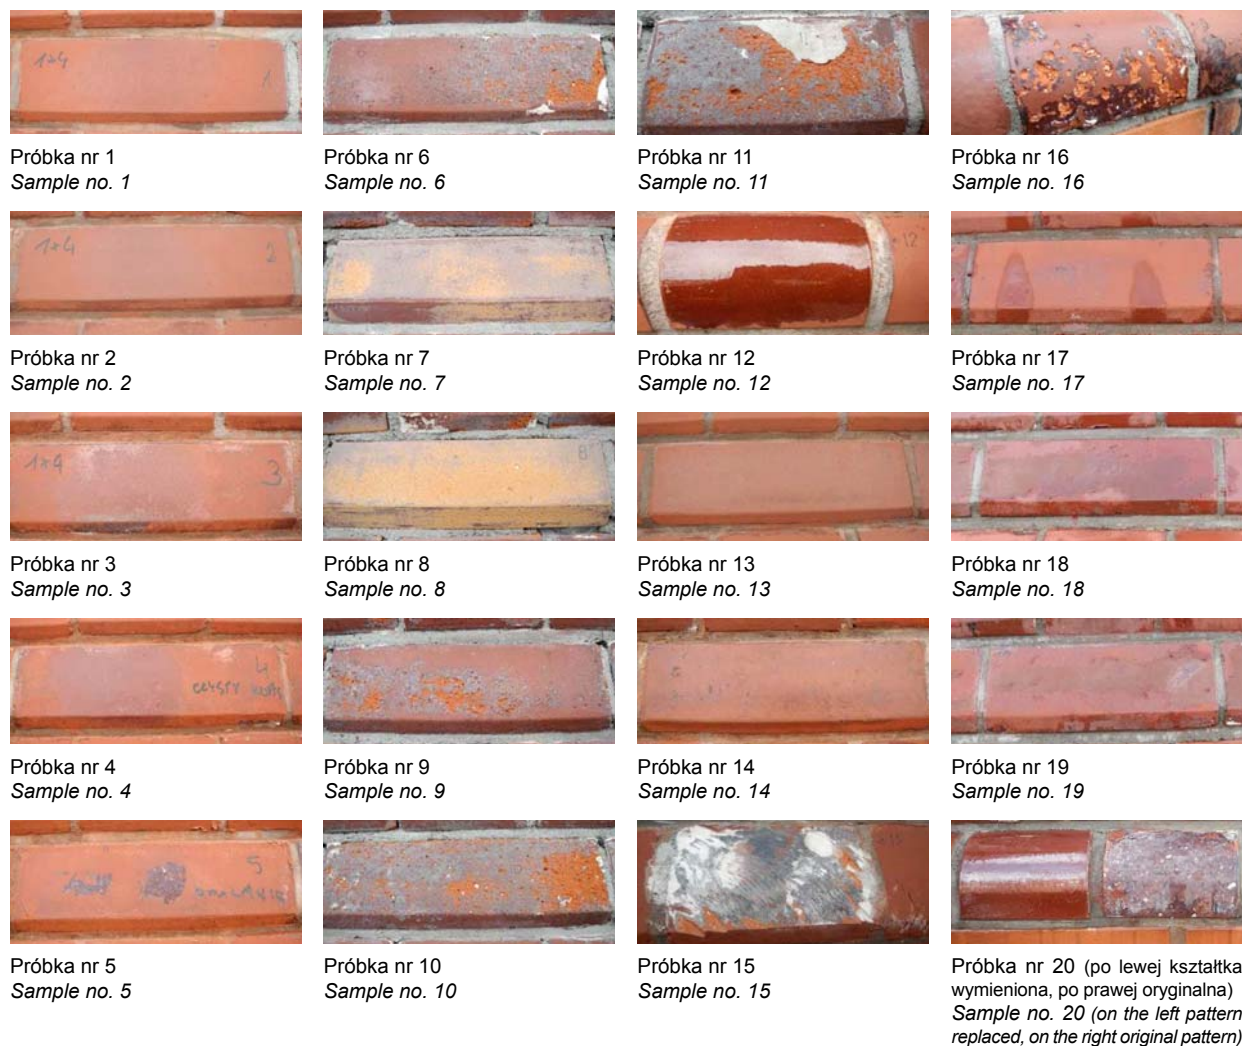
Table 2. Appearance of the surfaces of samples subjected to different cleaning methods

zestawiono liczbę prób, opis zastosowanych technologii oraz efekty ich działania wraz z wyglądem elewacji poddanej kolejnym próbom czyszczenia.

Jedną z zastosowanych metod czyszczenia było zastosowanie granulatu suchego lodu ( $\text{CO}_2$ ). Uderzenia pod ciśnieniem w warstwę zanieczyszczoną miały na celu usunięcie powłoki epoksydowej. Granulki suchego lodu są przyspieszane przez pęd sprężonego powietrza do prędkości ok. 300 m/s, co powoduje powstanie mikrotermicznego szoku spowodowanego niską temperaturą (ok.  $-79^\circ\text{C}$ ) suchego lodu i oderwanie zanieczyszczenia od podłoża. Z uwagi na rodzaj podłoża czyszczenie suchym lodem spowodowało uszkodzenie struktury warstwy powierzchniowej elewacji.

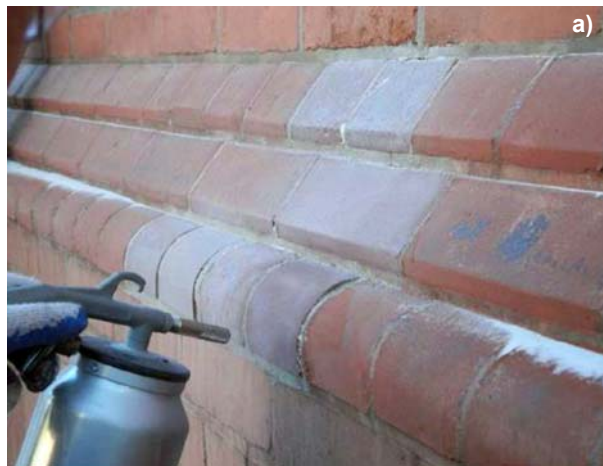
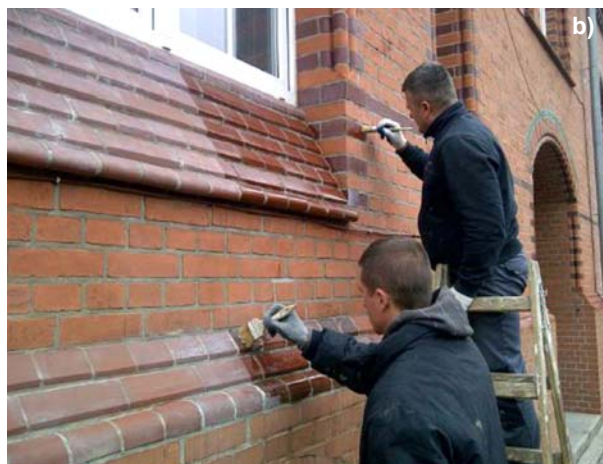
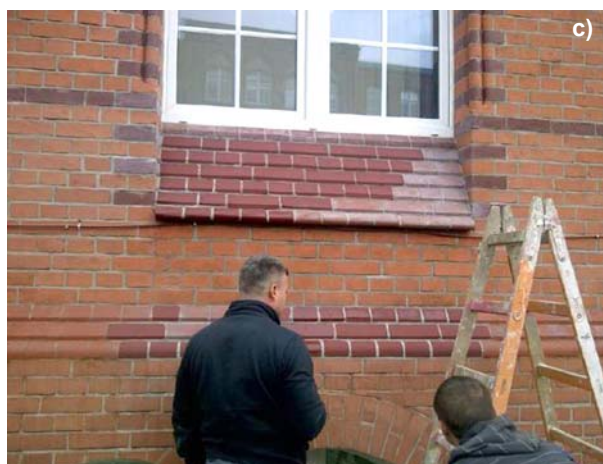
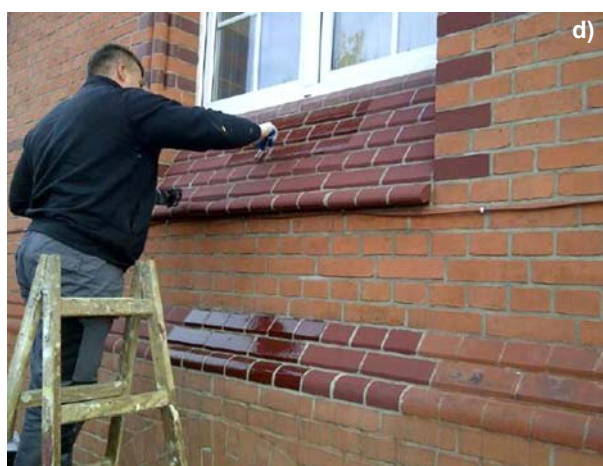
Ryc. 10. a) Czyszczenie fragmentu elewacji metodą piaskowania z drobną frakcją, b) nanoszenie warstwy gruntującej, c) nanoszenie powłoki malarskiej, d) nanoszenie powłoki poliuretanowej (fot. Wojciech Laska)

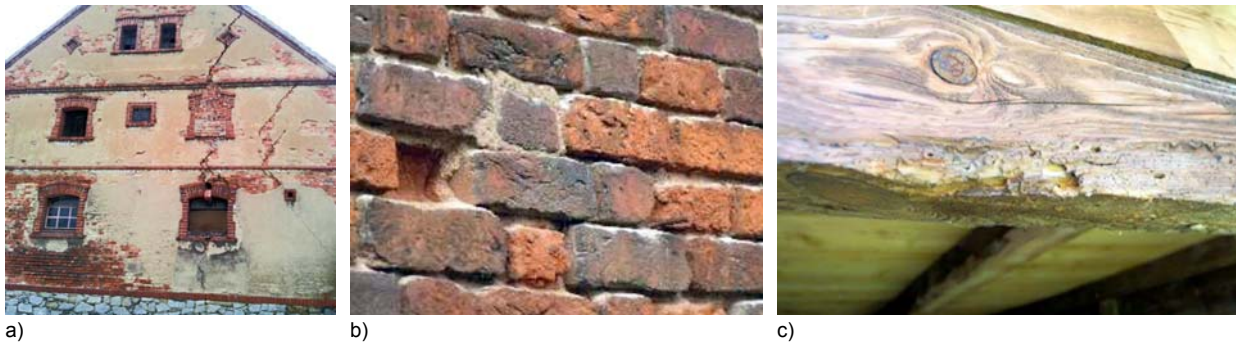
Ryc. 1. Zdegradowane fragmenty konstrukcji: a) muru, b) cegieł i zaprawy, c) drewna  
 Fig. 1. Degraded fragments of structures: a) masonry wall, b) bricks and mortar, c) wood

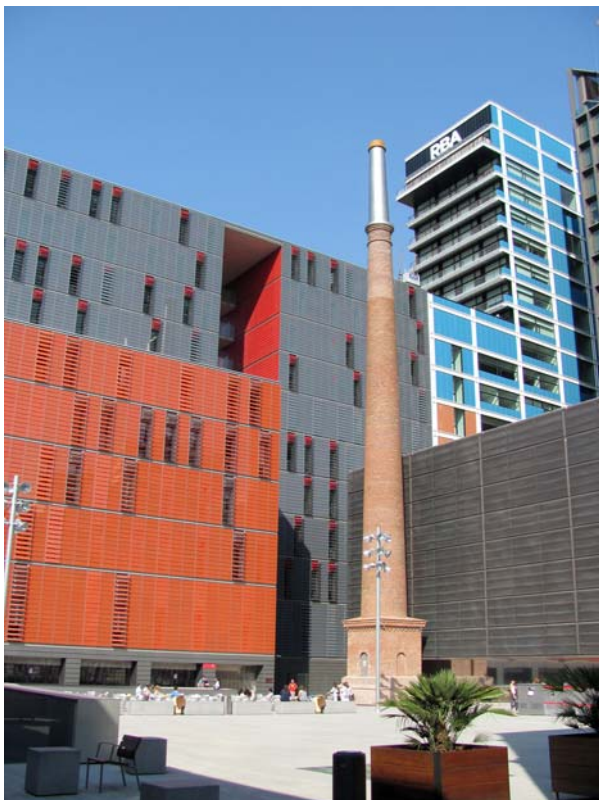
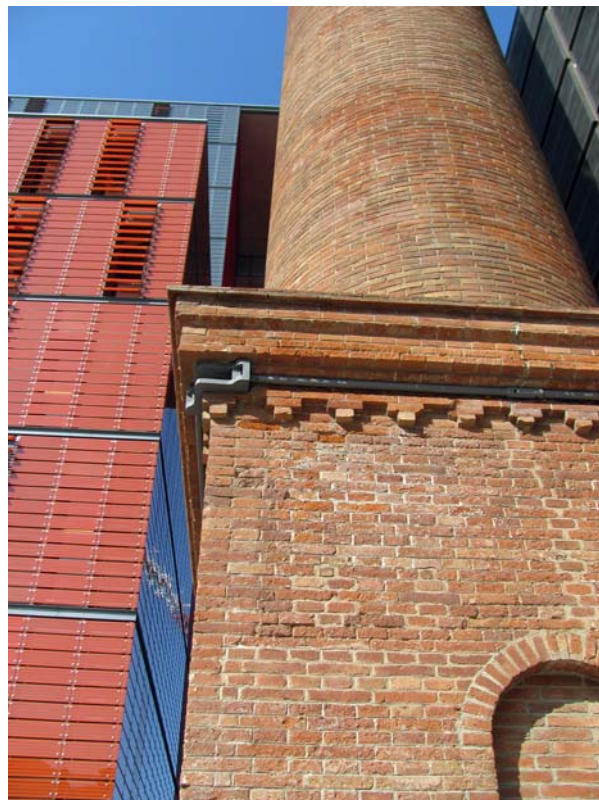
Ryc. 7, 8. Podwyższony, zabytkowy komin fabryczny w zespole Ca l'Aranyo, jako widoczny znak w przestrzeni, a zarazem element infrastrukturalny – fot. M. Gyurkovich

Fig. 7, 8. The vertically extended historical factory smokestack in the Ca l'Aranyo complex, as a visible sign within space, as well as an infrastructural element – phot. by M. Gyurkovich

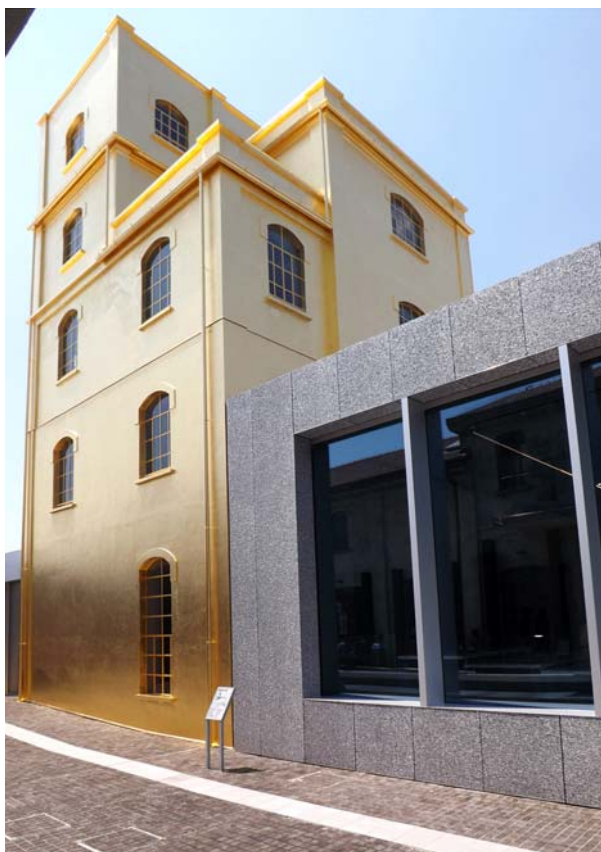
Ryc. 9. Fondazione Prada, Mediolan, zabytkowa pomalowana w złoto struktura w zestawieniu z nowym obiektem – fot. M. Gyurkovich  
 Fig. 9. Fondazione Prada, Milan, a historical structure painted gold, beside a new structure – phot. by M. Gyurkovich

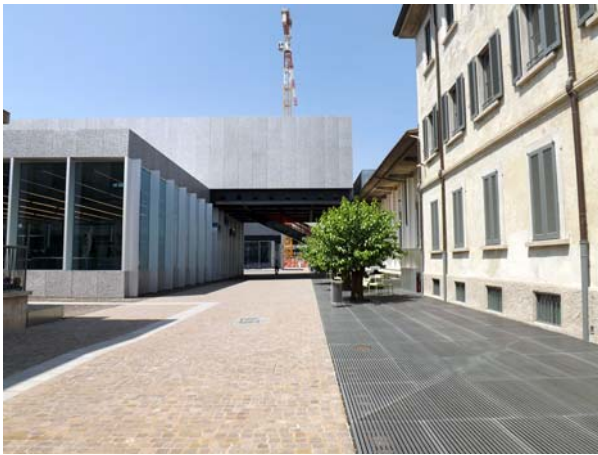
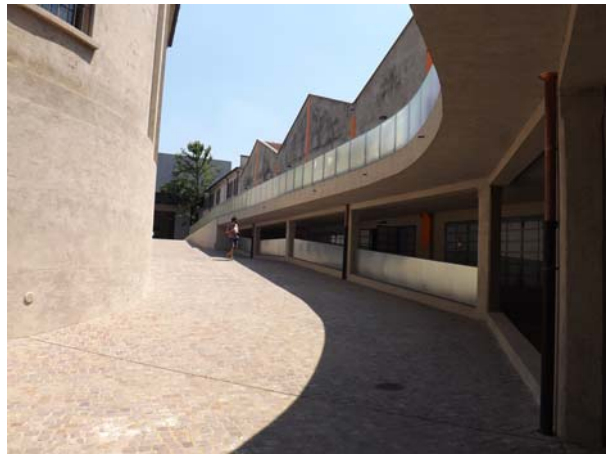
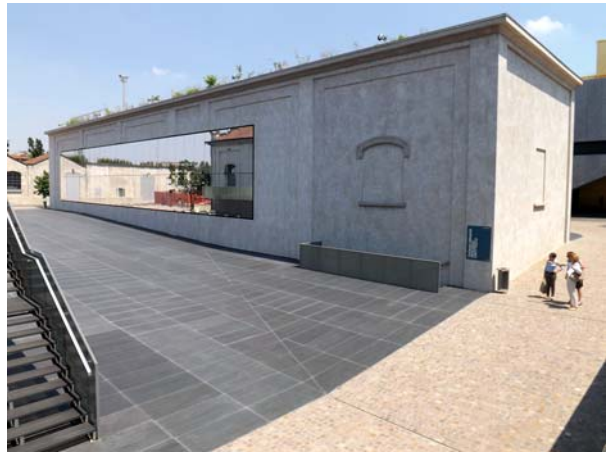
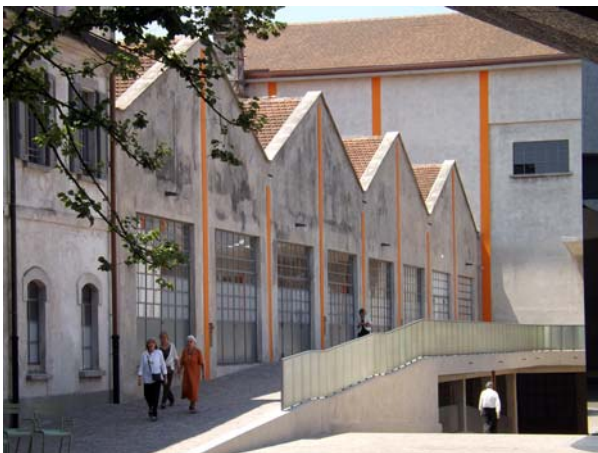
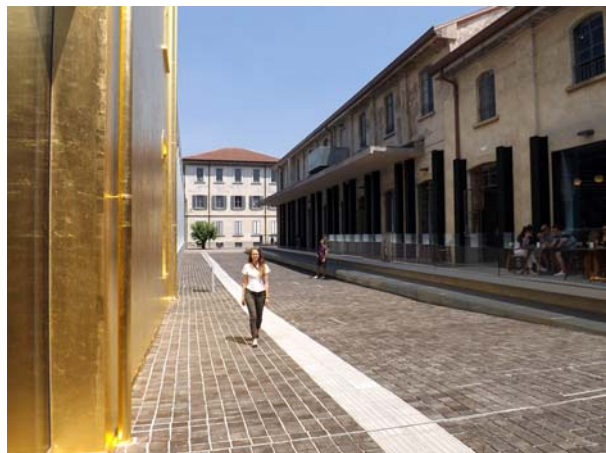
Ryc. 10–15. Fondazione Prada, mini wnętrza urbanistyczne zespołu utworzone przez odrestaurowane i dobudowane struktury – fot. M. Gyurkovich

Fig. 10–15. Fondazione Prada, urban mini-interiors of the complex formed by the restored and added structures – phot. by M. Gyurkovich

During design work a decision was made to demolish a freestanding, square-shaped storage building of low architectural value. On the one hand, this provided the possibility of erecting new structures, while on the other, to create a highly interesting sequence of semi-public interiors between all of the complex’s buildings<sup>30</sup>. The former accessways and unloading ramps turned into pedestrian spaces, partially shaded by small trees, fitted and finished incredibly modestly, similarly to the external facades of all the buildings. One facade was finished with a cladding resembling a mirror, made out of stainless steel, which on the one hand provides interesting visual effects, while on the other, it increases the heat in the already completely shadeless interiors of the small squares during summer months. The contrast between the modest buildings of the former distillery that are coloured in shades of gray and the gold-painted old tower, to which the completely new “Torre” is a counterpoint, are proof

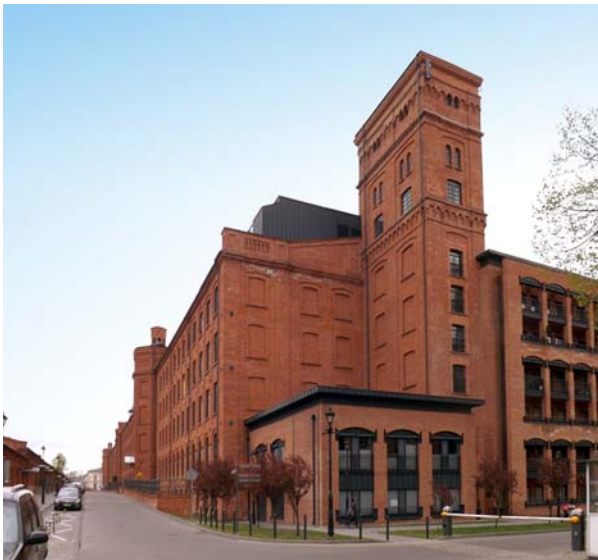
Ryc. 20. Księży Młyn, rozbudowa budynku szwalni o nową część mieszkaniową – fot. M. Gyurkovich

*Fig. 20. Księży Młyn, extension of the former sewing plant to include a new residential section – phot. by M. Gyurkovich*

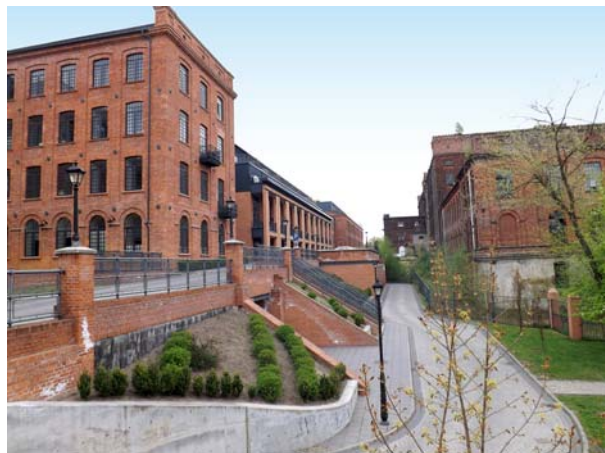
Ryc. 23. Łódź, Księży Młyn, odrestaurowana i rozbudowana szwalnia oraz obiekt wciąż zdewastowany (2016) – fot. M. Gyurkovich

*Fig. 23. Łódź, Księży Młyn, the restored and extended sewing plant and a built that is still in poor condition (2016) – phot. by M. Gyurkovich*
