WIADOMOŚCI KONSERWATORSKIE

JOURNAL OF HERITAGE CONSERVATION

THE INVINCIBLE CITY

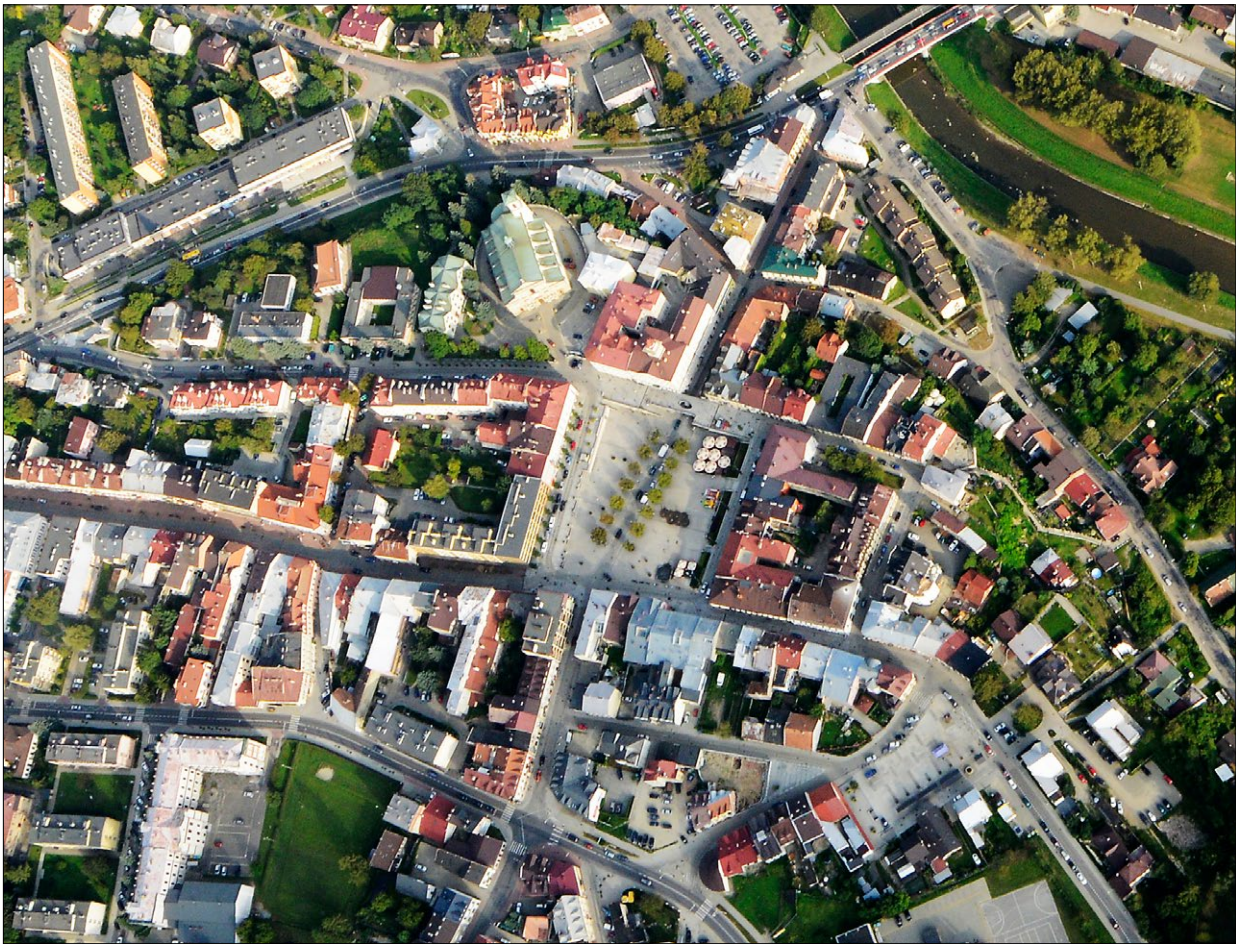
Ryc. 1. Gorlice, widok na średniowieczny układ urbanistyczny z lotu ptaka; fot. W. Gorgolewski 2017.

Fig. 1. Gorlice. A bird's-eye view of the medieval urban layout; photo by W. Gorgolewski 2017.

In the author's opinion, the urban layout of Gorlice, which was essentially established during the town foundation i.e. in the mid-fourteenth century, is its unquestionable value. It should be characterized as defined and orthogonal, laid out using the unit of a large (Cracow) sznur that equaled 45 m.

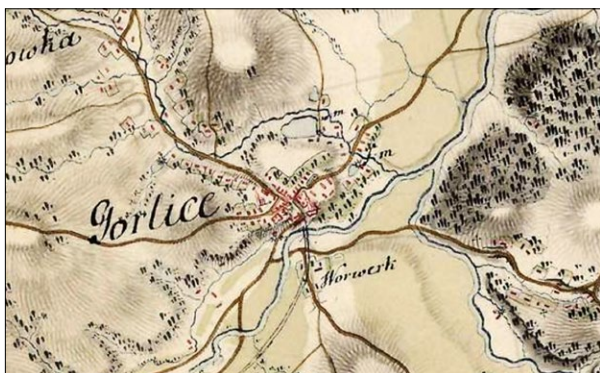
Ryc. 7. Układ urbanistyczny Gorlic zaznaczony na Pierwszym Zdjęciu Wojskowym z lat 1779–1783; mapa [w:] Archiwum Narodowe w Wiedniu, www.mapire.eu (dostęp: 26 VIII 2020).

Fig. 7. Urban layout of Gorlice marked on the First Military Survey from the years 1779–1783; map [in:] Austrian State Archives, www.mapire.eu, (accessed: 26 VIII 2020).

The urban layout of Gorlice from the time of the town foundation, as well as other historic structures located within it area, e.g. the Dworzysko square, relics of the layout of the Stróżówka village, the former manorial estates and the suburbs were marked on the archival maps from the eighteenth and nineteenth century, e.g. on the First Military Survey from the years 1779–1783, on the Second Military Survey from the years 1861–1864, and on the Third Military Survey from the years 1869–1887.

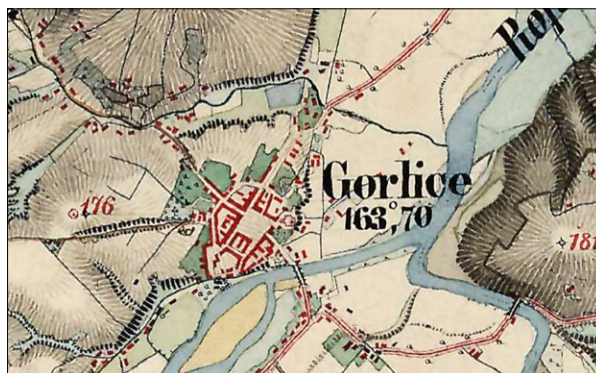
Ryc. 8. Układ urbanistyczny Gorlic zaznaczony na Drugim Zdjęciu Wojskowym z lat 1861–1864; www.mapire.eu (dostęp: 26 VIII 2020).

Fig. 8. Urban layout of Gorlice marked on the Second Military Survey from the years 1861–1864; www.mapire.eu (accessed: 26 VIII 2020).

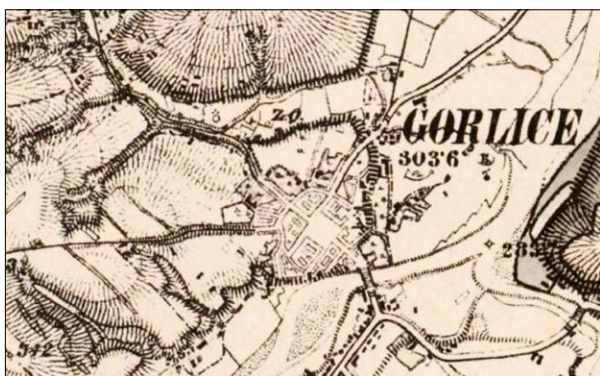
Ryc. 9. Układ urbanistyczny Gorlic zaznaczony na Trzecim Zdjęciu Wojskowym z lat 1869–1887; www.mapire.eu (dostęp: 26 VIII 2020).

Fig. 9. Urban layout of Gorlice marked on the Third Military Survey from the years 1869–1887; www.mapire.eu (accessed: 26 VIII 2020).

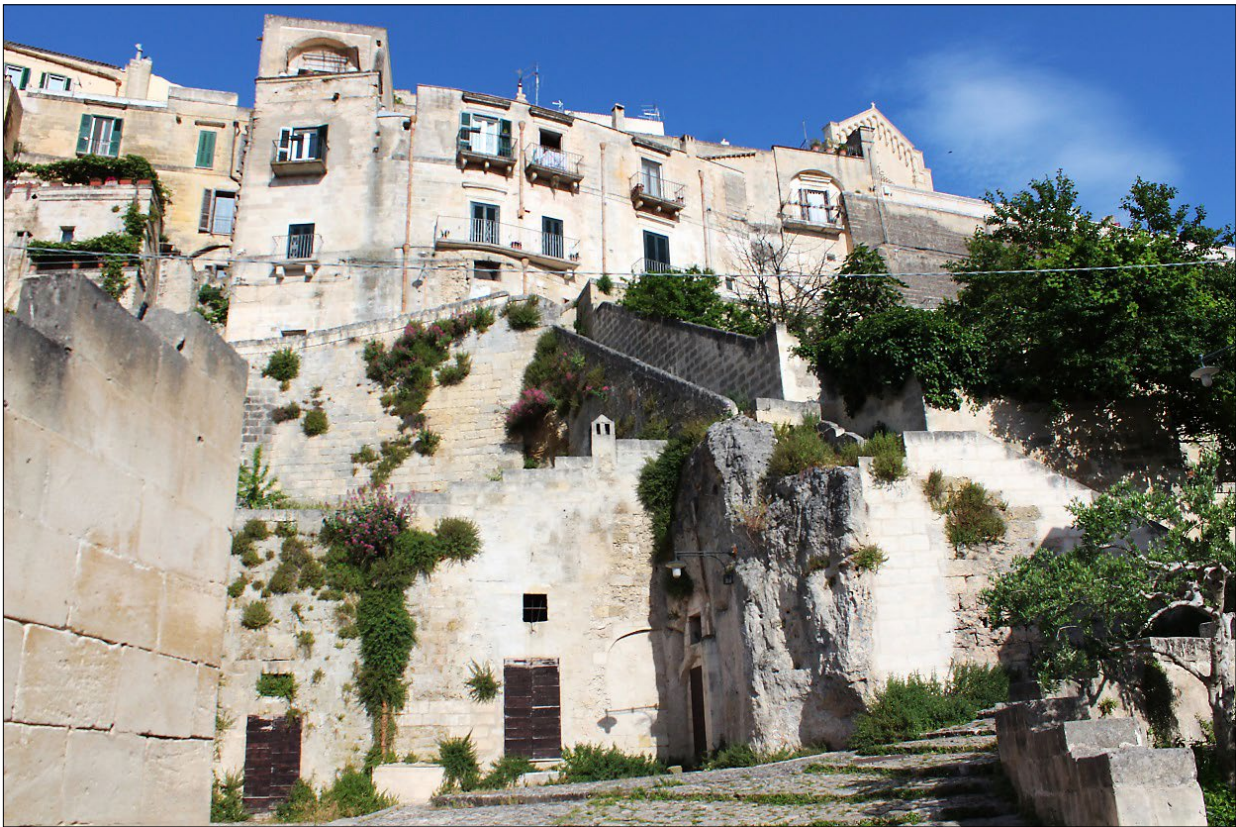
Ryc. 6. Matera, uliczki z licznymi schodami; fot. M. Stachurska 2019.

Fig. 6. Matera, streets with numerous stairs; photo by M. Stachurska 2019.

Sassi is characterized by distinctive, unique architecture. The houses, carved out of the rock, are crisscrossed by narrow, winding streets. The vertical layout of the “buildings” is aligned with the rock wall. Circulation, apart from narrow and winding streets, is provided mainly by stairs and ramps. In the compact development that correlates with the network of winding streets, here and there one can

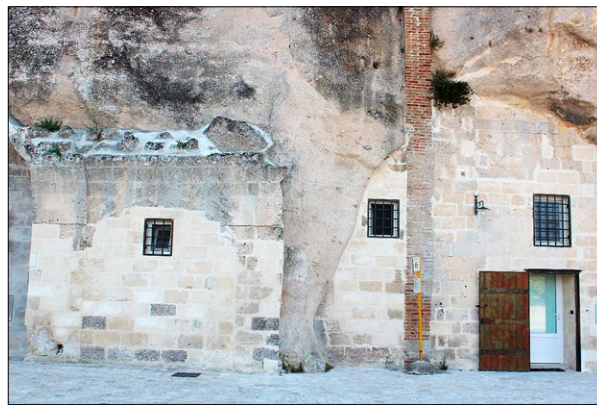
Ryc. 10. Fragmentaryczna elewacja domostwa wykutego w skale; fot. M. Stachurska 2019.

Fig. 10. Fragmentary facade of a house carved in the rock face; photo by M. Stachurska 2019.

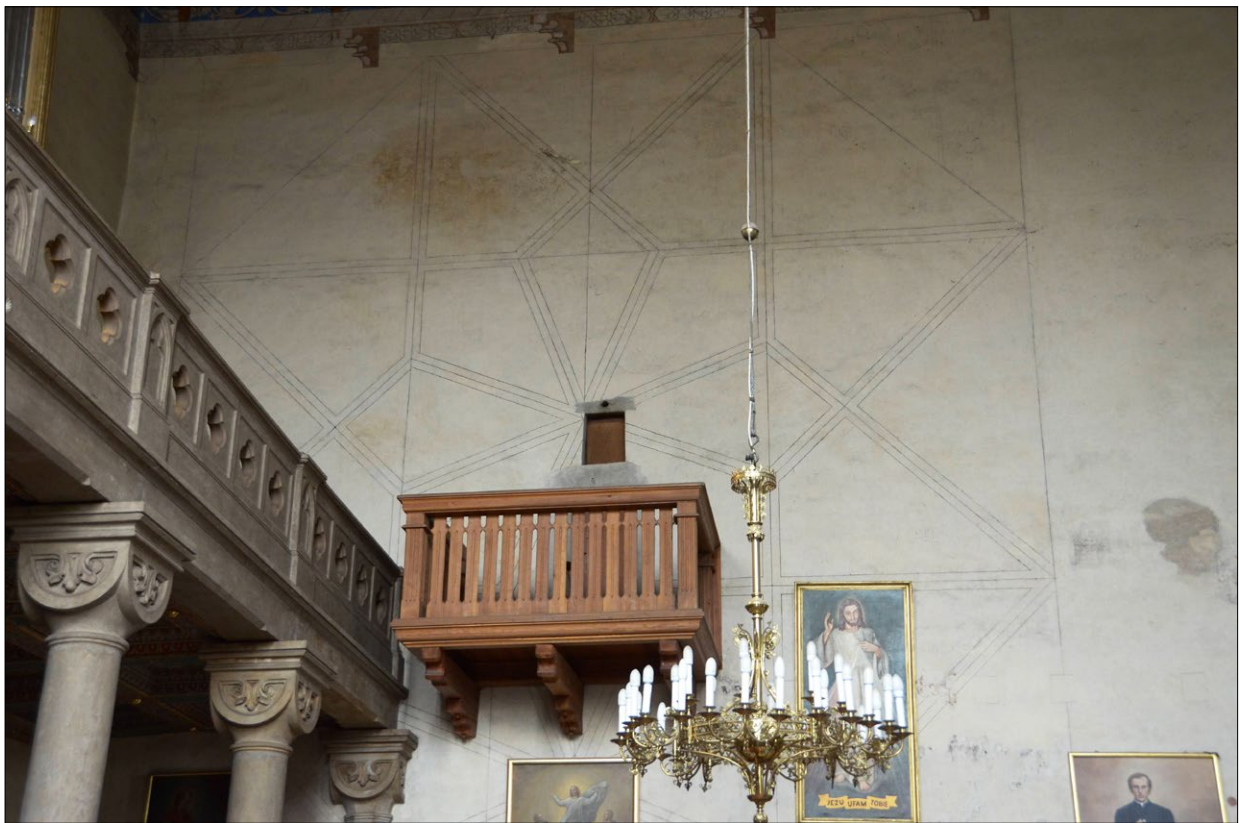
Ryc. 2. Zdjęcie rytu odśloniętego na północnej ścianie nawy głównej kościoła św. Zygmunta w Szydłowcu; fot. autorzy.

Fig. 2. Photograph of the engraving uncovered on the northern wall of the main nave of the Church of St. Sigismund in Szydłowiec; original photo.

drawing by a Gothic architect was discovered in the twentieth century by Zofia Medwecka, who supervised the conservation of the interior in the years 1970–1992. It is neither signed nor dated. It is probably from before 1509, as this is when the construction of the presbytery and the nave was already completed. During the second stage of the church's construction (which was performed in the years 1515–1532) it was partially damaged due to erecting the choir balcony and laying the stone floor in the church, which obscured the lower edges of the drawing. The dimensions and shape of the engraving are identical to the daylight dimensions of the presbytery. The diagram was carved in plaster and the engravings have a depth of around 2 mm and were filled with dark blue infill. The drawing is composed of vertical, horizontal and diagonal lines that have a 45 degree slant. The first layer of plaster, which bears the engraving of the vault, displays surviving apostolic crosses, which denote the church's consecration. The following subsequent layer bears traces of paintings by Stanisław Samostrzelnik, who worked for the Szydłowiecki family in the years 1511–1525.⁴

Some fragments of the plan are currently either obscured or damaged due to historical changes to and the remodeling of the interior (openings, balusters). However, the missing lines can be easily recreated via a theoretical graphical reconstruction due to the repetitiveness of the pattern and analogies to the complete drawing of the span. The Gothic drawing contains information about the placement of every rib, their intersections, points of support and anchoring depth. The width of the three lines that are traced continually in parallel corresponds to the width of the rib (16 cm). apart from the floor plan, a diagram of the rib arch and its profile were drawn in the lower part of the wall (marked as a semi-cross-section, i.e. a local side projection of the rib). The lower part of the drawing is missing due to the elevation of the church's floor level. As a result of surveying work, the engraving was carefully preserved and secured.⁵ An interpretation of the phases of the vault's design was prepared in the form of a two-dimensional plan, based on the shape of the square with a side equal in length to the presbytery's width.⁶

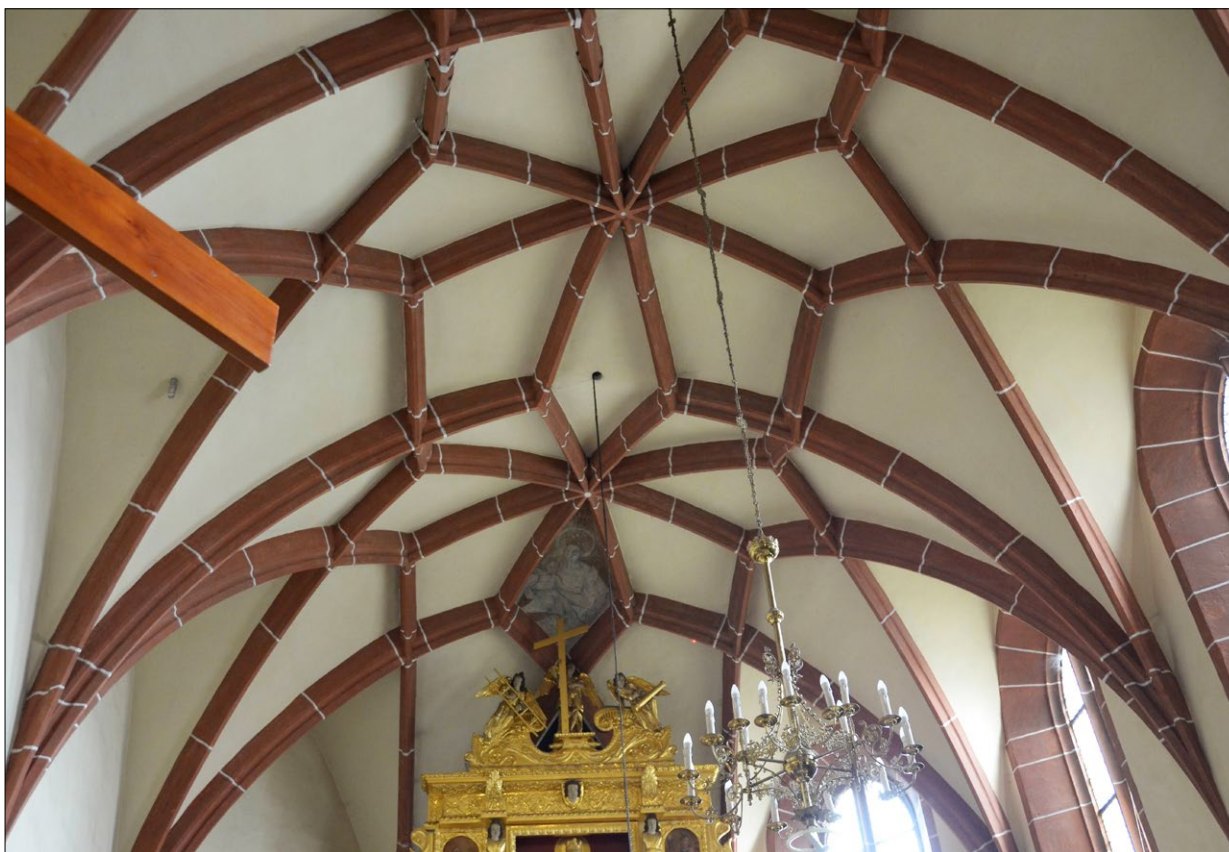
Ryc. 3. Współczesny stan gotyckich sklepień prezbiterium kościoła; fot. autorzy.

Fig. 3. Contemporary condition of the Gothic vaults of the church presbytery; original photo.

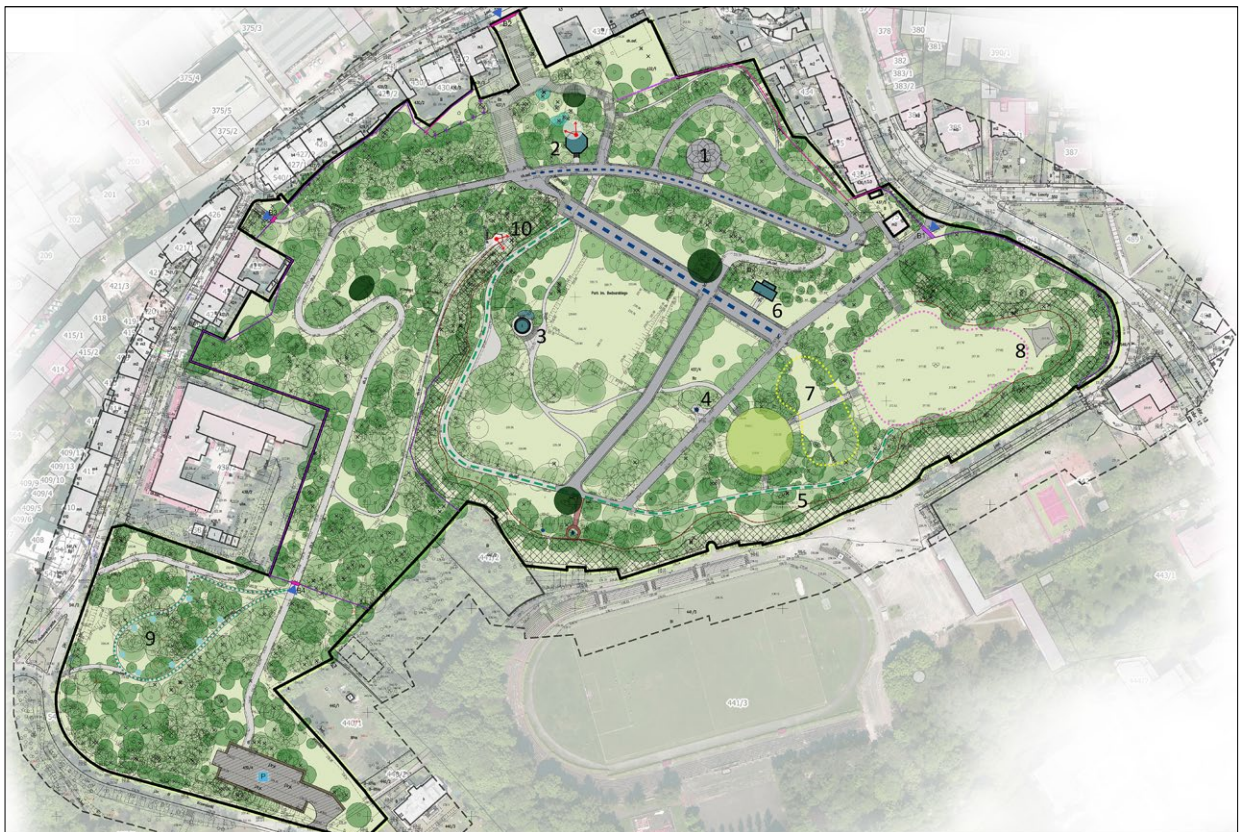
Ryc. 6. J. Wowczak z zespołem, „Projekt parku Bednarskiego”, Kraków 2019; oprac. J. Wowczak.
 Fig. 6. J. Wowczak and associates, Projekt parku Bednarskiego, Cracow 2019; by J. Wowczak.

zarejestrowano żadnych relikwów. Natomiast istotne wytyczne do projektu wniosła inwentaryzacja przyrodnicza³⁴. W jej wyniku ustalono obszary do zalesienia, w których pozostawia się biocenozę bez ingerencji człowieka. Projektanci wydzielili ogrody odpowiadające fazom historycznym i zaprojektowali liczne obiekty architektoniczne inspirowane przeszłością miejsca³⁵.

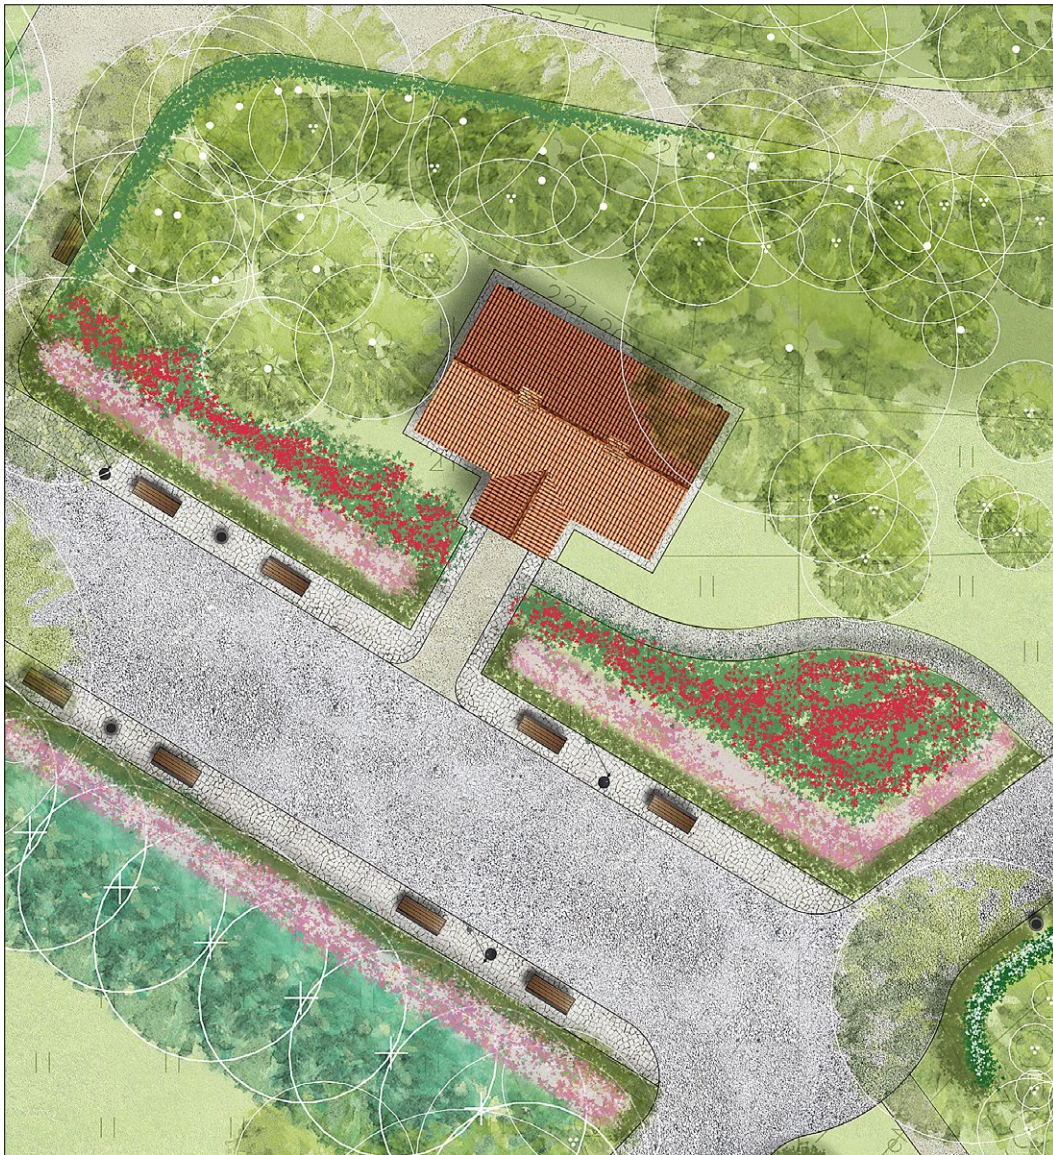
Ryc. 9. J. Wowczak z zespołem, „Projekt ogrodu w Szkole Twardowskiego”, Kraków 2019; oprac. J. Wowczak.
 Fig. 9. J. Wowczak and associates, *Projekt ogrodu w Szkole Twardowskiego*, Cracow 2019; by J. Wowczak.

In this part, the design's focus was placed on recreating the nature of the park from the initial days of its existence, inspired by the *picturesque* style. The Modernist glorieta was to be renovated. The nature and course of Okrężna alley was restored. Cienista alley was kept unchanged but the designers opted out from maintaining the perpendicular link being the shortest route to the little square at the well. Instead, they continued the smooth line of the path crossing the clearing from the glorieta. The original dimensions of the path leading to the statue of Wojciech Bednarski were restored and the annex outlines on its both sides were made visible. Nearby, under the cliff, an obelisk with a stone Book of Twardowski, a reference to the idea of Jarosław Żółciak dated to 1995, was designed.³⁷ The park well with a small square was restored. At the historical lo-

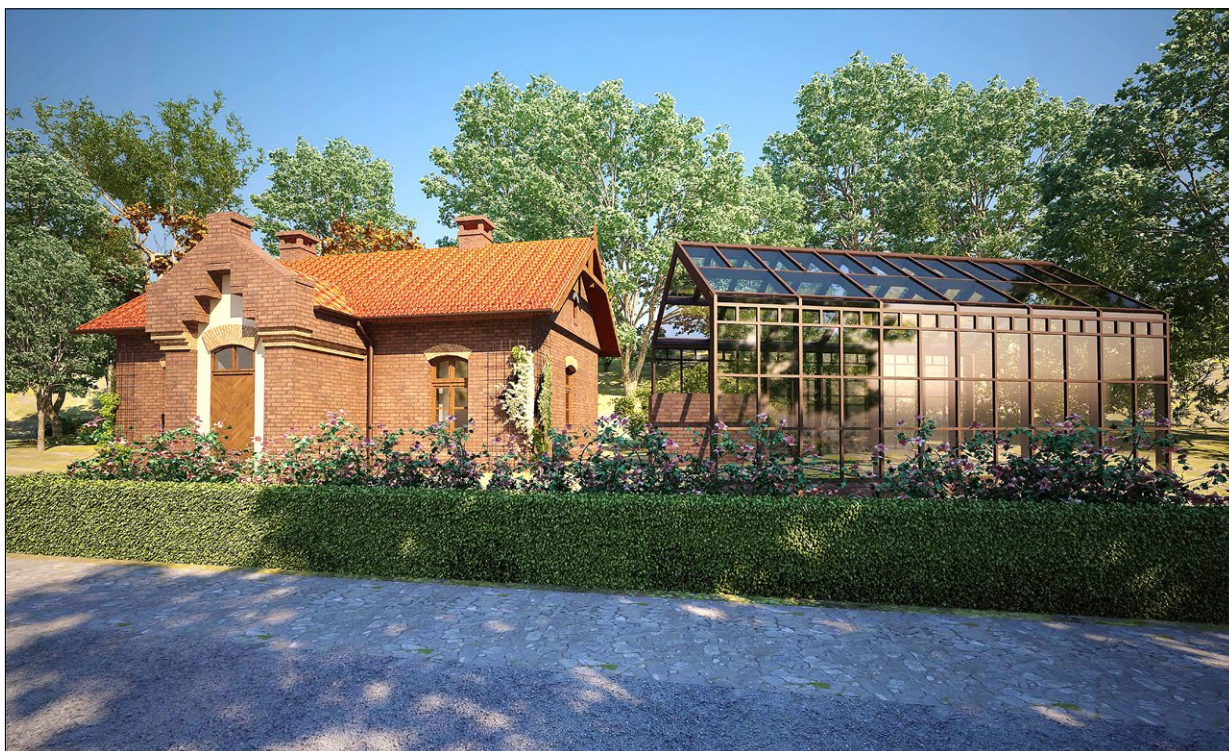
Ryc. 10. J. Wowczak z zespołem, „Projekt domku ogrodnika w parku Wojciecha Bednarskiego”, Kraków 2019; oprac. J. Wowczak.
 Fig. 10. J. Wowczak and associates, *Projekt domku ogrodnika w parku Wojciecha Bednarskiego, Cracow 2019; by J. Wowczak.*

no domek ogrodnika wraz z deszczochronem; będzie mieścił toaletę, pomieszczenie dla matki z dzieckiem i pomieszczenie gospodarcze. Obiekt ma być licowany cegłą o dwóch kolorach, detal oparto na rysunkach z epoki³⁸. Przy Wielkiej Promenadzie uzupełniono szpaler kasztanowców i uformowano ramy z żywopłotów kwiatowych. Po wschodniej stronie utrzymano historyczny klomb kwiatowy. Wielka Promenada wprowadza do enklawy, za którą skryto ogródek dziecięcy; po przeciwnej stronie kamienne stopnie wyprowadzają w kierunku schodów nad placem Niepodległości. Autorzy postulują, aby przy alei Okrężnej ustawić stojące tam dawniej rzeźby, by podkreślić pierwotny, romantyczny charakter założenia i jego edukacyjną rolę.

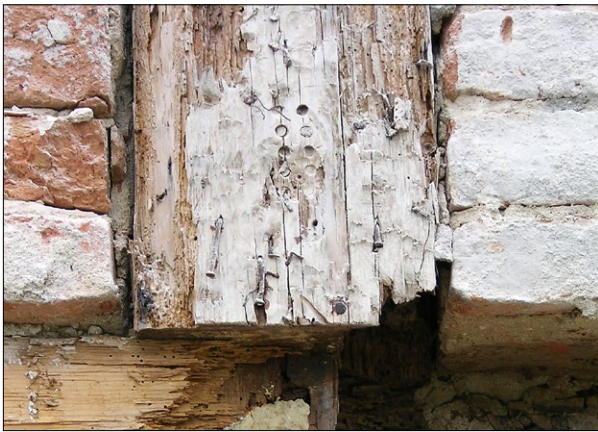
Ryc. 6. Rościszewice, kościół, północna nawa boczna, ściana północna, znak montażowy o kształcie okrągłym na słupie, rok 2009; fot. U. Schaaf.

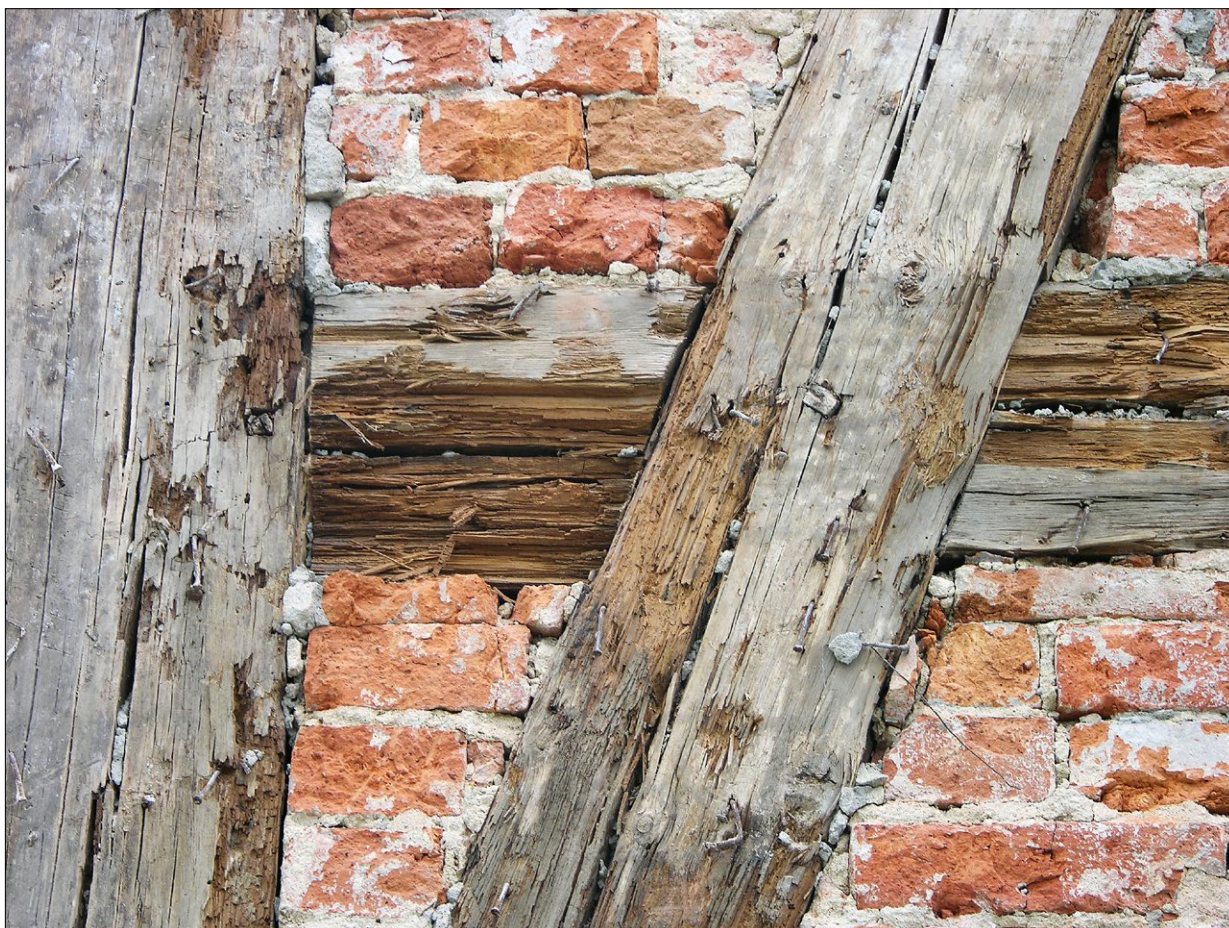
Ryc. 10. Rościślawice, kościół, nawa północna, ściana północna, wypełnienia pól szkieletu, rok 2009; fot. U. Schaaf.

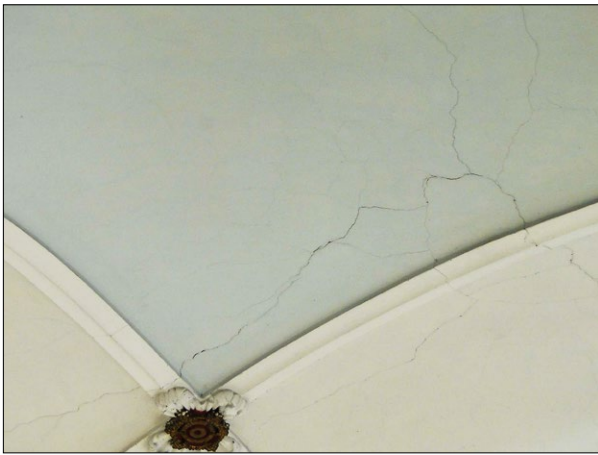
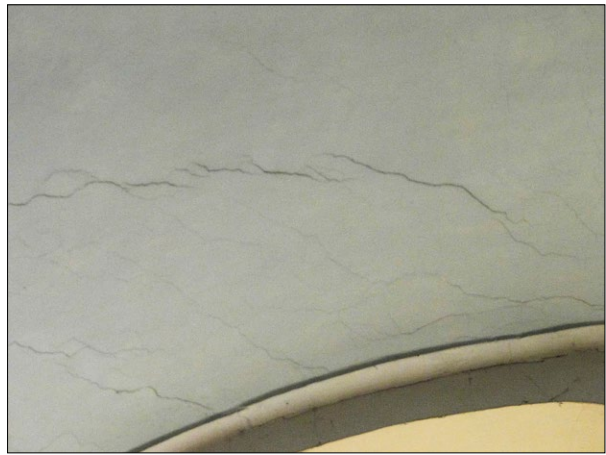
Ryc. 4. Spękania sklepień, 2018; fot. K. Ałykow.
 Fig. 4. Vault cracks, 2018; photo by K. Ałykow.

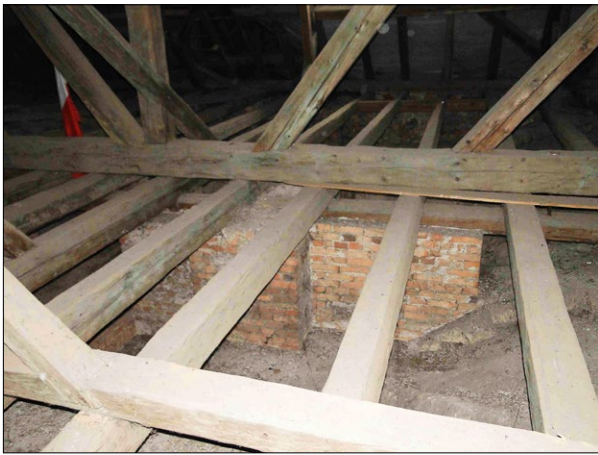
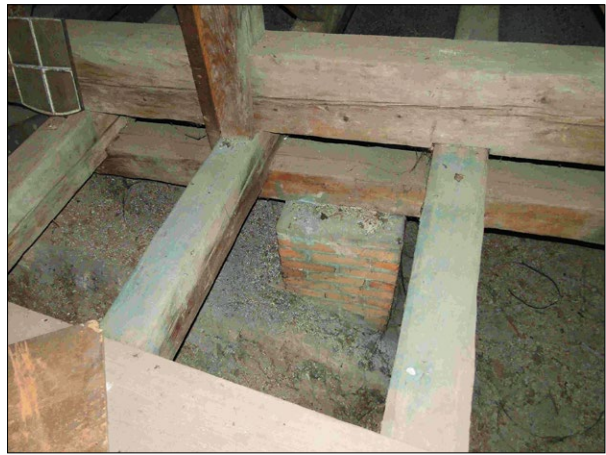
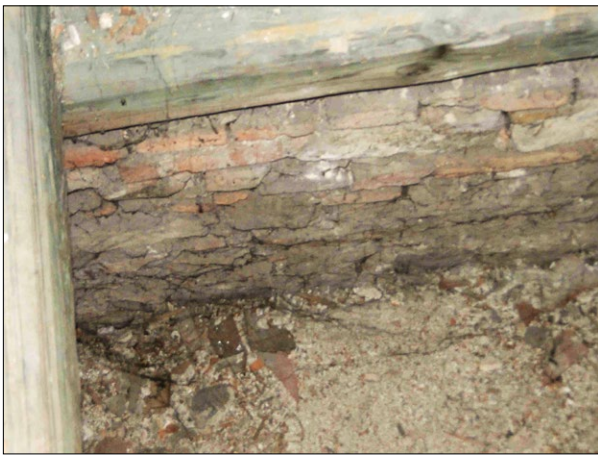
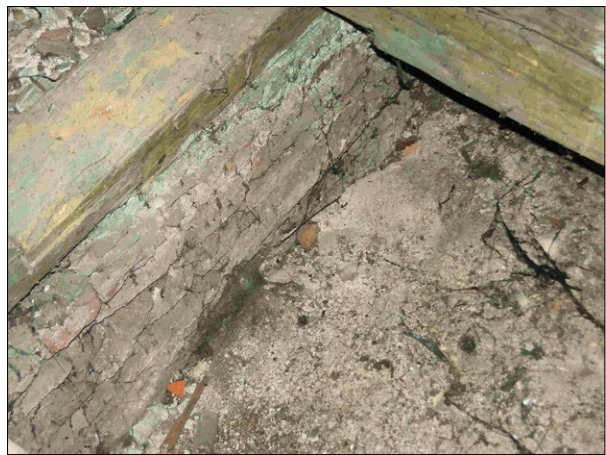
Ryc. 8. Nadmurowane filary na gurdzie sklepienia, 2018; fot. K. Ałtkow.

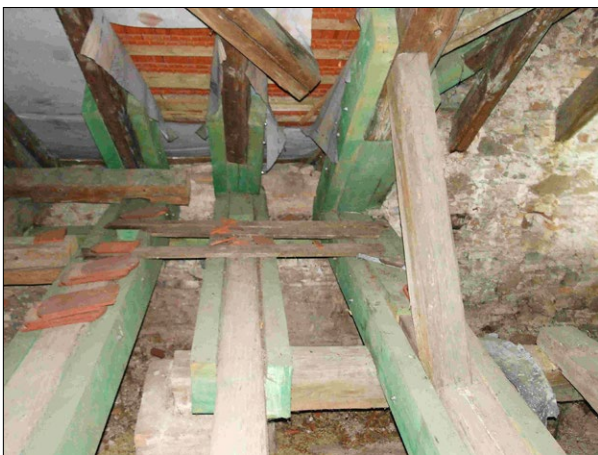
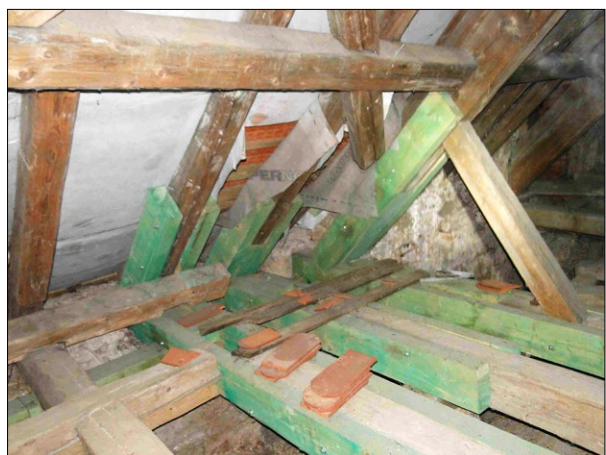
Ryc. 9. Naprawa więźby dachowej, 2018; fot. K. Ałtkow.

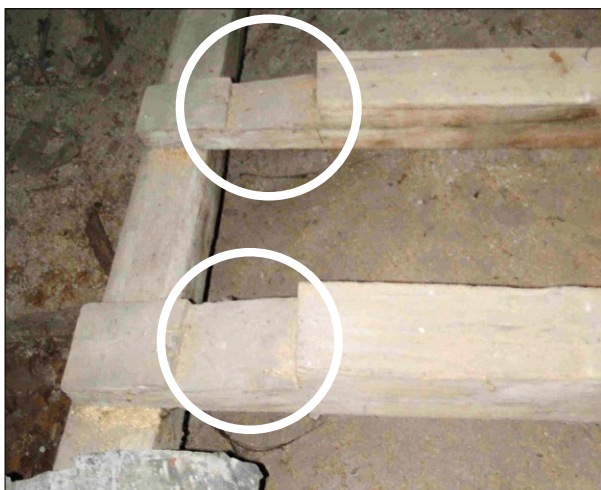
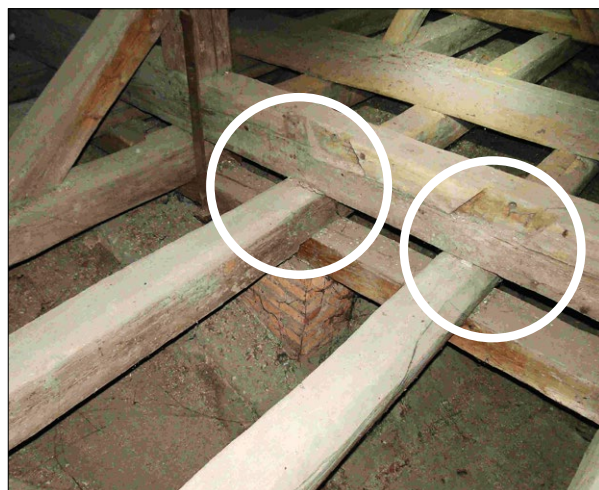
Ryc. 10. Brak oryginalnych elementów konstrukcji ciesielskiej, 2018; fot. K. Atykow.

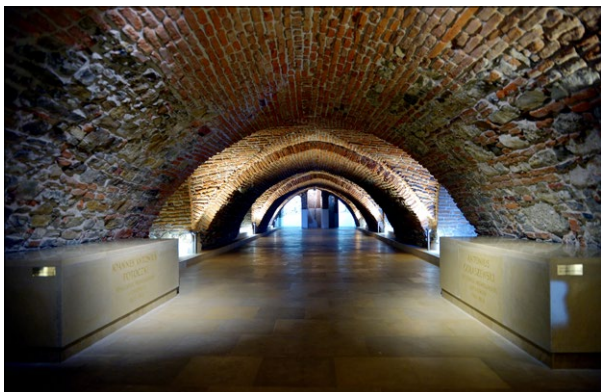
Ryc. 3. Podziemia pod bazyliką archikatedralną, widok w kierunku wschodnim na tzw. krypty gotyckie, za którymi znajduje się fundamentowa ściana rotundy; fot. D. Delmanowicz.

Fig. 3. Cellars underneath the archcathedral basilica, eastwards view of the so-called Gothic crypts, behind which is the footing wall of the rotunda; photo by D. Delmanowicz.

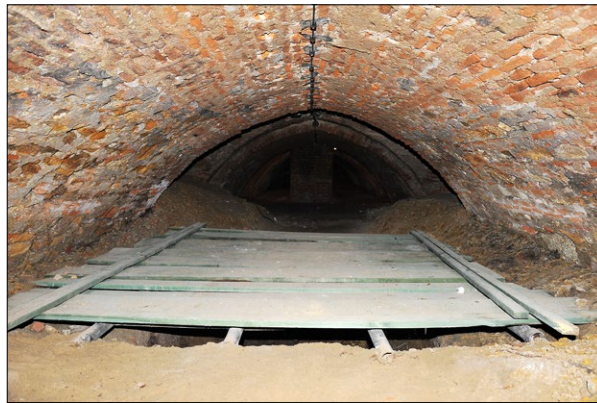
Ryc. 6. Widok podziemi bazyliki przed remontem, krypta pod nawą główną; archiwum M. Piórkowskiego, wykonawcy prac budowlano-konserwatorskich.

Fig. 6. View of the basilica's cellars prior to renovation, the crypt under the main nave; from the collection of M. Piórkowski, conservation and construction contractor.

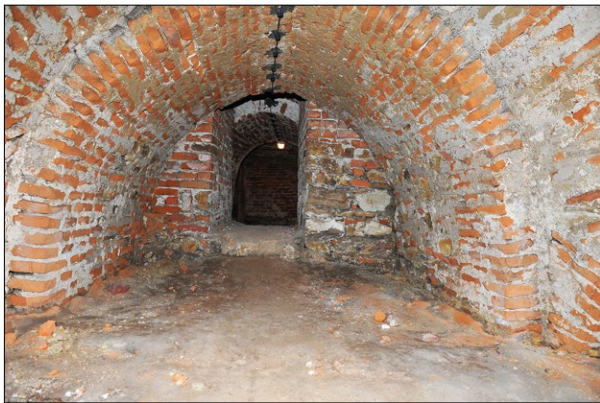
Fig. 7. View of the cellars of the basilica prior to renovation, crypt underneath the northern side nave; from the collection of M. Piórkowski.

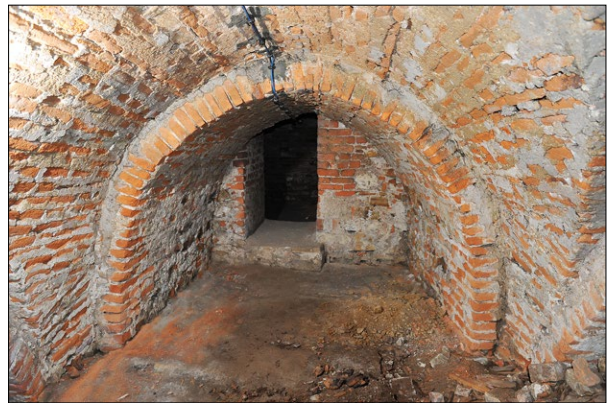
Fot. 8. View of the cellars of the basilica prior to renovation, crypt underneath the northern side nave; from the collection of M. Piórkowski.

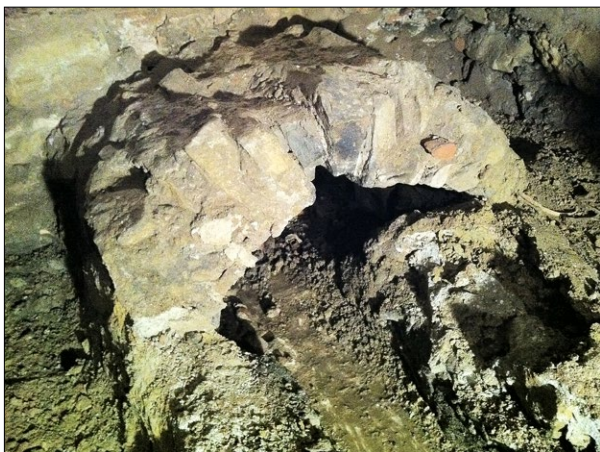
Fig. 10. View of the sewer section carrying water in the cellars of the basilica; from the collection of M. Piórkowski.

of drainage troughs were discovered. Their inspection revealed a structural non-uniformity. The oldest were located in the Gothic sections of foundation walls and were made from sandstone slabs, placed during the construction of the late-medieval cathedral. Other, presumably later sections, were made from stone slabs positioned at the sides of the trough openings, and covered by Baroque-period brick from the top. They ran from the south to the north, directing water from the nearby hills across the cathedral's cellars towards an outlet and further into the San River. Other troughs were also found in the corners of the cellars underneath the naves.³⁹ They were made from brick and stone, and others were open stone or brick niches, without a cover. Inspections during archaeological supervision proceedings also revealed the presence of a permanent water level that, after its removal, was recreated by water drainage between soil layers, which was noted in conservation commission proceedings protocols.⁴⁰ One of the oldest crypts underneath the southern side nave, from the western side that abutted a trough that ran across the entire width of the basilica, another section of the late-medieval drainage system was discovered. Its entirety was scheduled for conservation and preservation and exposition of the former sewage system under the floor surface.⁴¹

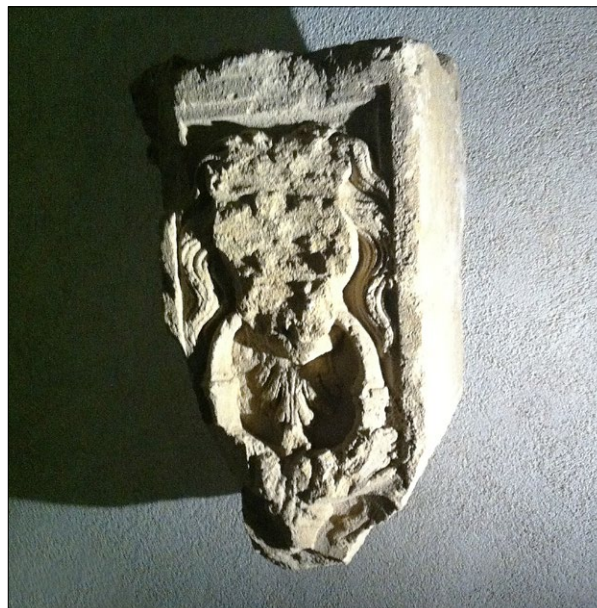
Fig. 9. View of an architectural detail added post-completion into the rebuilt walls of the basilica's cellars, presently located in the lapidarium in the cellar's vestibule; from the collection of M. Piórkowski.

Another valuable discovery was the identification of numerous fragments of architectural details and modern artifacts that included décor elements, which had been placed in the cathedral's cellars after a construction disaster in 1733. As a result of the penetration of underground funerary spaces and the inspection of foundation walls, numerous detail fragments were found that were once again incorporated into the underground walls, located under the naves, during their reconstruction and reinforcement. Prior to the start of the exploration in the years 2009–2015, it was suspected that, after the 1733 disaster, fragments of former epitaphs and tombstones were mixed into the earth-and-sand backfill that filled the cellars underneath the naves. However, it became evident that the cellars had been a large construction site after the collapse of the vaults into the underground spaces and stone material from damaged epitaphs and tombstones had been used to rebuild them.

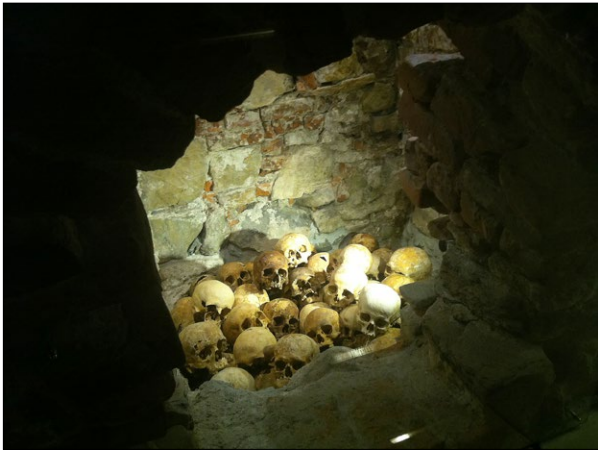
Fig. 11. Ossuary in the cellars of the basilica post-renovation, side crypt under the southern nave; from the collection of M. Piórkowski.

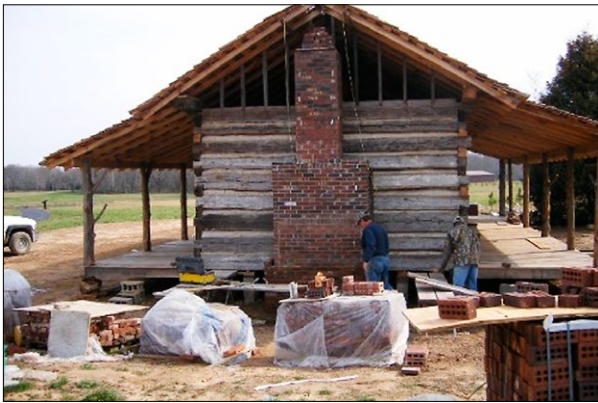
Fig. 3. The McPeake Cabin during its reassembly at Parkers Crossroads; photo by Brandon McPeake; source: Genealogy Trails History Group. 2019. The McPeake Heritage, http://genealogytrails.com/tenn/henderson/mcpeakecrossroads3.html (access: 12 II 2018).

I tak drewniany budynek – który kiedyś należał do innej rodziny, lecz o podobnej historii i mieszkającej w pobliżu Domu Parkera – został przeniesiony na pole bitwy. W nowej lokalizacji dokonano jego modyfikacji w celu uzyskania określonej formy architektonicznej: chaty pionierów w Tennessee w czasach wojny secesyjnej. Aby to osiągnąć, dach przedłużono od przodu i od tyłu budynku, tworząc typowe arkadowe przestrzenie (werandy), a po bokach dodano kominy (ryc. 3).

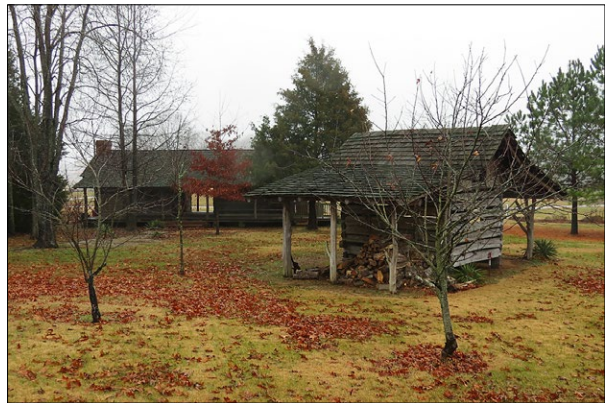
Fig. 4. The corn crib located near the McPeake Cabin, 2018; photo by T. Tomaszek.

To reveal the full, “original” context of the place, planners also designed the “farm’s” surroundings. Therefore, they placed the Corn Crib, a similarly relocated historical structure, near the house. Although it did not originally belong to the McPeake farm, the crib comes from yet another place near the former Parker`s House site. (Fig. 4). This structure was also modified according to the concept of creating a historical farm and living space (similarly as in the case of the cabin, the most important change was the extension of the roof on both sides).

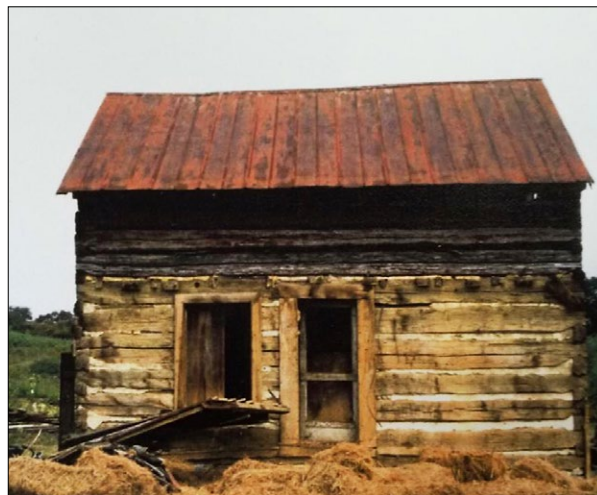
Fig. 8. Front elevation of the Fox cabin before it was moved to Tipton-Haynes to become the George Haynes Slave Cabin; image courtesy the Center for Historic Preservation, Middle Tennessee State University, Murfreesboro, Tennessee.

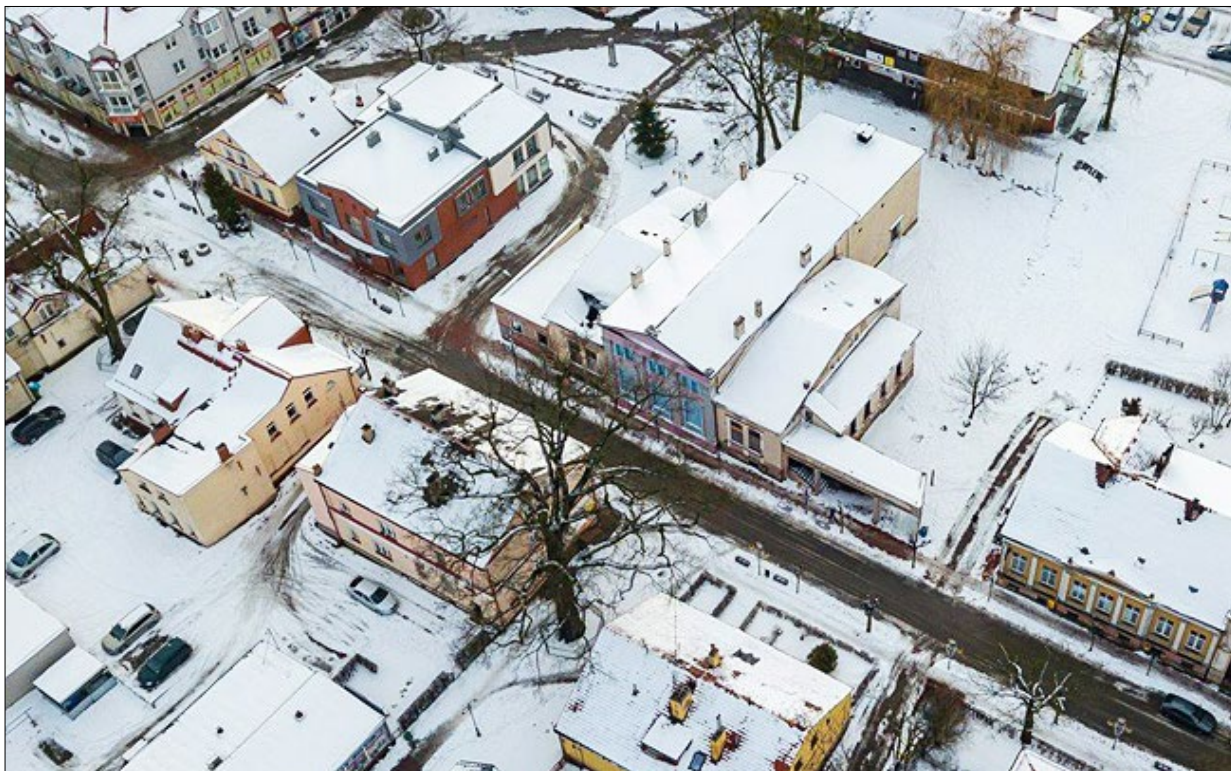
Ryc. 4. Kwidzyn, widok z lotu ptaka na zabudowę ulicy Piłsudskiego i pustostan po kinie Tęcza w kierunku południowo-zachodnim, 2018; autor nieznan, źródło: <https://kwidzyn.pl/budynek-po-kinie-tecza-juz-wlasnoscia-miasta-11233/> (dostęp: 16 X 2020).
 Fig. 4. Kwidzyn, bird's-eye view of the buildings on Piłsudskiego Street and the vacancy of the Tęcza cinema towards the south-west, 2018; unknown author, source: <https://kwidzyn.pl/budynek-po-kinie-tecza-juz-wlasnoscia-miasta-11233/> (accessed: 16 X 2020).

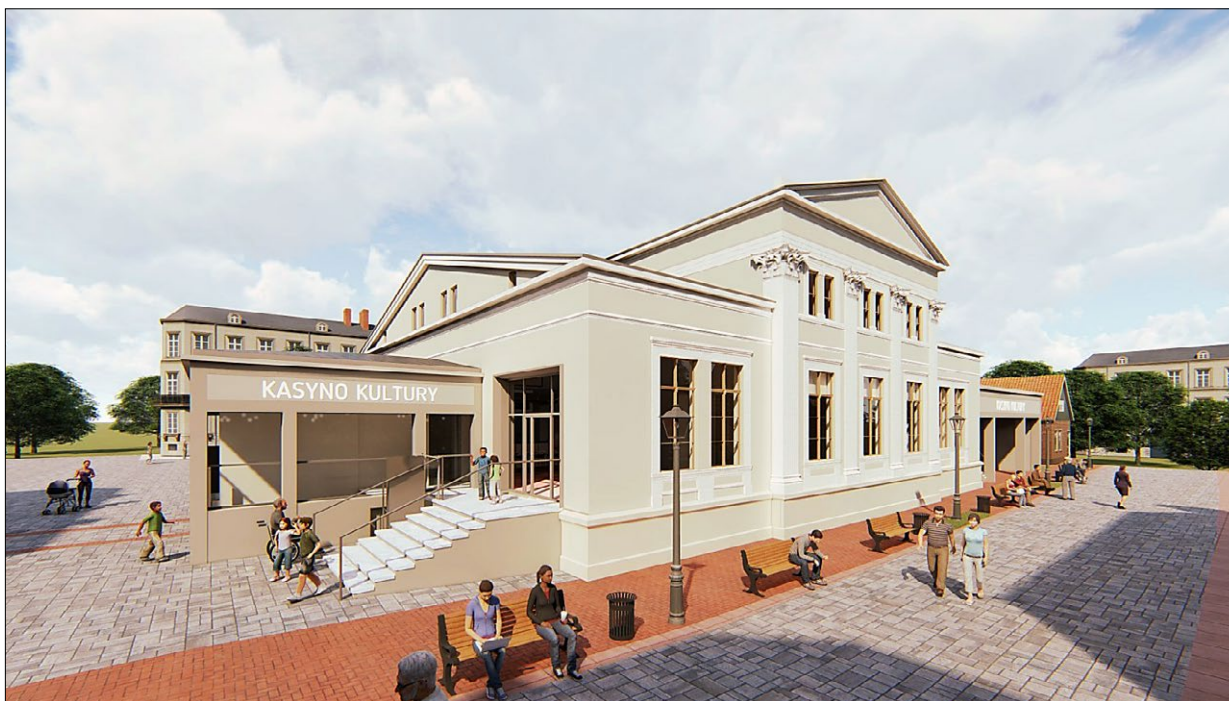
Ryc. 5. Kwidzyn, Kasyno Cywilne, wizualizacja efektu przebudowy według nowego projektu w kierunku północno-zachodnim, 2019; oprac. „Grupa Young Architektki”.

Fig. 5. Kwidzyn, Civil Casino, visualization of the effect of the reconstruction according to the new design in the north-west direction, 2019; by Grupa Young Architektki.
