# WIADOMOŚCI KONSERWATORSKIE

JOURNAL OF HERITAGE CONSERVATION

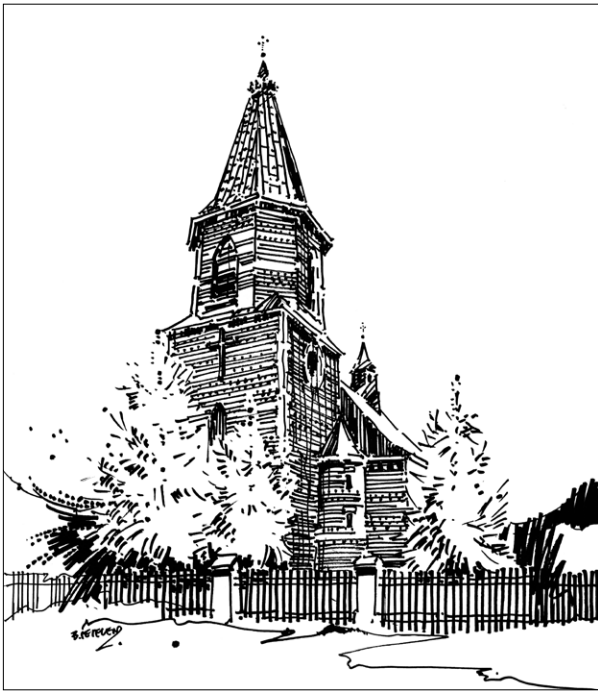
Ryc. 1. Kościół św. Wawrzyńca w Cerekwi; autorką wszystkich rycin jest B. Malinowska-Petelenz.

Fig. 1. St. Lawrence Church in Cerekiew; all illustrations by B. Malinowska-Petelenz.

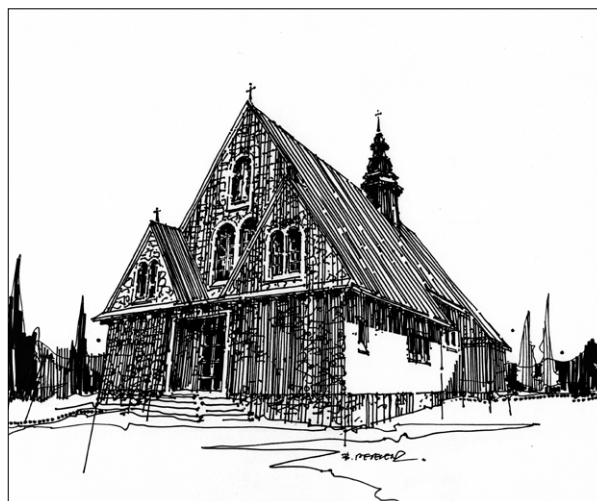
Ryc. 2. Kościół Matki Boskiej Bolesnej w Żbikowicach.  
Fig. 2. Church of Our Lady of Sorrows in Żbikowice.

materials perfectly coupled with the natural surroundings. The body of the church, although very traditional in its treatment through the reduction of ornamentation and a grand front facade, gives the impression of being invigorating and moving with the times.

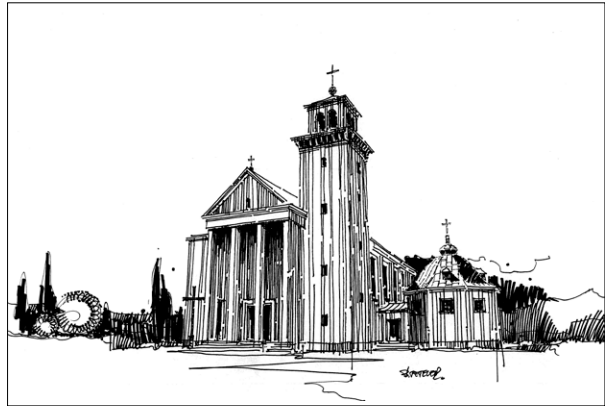
Ryc. 4. Kościół Nawiedzenia NMP w Garbatce-Letnisku.  
Fig. 4. Church of the Visitation of the Blessed Virgin Mary in Garbatka-Letnisko.

swój gabaryt i wyrazistą formę tworzy ponadlokalną dominantę w strukturze przestrzennej tego obszaru. Silnie zmonumentalizowanej budowli dodaje lekkości ażurowa, górna partia wież.

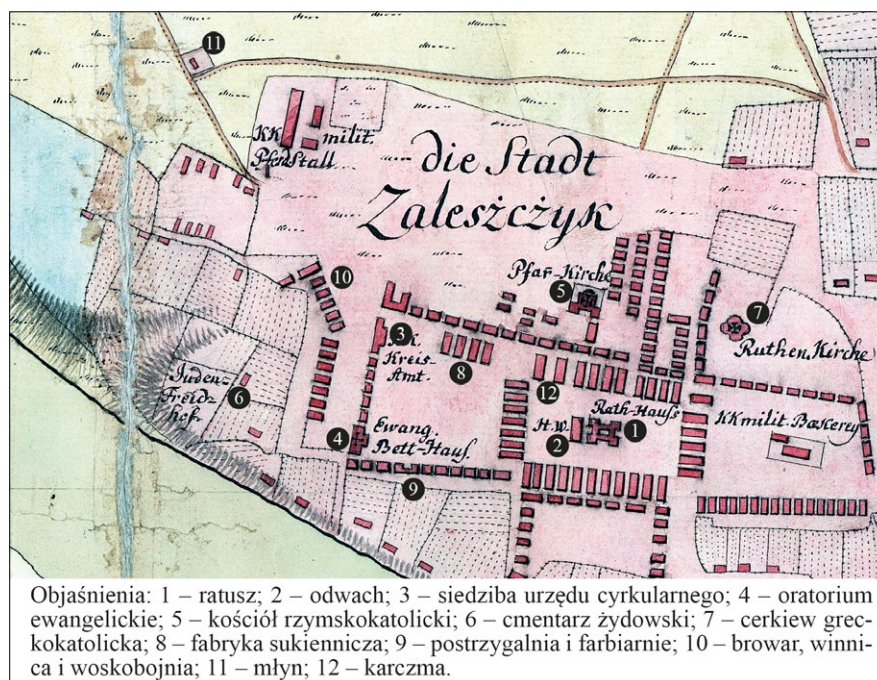
Ryc. 1. Rozmieszczenie niektórych budowli na planie Zaleszczyk z 1784; opracowanie własne na podstawie CPAHUL, f. 146, o. 88, spr. 183, nlb.

Fig. 1. Placement of some of the buildings discussed on a plan of Zaleszczyki from 1784; original work based on CPAHUL, f. 146 d. 88 c. 183, nlb.

Analysis of the abovementioned materials showed that there had been a total of around 300 buildings in Zaleszczyki [Ślusarek, Dolinovskyi 2021, p. 40–41], including residential buildings, public buildings and industrial and commercial buildings. Of course, residential buildings predominated in the town, and their reported number ranged between 243 as in the Josephinian Land Survey and 258 as in the inventory from 1791. Public buildings included: a Roman Catholic church, a Greek Catholic church, an Evangelical oratorium, a house near the Jewish cemetery (perhaps it was a synagogue), a circuit chancellery and treasury, a guardhouse, a Ruthenian school and two houses that

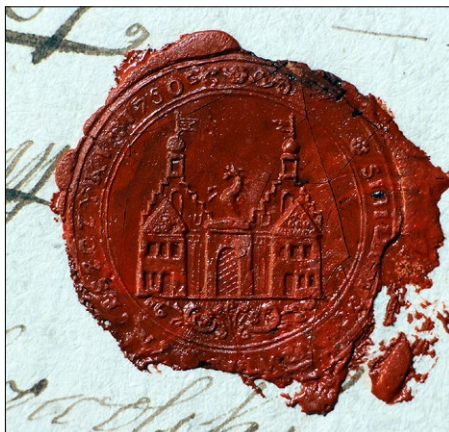
Ryc. 2. Lakowa pieczęć miejska Zaleszczyk z wizerunkiem ratusza z 1750; CPAHUL, f. 19, o. 10, spr. 137, k. 25v.

Fig. 2. The wax municipal seal of Zaleszczyki with an image of the town hall from 1750; CPAHUL, f. 19 d. 10 c. 137, ch. 25v.

This description shows that the town hall was a large and distinctive edifice. Its oldest depiction can be found on the municipal seal used in the late eighteenth century (Fig. 2). On it we can see two bastions with an entrance gate in-between. A recreation of this seal was included in a guide to Zaleszczyki published during the

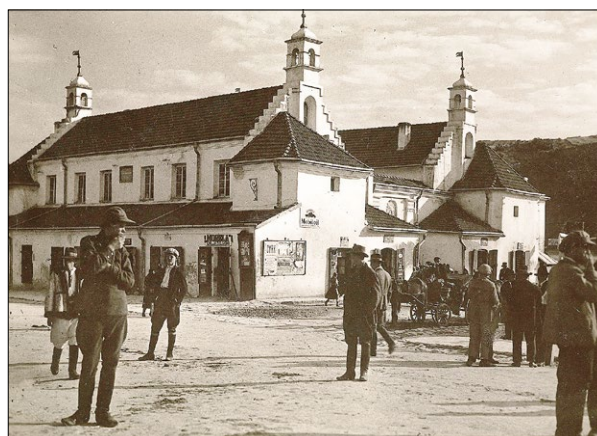
Ryc. 4. Ratusz w Zaleszczykach na pocztówce z 1938; A. Lenkiewicz, Zaleszczyki: ratusz, Lwów, Książnica Atlas 1938.

Fig. 4. Zaleszczyki town hall on a postcard from 1938; A. Lenkiewicz, Zaleszczyki: ratusz, Lwów, Książnica Atlas 1938.

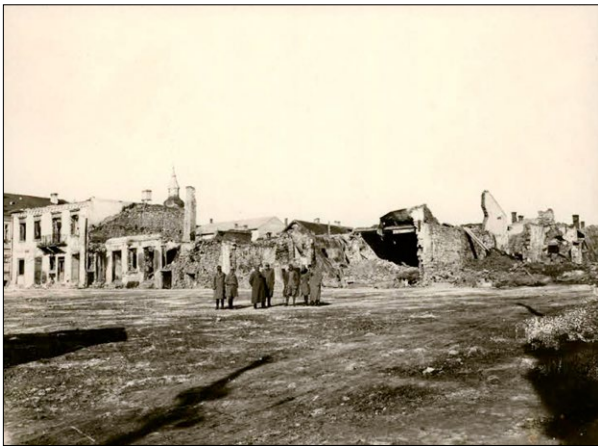
Ryc. 7. Rynek w Zaleszczykach zniszczony w czasie I wojny światowej; Kriegsarchiv, Wiedeń, sygn. OeStA/KA BS I WK Fronten Galizien, 4492.

Fig. 7. Market square in Zaleszczyki, destroyed during the First World War; Kriegsarchiv, Vienna, sign. OeStA/KA BS I WK Fronten Galizien, 4492.

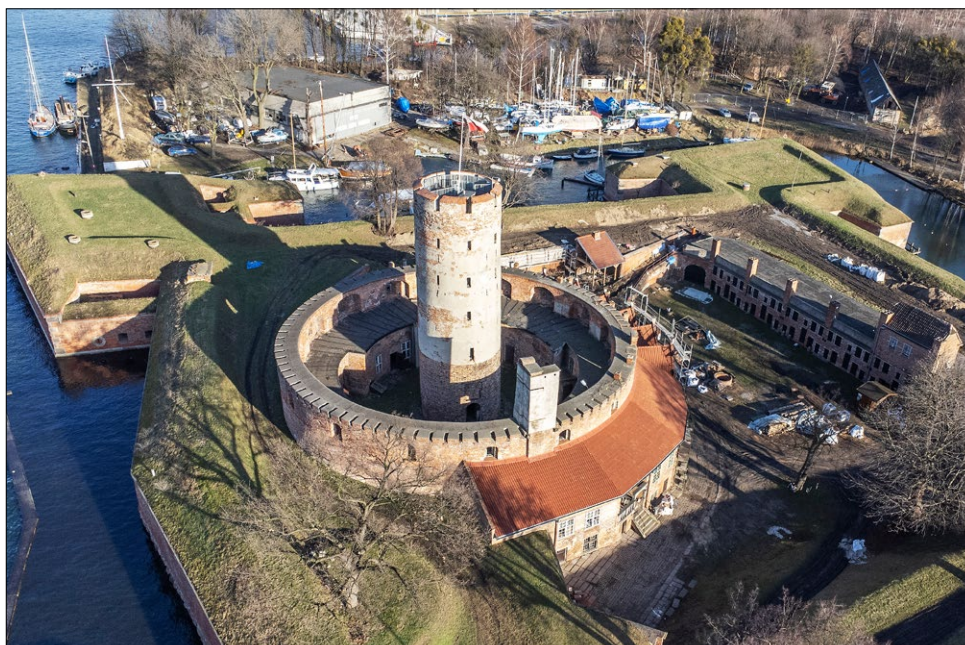
Ryc. 1. Wieniec twierdzy Wisłoujście w Gdańsku, widok ogólny; fot. A. Woźniakowski 2022.

Fig. 1. Wreath in the Wisłoujście Fortress in Gdańsk, general view; photo by A. Woźniakowski 2022.

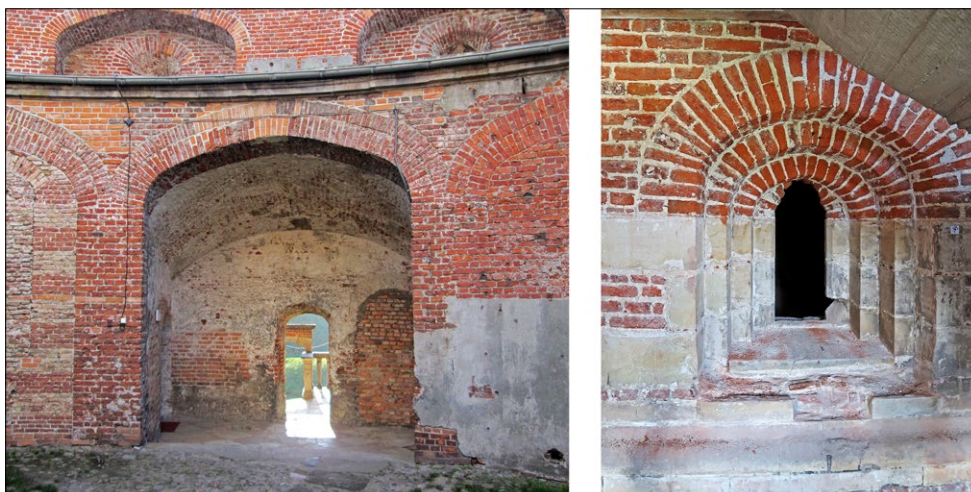
Ryc. 7. Zachowane oryginalne elementy Wieńca: strzelnica – widok od zewnątrz, otwarta kazamata – obecne wejście; fot. R. Hirsch.  
*Fig. 7. The surviving original elements of the Wreath: the battery emplacement – external view, open casemate – the present entrance; photo by R. Hirsch.*

The highest surviving story of the Wreath was significantly transformed in the 1920s, when its roofing was removed and the corbels, which were relics of the original overhanging hoarding or machicolation story, were stripped. The crown of the walls was then rebuilt with machine-made bricks and an apparent crenellation was created on the outside. Subsequently, after the destruction in 1945, the western part of the Wreath (a third of the perimeter) was rebuilt with machine-made (and reused) bricks while the historic Dutch brick floor was covered in concrete.<sup>9</sup> Despite these changes, the surviving layout allowed the extent of the original wall and its reconstruction after 1577 to be distinguished (Fig. 10). The wall of the Wreath in the upper story was destroyed in the section between the axes of the cannon post openings (i.e., where it was weakest). Its reconstruction from the fourth quarter of the sixteenth century was characterized by the use of shuffled bricks of different provenances—both medieval (31.0–31.5x15.0–15.1x9.0–9.1) and modern bricks (28.1–28.0(28.2)x13.0–14.1x5.6(5.2)–6.1) laid in block brickwork (and irregular brickwork, as evidenced by a small section of the surviving original wall) on calcareous mortar (the use of bricks of different sizes results in very irregular layer heights, e.g., 5c = 45 cm, 5c = 38 cm, 10c = 83.5 cm). In addition, it has so far been assumed that there are only two types of cannon posts in the Wreath—the original<sup>10</sup> and those reconstructed

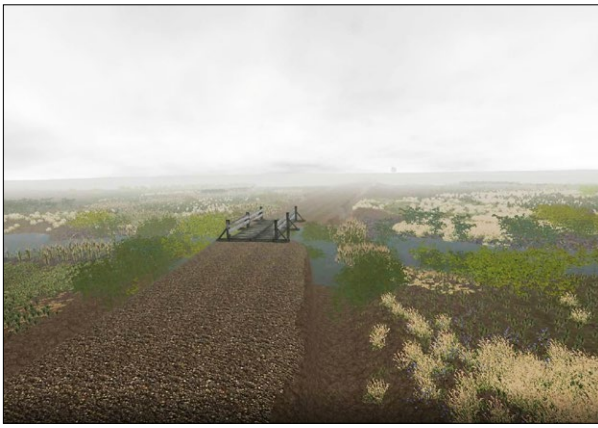
*Figs. 9. Virtual reconstruction of the road with the Dudváh bridges; by D. Bešina.*

Ryc. 9. Wirtualna rekonstrukcja drogi z mostami przez rzekę Dudváh; oprac. D. Bešina.

The creation of the scenic atmosphere formed the final stage of the virtual scene creation. The settings of the sky light and visibility in the landscape were equally based on real values. We chose a drizzly and foggy weather as our intention was to present a scene with a higher water regime. The light can be adjusted in Blender according to real physical quantities. For cloudy and foggy weather, we chose a cold light value of 8,000 °K which corresponds to the value of the morning phase of a cloudy day (Fig. 9). The landscape horizon is shrouded in fog. The last step was to insert

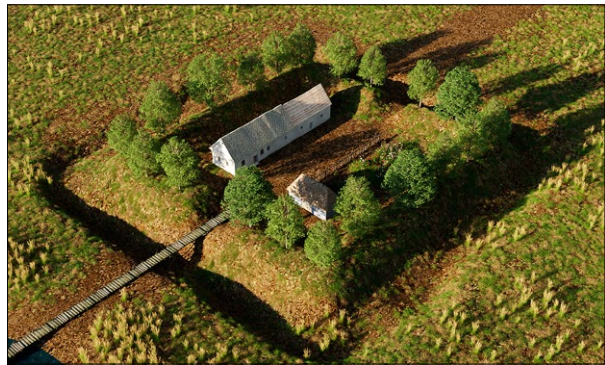
*Fig. 10. Virtual reconstruction of the hypothetical form of the Leopoldov toll in the first half of the eighteenth century before the ice flood; by D. Bešina.*

Ryc. 10. Wirtualna rekonstrukcja hipotetycznej formy płatnej drogi Leopoldov w pierwszej połowie XVIII wieku przed powodzią lodową; oprac. D. Bešina.

The visualization of the imperial-royal postal route together with the Leopold toll (Fig. 10) in the Dudváh Wetland will be included in the Terra Beliana cultural route together with other sites as one of the outputs of the project APVV-18-0196 entitled "M. Bela's Knowledge of the Nitra Area (interpretation and application)." Within the project, specific methodological procedures are used to identify and reconstruct selected regional specifics of the territory of the former Nitra Stolica dated back to the first half of the eighteenth century. The visual look of the historical landscape will be illustrated by a conventional and virtual cultural itinerary. The virtual outputs can be used in situ via mobile devices or in fondo during popularization-educational activities in cultural or cultural memory institutions.

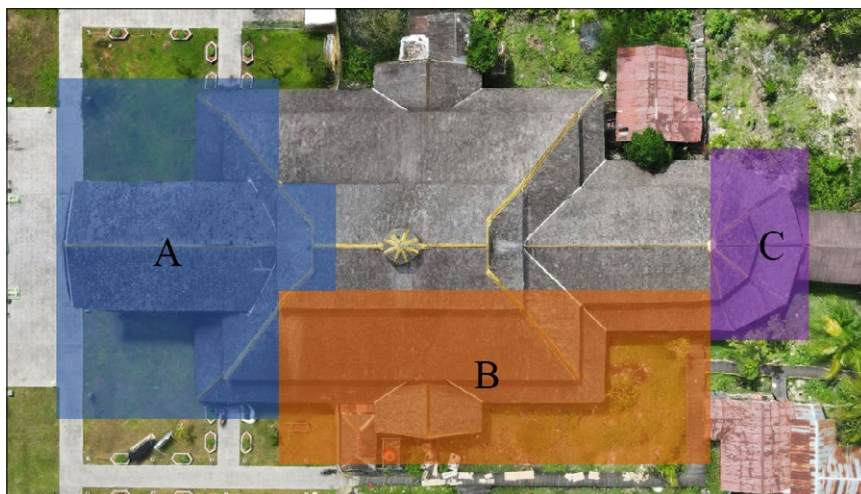
Fig. 1. Zoning of the Kadariah Palace for research analysis; by N. Norita.  
Rys. 1. Podział pałacu Kadariah na strefy do analizy badawczej; opr. N. Norita.

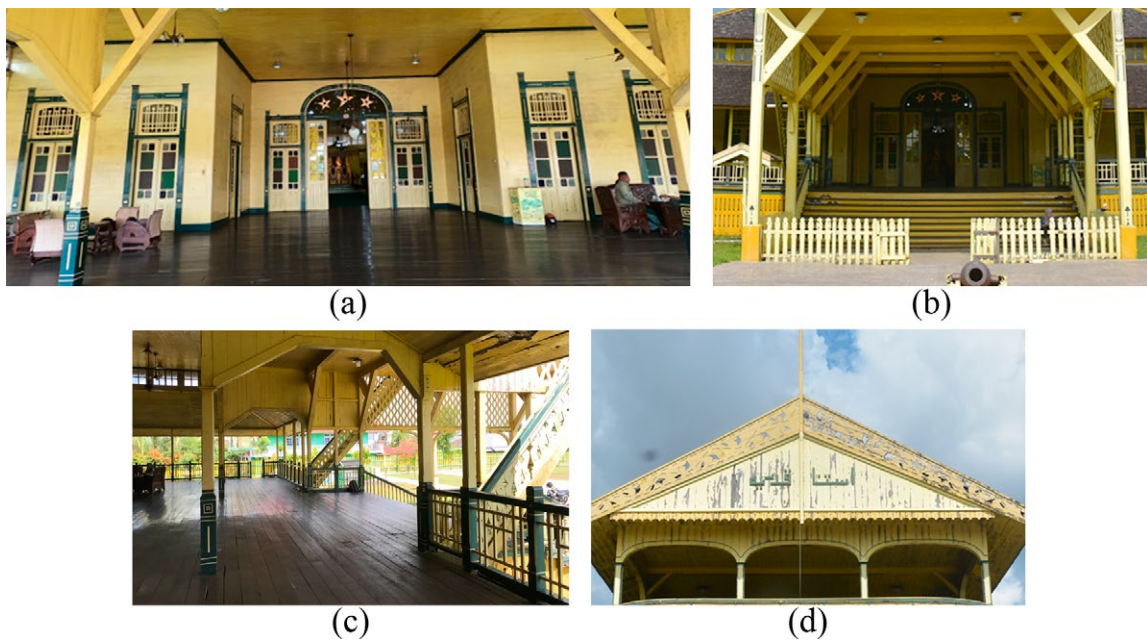
Fig. 4. The condition of non-structural elements of the Kadariah Palace; photo by N. Norita 2021.  
 Rys. 4. Stan elementów niekonstrukcyjnych w obrębie pałacu Kadariah; fot. N. Norita 2021.

Non-structural elements complement structural elements such as doors, windows, roofs, walls, stairs, and screen spread that complete the palace building [Nor and Isa 2015]. Based on observations, in section A, a number of visible doors on the front of the first-floor building can be accessed directly through the front porch; there are eight small double doors and one large double main door (Fig. 4a). There is one main stair as access from the palace courtyard to the building (Fig. 4b), and there are two stairs as access to the second floor (Fig. 4c). The house screen cliff is also seen to complement the front side of the palace building, and made of belian wood (Fig. 4d).

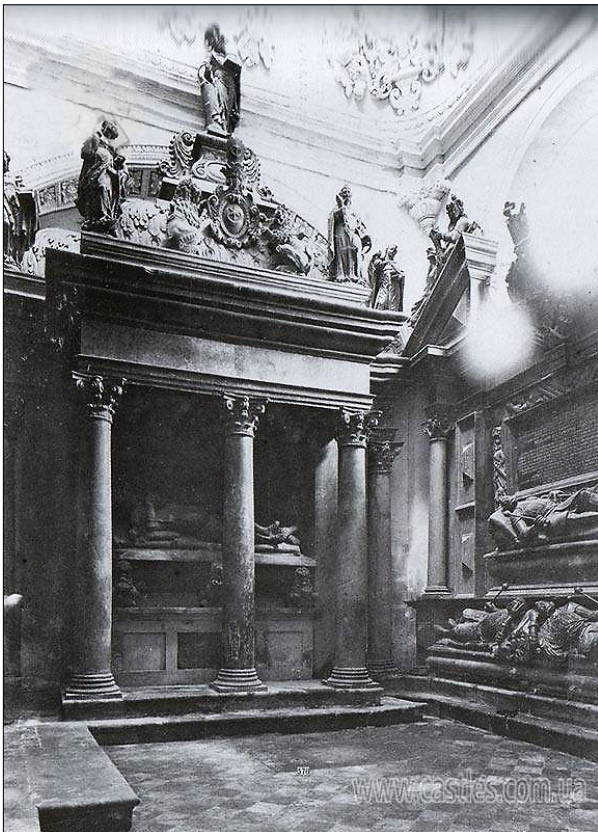
Fig. 3a. Composition of the tombstone of Adam Hieronim Sieniawski, 1909; photo author unknown.  
Ryc. 3a. Kompozycja nagrobka Adama Hieronima Sieniawskiego, 1909; autor nieznan.

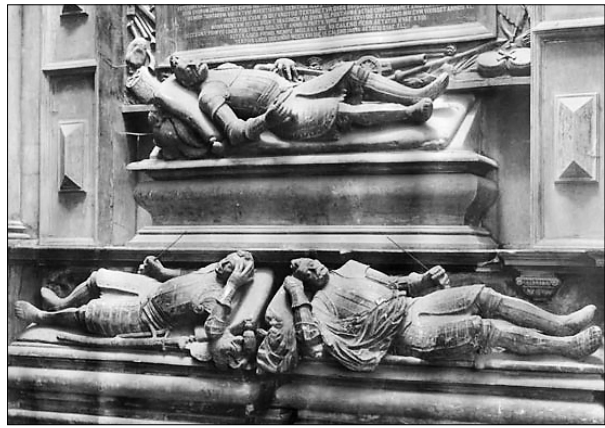
Fig. 4. Tombstone of Adam Sieniawski's sons: Mikołaj, Aleksander and Prokop, photo author and date unknown; from the collection of the Polish State Digital Archives.  
Ryc. 4. Nagrobek synów Adama Sieniawskiego: Mikołaja, Aleksandra i Prokopa, autor i data nieznan; z zasobów Narodowego Archiwum Cyfrowego.

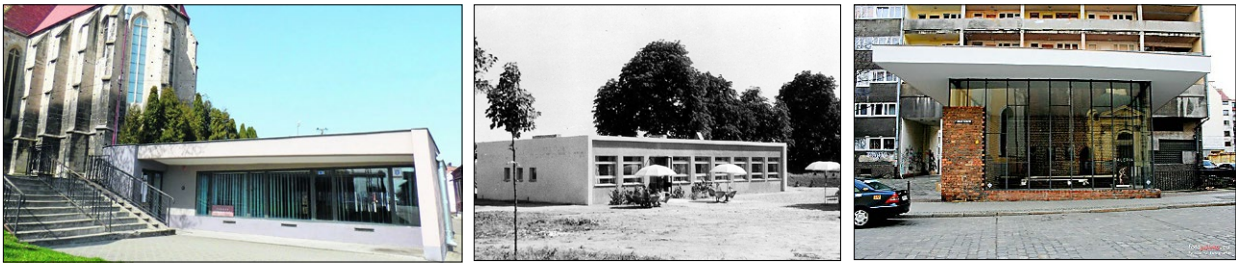
Ryc. 2. Pawilony muzealne: Muzeum w Wiślicy (Jerzy Teliga), Muzeum Starożytnego Hutnictwa Świętokrzyskiego w Nowej Słupii (?), Dom Panien Trzebnickich we Wrocławiu (Henryk Dziurla); zbiory autorów.

Fig. 2. Museum pavilions: the Museum in Wiślica (Jerzy Teliga), the Ancient Holy Cross Metallurgy Museum in Nowa Słupia (?), the House of the Ladies of Trzebnica in Wrocław (Henryk Dziurla); authors' collection.

This atypical design of the light museum pavilion presented itself no less attractively from the inside— here, steel pipes, as if in the structure of an umbrella, supported a flat roof finished with melaminated panels. These structural solutions were similar to those seen in the avant-garde competition design by Oskar Hansen, Stanisław Zamecznik and Lech Tomaszewski of the extension of the Zachęta gallery in Warsaw (1959). At

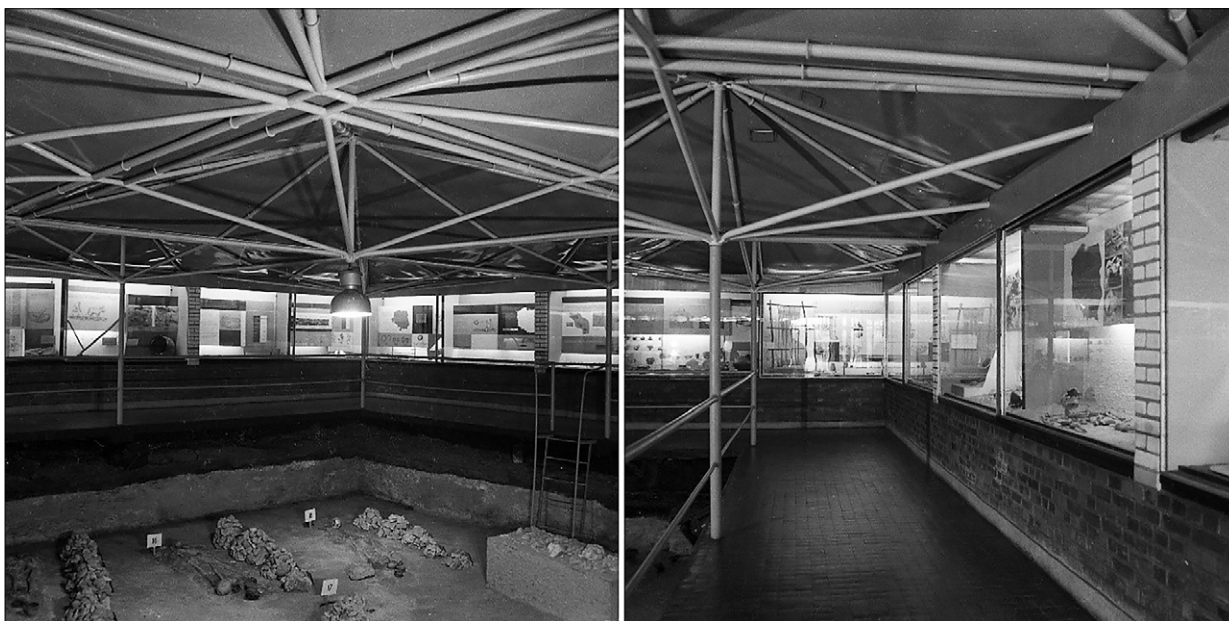
Ryc. 4. Wnętrze pawilonu Rezerwatu Archeologicznego w Częstochowie-Rakowie autorstwa W. Ściegiennego, ok. 1965.  
 Fig. 4. Interior of the Archaeological Preserve in Częstochowa-Raków, by W. Ściegienny, ca. 1965.

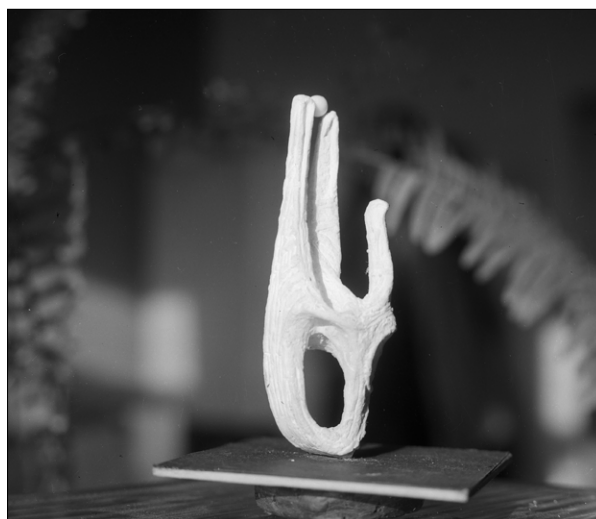
Ryc. 6. W. Ściegienny, makieta rzeźby plenerowej dla Rezerwatu Archeologicznego w Częstochowie-Rakowie, 1960.  
 Fig. 6. W. Ściegienny, model of an open-air sculpture for the Archaeological Preserve in Częstochowa-Raków, 1960.

The site design featured the construction of original sculptures with a modern, abstract form, based on the Lusatian culture's motifs from three thousand years ago, "it is these sculptures that combine the ancient objectivity with an utmost modern presentation" [Zurowski 1965, p. 2]. Freestanding sculptures on black plinths were to be located around the site of the pavilion, surrounded by green grass and low bushes. Unfortunately, due to financial difficulties, they were not built. Only photographic documentation of the gypsum models of the sculptures has remained.

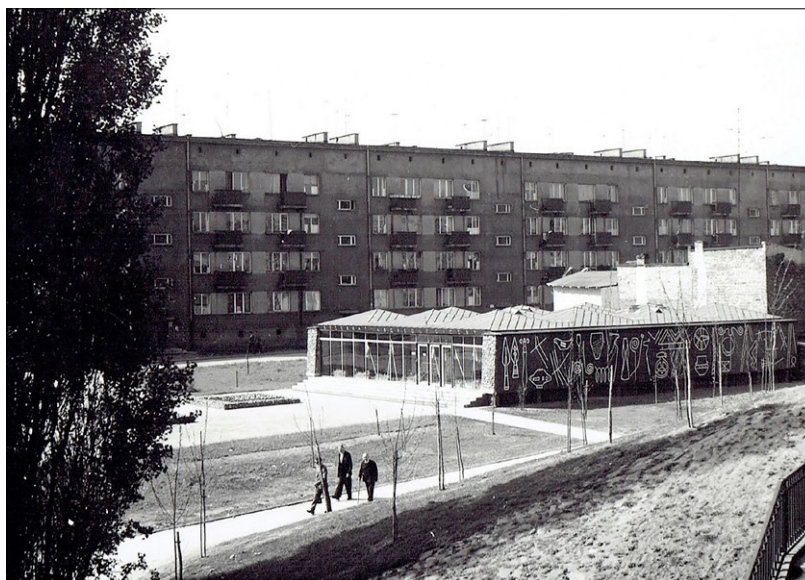
Ryc. 10. Pawilon Rezerwatu Archeologicznego w Częstochowie-Rakowie, lata 60.; archiwum W. Ściegiennego.  
 Fig. 10. Pavilion of the Archaeological Preserve in Częstochowa-Raków, 1960s; archive of W. Ściegienny.

The presented building unfortunately did not survive in its original form into the present. In 2001, due to its poor technical condition, a decision was made to remodel it to a design by architect Lech Nowotarski [Kosiński, Wiczorek-Szmal 2007, p. 40]. The building’s present form does not retain its original shape, unique structure, detail or the original facade mosaic. Only the concept of the museum’s interior was retained, with a centrally exhibited archaeological site and its surrounding gallery. Thus, Włodzimierz Ściegienny’s work was completely lost.

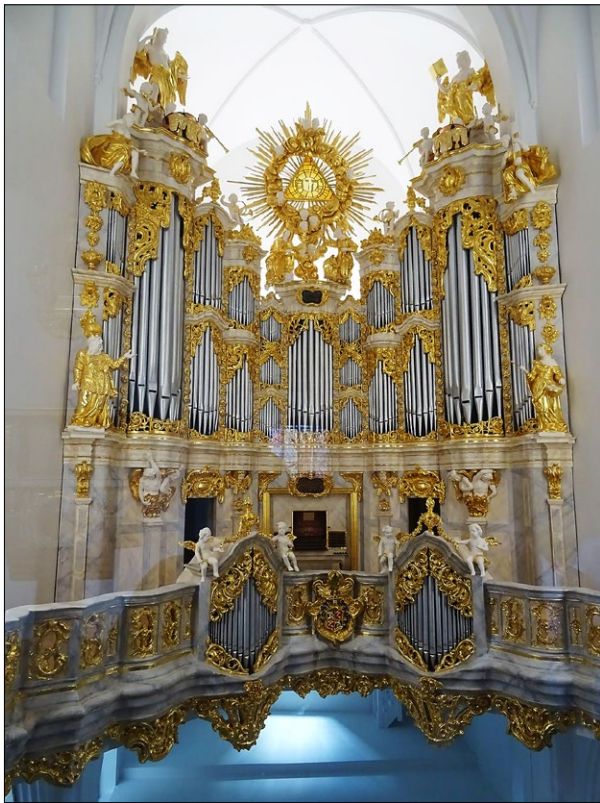
Fig. 1. Model of the organ in the St. Elisabeth's Church in Wrocław; all photos by S. Bernat.

Ryc. 1. Model prospektu organowego z bazyliki św. Elżbiety Węgierskiej we Wrocławiu; wszystkie fot. S. Bernat.

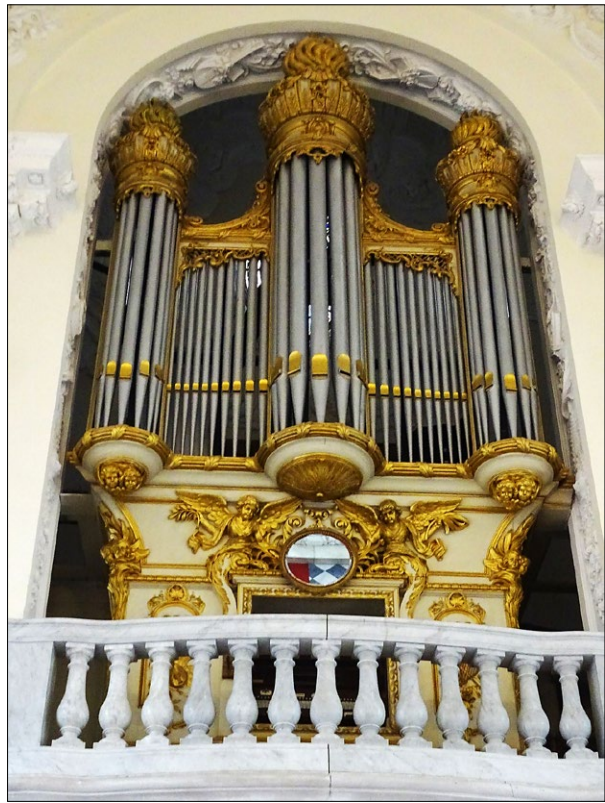
Fig. 2. Case of a defunct organ in Kozłówka (Lublin Voivodeship).

Ryc. 2. Prospekt nieczynnych organów w Kozłówce (województwo lubelskie).

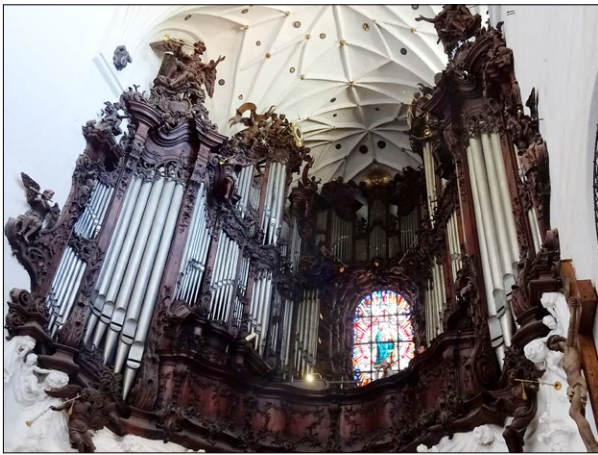
Fig. 3. Case of the most popular organ in Poland—Gdańsk-Oliwa.  
Ryc. 3. Prospekt najpopularniejszych organów w Polsce – Gdańsk-Oliwa.

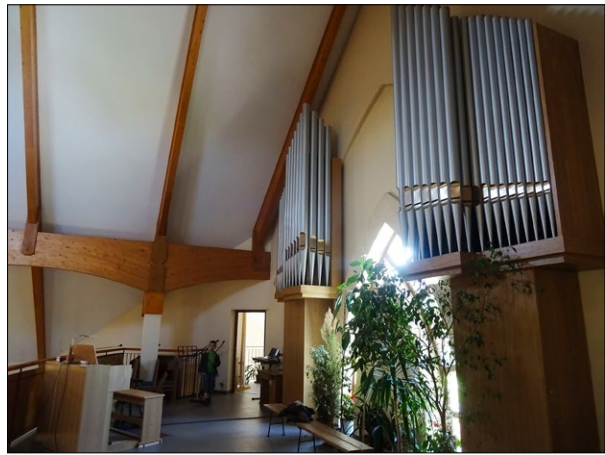
Fig. 4. Organ case masking the speakers of a digital organ in a church in Łęczna (Lublin Voivodeship).  
Ryc. 4. Prospekt organów maskujący głośniki cyfrowych organów w kościele w Łęcznej (województwo lubelskie).

quirements [Urbańczyk 2011, p. 293–296]. Thus, the aesthetic dimension of the organ and its tone as an important component of the interior, both in architectural and acoustic terms, is ignored. The sound of the electronic organ does not resound in natural space; it can be heard only via loudspeakers. After listening to such sound for a longer while, listeners find it dull and artificial. Despite the constant improvements in this type of instruments, including the use of “artificial” pipe casings (Fig. 4), the electronic organ should be regarded as an ersatz for the genuine pipe organ, even though this subject still raises public controversy. One has to agree with Urbańczyk [2011] who observed that the status of the pipe organ among instruments is not under threat. Historic organs are reconstructed in historic churches, while used pipe organs are transferred from Western Europe and can be integrated into the interiors of new churches and concert halls after being adapted to the new spatial conditions.

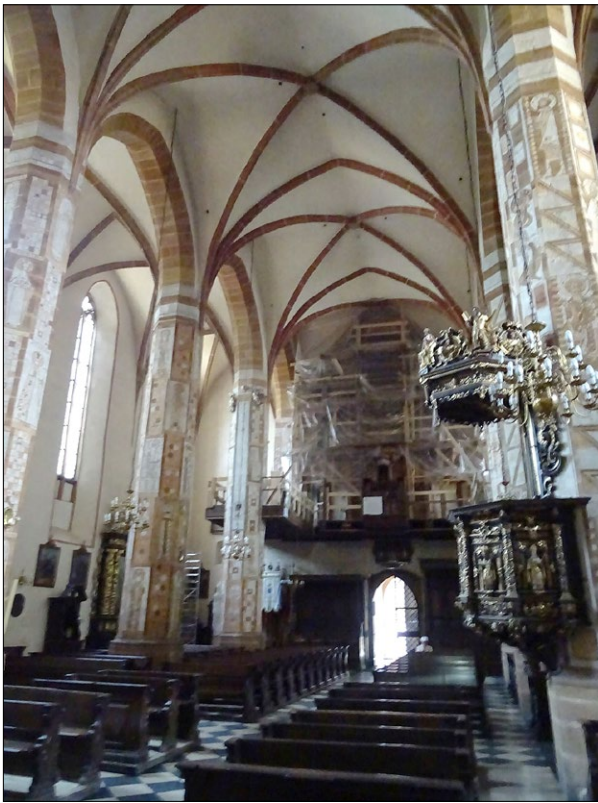
*Fig. 5. Restoration work on the organ in Olkusz (Lesser Poland Voivodeship).*  
Ryc. 5. Prace renowacyjne organów w Olkuszu (województwo małopolskie).

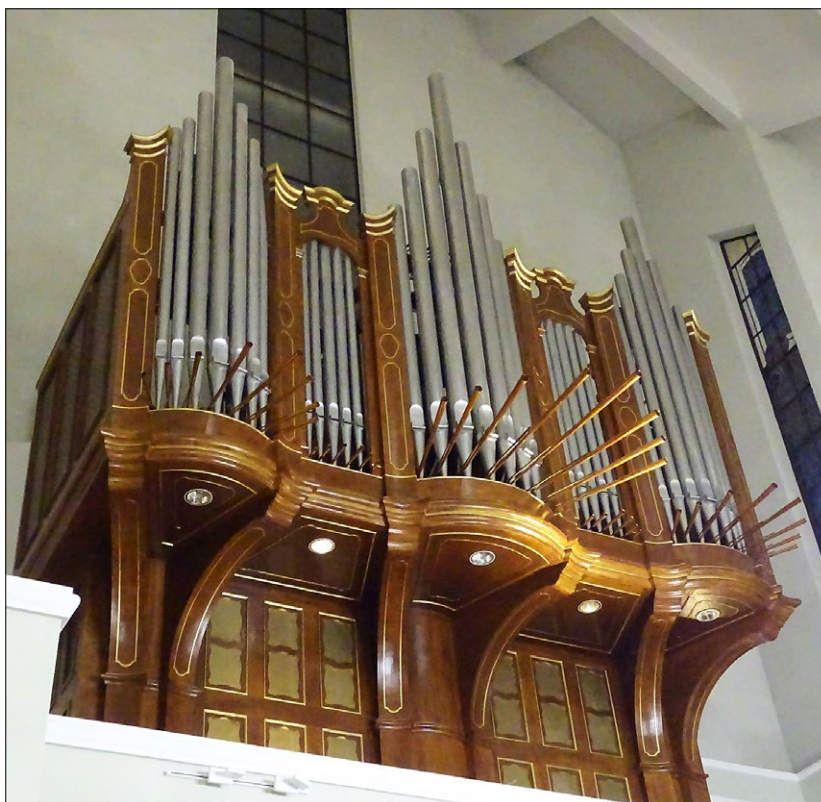
Fig. 7. Case of the organ in the church of the Holy Family in Lublin  
Ryc. 7. Prospekt organów w kościele św. Rodziny w Lublinie.

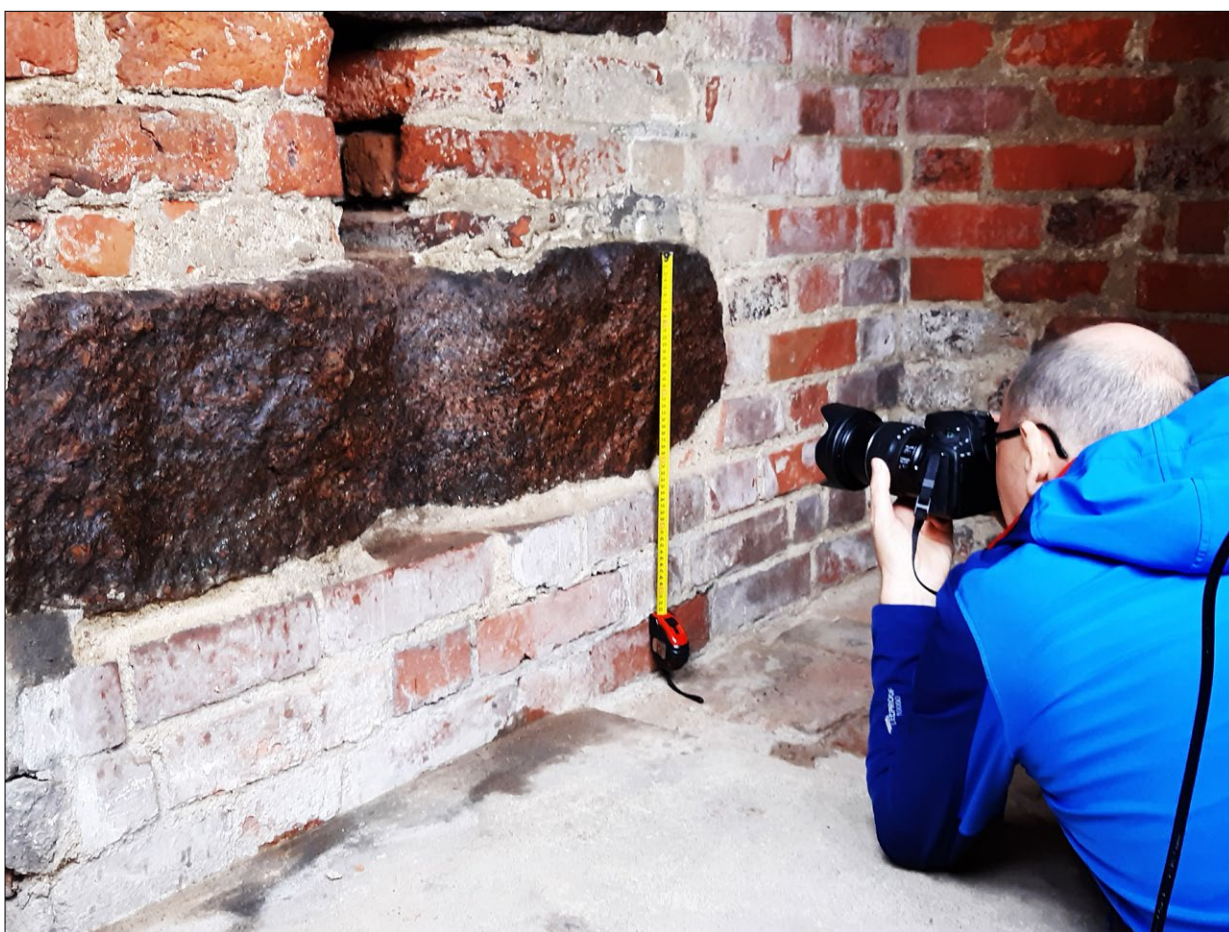
Kamień młyński wmurowany w wieżę zamku w Olsztynie, dokumentowany przez prof. P. Czublę (fot. D. Brykała).
