# WIADOMOŚCI KONSERWATORSKIE

PISMO STOWARZYSZENIA KONSERWATORÓW ZABYTKÓW  
CONSERVATION NEWS - JOURNAL OF THE ASSOCIATION OF MONUMENT CONSERVATORS

XIII Konferencja  
Naukowo - Techniczna

The 13<sup>th</sup> Scientific-Technical  
Conference

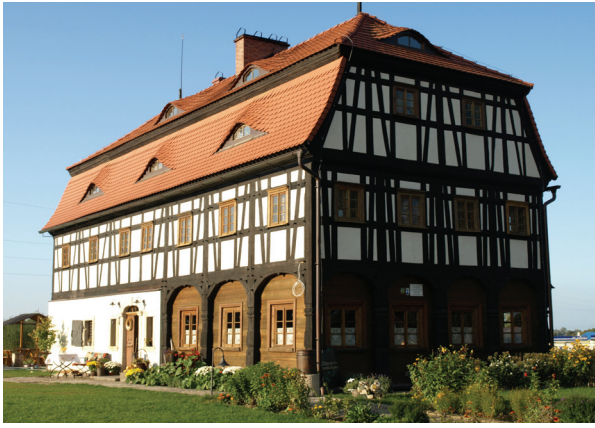
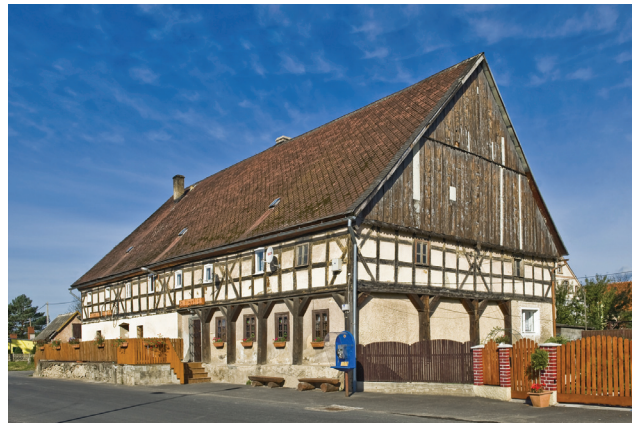
Rys. 3. Domy przysłupowe w Zgorzelcu i Wojanowie  
*Fig.3. Upper Lusatian Half-timbered House in Zgorzelec and Wojanów*

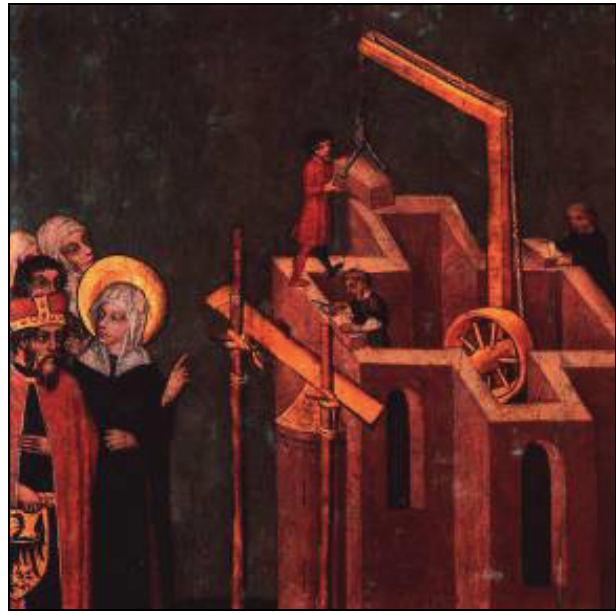
Rys. 2. Budowa ceglanych kościoła cysterskiej w Trzebnicy. Fragment kwatery tryptyku (1430-1440); repr. I. Płuska  
 Fig. 2. Construction of the Cistercian Order brick church in Trzebnica (Poland). Detail of the triptych (1430-1440; photo I. Płuska

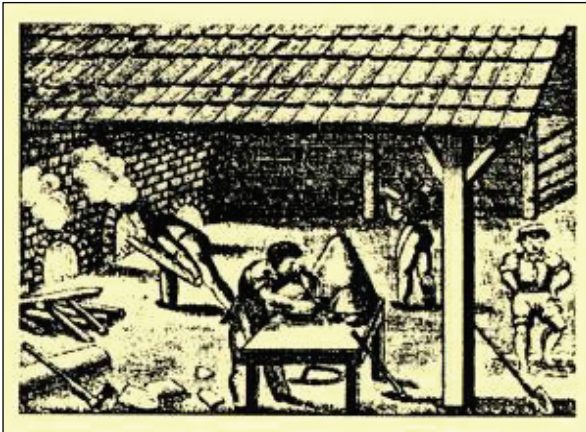
Rys. 3. Średniowieczna cegielnia. J. Gimpel „Jak budowano w średniowieczu”, W-wa 1968, repr. I. Płuska  
 Fig. 3. Medieval brickyard J. Gimpel „Jak budowano w średniowieczu”, Warszawa 1968; photo I. Płuska

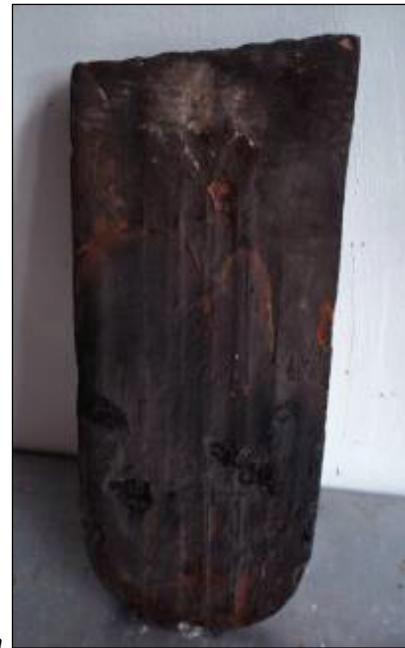
Rys. 4. Romańska dachówka karpiówka, ze zbiorów ASP Kraków; fot. I. Płuska  
 Fig. 4. Romanesque beaver-tail roof tile. Collection of the ASP Krakow; photo I. Płuska

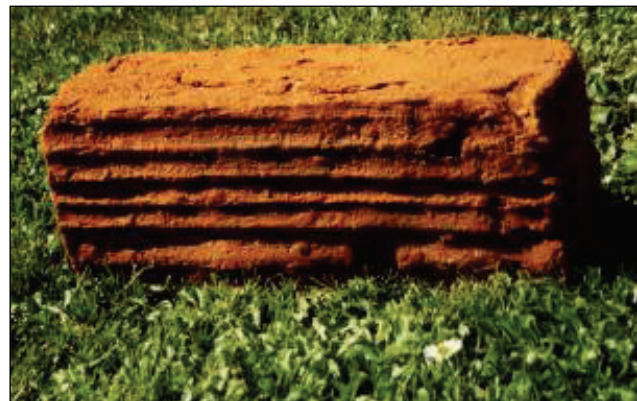
Rys. 6. Gotycka cegła palcówka, ze zbiorów ASP Kraków, fot. I. Płuska  
 Fig. 6. Gothic brick with a frog made with fingers (Pol. palcówka) Collection of the ASP Krakow; photo I. Płuska

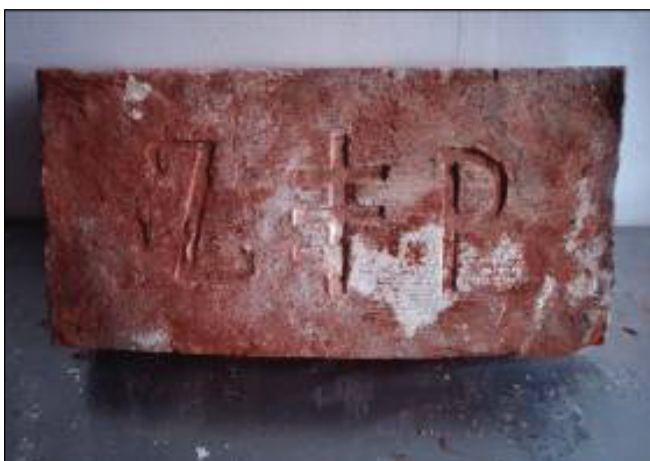
Rys. 7. Znak ceglarski cegielni Potockich w Zatorze (XIX w.), ze zbiorów ASP Kraków; fot. I. Płuska

Fig. 7. Brand mark of 19th c. brickyard of the Potocki family in Zator (Poland). Collection of the ASP Krakow; photo I. Płuska

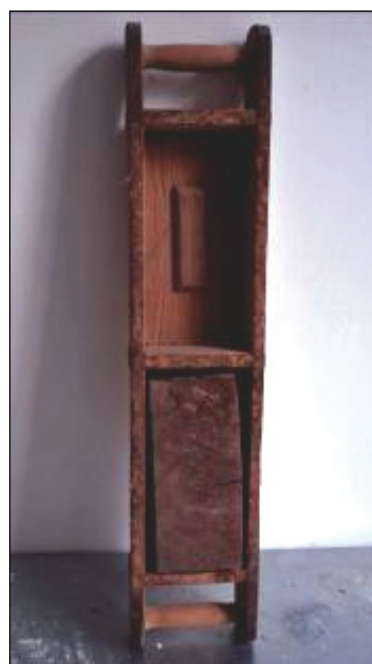
Rys. 8. Forma drewniana dwuceglowa (XIX), ze zbiorów ASP Kraków; fot. I. Płuska

Fig. 8. Two-brick wooden mould (19th c.). Collection of the ASP Krakow; photo I. Płuska

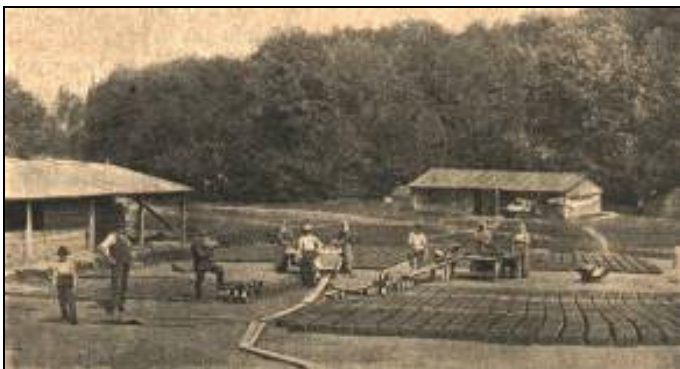
Rys. 9. Widok placu strycharskiego dawnej cegielni (ok. 1920 r.), J. Galer „Nowoczesne cegielnictwo”, 1927 r.; repr. I. Płuska  
 Fig. 9. The view of the striking yard of old brickyard (c. 1920) J. Galer „Nowoczesne cegielnictwo”, 1927; photo I. Płuska

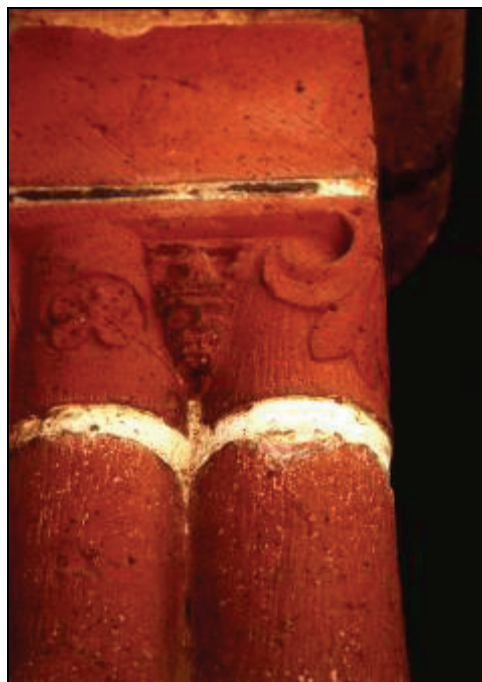
Rys. 12. Ceramiczny kapitel z kościoła św. Jakuba w Sandomierzu z ornamentem roślinnym i ukoronowaną głową mężczyzny; fot. I. Płuska

Fig. 12. Ceramic capital from the 13<sup>th</sup> c. St. Jacob's Church in Sandomierz (Poland) with plant ornament and crowned man's head; photo I. Płuska

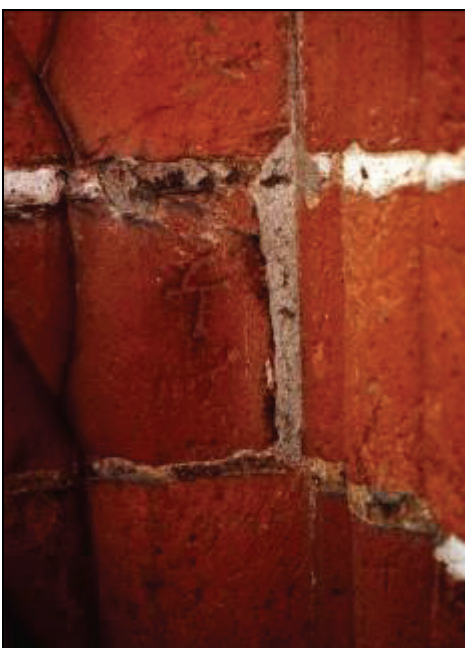
Rys. 13. Znak ceglarski na węgarku portalu kościoła św. Jakuba w Sandomierzu (XIII w.); fot. I. Płuska  
 Fig. 13. Maker's mark on the jamb of the 13<sup>th</sup> c. St. Jacob's Church in Sandomierz (Poland) portal; photo I. Płuska

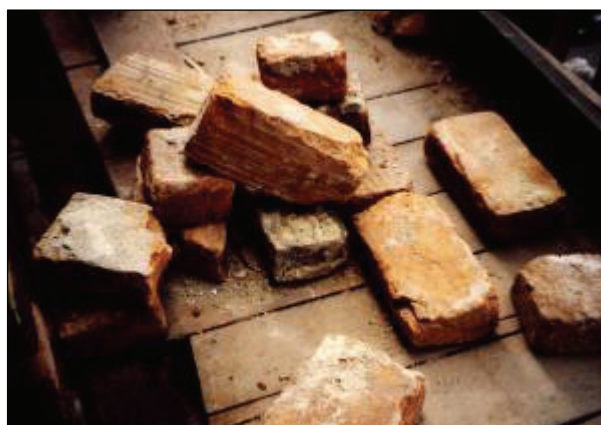
Rys. 14. Gotyckie cegły „palcówki” z odzysku w trakcie prac konserwatorskich; fot. I. Płuska  
 Fig. 14. Gothic bricks (palcówka) recovered during conservation works; photo I. Płuska

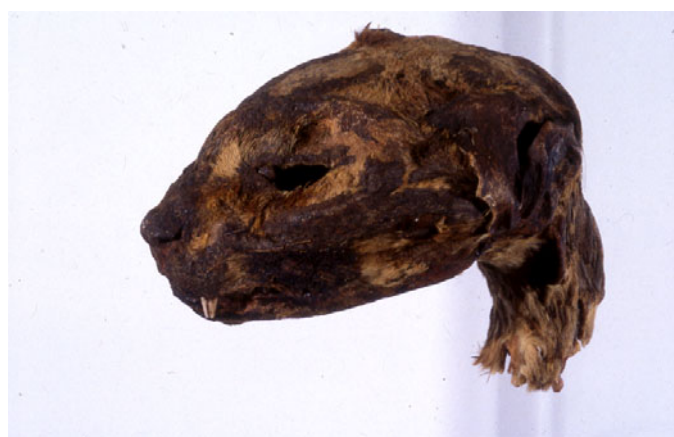
Fig. 5. Eye-bead from an Egyptian 18<sup>th</sup> Dynasty cat's head  
 Rys. 5. Koralek-oko z mumii głowy kota z czasów egipskiej XVIII Dynastii

A unique specimen of an eye-bead from an Egyptian 18<sup>th</sup> Dynasty cat mummy (fig. 5) was believed to be either amber or brown glass; it was neither, as the Raman spectrum shows – the eye-bead spectrum is characteristic of keratin and is closely matched with that of a claw or horn, which suggested the possibility of a hitherto unrecognised funerary practice was perhaps being operated [8].

Wyjątkową próbkę – paciorka umieszczonego w oczodole mumii kota z czasów egipskiej XVIII Dynastii (rys. 5) uznawano za wykonaną z bursztynu lub brązowego szkła; nie było tak, czego dowodzi spektroskopia ramanowska – widmo próbki jest charakterystyczne dla keratyny i ściśle pasuje do szponu lub rogu, co wskazuje być może na zastosowanie nieznaną dotąd praktyki pogrzebowej [8].

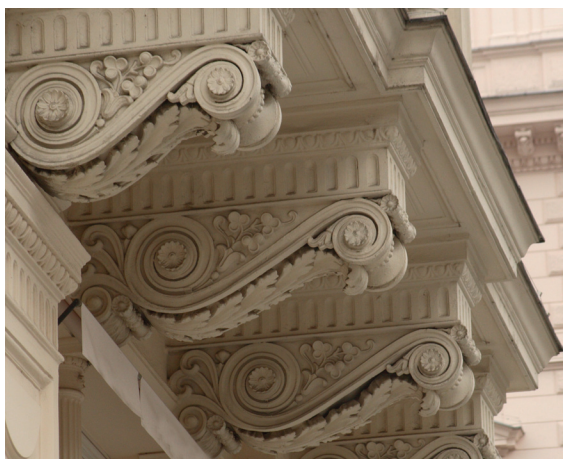
Rys. 1. Dekoracja architektoniczna jednej z wiedeńskich kamienic, wykonana z cementu romańskiego  
Fig. 1. Architectural decoration made from Roman cement on one of the apartment houses in Vienna

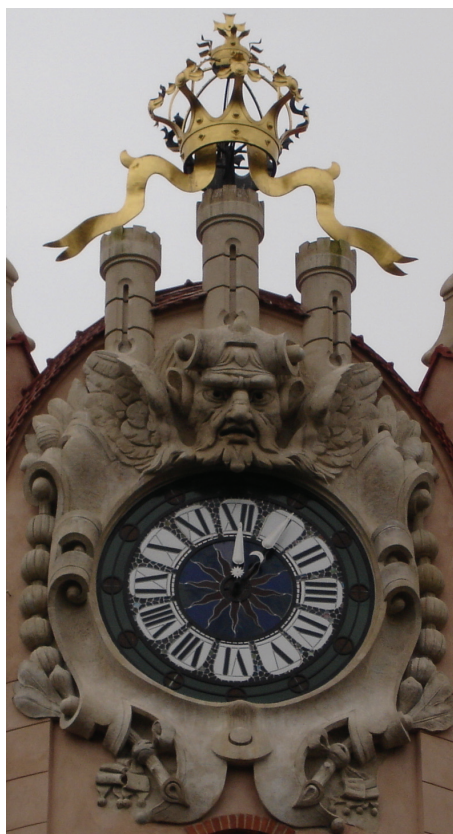
Rys. 2. Fragment dekoracji fasady dawnej Akademii Handlowej w Krakowie, odrestaurowanej za pomocą cementu romańskiego  
Fig. 2. Part of the decoration of former Trade Academy in Cracow facade, renovated with Roman cement

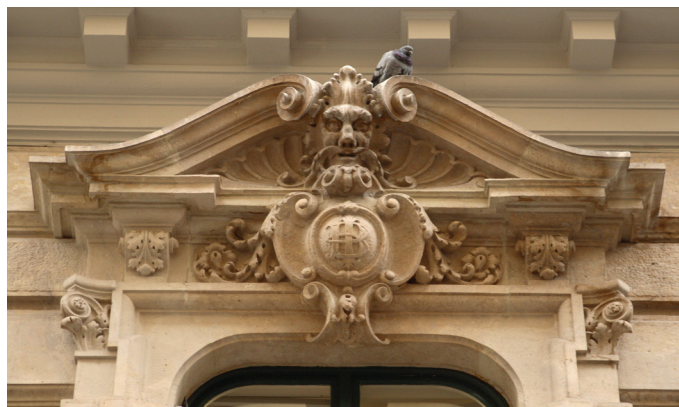
Rys. 3. Dekoracyjne obramienie okienne wiedeńskiej kamienicy, wykonane z cementu romańskiego

Fig. 3. Decorative window framing made from Roman cement in Vienna's apartment house

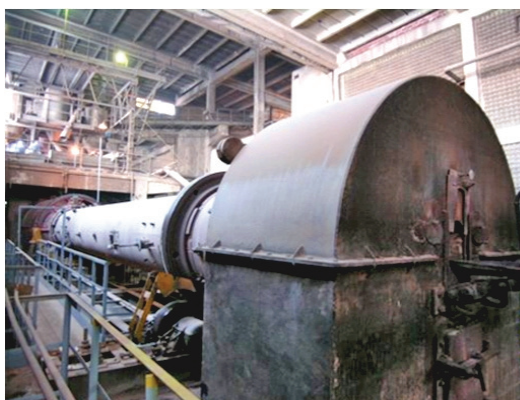
Rys. 4. „Duży” piec do wypalania klinkieru rromańskiego (w hali produkcyjnej OMMB)

Fig. 4. „Big” kiln for Roman clinker firing (in MBMB production hall)

is fired. That process can be carried out in two types of rotary kilns: *small* (with capacity of about 35-40 kg/h) and *big* (with capacity of about 350-400 kg/h, fig. 4). After the firing the material is ground to a fine powder.

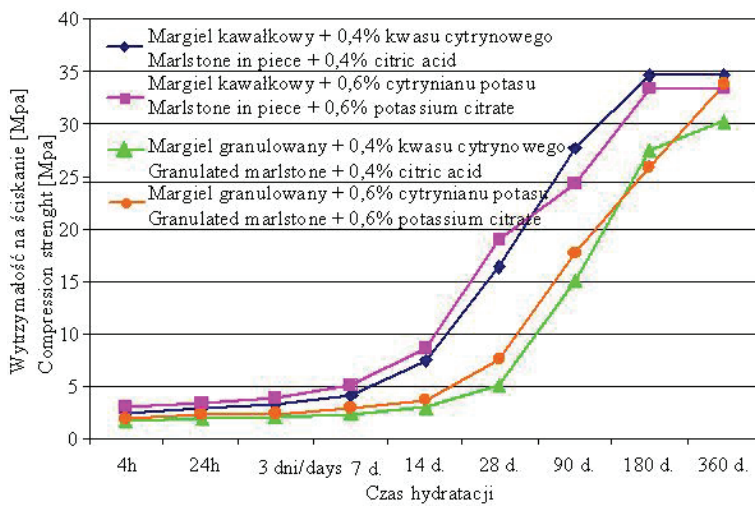
Rys. 5. Tempo narastania wytrzymałości cementu romańskiego  
Fig. 5. Development rate of Roman cement's strength

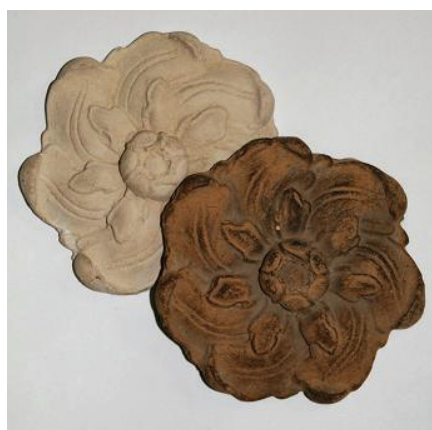
Rys. 6. Rozety wykonane z cementu romańskiego. Różnicowanie kolorystyczne zależy przede wszystkim od składu chemicznego materiału oraz od warunków jego wypału

Fig. 6. Rosettes made from Roman cement. Differences in colour generally depend on chemical composition of material and firing conditions

Przedziały te nie oznaczają zjawiska niejednorodności prowadzenia procesu produkcji, lecz wskazują na możliwość spełnienia zapotrzebowania odbiorcy na materiał o sprecyzowanych właściwościach. Możliwe jest bowiem wytwarzanie zarówno wolno twardniejących cementów z podwyższoną zawartością kalcytu do produkcji farb, zapraw i wypraw, jak i bardziej aktywnych, ostrzej palonych cementów do wykonywania detali i odlewów. Warto również dodać, że istnieje możliwość uzyskania różnicowanej kolorystyki cementu romańskiego (rys. 6). Zależy ona przede wszystkim od składu chemicznego materiału oraz od warunków jego wypału.

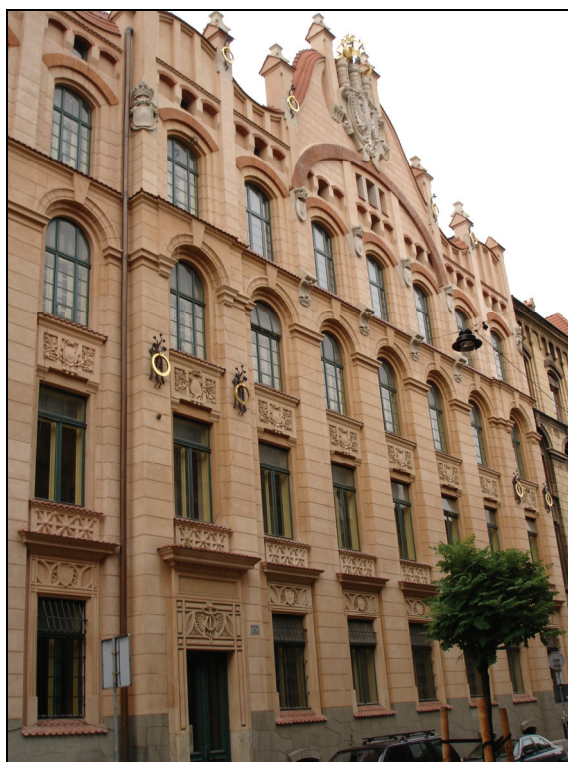
Rys. 7. Gmach dawnej Akademii Handlowej, pierwszego obiektu w Krakowie odnowionego za pomocą współcześnie wyprodukowanego cementu romańskiego

Fig. 7. Former Trade Academy, first building in Cracow renovated with today produced Roman cement

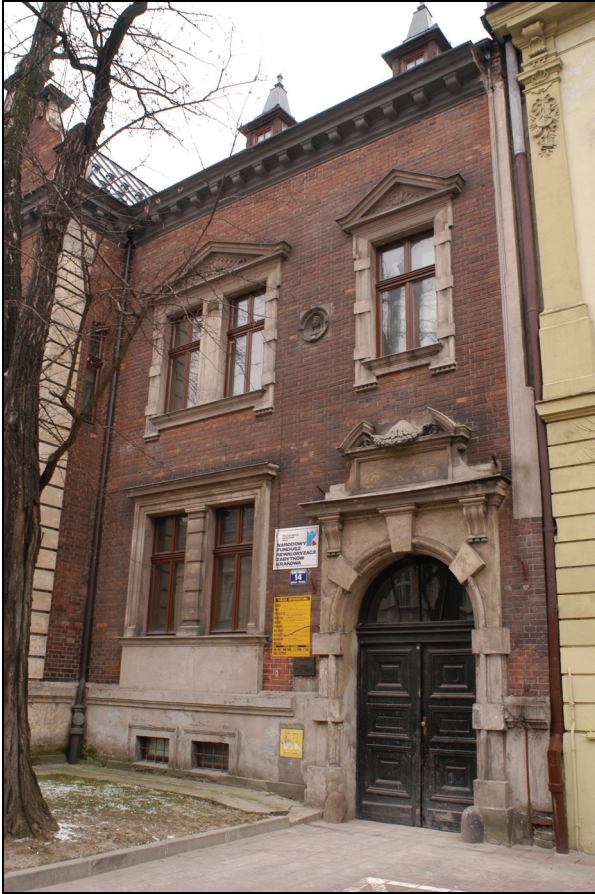
Rys. 8. Kamienica Łozińskich w Krakowie – stan przed konserwacją  
 Fig. 8. Łoziński House in Cracow before the conservation

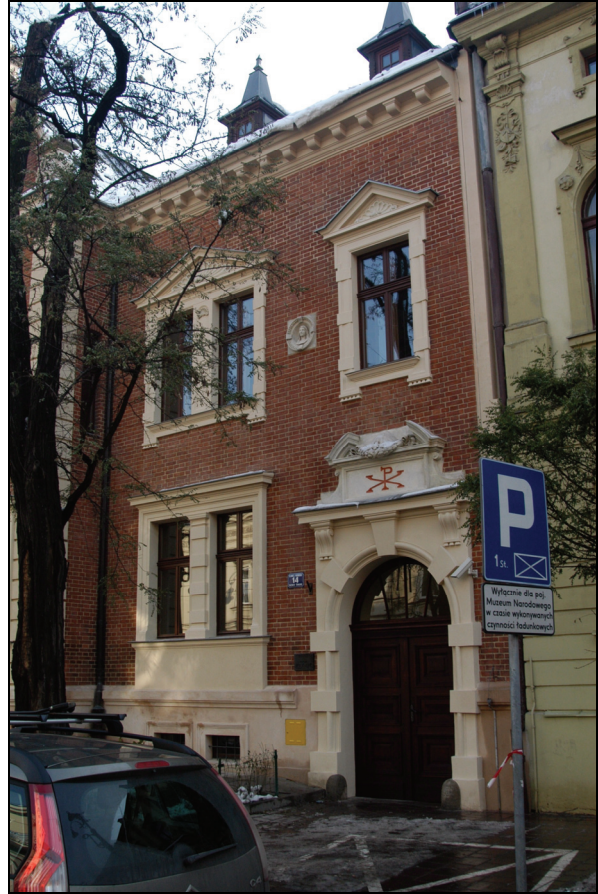
Rys. 9. Kamienica Łozińskich w Krakowie – stan po konserwacji  
 Fig. 9. Łoziński House in Cracow after the conservation

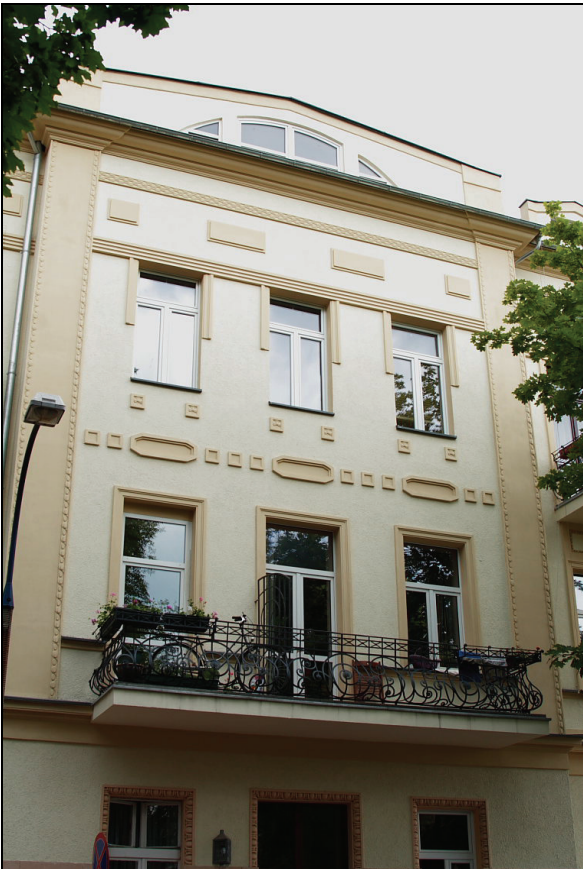
Rys. 10. Odnowiona za pomocą cementu romańskiego kamienica przy ul. Józefińskiej w Krakowie  
 Fig. 10. Apartment house in Józefińska Street in Cracow, renovated with Roman cement

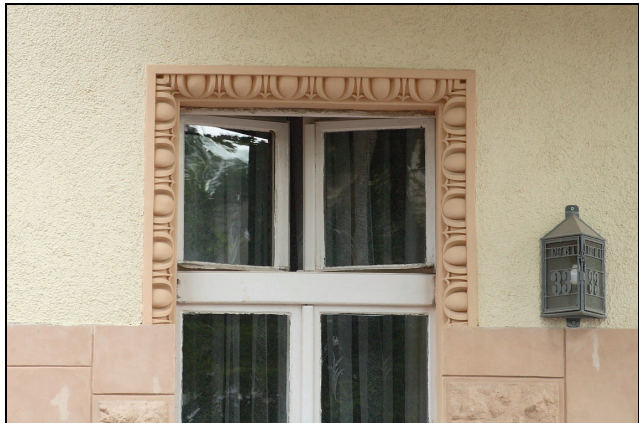
Rys. 11. Obrazienie okienne wykonane w cemencie romańskim (detal kamienicy przy ul. Józefińskiej w Krakowie)  
 Fig. 11. Window framing made in Roman cement (detail from the apartment house in Józefińska Street in Cracow)

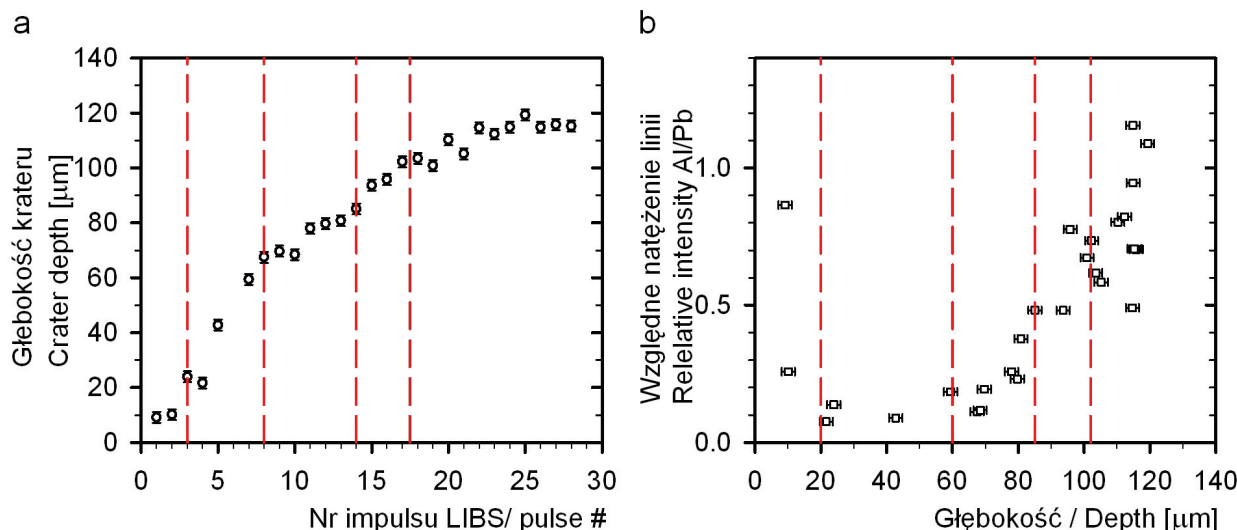
Rys. 4. Absolutna stratygrafia LIBS z wykorzystaniem OCT obrazu olejnego na płótnie „Madonna z Dzieciątkiem” – XVIII w. (?). (a) Głębokość krateru ablacynego, z którego dna pochodzi analizowana plazma, wyznaczona za pomocą OCT. (b) Absolutny profil LIBS układu warstw malarskich. Widoczna warstwa werniksu (0–20 μm), przemalowanie II (20–60 μm), kryjące przemalowanie I (60–83 μm), oryginalna warstwa malarska (83–102 μm) oraz bogata w glin warstwa zaprawy (poniżej 102 μm)

Fig. 4. Absolute LIBS stratigraphy with the use of OCT of 'Virgin with Child' – oil on canvas, 18th C. (?). (a) Depth of ablation crater, the source of plasma, as determined by OCT. (b) Absolute LIBS profile of paintings strata. Following layers are visible: varnish (0–20 μm), 2<sup>nd</sup> overpainting (20–60 μm), covering the 1<sup>st</sup> overpainting (60–83 μm), original paint layer (83–102 μm), and prime layer rich in aluminum (below 102 μm)

Lack of information about the depth of the crater from which the plasma comes is an inconvenience of the classic method LIBS stratigraphy. Additionally, different resistance of individual layers causes that deepening of the crater does not go ahead evenly. This makes 'absolute' (in micrometers) assigning a scale to the obtained profile of concentration of chemical elements impossible.

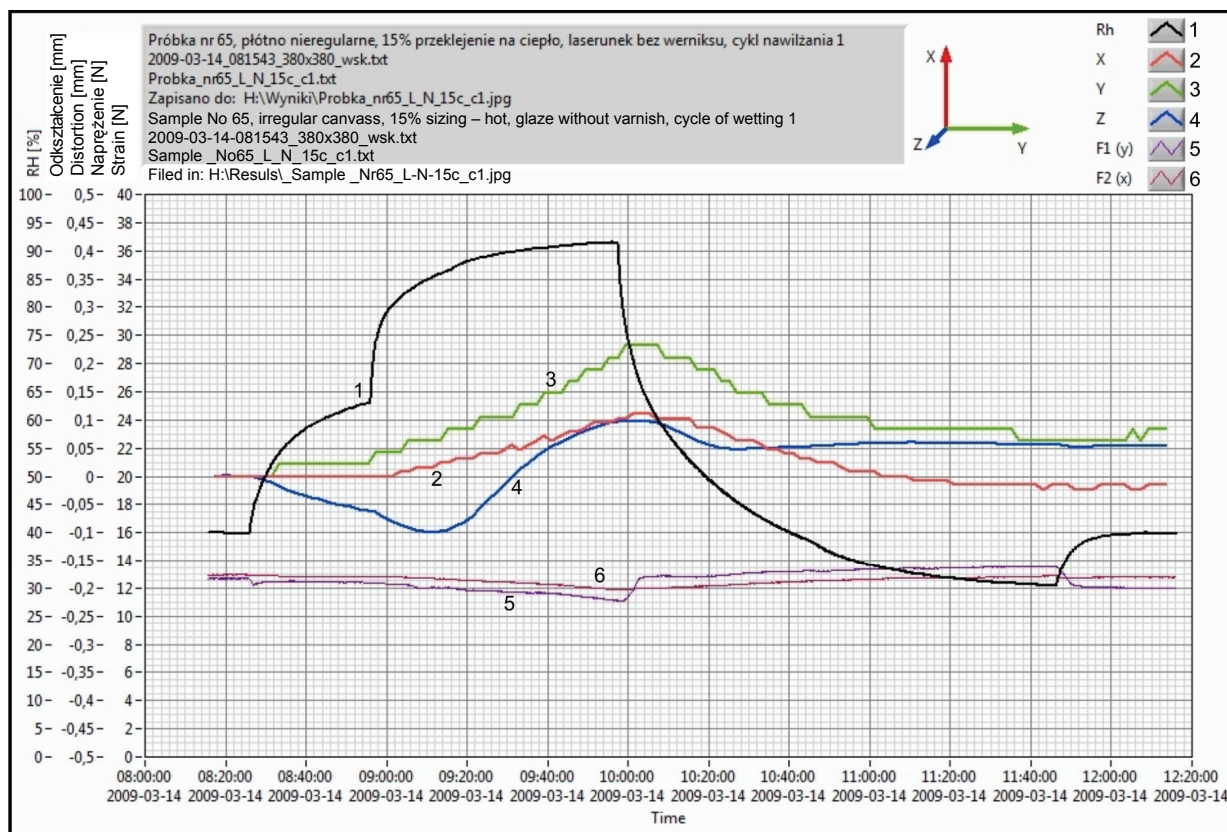
Rys. 7. Wykres obrazujący reakcje wielowarstwowego malowidła na nieregularnym płótnie z silnym 15% przeklejeniem na ciepło, na cykl zmiany wilgotności: nawilżanie do 90% RH i osuszanie do 30% RH. Jednocześnie rejestrowane są przesunięcia w trzech kierunkach (X,Y,Z) i zmiany w napężeniu próbki

Fig. 7. Diagram of reactions of multilayer painting on irregular canvas with strong 15% gelatine sizing applied hot, to the cycle of changeable humidity: wetting to 90% RH, drying to 30% RH. Displacements in three dimensions (X,Y,Z) and changes in the tension of sample are recorded simultaneously

nym wbrew zasadom poprawności technologicznej: o nieregularnej budowie, zaimpregnowanym zbyt mocnym, 15% klejem zaaplikowanym na ciepło. Model obrazu poddano czterogodzinnemu cyklowi nawilżania z późniejszym osuszaniem. Zarejestrowano przesunięcia obserwowanego punktu w trzech kierunkach jednocześnie: X i Y (osnowy i wątku) oraz w kierunku Z, będące natychmiastową reakcją płótna i przeklejenia na wzrost, a następnie spadek wilgotności względnej w komorze klimatycznej.

pared against the principles of technological correctness: of irregular build, impregnated with too concentrated, 15% glue applied hot. The model of the painting was subjected the four-hours' cycle of wetting with consequent drying. There were registered displacements of observed point in three directions simultaneously: X and Y (warp and weft) and in the direction Z, being an immediate reaction of the canvas and sizing to rise and then drop of relative humidity in the climatic chamber.

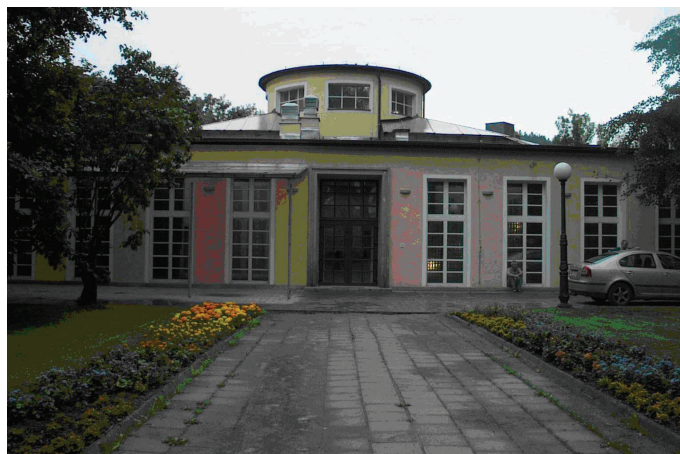
Rys. 1. Widok ogólny przedwojennego budynku pływalni  
Fig. 1. General view of post-german swimming pool building

Budynek, w którym znajduje się badana niecka basenu, został wzniesiony w latach 30. XX wieku. Jest to obiekt jednokondygnacyjny, podpiwniczony, z niecką basenu w obrębie piwnicy, przekryty stropodachem (rys. 1). Konstrukcja nośna budynku jest mieszana, tzn. ściany zewnętrzne i wewnętrzne są murowane z cegły ceramicznej, natomiast słupy wewnętrzne, noszące stropy ceramiczne typu Ackerman, bądź żelbetowe płyty stropowe, są żelbetowe. Konstrukcję nośną stropodachu stanowi strop Ackerman, na którym wsparta jest drewniana konstrukcja zapewniająca spadek połąci.

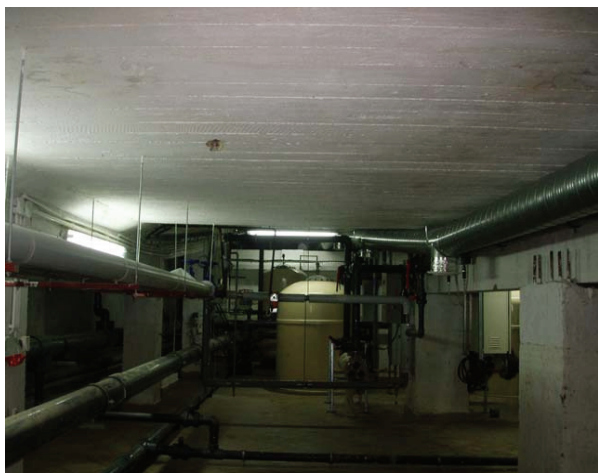
Rys. 2. Widok dna niecki basenu  
Fig. 2. View of pool basin bottom

nych – ok. 18 cm. Całość wsparta jest na żelbetonowych ramach składających się z rygli (35 × 63 cm) i słupów (35 × 35 cm) – rys. 2, 3.

supported on reinforced concrete framework consisting of beams (35 × 63 cm) and columns (35 × 35 cm) – figs 2, 3.

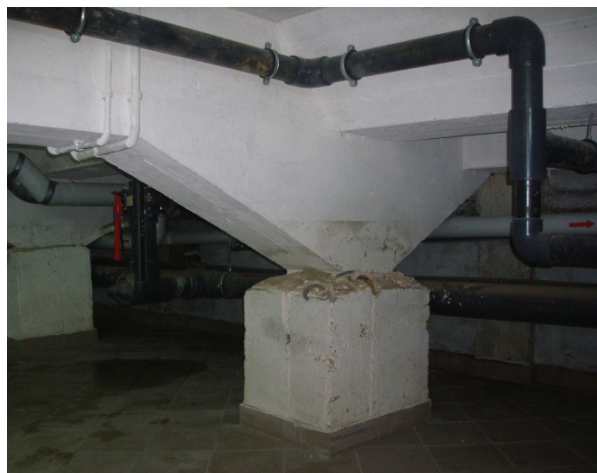
Rys. 3. Widok podciągu i cokołu wsporczo  
Fig. 3. Bearing main beams and pedestals

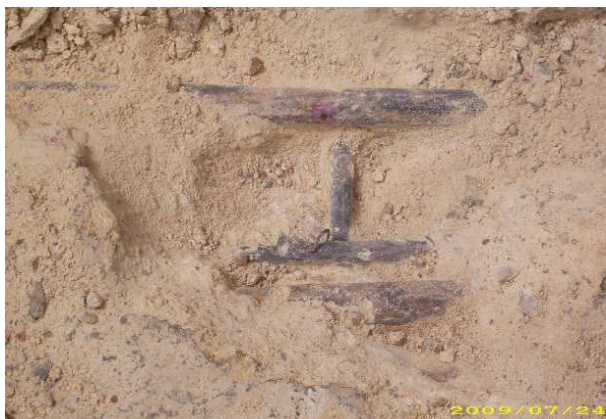
We wszystkich badanych fragmentach konstrukcji zlokalizowano istniejące pręty zbrojeniowe, określono ich rozstawy oraz grubość betonowej otuliny, wykorzystując do tego celu urządzenie o nazwie „Cover-Master”. Wykonano także szereg odkrywek zbrojenia, zarówno w konstrukcji niecki (rys. 10), jak i w elementach wsporczych (rys. 11) w celu

Rys. 10. Zbrojenie dna niecki basenu  
Fig. 10. Reinforcement in pool basin bottom

In all examined construction elements existing reinforcement bars were localized, their spacing and cover thickness were specified, using device called "Cover-Master". Also few reinforcement pits were made in basin construction (fig. 10) and in supporting elements (fig. 11) in purpose of inspecting possibility of reinforcement corrosion and verifying non-destructive measurement results.

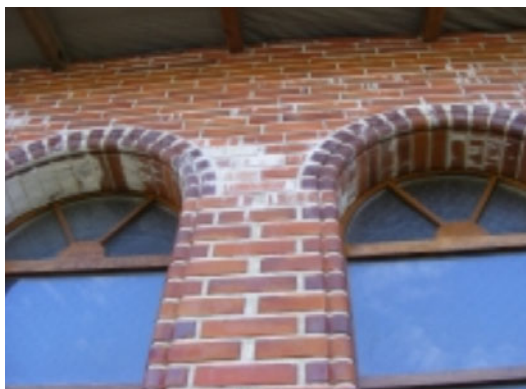
Rys. 1. Wykwit na współczesnym murze licowym  
Fig. 1. Efflorescence on present facing wall

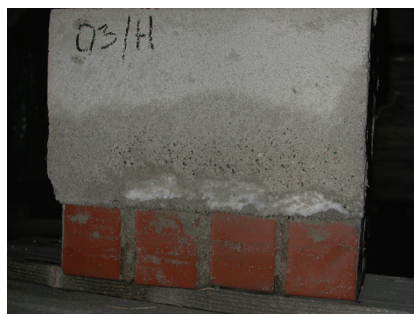
Rys. 2. Rezultat nałożenia tynku renowacyjnego w zbyt cienkiej, jednocentymetrowej warstwie

*Fig. 2. Result of application of renovation plaster in too thin, one-centimeter layer*

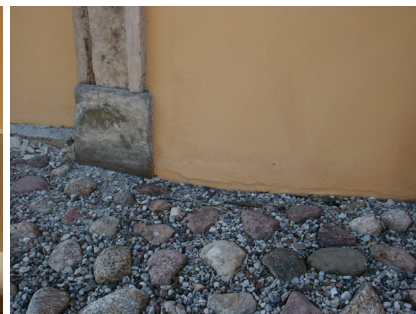
Rys. 4. Tynk renowacyjny nie powinien stykać się z gruntem, należy tam pozostawić szczelinę

*Fig. 4. Renovation plaster should not touch the ground, a crevice should be left there*

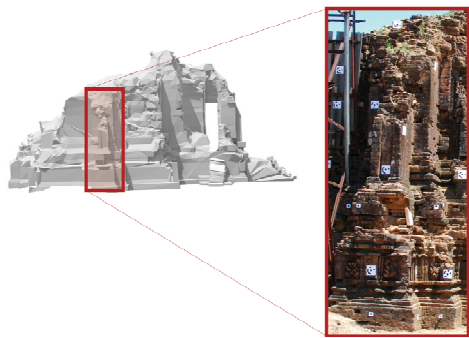
<b>North side Pillar strip – Intervention E</b> <b><i>Pas północnej strony kolumny – Interwencja E</i></b>

<b>Intervention / <i>Interwencja</i></b>	<b>Description / <i>Opis</i></b>
<p><u>Before</u> <i>Przed</i></p>

Aby zespoły robocze osiągnęły lepsze zrozumienie, interwencje w każdym obszarze opisano według szablonów [12]. W każdym szablonie zawarto graficzną i fotograficzną dokumentację, aby zidentyfikować punkty interwencji i typologię działań konserwacyjnych. Pokazane były dwa przykładowe przekroje: pierwszy pokazuje dane aktualnych szkód i problemy w omawianych obszarze/elemente, natomiast drugi pokazuje zakres, cechy i szczegóły konkretnego środka interwencyjnego, który należy podjąć.

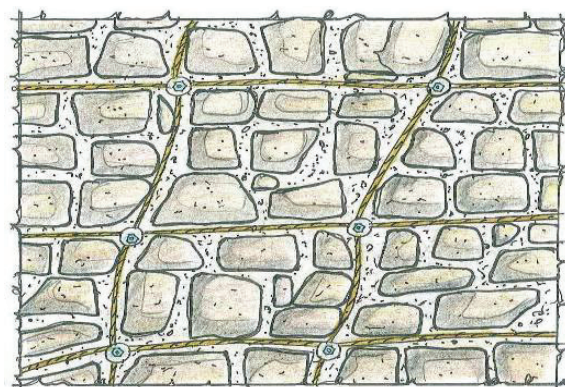
Fig. 2. A typical continuous mesh  
Rys. 2. Typowa siatka ciągła

The most interesting property of the cords used in the proposed system is the fact that their very small size (typical average diameter 1 mm) and their shape, formed by wrapping the individual steel filaments around each other helically (typically 3 or 4 filaments) give rise to high bonding and compatibility between the cords and the mortar surrounding them. This ensures excellent mechanical behavior of the “stone-mortar-cord” assembly. Furthermore, because the cords are so small, they can be easily bent into shape as required in order to pass them through the joints between the various pieces of stone forming the wall (fig. 2).

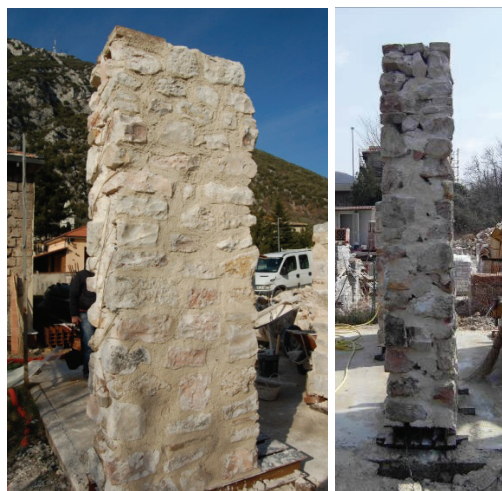
Fig. 5. Panel 1: front and side views  
Rys. 5. Płyta 1: widok z przodu i z boku

In the first panel, built to investigate the flexural behavior (dimensions: 50 × 268 × 100 cm), in the longitudinal direction 24 cords/meter were applied to the intrados and 12 cords/meter to the extrados, whereas in the transversal direction 24 cords/meter were inserted, for a total of 324 cords applied (fig. 5).

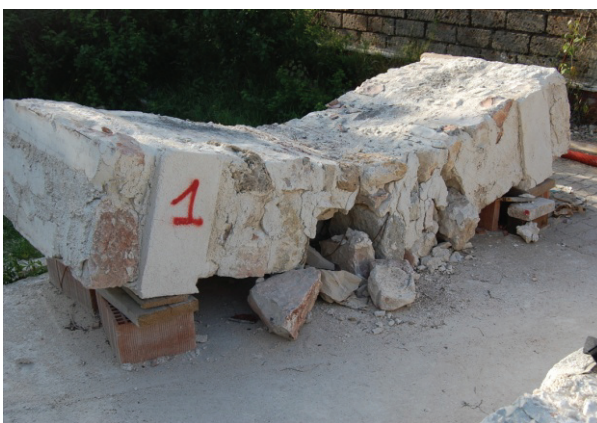
Fig. 8. Failure of panel 1  
Rys. 8. Zniszczenie płyty 1

As regards the panel failure mode, various observations can be made. Some cracks parallel to the supports opened in the tension zone, starting with the third load step (450 kg), and these cracks widened progressively up to the 650 kg load, when, due to the deformation of the intrados, some pieces of the intrados contained inside the mesh of the "reticolatus" fell by gravity, and then the masonry itself crumbled apart (fig. 8).

Jeżeli chodzi o symptomy zniszczenia płyty to zaobserwowano co następuje: kilka rys równoległych do podpór pojawiło się w strefie rozciągania, poczynając od trzeciego kroku obciążania (450 kg) i rysy te rozszerzały się stopniowo do osiągnięcia obciążenia 650 kg, kiedy to na skutek odkształcenia podniebienia kilka fragmentów podniebienia ujętych w siatce reticolatus wypadło pod własnym ciężarem, po czym mur rozpadł się (rys. 8).

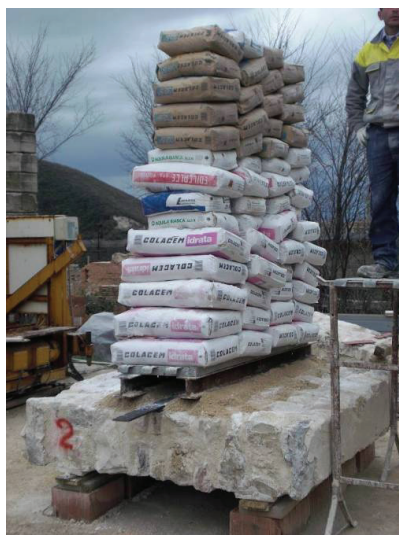
Fig. 9. Testing of panel 2  
Rys. 9. Próba zginania płyty 2

Płyta ta była poddana próbie na rozpiętości 124 cm (wzdłuż boku o długości 180 cm), a obciążenie przykładano za pomocą dwóch metalowych belek HEA oddalonych 35 cm od siebie, stosując kroki o wielkości 100 kg (rys. 9).

the reinforcement technique proposed. Indeed, the panel did not reach the failure point, even though a load of about 2000 kg was applied, corresponding to an equivalent uniform load (inclusive of its own weight) of 4100 kg/m.

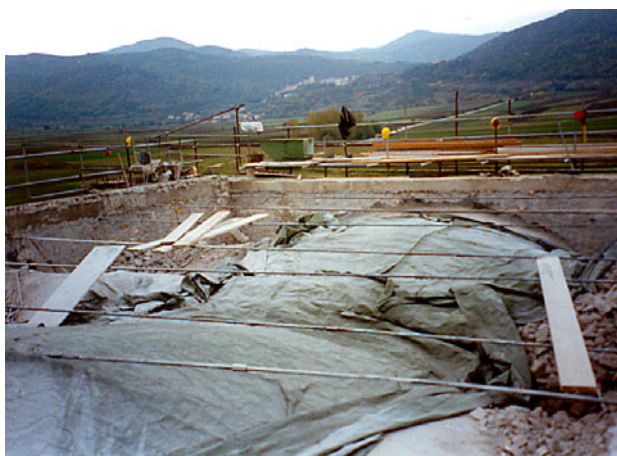
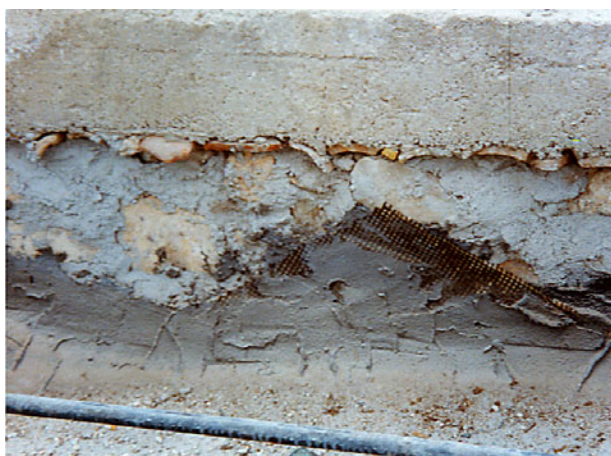
Preparation of vault's surface  
*Przygotowanie powierzchni sklepienia*

Po przygotowaniu dziur do wstrzykiwania i starannym oczyszczeniu danych obszarów, rozpoczął się pierwszy etap procesu konsolidacji masy murowanej sklepienia za pomocą wstrzykiwania Rurewall B1 pod bardzo niskim ciśnieniem. Zgodnie z wyliczeniami projektowymi, powierzchnia grzbietu łuku została zakotwiczona w zewnętrznych ścianach metalowymi umocnieniami; oryginalny plan przewidywał następnie zakończenie konsolidacji poprzez pokrycie krytycznych punktów grzbietu płytami z taśmami z włókien węglowych i formułami epoksydowymi. Jednak w trakcie pracy pojawiły się złożone

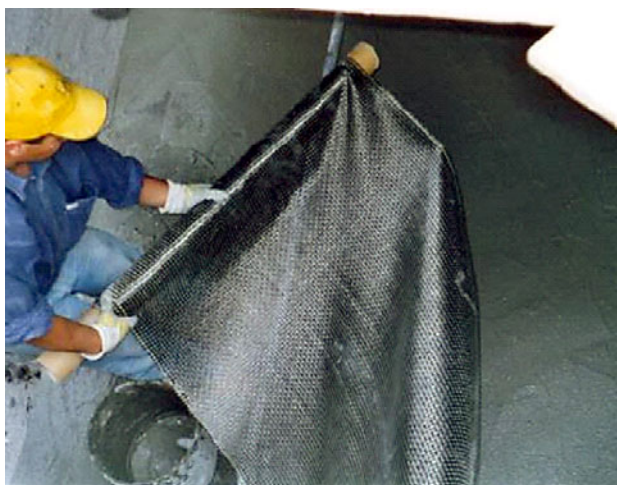
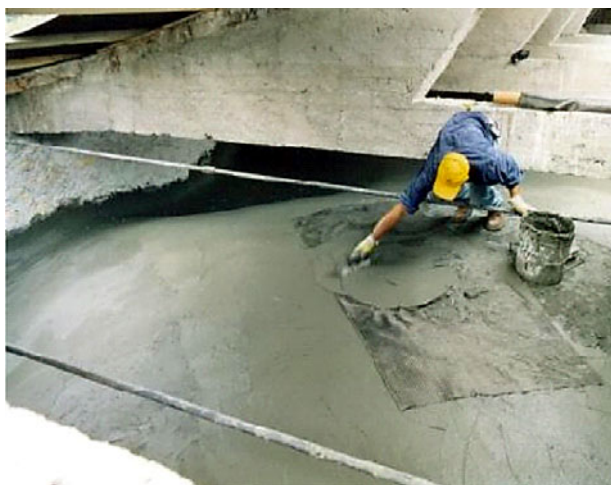
Application of Ruredil X Mesh C10 at vault's extrados  
*Wprowadzenie Ruredil X Mesh C10 na grzbiecie sklepienia*

of an alternative technical solution, in the attempt to identify the solution best suited to the specific situation, such as use of innovative compositional reinforcement systems like as Ruredil X Mesh C10. Rough parts of the extrados were levelled with application of a base layer made with Rurewall R/Z – (a transpiring premixed mortar containing small quantities of water-soluble salts). The surface thus prepared was then covered with a first layer of Ruredil X Mesh M25 about 3 mm thick, in which the Ruredil X Mesh C10 carbon mesh was buried, covered with an additional 3 mm layer of Ruredil X Mesh M25. The structural compound was applied on the basis of predetermined geometries, at 45° with respect to the weave of the vaults, carefully anchoring it to the side walls. Consolidation of the intrados, on the other hand, required methodical care because the apparatus presented large areas of crumbling, unsafe material. After scarifying the joints between the stones, they were roughed in with optimised mortars in colours compatible with the existing ones; in many cases the restoration had to be supported by localised consolidation, with anchorage and locking of individual elements using micro-pins held in place with resins. Consolidation of the arches was particularly complex, as the hewn stones showed clear signs of structural suffering, with fragmentation and expulsion of material as well as ruin largely due to modifications to the geometry of the construction, with evident typical collapse localised at the keystone and the back. Here the decision was made to maintain the existing configuration, anchoring the arch at the top while preserving the geometries altered by collapse: a situation which is particularly apparent in the first arch, in which the brick reconstruction of the central part reveals the collapse it had suffered. In this case, the adjacent vaults came to be lower than the arch itself, and it was necessary to anchor the elements to one another and work on the brick ones, most of which had suffered damage.

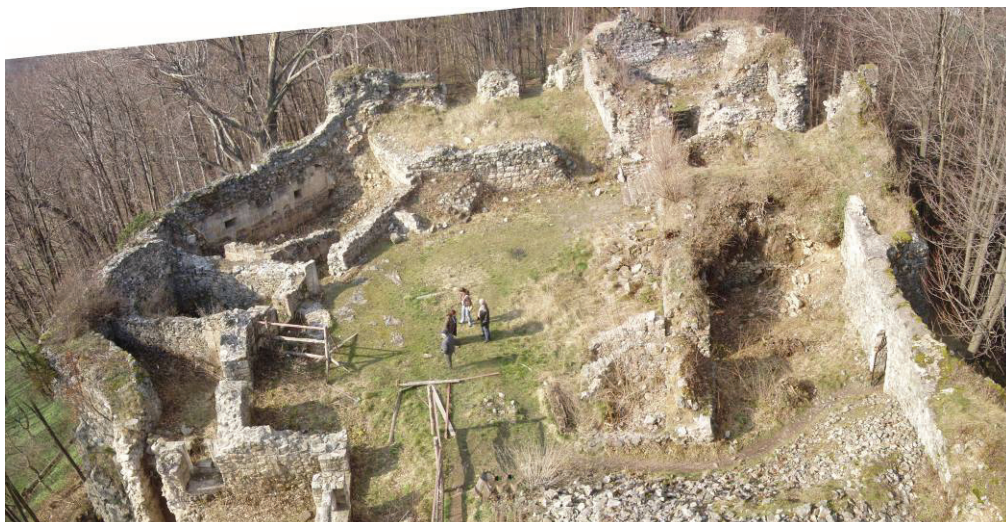
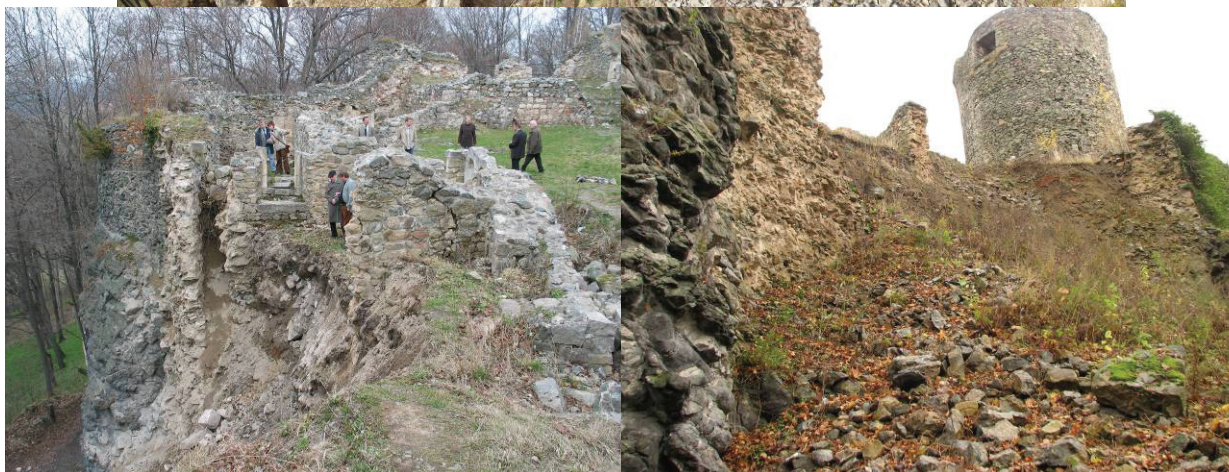
Rys. 2. Widok kamiennych murów obwodowych zamku  
 Fig. 2. View of outer stone walls of the castle

The castle was erected of stone on the top of a high and steep hill, based on an irregular plan, suitable for rocky plateau layout, with a cylindrical detached tower in south-east area. Around the huge castle courtyard there are parts of walls remaining, ascending 1-3m over the ground. There are high outer stone walls preserved as well, standing on steep rocks (fig. 1, fig. 2).

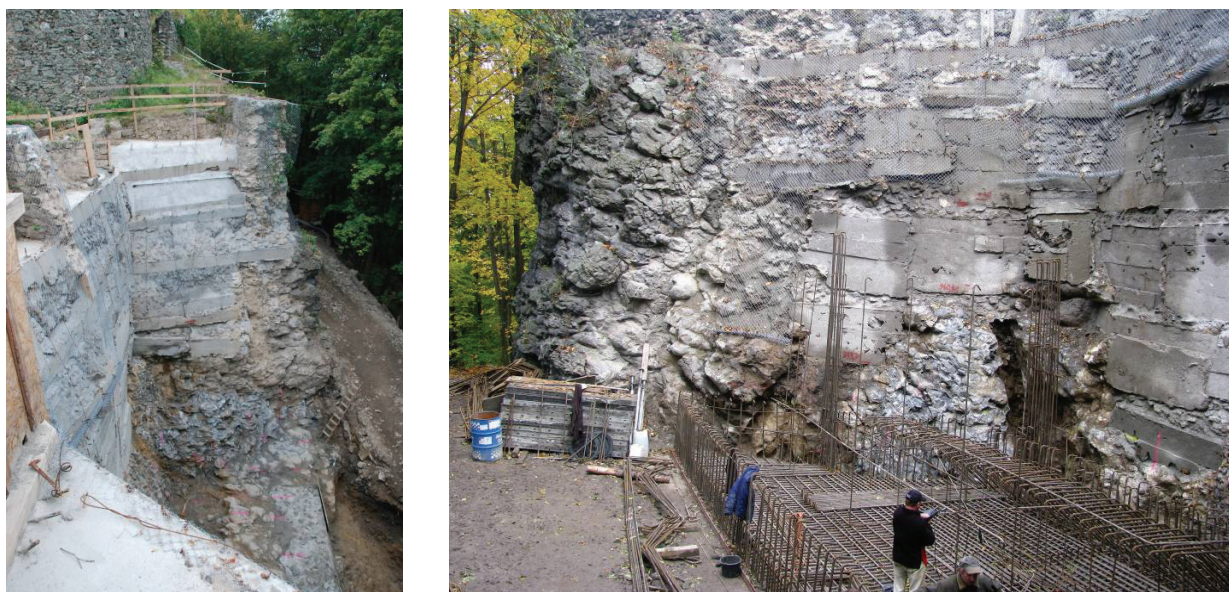
Rys. 7. Wzmocnienie skarpy oraz pierwsza faza wykonania zbrojenia odtwarzanego fragmentu murów obwodowych zamku (konstrukcja żelbetowa)

Fig. 7. Slope strengthening and first stage of making of reinforcement for the reconstructed part of outer castle walls. (reinforced concrete)

Difficult and dangerous works with rumble cleaning and ground removal with partial rock removal, in order to make space for retaining wall base, have been performed under the high vertical slope. Slope has been temporarily stabilized with steel rods, steel mesh and concrete works, which was supposed to provide safety during the works, due to tremors caused by rock removal works.

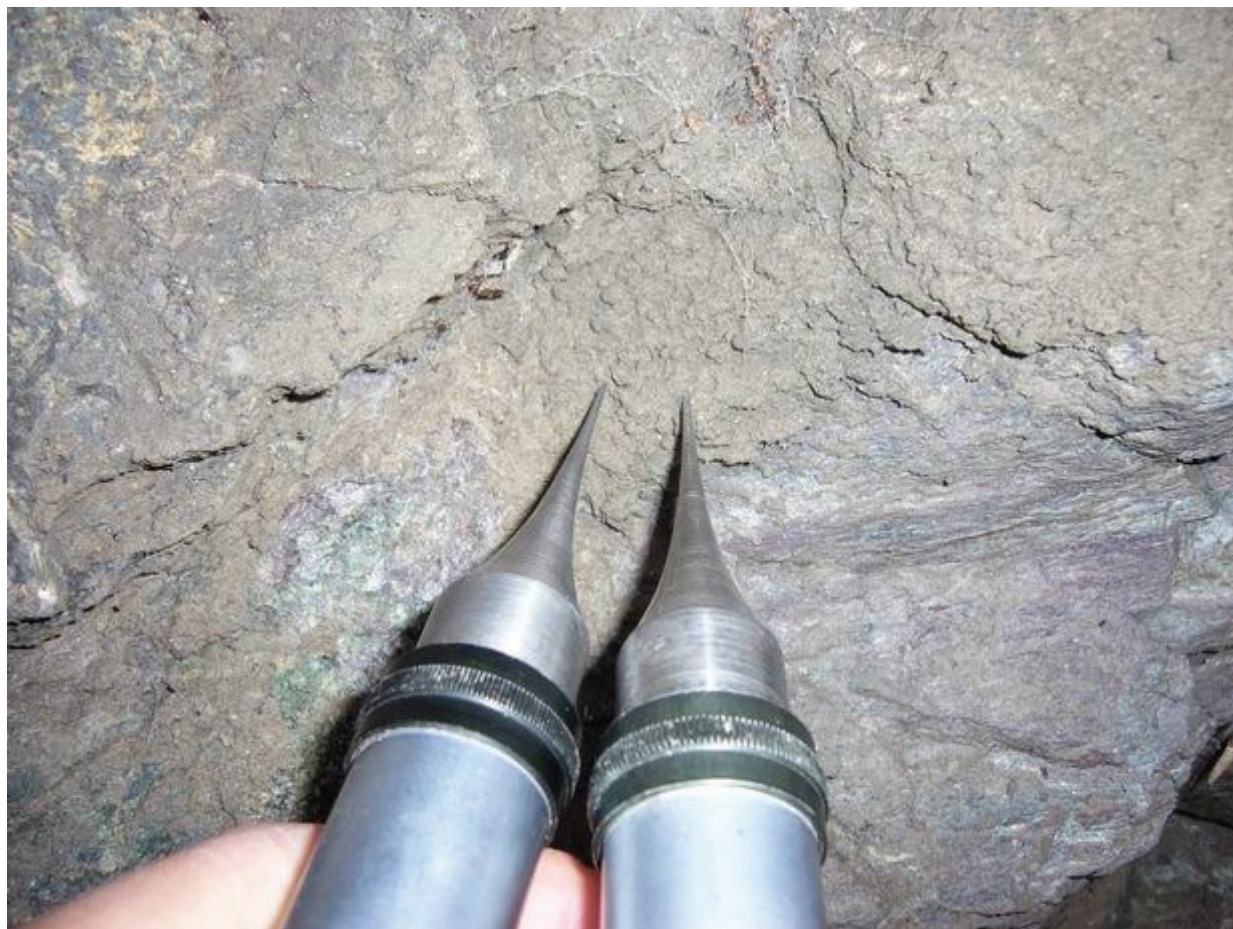
Rys. 8. Badanie zaprawy spoin metodą ultradźwiękową (fot. B. Stawiski)  
*Fig. 8. Examination of mortar via ultrasound method (photo by B. Stawiski)*

Przeprowadzono również badania cech mechanicznych materiału kamiennego oraz materiału zaprawy pobranego ze spoin przy użyciu zestawu laboratoryjnego wytrzymałościowego oraz metody ultradźwiękowej z użyciem głowic punktowych (na obiekcie). W oparciu o analizę chemiczną określono skład chemiczny zaprawy historycznej i zaprojektowano zaprawę odtworzeniową.

Examinations of mechanical properties of stone material and mortar material taken from joints have been made via an endurance examination laboratory set and ultrasonic method with point heads (in situ). Basing on the chemical analysis, a chemical composition of historical mortar has been established and reconstruction mortar has been designed.

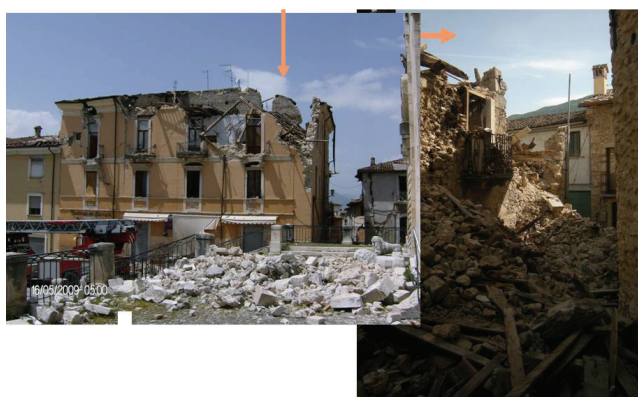
Fig. 3. Problems caused by the irregular and pushing roof timber systems

Rys. 3. Problemy spowodowane nieregularnymi, ciężkimi konstrukcjami dachowymi

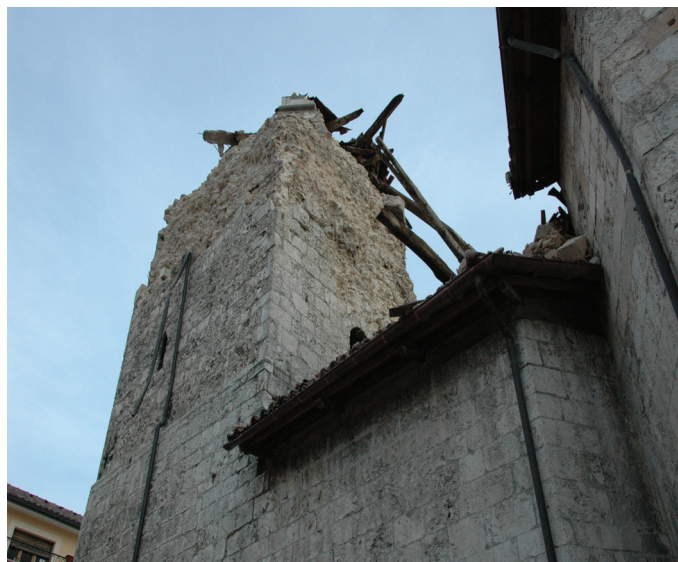
Fig. 5. The mechanism of “de-foliation” on the top of the tower trunk caused the rigid sliding of the Bell-Cell on the soil  
Rys. 5. Mechanizm “defoliacji” u góry trzonu wieży spowodował sztywne osunięcie się celi dzwonowej na ziemię
