# WIADOMOŚCI KONSERWATORSKIE

PISMO STOWARZYSZENIA KONSERWATORÓW ZABYTKÓW  
CONSERVATION NEWS - JOURNAL OF THE ASSOCIATION OF MONUMENT CONSERVATORS

XIII Konferencja  
Naukowo - Techniczna

The 13<sup>th</sup> Scientific-Technical  
Conference

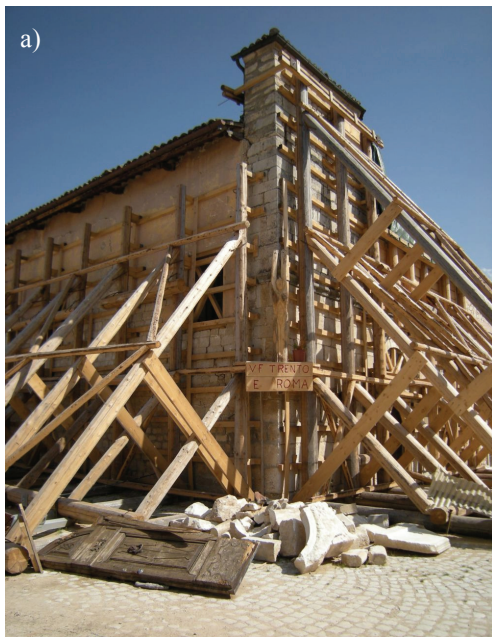
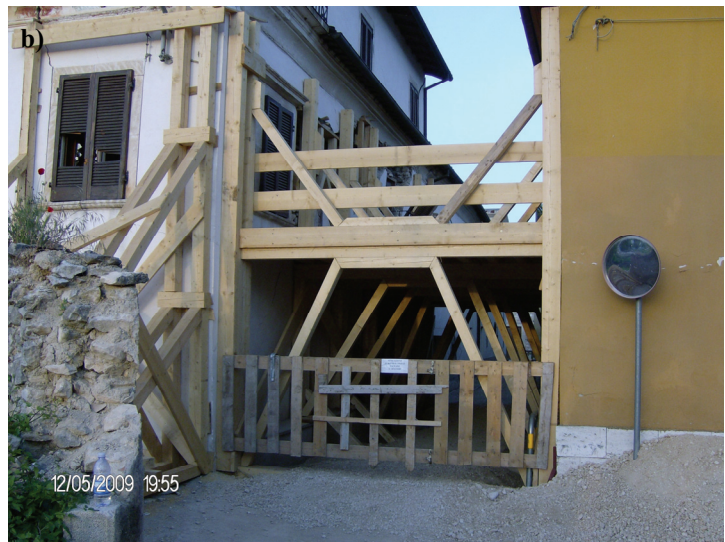
Fig. 7. Spur system (a) and Contrast system (b)  
Rys. 7. System przyporowy (a) i system kontrastowy (b)

In this case there is a reduction of masses and less construction times. A variant is the reticular steel spatial structure made with hollow bars used for scaffolding. This can be considered as “industrialized” system because the units and node are standard. In the case of L’Aquila we observed several spur systems mainly made with timber poles (fig. 7a) and some with steel bars, very large and extended.

The “**contrast system**” needs a different structure to absorb the thrust. In the case of L’Aquila, where the damage in historical centre was generalised it is applied in rare situations. Some law restrictions increase the applying difficulties. Some cases have been observed with timber poles (fig. 7b) or steel bar.

**System kontrastowy** wykorzystuje inną konstrukcję budowlaną do zamortyzowania naporu. W L’Aquilii, gdzie zniszczenia w obszarze historycznym były rozległe, stosowano go rzadko. Tym bardziej, że przepisy prawne ograniczają jego stosowanie. Odnotowano kilka przypadków zastosowania tego systemu z wykorzystaniem słupów drewnianych (rys. 7b) lub stalowych rurek.

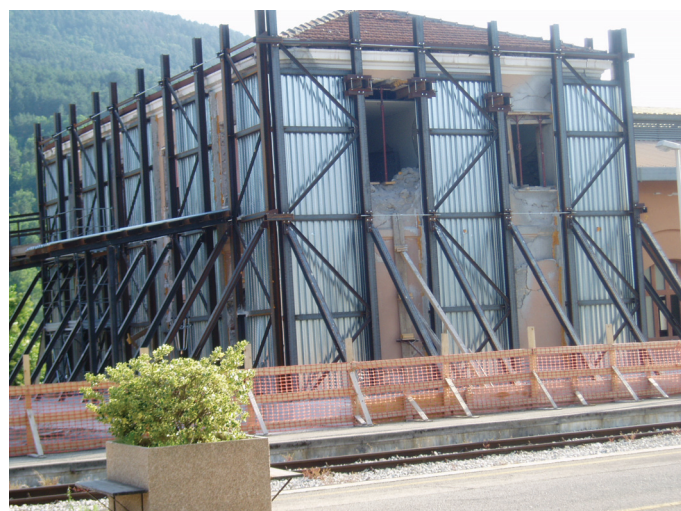
Fig. 9. Steel cage system with spur aid  
Rys. 9. System klatkowy

In same cases has been utilised a “cage systems” in which all the construction is wrapped by reticulated structure, self closed. Generally are used timber poles or steel profiles. An example is shown in fig. 9 in which we see a building close to railway line wrapped to protect the train transits.

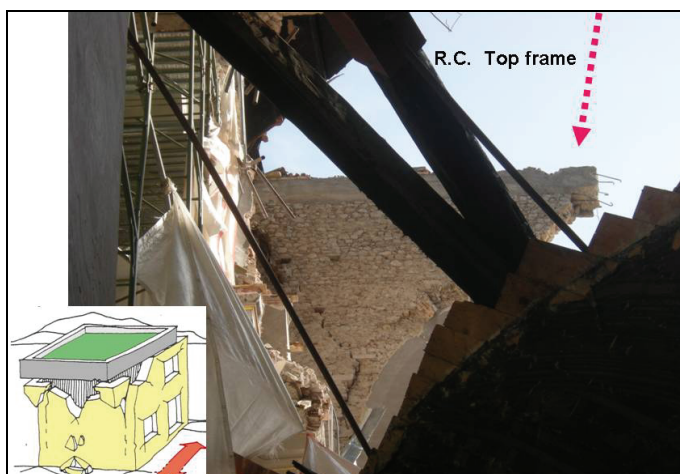
Fig. 10. Top reinforced concrete beams can give negative effects  
Rys. 10. Belki żelbetowe na górze budynku mogą mieć negatywne skutki

In the '80 – '90 years the Dominant Culture of Monument Restoration in Italy was inclining to structural interventions to historical building in seismic zones: generally were used techniques based on Reinforced Concrete beams (on the top of building, under the roof) or Steel (prosthesis). After that period prevailed the non-intervention policy, the conviction that during the earthquake the R.C. beams played a role of destroying the masonry below had a large consensus. For small stresses, in quasi-elastic range, the difference of stiffness modulus between masonry and R.C. structure is not so relevant, but the ultimate state makes the difference. The specific fracture energy to create new surfaces is very different: that belonging to R.C. can be also 100 times that relative to masonry. When the vibration energy of the earthquake is transferred to the structure where masonry and R.C. coexist, the masonry collapse anticipates (absorbing less energy) that of R.C. beams that seems to be responsible of the crisis (see fig. 10 and fig. 11).

W okresie od lat osiemdziesiątych do dziewięćdziesiątych dwudziestego wieku w dziedzinie ochrony zabytków w strefach sejsmicznych dominowała polityka doraźnych wzmocnień przy zastosowaniu belek żelbetowych (pod dachem na górze budynku) lub stalowych (proteza). Po tym okresie przeważała polityka nieinterwencji. Panowało przekonanie, że podczas trzęsienia ziemi belki żelbetowe przyczyniały się do zniszczenia konstrukcji murowanej znajdującej się pod nimi. Przy małych naprężeniach w zakresie quasi-sprężystym różnica między modułem sztywności muru i konstrukcji żelbetowej nie jest tak istotna, ale w przypadku granicznego stanu nośności jest inaczej. Energia pęknięcia tworzącego nowe powierzchnie jest zupełnie inna w przypadku betonu zbrojonego niż w konstrukcji murowanej. W betonie zbrojonym może być sto razy większa niż w murze. Gdy energia drgań trzęsienia ziemi zostanie przekazana budowli, w której współwystępują mur i beton zbrojony, zawalenie się muru (który pochłania mniej energii) poprzedza zawalenie się belek żelbetowych. To zjawisko powoduje ostateczną destrukcję obiektu (por. rys. 10 i 11).

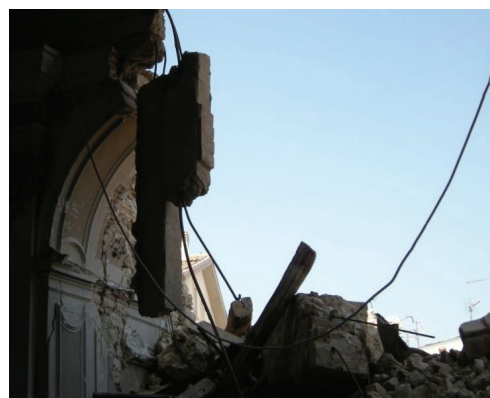
Fig. 11. Reinforced Concrete Beams (previous strengthening systems) participate to mechanism of collapse  
Rys. 11. Belki żelbetowe (poprzednio stosowany system wzmocniania) przyczyniają się do zawalenia się budynków

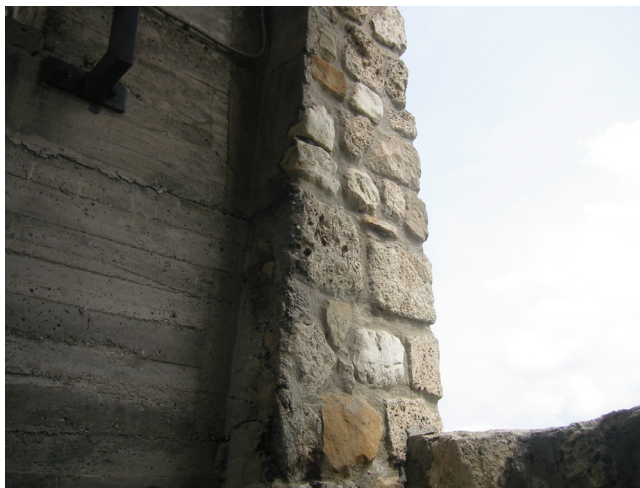
Fig. 12. Strong intervention using reinforced concrete and “false” masonry

Rys. 12. 12. Drastyczna interwencja z użyciem betonu zbrojonego i imitacji muru

As example of non-soft intervention I want to mention the “campanile” of a church in province of Teramo (Abruzzo Region). During the earthquake it vibrated strongly but the appearance was without any damage. The motivation is that during past decades it was strengthened with an internal lining of R.C. and external mock masonry (see fig. 12) in the sense that the stones were fixed on a concrete bed. The campanile is attached to the church: the damage is localised on the wall of the church. This confirms the statement that any strengthening on a part of complex structure changes the mechanism of damage involving the weakest parts.

Przykładem takiej drastycznej interwencji jest dzwonnica kościoła w prowincji Teramo (region Abruzzji). Podczas trzęsienia ziemi doznała ona silnych wibracji, ale bez widocznych uszkodzeń. Wcześniej została wzmocniona wewnątrz okładziną z betonu zbrojonego, a na zewnątrz pozorowanym murem (kamienie utwierdzone w betonie) (rys. 12). Dzwonnica połączona jest z kościołem. Uszkodzenie pojawiło się w ścianie kościoła. Jest to dowód na to, że wzmocnienie części konstrukcji zespołowej zmienia mechanizm uszkodzenia jej najsłabszych części.

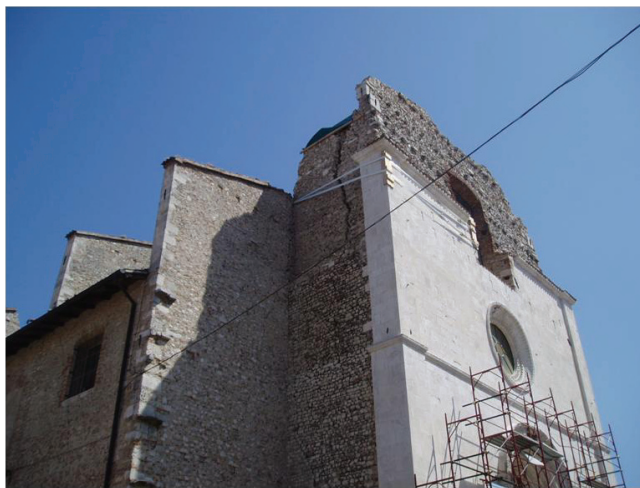
Fig. 13. Slender walls, “two leaves” texture: need to band (Italian: “listare”) it

Rys. 13. Cienkie ściany dwuwarstwowe wymagające zastosowania pasemek

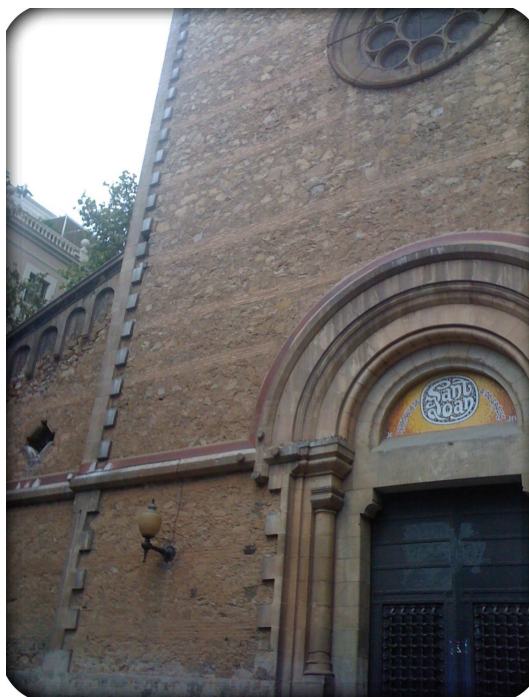
Fig. 14. "banded masonry" in the façade of Saint Joan church in Barcelona

Rys. 14. Mur pasemkowy fasady kościoła św. Joanny w Barcelonie

Now we face the demand for Re-Construction because the people want to have again the lost historical heritage and then it is not a problem of Ruin Conservation. The reconstruction must change something to reduce the original vulnerability of the construction. Slender walls made with no regular stones and joints (example in fig. 13) must be replaced by strongest masonry texture. A suggestion is “to band” (Italian: *listare*) the new walls with horizontal cordons of reinforced brick masonry. As example we mention the church of “St Joan” in Barcelona (fig. 14) whose masonry is banded even if the zone is a low seismic risk.

origin, we find it in old roman constructions but it is used also in more recent architectures, see for example fig 14 of a church in Barcelona. Banded masonry consists on two or three brick courses (band) spacing out the masonry made by irregular stones. Now an advancement, compliant to monument conservation, could be to reinforce the band with FRCM (layers of composites, textile reinforced in inorganic matrix) in the joints, among bricks (see scheme in fig. 15). In this solution the new wall would present less vulnerability to collapse mechanisms widely observed in this earthquake preserving the nature of masonry construction.

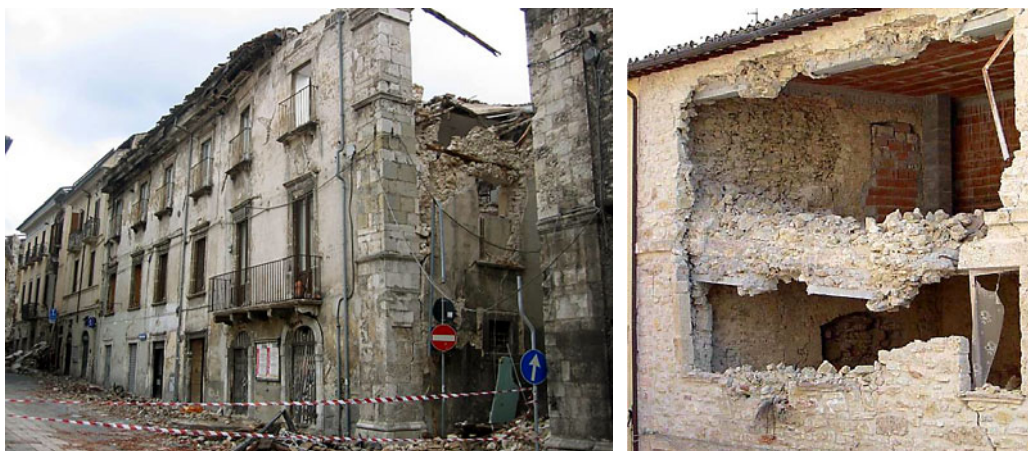
Fig. 1. Example of out-of-plane collapse (left); out-of-plane collapse of a wall with r.c. tie beams (right)  
Rys. 1. Przykład zawalenia się pozapłaszczyznowego (z lewej strony); pozapłaszczyznowe zawalenie się ściany ze ściąganiem z belki żelbetowej (z prawej strony)

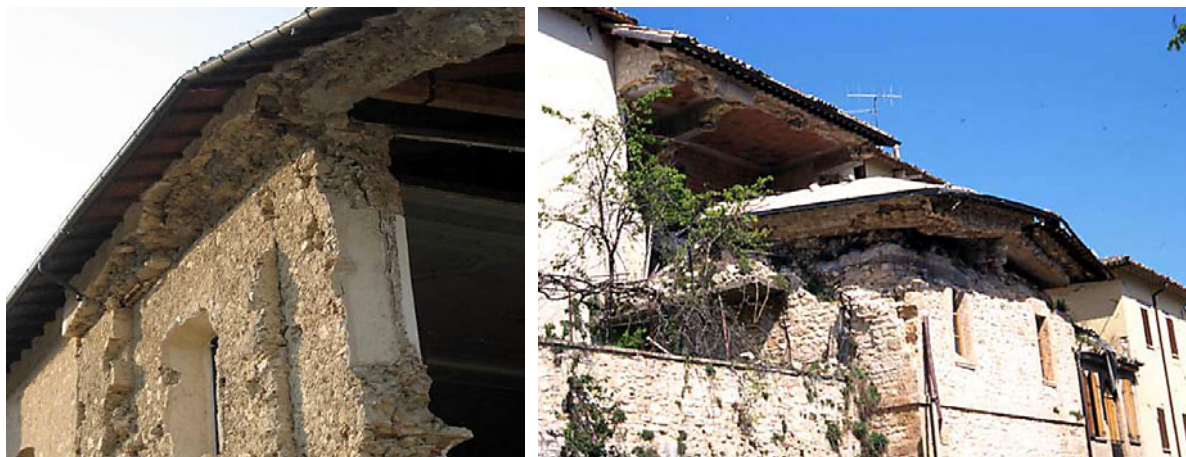
Fig. 2. R.C. roof pounding the masonry walls  
Rys. 2. Żelbetowy dach rozbijający murowane ściany

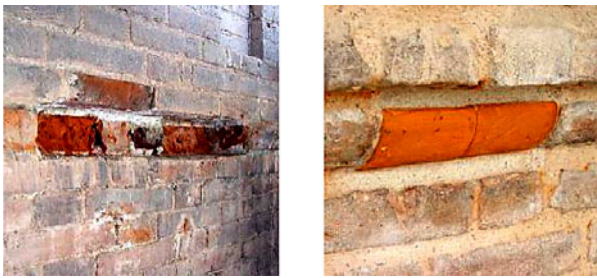
Fig. 6. Examples of "scuci-cuci" interventions on the bell tower of the Cathedral of Monza [4]  
 Rys. 6. Przykłady interwencji typu „scuci-cuci” na dzwonnicy Katedry Monza [4]

The “scuci-cuci” methodology (fig. 6) aims to restore the wall continuity along cracking lines (substitution of damaged elements with new ones, reestablishment of the structural continuity) and to recover heavily damaged parts of masonry panels. Using of similar materials, for form, dimensions, stiffness and resistance, to those employed in the original wall is preferable, inserting adequate connections orthogonally and on the plain of masonry,

Metoda “scuci-cuci” (rys. 6) ma na celu przywrócenie ścianie ciągłości wzdłuż linii pęknięcia (zastąpienie zniszczonych elementów nowymi, przywrócenie ciągłości konstrukcyjnej) i odzyskanie poważnie uszkodzonych części płyt murowanych.

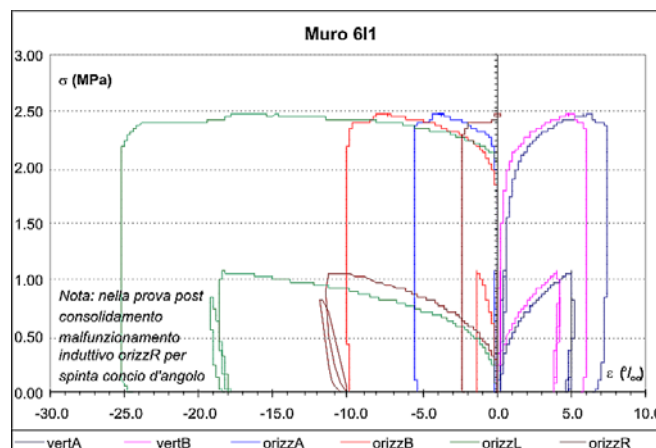
Fig. 7. Comparison between resistance compression of wall in original conditions and after injection; [5]  
 Rys. 7. Porównanie między wytrzymałością muru na ściskanie w warunkach początkowych i po iniekcji; [5]

An extensive research focused on the used of non cement-based mortar grouting [5] to increase the strength of multi-leaf masonry walls (fig. 7). The technique consists in the injection of mixture through a regular pattern of holes (fig. 8), with the aim to increase the connection between external layers of masonry. Studies [5], [6] demonstrate (fig. 10) that injections don not increase the stiffness of wall, as oppositely jacketing causes, permitting a methodologically correct intervention.

Rozległe badania skoncentrowano na zastosowaniu zastrzyków (iniekcji) zaprawą murarską niecementową [5] do zwiększenia wytrzymałości wielościanowych murów (rys. 7). Technika ta polega na wstrzykiwaniu mieszanki przez otwory o regularnym układzie (rys. 8), w celu zwiększenia połączenia między zewnętrznymi warstwami murów. Badania [5], [6] pokazują (rys. 10), że zastrzyki nie zwiększają sztywności ściany, jak czyni to nakładanie płaszcza (wartwy), pozwalając na metodologicznie poprawną interwencję.

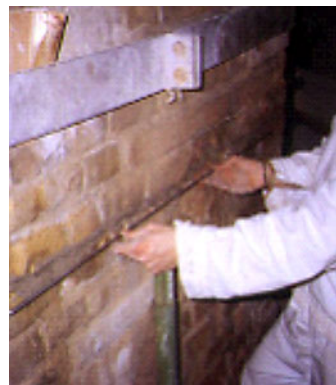
Fig. 9. Strengthening interventions, reinforced mortar repointing  
 Rys. 9. Interwencje wzmacniające, wzmocnione punktowe naprawy zaprawą murarską

An additional technique, improving deteriorated joints, is mortar repointing (fig. 9) and reinforced repointing when a steel bar is provided in the joints. Laboratory tests and numerical models elaborated at the University of Padua (fig. 15) show the employability of new materials as FRP laminates instead of steel, to ensure compatibility and removability as well as controlling creep deformations.

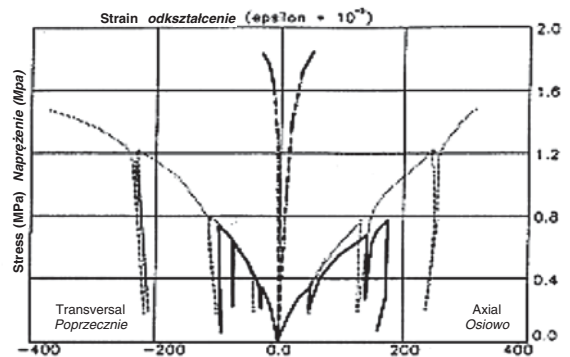
Fig. 10. Comparison of structural behaviour using injections and jacketing [7]  
 Rys. 10. Porównanie zachowania się konstrukcji przy użyciu iniekcji i osłony płaszczem [7].

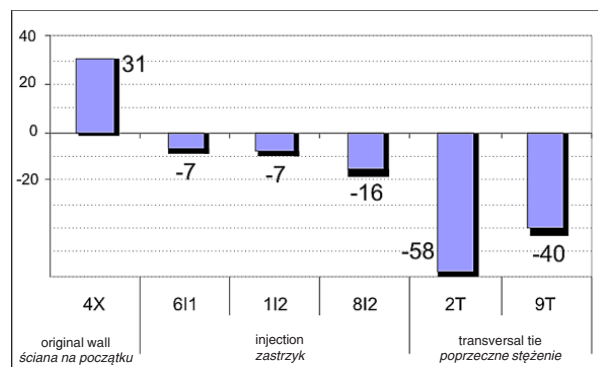
Fig. 12. Inserting transversal tie provides maximum decreasing of transversal deformation of masonry panels; [5]

Rys. 12. Wstawianie poprzecznego ściągu zapewnia maksymalne zmniejszenie deformacji poprzecznej murowanych płyt; [5]

Small size tie beams can be posed across the wall, supplying a connective function between the wall's leaves (fig. 11). This intervention permits to reduce transversal deformations, as a study demonstrates (fig. 12), and noticeably reduce local problems of out-of-plane, due to the lack of connection between opposite layers of wall.

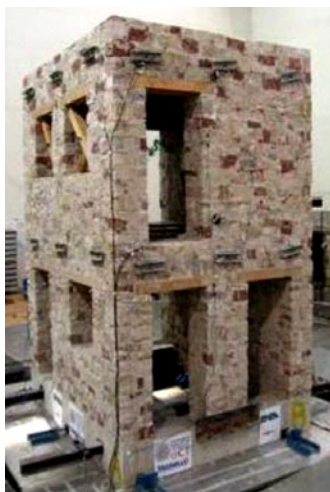
Fig. 13. Masonry model, reinforced using injections, on the shaking table

Rys. 13. Model murowanej konstrukcji, wzmocnionej przy użyciu zastrzyków, na stole wstrząsowym

z kamienia, i poddano je badaniom na stole wibracyjnym (rys. 13). Pierwsze wyniki potwierdzają, że ogólna sztywność modelu, poddanego iniekcjom, nie została zwiększona w odniesieniu do oryginału i dlatego również dynamiczne charakterystyki nie uległy zmianie.

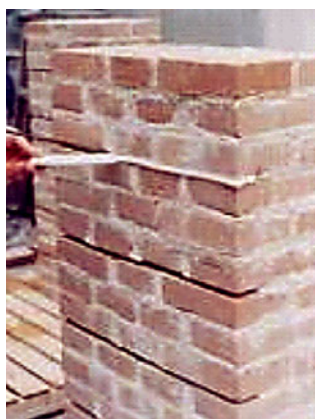
Fig. 15. (a) Reinforced repointing using FRP laminates. FE modelling of masonry wall strengthened with FRP bars (b) and (c); [8]  
Rys. 15. (a) Wzmocnione punktowe naprawy przy użyciu laminatów FRP. Modelowanie FE murowanej ściany wzmocnionej prętami FRP (b) i (c); [8]

Badania laboratoryjne i modele numeryczne, opracowane na Uniwersytecie w Padwie (rys. 15), pokazują możliwość zastosowania nowych materiałów, takich jak laminaty FRP zamiast stali, aby zapewnić zgodność, możliwość usuwania, oraz kontroleodkształceń spowodowanych pełzaniem.

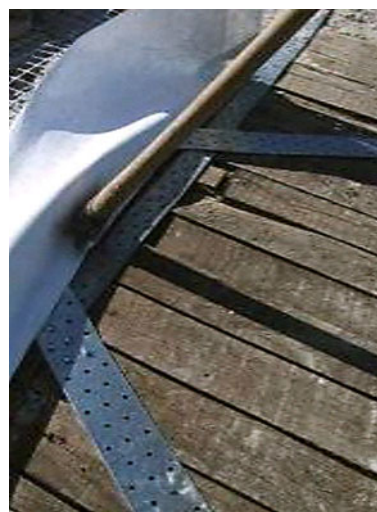
Fig. 18. Strengthening interventions, in-plane stiffening of existing wooden floors: metallic belts reinforcing wooden roof  
Rys. 18. Interwencje wzmacniające, usztywnienie istniejącego drewnianego stropu w płaszczyźnie: metalowe pasy wzmacniające drewniany strop

ening methodologies as double planking in orthogonal direction or with 45° of rotation, using tongue-and-groove joints and nails or screw as connectors. An eventual further intervention consists on inserting diagonal wooden or steel elements (fig. 16). This research leads to a widely utilized technique nailing planks at the extrados of the existing floor (fig. 17). In addition the use of metallic belts or FRP strips, disposed in a crossed pattern and fixed at the extrados of the wooden floor (fig. 18), or the use of metallic tie-beams bracings, may improve the stiffening effect.

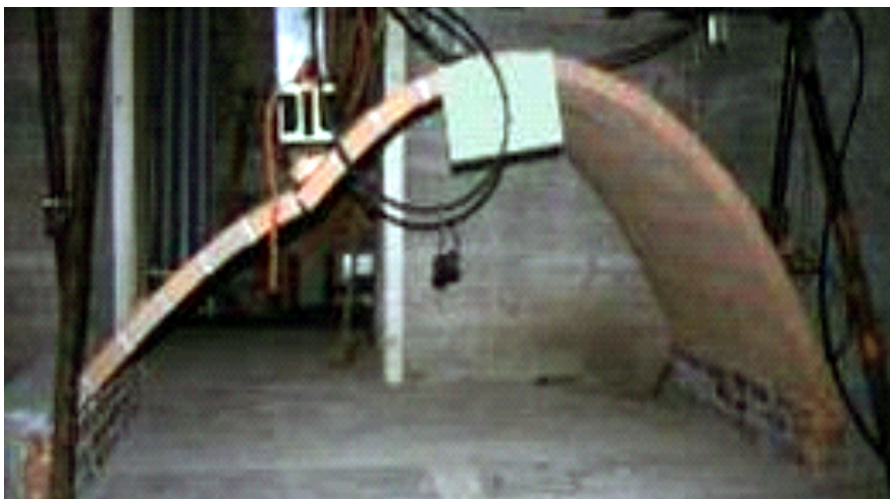
Fig. 19. Collapse mechanism of a vault strengthened using CFRP strips; [10]  
Rys. 19. Mechanizm zawalenia się sklepienia wzmocnionego przy użyciu taśm CFRP; [10]

In the last few years, the University of Padua carried out an experimental research [10], [11] to study the behaviour of masonry vaults strengthened by new composite materials, as carbon FRPs (CFRPs) or glass FRPs (GFRPs), placed at the intrados (inner surface) or at the extrados (outer surface) of the structure (fig. 19). A multilayer system of adhesion based on epoxy adhesives and designed to provide a support as homogeneous as possible for the fibers has been adopted.

jak węglowe FRP (CFRP) lub szklane FRP (GFRP), umieszczonych w podniebieniu sklepienia (wewnętrznej powierzchni) lub w grzbiecie łuku (zewewnętrznej powierzchni) konstrukcji (rys. 19). Został zaadoptowany wielowarstwowy system przyklejania, oparty na epoksydowych klejach i zaprojektowany w taki sposób, żeby przy zastosowaniu włókien zapewnić możliwie największą jednorodność podparcia.

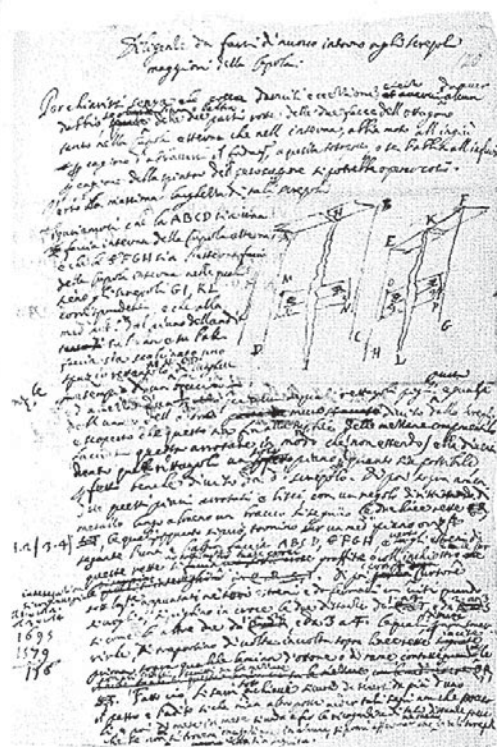
Fig. 3. Viviani sketches for Santa Maria del Fiore ties calculation

Rys. 3. Szkice Vivianiego przedstawiające obliczenia wiązań katedry Santa Maria del Fiore

The first mathematical definition of this empirical method has been attempted by the mathematician Vincenzo Viviani in the late XVIIth century, during his strong debate with Cecchini, on Santa Maria del Fiore dome [13]. The opponent of Viviani identified in differential soil settlements the principal cause of the early noticed cracks (*screpoli*): the same argument already used during the first debate on Vatican dome, some decades before. Viviani used the simple formulation already applied by Torricelli in the Uffizi “*columnae fessae*” question and by the application of same trigonometric formula he had first found a way of calculate the exact value of the force opposed by an encircling tie to the thrust at the base of a dome [14]. It was the first mathematical formulation of a generally accepted intervention, without a really connection with the dome behavior.

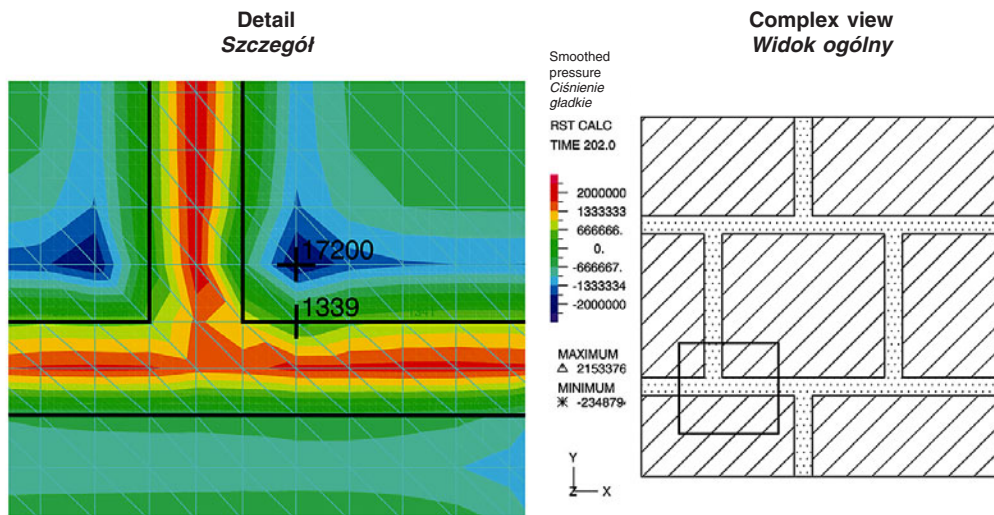
Average stress – maximum in interface – dependence on Young modulus of mortar – node 1 339  
*Przeciętne obciążenie – maksymalne w miejscu przyłożenia – w zależności od współczynnika Younga spoiwa – węzeł 1 339*

Average stress – node 17 200 in stone – dependence on Young modulus of mortar  
*Przeciętne obciążenie – węzeł 17 200 w kamieniu – w zależności od współczynnika Younga spoiwa*

Fig. 2. a-above) Distribution of average stress and location of the node with maximum effective stress on the interface of the materials and in the stone – cooling; b-centre) The average stress, depending on the coefficient of thermal expansion of the mortar at the point where the effective stress on the interface of the materials is highest – cooling; c-below) The average stress at the point where the effective stress in the stone is highest – cooling

*Ryc. 2. a-powyżej) Rozkład przeciętnego obciążenia i położenie węzła z maksymalnym efektywnym obciążeniem w miejscu przyłożenia materiału i w kamieniu – chłodzenie; b-środek) Przeciętne obciążenie, w zależności od współczynnika rozszerzenia pod wpływem temperatury w miejscu, gdzie efektywne obciążenie w miejscu przyłożenia jest najwyższe – chłodzenie; c-poniżej) Przeciętne obciążenie w miejscu, gdzie efektywne obciążenie kamienia jest najwyższe – chłodzenie*

The results show importance of knowledge of material change due to consolidation treatment which is mostly neglected in conservation practice. There are frequently introduced materials and techniques without adequate and long term testing and verification. Even in the case of rather clear opinion on compatibility, as e.g. in the case of use of so called lime water for consolidation of lime mortars, the lack of reliable testing generates hazards and wastes resources in cases which are not suitable for the application of this technique. From the chemistry point view the lime water is compatible but the technology which is necessary application, i.e. repeated wetting in hundreds of cycles and very low efficiency may cause more damage than benefits due to significant loss of original or authentically transformed surface material, fig. 3, [5].

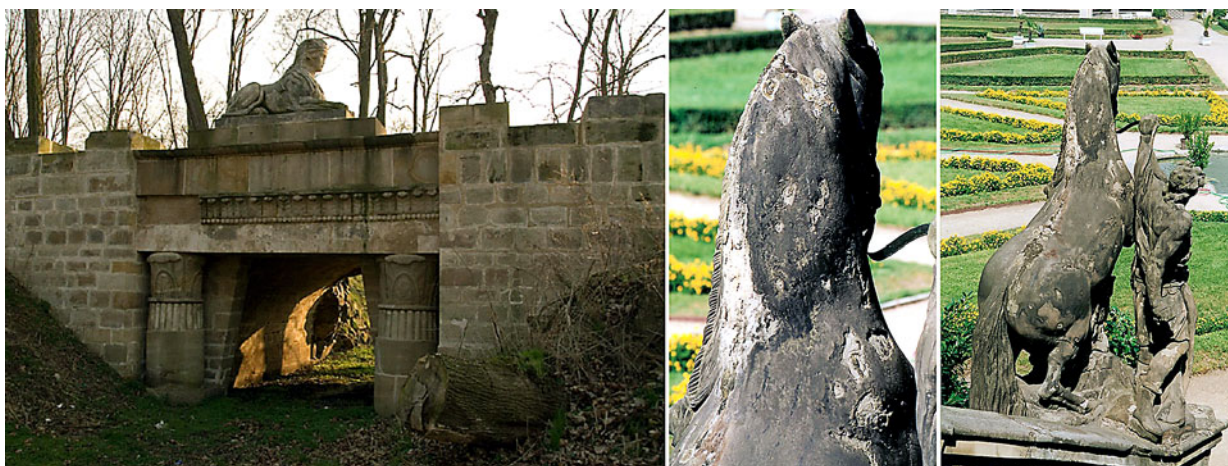
Fig. 6. Restored bridge before flood (left), damaged sandstone sculptures (right) with apparent corrosion defects  
Ryc. 6. Odnowiony most przed powodzią (po lewej), uszkodzone rzeźby z piaskowca (po prawej)  
z widocznymi uszkodzeniami korozyjnymi

were neglected or incorrectly restored, e.g. sculptures on the Château monumental stairs, fig. 6. Even though the bridge was totally immersed in a high water stream, it needed to be only cleaned with water and low pressure steam. In 2004 some hair cracks and slight mortar disintegration were visible in masonry joints. After repeated flooding in 2006 the bridge was slightly restored (colour retouch, plaster repair). On the other hand, the sculptures were repaired long before the 2002 flood in a way which applied Portland cement and polyvinylacetate consolidation which substantially decreased water and vapour permeability and kept water inside the material. This increased contamination by salts, biocolonization and surface detachment and disintegration patterns up to 3 m height. Freezing, moisture dilation and crystallization damage required a very substantial restoration intervention.

no nieprawidłowo, np. rzeźby przy monumentalnych schodach pałacu (rys. 6). Pomimo iż most był całkowicie przykryty przez wodę, wymagał tylko oczyszczenia wodą pod niskim ciśnieniem. W 2004 r. w spoinach muru pojawiły się maleńkie rysy i pewne oznaki rozpadu spoiwa. Po kolejnej powodzi w 2006 r. przeprowadzono niewielkie prace restauracyjne przy moście (odnowienie koloru, naprawa części gipsowych). Natomiast rzeźby remontowano długo przed 2002 r. metodą z użyciem cementu portlandzkiego i konsolidacji poliwinylacetalu, co znacznie obniżyło przepuszczalność wody i pary, powodując zatrzymywanie wody wewnątrz materiału. To zwiększyło zanieczyszczenie solami, biokolonizację oraz odpadanie części powierzchni i zniszczenie zdobień aż do wysokości 3 m. Zamrażanie, rozszerzanie pod wpływem wilgoci i krystalizacja spowodowały szkody, które wymagały poważnej interwencji.

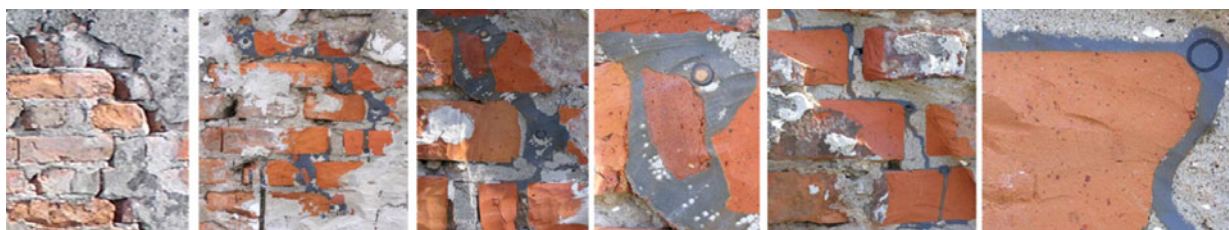
Rys. 3. Polimerowe złącze podatne wykonane w pękniętym budynku murowanym z cegieł  
Fig. 3. Polymer flexible joint constructed in a cracked masonry building

Metoda Złączy Podatnych, jako innowacyjna metoda naprawy wykorzystująca iniekcję polimerową (metoda zarejestrowana w Urzędzie Patentowym pod numerem P-368173), była testowana w laboratorium oraz in situ przez ostatnie lata [5], [7], [8]. Jej skuteczność wynika z wprowadzenia polimerowego złącza naprawczego o większej odporności na rozciąganie i ścinanie oraz odkształcalności i ciągliwości, z których wynika większa zdolność do przenoszenia obciążeń (energii zniszczenia). Odkształcalność złącza podatnego pod obciążeniem zapewnia jednorodny rozkład naprężeń wzdłuż połączenia na całej powierzchni kontaktu, wyrównuje deformacje i tym samym ogranicza rozwój koncentracji naprężeń. Wykorzystywana w złączu podatnym masa poliuretanowa (właściwie dobierana) pracuje z materiałami murowymi z właściwym dopasowaniem cech mechanicznych, wypełniając wymagania stawiane materiałom iniekcyjnym [9]. Właściwości polimeru pm45, budującego złącze podatne w popękanej konstrukcji murewej (rys. 3), zaprezentowano w pracy [7].

Polimer aplikowany iniekcyjnie (rys. 3) w pęknięcia o odpowiednio przygotowanej powierzchni wewnętrznej łączy elementy murowe, wprowadzając w konstrukcji w trakcie deformacji umiarkowane siły, powstrzymujące dalszą destrukcję. Odkształcalność polimeru zabezpiecza obiekt zabytkowy przeciw powstawaniu nowych uszkodzeń w otoczeniu pierwotnego pęknięcia, co odnotowano w przeszło-

The Flexible Joint Method, as innovative repair method using of polymer injection (this method is registered in the Patent Department with No. P-368173), has been tested in laboratory and in situ tests for last years [5], [7], [8]. Efficiency of the method follows from introducing of the polymer repaired joint of greater tensile and shear resistance, deformability and ductility and thus greater bearing capacity (damage energy). The deformation of the flexible joint under load assures the uniform distribution of stress along the lap joint over the total contact surface, equalises deformation and thus limits development of new stress concentrators. Polyurethane mass used in polymer flexible joints (selected properly) works together with the masonry materials with proper “compatibility” from the mechanical point of view and fulfils requirements set for injecting grouts presented in [9]. Properties of the polymer pm45, using as inject in construction of flexible joints in cracked masonry (fig. 3), were presented in [7].

The polymer mass applied by injection (fig. 3) in the cracks of specially prepared inner surfaces bonds masonry elements, introducing moderate forces in masonry during deformation process, stopping further destruction. Deformability of polymer protects historical masonry against appearance of new damages in surrounding of primary cracks, what was occurring in the past

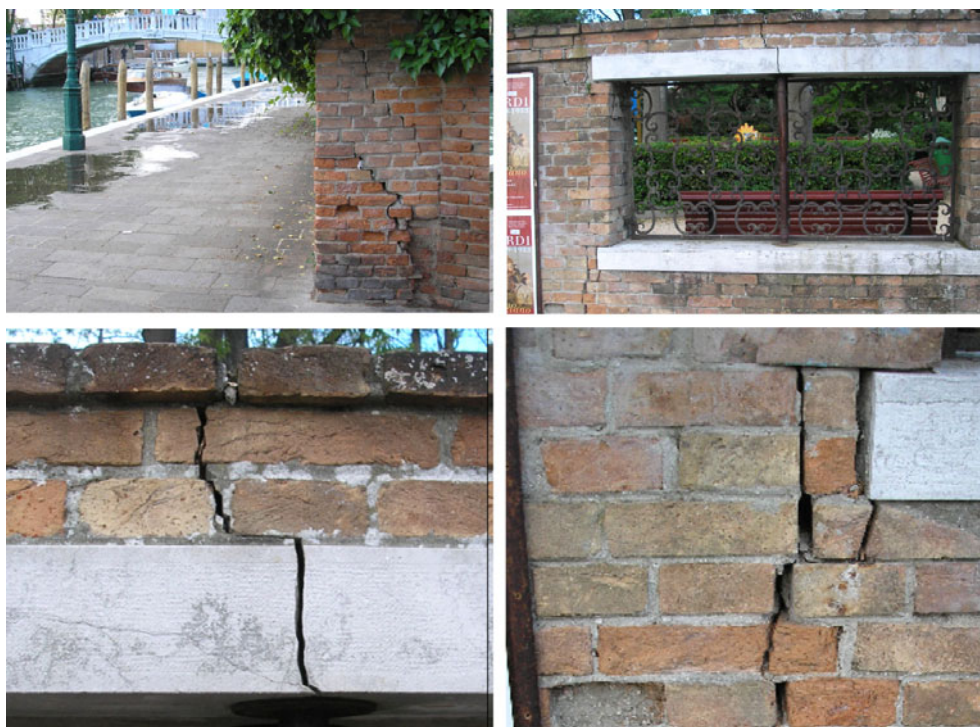
Rys. 4. Pęknięty mur w Wenecji, odpowiedni do naprawy polimerowym złączem podatnym  
Fig. 4. Cracked masonry wall in Venice, adequate for injection using of polymer flexible joint

Polimer pm45 może być wykorzystywany zwłaszcza w złączach podatnych pracujących w warunkach cyklicznie zmiennych odkształceń. Tego rodzaju warunki występują w Wenecji, gdzie fluktuacje poziomu wody spowodowały uszkodzenia w formie pęknięć. Metody naprawy potrzebne w tym regionie powinna cechować zasada minimum interwencji w konstrukcję zabytkową i zdolność do przeniesienia destrukcyjnych deformacji wywołanych osiadaniem i działaniem temperatury (rys. 2). Przykład uszkodzonego obiektu wymagającego opisanej interwencji, możliwego do naprawy przy użyciu polimerowego złącza podatnego, przedstawiono na rys. 4.

The use of the polymer pm45 is dedicated to flexible joints working in conditions of cyclically changing deformation. Such conditions occur in cracked masonries in Venice, where fluctuations of water level caused damages in form of cracks. Repair methods needed in this area require of minimum intervention in historical structures and of capacity allowing withstanding influences of destruction deformations caused by settlements and acting of temperature (fig. 2). An example of damaged object requiring of such intervention, possible to repair using of polymer flexible joint, is presented in fig. 4.

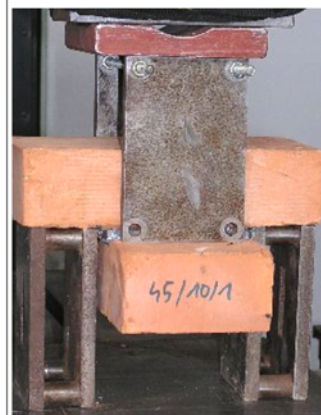
Rys. 6. Krzywe siła-przeszyczenie otrzymane podczas rozciągania cegieł połączonych zaprawą (M) i polimerem (pm45) oraz widok testowanej próbki (postać zniszczenia)  
 Fig. 6. Force-displacement curves obtained during tension tests of bricks joined with mortar (M) and with polymer (pm45) and also view of testing specimen (form of damage)

In each test three specimens with mortar M'10'1, M'10'2, M'10'3 (during compression only two) and with polymer pm45'10'1, pm45'10'2, pm45'10'2 were investigated. Results in form of curves force-displacement (in the similar scale), obtained during tension, compression and shear tests, are presented in fig. 6, 7, 8 respectively. Such presentation of results allow comparing work of masonry units joined with different mortars (lime-cement and polymer) and predicting the engineers how the joint will work in real structures. Comparison of the results was carried out for: the maximum carrying force, the maximum displacement corresponding to the maximum carrying force, the value of damage energy (work needed for destruction of specimen) and the value of total energy (the sum of damage energy and post damage energy – being the safety factor of joint). For calculation of energy from the curves, the numerical integration of the trapezoidal rule was applied. Result obtained from diagrams of tension, compression and shear tests are presented in tab. 1, 2, 3 respectively. The tests showed good adhesion to bricks of the pm45 polymer – the cohesion form of damage were observed (fig. 6).

Comparison of tension test results (fig. 6) indicates that the used polymer presents significantly higher mean values of compared characteristics than mortar (tab. 1). They are over 3 times higher in the case of the maximum carrying force, over 5 times higher in the case of the maximum displacement, over 8 times higher in the case of damage energy

and over 16 times higher in the case of total energy. Additionally, tensile stiffness of both joints is similar that is evidence of mechanical compatibility of these materials. Tension tests confirm that repair polymer joint is able to improve significantly bearing capacity of cracked masonry.

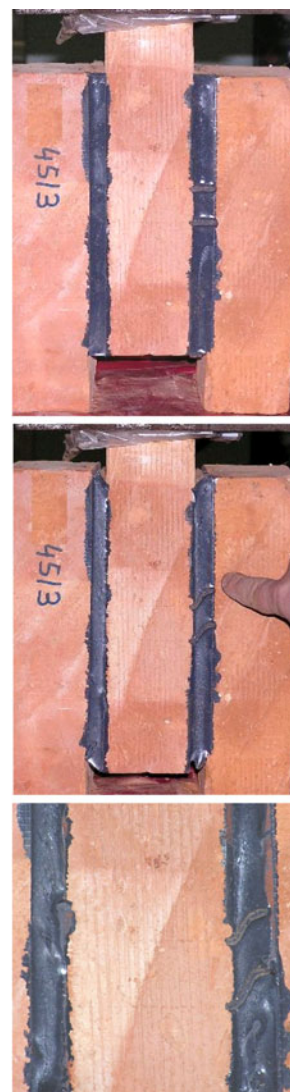
Rys. 8. Krzywe siła-przemieszczenie otrzymane podczas ścinania cegieł połączonych zaprawą (M) i polimerem (pm45) oraz widok testowanej próbki (postać zniszczenia)  
 Fig. 8. Force-displacement curves obtained during shear tests of bricks joined with mortar (M) and with polymer (pm45) and also view of testing specimen (form of damage)

Comparison of shear test results (fig. 8) indicates that the used polymer presents also significantly higher mean values of compared characteristics than mortar (tab. 3). They are almost 2 times higher in the case of the maximum carrying force, over 4 times higher in the case of the maximum displacement, over 9 times higher in the case of damage energy and over 14 times higher in the case of total energy. Additionally, shear stiffness of polymer is about 2 times lower than mortars' one that assure reduction of stress concentrations in masonry and proper co-operation. Shear tests confirm that repair polymer joint is able to improve significantly bearing capacity and deformability of cracked masonry (fig. 8).

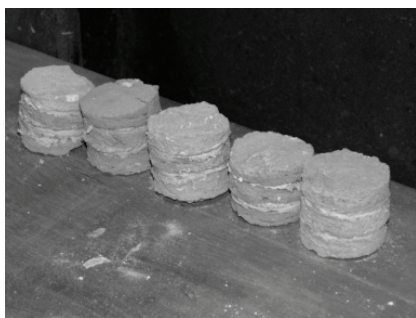
Rys. 4. Badanie wytrzymałości zaprawy na ściskanie  
Fig.4. Compression test of a mortar

Generally taking samples from the existing walls makes up a great technical problem. In the case of mortar it is often executed by making a replica of the mortar on the basis of detailed chemical analysis establishing the composition and proportions of individual components. Then it is possible to carry out strength investigations of the replica or determination of compressive strength on the basis of basic components thereof. The standard EC6 gives the standard values of the average compressive strength of mortar depending on the composition. However, authors in their own investigations decided to take out set mortar from the existing wall and making test elements from it. The fragments of mortar were taken from the internal walls of the whole building at random. Due to low adhesiveness of mortar to brick it was possible to isolate quite large fragments. Then test discs of 50 mm in diameter were cut out from these fragments, and test elements in the form of cylinders consisting of three discs were made from them with the help of quick-setting mortar. Drawing 4 shows examples of cylinders before and during the compression tests together with the results of investigation. The coefficient of variation was 27.6%,

co jak na tego typu badania jest wartością w pełni akceptowalną. Wartość średnia z próby wynosi 0,60 MPa i nie spełnia wymagań obecnych norm projektowych. Należy podkreślić, że sposób badania również nie jest zgodny z obecną normą PN-EN01 [10], według której odpowiednio przechowywane elementy próbne mają kształt prostopadłościanu o wymiarach 40×40×160 mm. Zatem skorzystanie z wyznaczonej w ten sposób wytrzymałości zaprawy na ściskanie wymaga przeliczenia do wartości normowej.

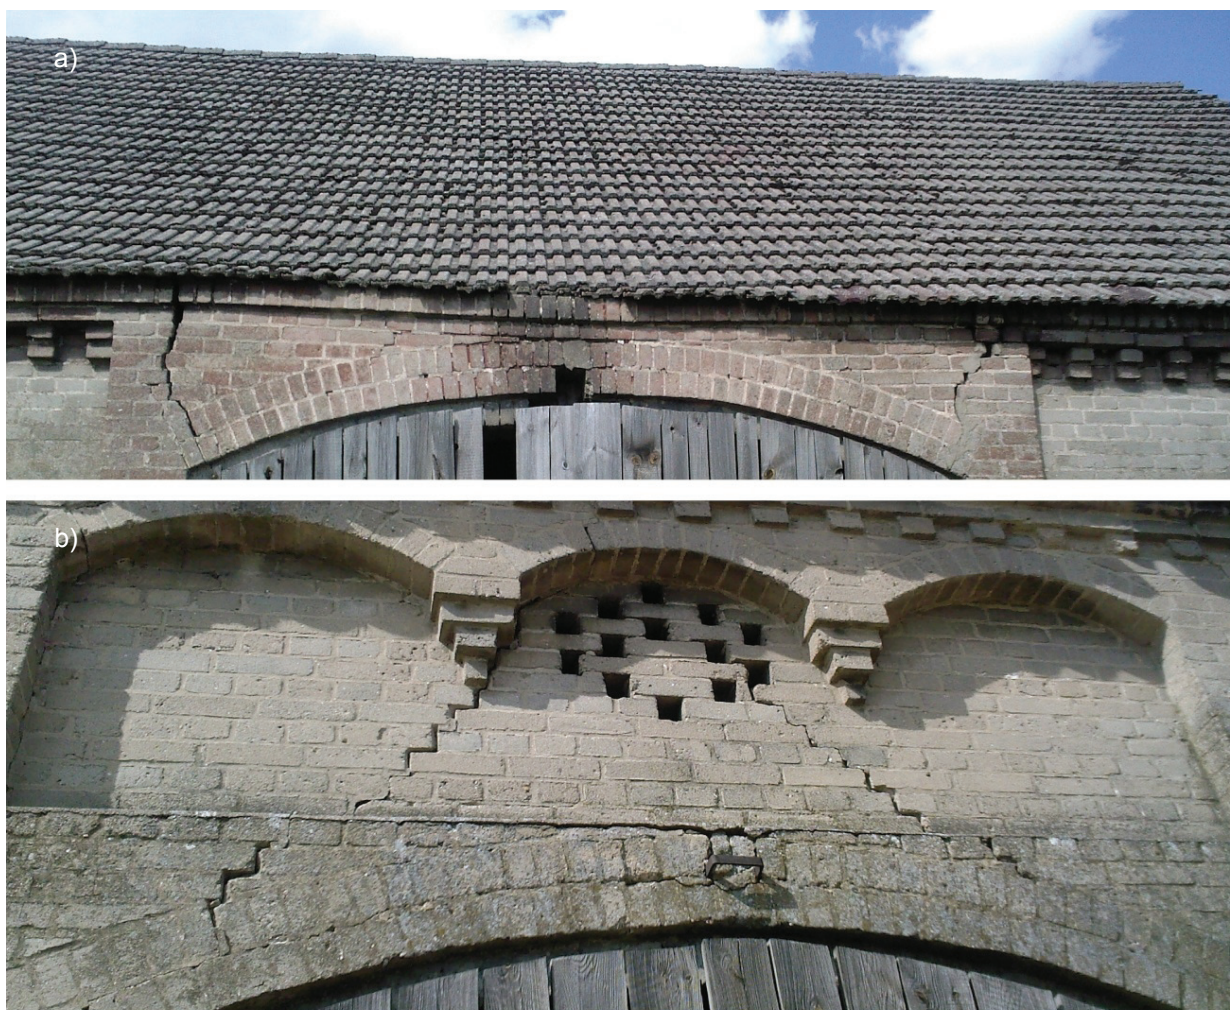
Rys. 4. Zniszczenie ceglanego nadproża łukowego z uwagi na: a – powstanie ustroju trójprzegubowego, b – powstanie wtórnego łuku  
 Fig. 4. Damage of brick, arched lintels' construction because of: a – triple-hinged framework, b – derivative arch

czenie nadproży odcinkowych ( $f/l = 1/8 - 1/12$ ) następuje gdyż rozpór  $H$  przekracza wytrzymałość muru na ścinaniu wzdłuż spoin wspornych. Natomiast moment zginający wywołuje rozciąganie dolnej strefy nadproża co stanowi przyczynę jego spękania lub wypadanie cegieł. Poza tym nadproża sprawdza się na ścinanie w poprzek spoin wspornych [6]. Na skutek oddziaływania momentu zginającego i sił poprzecznych przy małych wysokościach  $d$  nadproża może powstać układ trójprzegubowy (rys. 4a).

cited in this table. The experimental study showed that the destruction of the segmental lintels ( $f/l = 1/8 - 1/12$ ) takes place because the thrust of an arch  $H$  exceeds the strength of the wall on shearing along the supporting joints, while the bending moment results in stretching the bottom zone of the lintel causing the crackings to appear or bricks to fall out. Besides, lintels are tested for shearing across the supporting joints [6]. As a result of the impact of the bending moment and transverse forces, a triple hinged system (fig. 4a) for small heights  $d$  of the lintel might form.

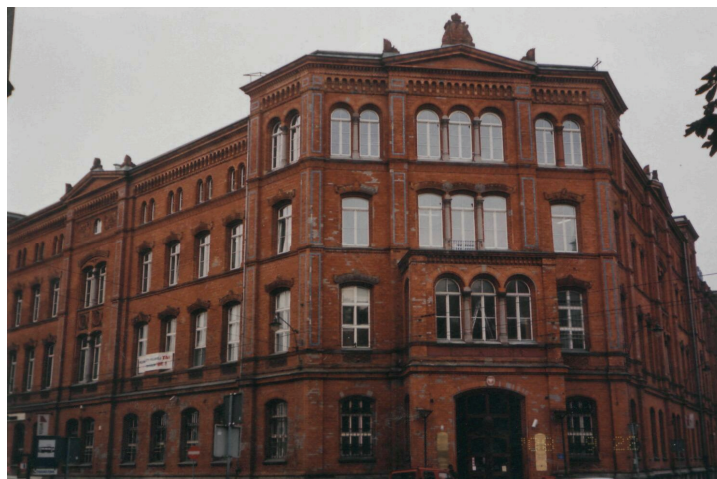
Rys. 1. Widok poczty od strony wejścia głównego  
Fig. 1. View of the post office building from the main entrance

Nadziemna część budynku głównego murowana z cegły ceramicznej pełnej z oblicówką ceramiczną. Od strony frontowej elewacje posiadają liczne zdobione elementy ceramiczne (rys. 1) murowane jednocześnie ze wznoszonymi murami. Stropy nad poszczególnymi kondygnacjami są belkowe drewniane

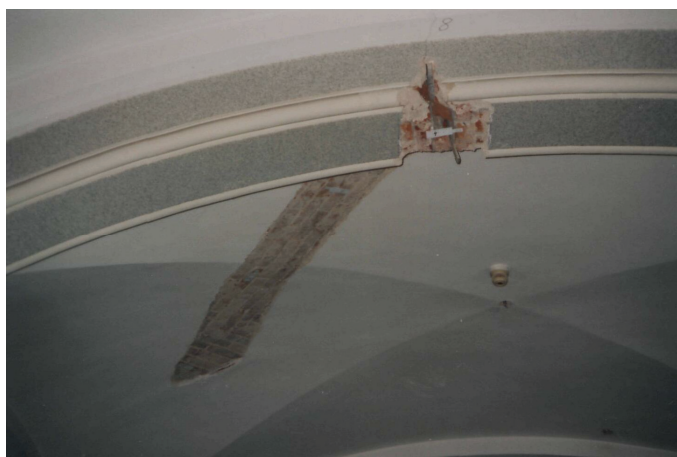
The largest cracks and scratches occurred in the centre of the span of the arch 'A', which has been exactly disclosed in the result of testing bore-holes drilled on the arch and the vaults up to the surface of brick (fig. 3). In the largest crack in the arch 'A', slack bricks and material losses of the bottom part of bricks have been found after chiseling the plaster off. On the slack bricks of the arch, after wedging them up with wooden wedges to protect them from falling off and after grinding them, and on other cracks, sensors for registration of propagation of the scratches were installed.

Damages of brick vaults presented in fig. 3 occurred as the result of their overload with post parcels stored above and with trolleys for transportation of the parcels.

Rys. 3. Widok spękanego łuku A i części sklepienia nr 4  
Fig. 3. View of the cracked arch A and part of vault no. 4

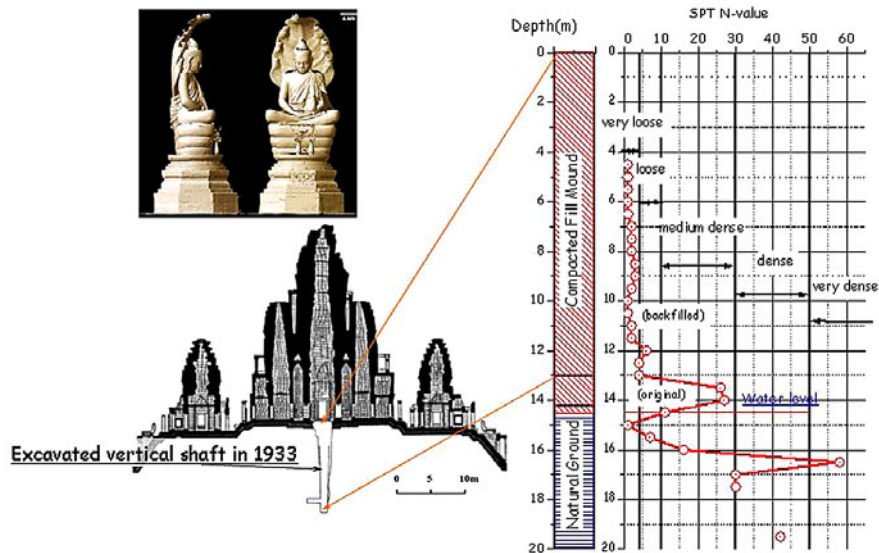
Fig. 7. Excavated shaft, Buddha Statue found in 1933, and Boring Result  
 Ryc. 7. Wykopany szyb, statua Buddy odnaleziona w 1933 r., wynik odwiertu

The boring results were shown in fig. 7. The standard penetration test was carried out and SPT-values are shown in the figure. The SPT values of the excavated and backfilled soil in the shaft were very loose to loose of  $SPT < 4$  and  $4 < SPT N < 10$ . The shaft wall was not protected with lining and it is potentially dangerous state.

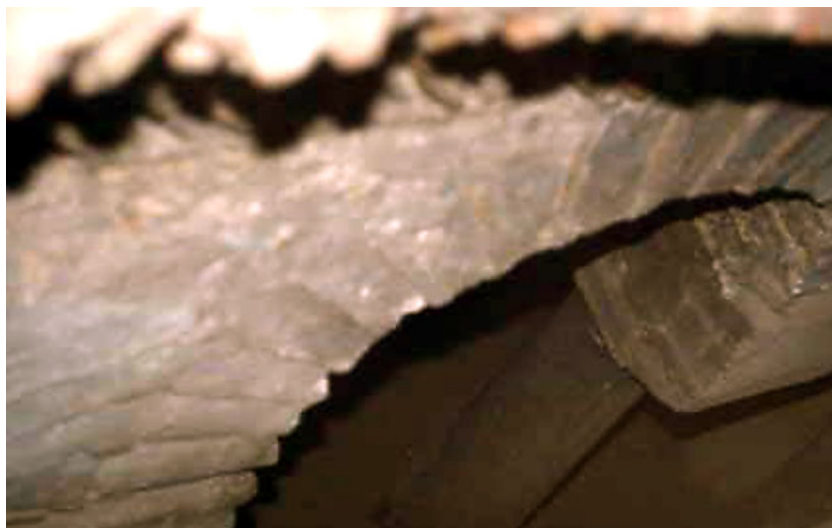
Fig. 1. The cistern of church of Pammakaristos (Fethiye Mosque) in Fatih, Istanbul  
Rys. 1. Zbiornik w kościele w Pammakaristos (meczet Fethiye) w dystrykcie Fatih w Istanbule

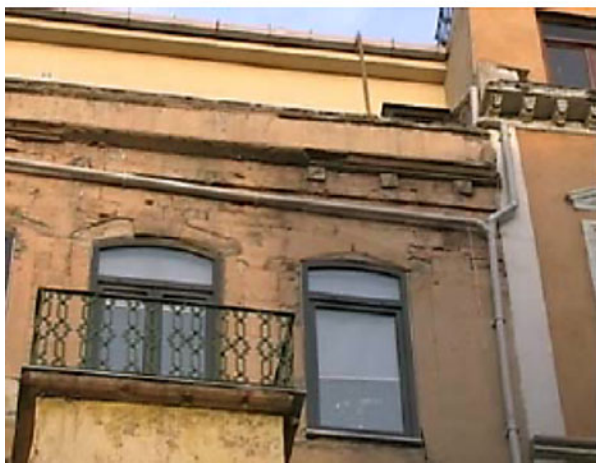
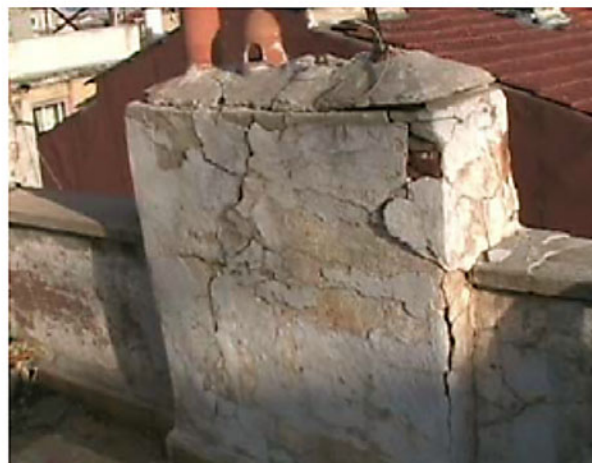
Ottoman culture preferred discharging the wells to a nearby fountain tank. Several lined masonry houses in Galata district of Istanbul, suffering of moisture and tilting due to the soil settlement, had wells in their basement connected to each other by a channel system through all the settlement (fig. 2, 3). The newly built RC building in between them had blocked the subsurface water control system and water started to rise to the building softening the soil that had lead to the building settlement. Inspection of the subsurface drainage works under the district provided important information for the damage evaluation of these historical masonry buildings.

Fig. 2. Damaged houses in Galata district  
Rys. 2. Uszkodzone domy w dzielnicy Galata

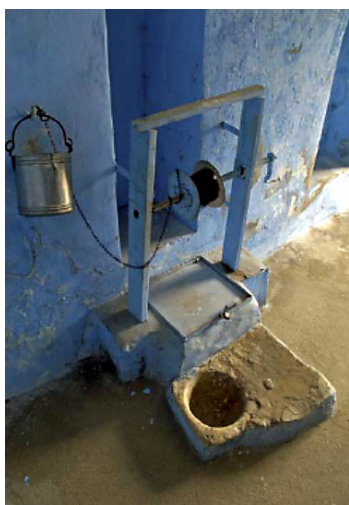
Fig. 3. A well in the basement of a house in Galata district  
Rys. 3 Studnia w piwnicy domu w dzielnicy Galata

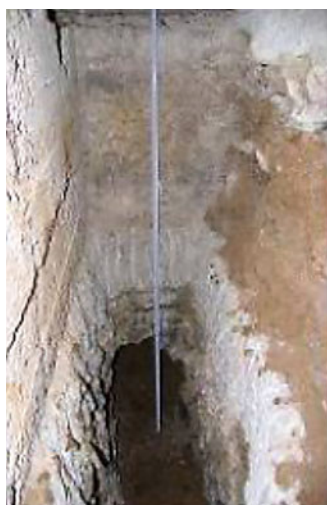
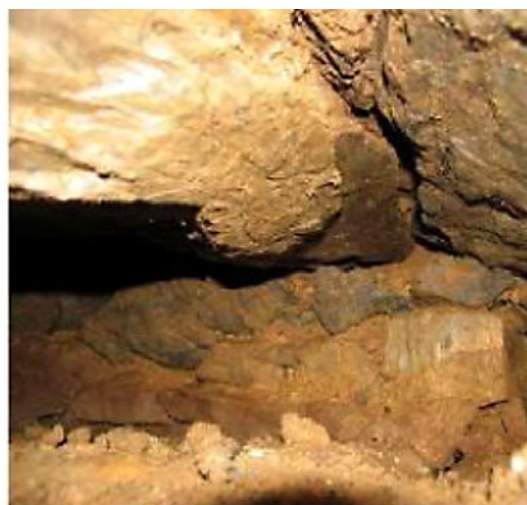
Fig. 4. The galleries within the foundation [7]  
Rys. 4. Galerie w fundamentach [7]

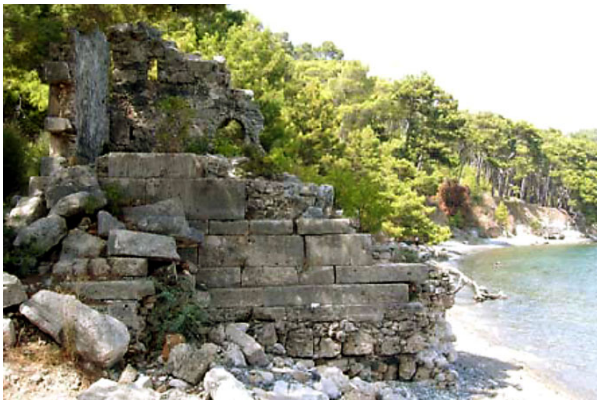
served in Phaselis at zone 1 earthquake area of Antalya (fig. 5). A house foundation of 1.8m thick and 4m deep in Cereblus rested on soft soil without any gravel bed [2]. The foundations of masonry village houses at east Anatolia (zone 1 and 2) are still constructed on a layer of ~40cm sand. It is well known that a subsurface layer as pillow of sand, gravel or small stones can change the natural frequency of soil so that the heavy masonry building doesn't experience resonance.

Fig. 5. Foundation of a building in Phaselis  
Rys. 5. Fundamenty budynku w Phaselis
