# WIADOMOŚCI KONSERWATORSKIE

PISMO STOWARZYSZENIA KONSERWATORÓW ZABYTKÓW  
CONSERVATION NEWS - JOURNAL OF THE ASSOCIATION OF MONUMENT CONSERVATORS

XIII Konferencja  
Naukowo - Techniczna

The 13<sup>th</sup> Scientific-Technical  
Conference

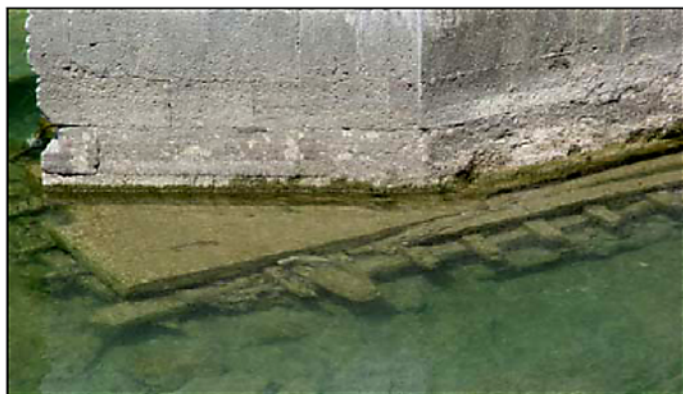
In early Bronze Age of Beycesultan at Zone 1 earthquake area of Denizli on west of Turkey, 1.25m thick, 0.8m high rubble stone foundation walls of a palace in layer V rested on round woods laid side by side filled with small stones [2]. The foundation of Konjic Bridge is also same [6] (fig. 7). The 3.8m high, 1.5-2.0m thick adobe walls in Acemhöyük (Zone 3 EQ area), rests on a layer of small limestone blocks covered with lime mortar that project 1.0-1.5m out from the wall [2]. It is also possible to encounter round wooden layer over the limestone layer (fig. 8). A single layer stone foundation with wooden grill is also found at the base of the city wall in Tarsus, Zone 2 earthquake area at south of Turkey, from early Bronze II era [2, 4]. The Suleymaniye Mosque foundation with footings getting larger with depth rests on the rock layer via wooden grillage filled with mortar. Use of small stone blocks and round wood under the foundation wall provides a flexible foundation base.

Fig. 7. Round wood foundation base of Konjic Bridge [6]

Rys. 7. Podstawa fundamentowa z okrągłego drewna na moście Konjic [6]

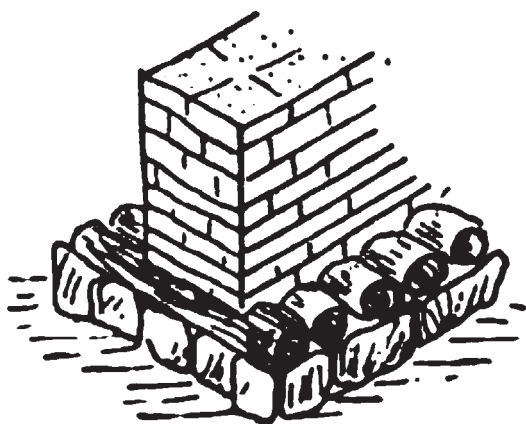
Fig. 8. Round wood foundation base over limestone blocks [2, 4, 5]

Rys. 8. Podstawa fundamentowa z okrągłego drewna nad wapiennymi bloczkami [2, 4, 5]

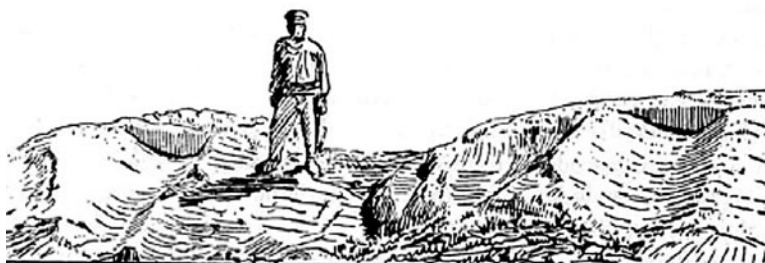
If the rock bed was on the surface, the rock was carved in the form of trough so that each stone of the foundation wall could be placed in the rock as if resting in a cradle [2, 4] (fig. 9). This carving along the wall length depended on the rock surface and was not always at the same level.

Fig. 9. The rock foundations in the form of trough [5]  
Rys. 9. Fundamenty skalne w formie koryta [5]

The rock foundations in the form of trough were often met in Bogazköy, zone 3 earthquake area in Turkey. Here the big dressed stones of the wall rested on the high edges of the trough, not inside [2, 4].

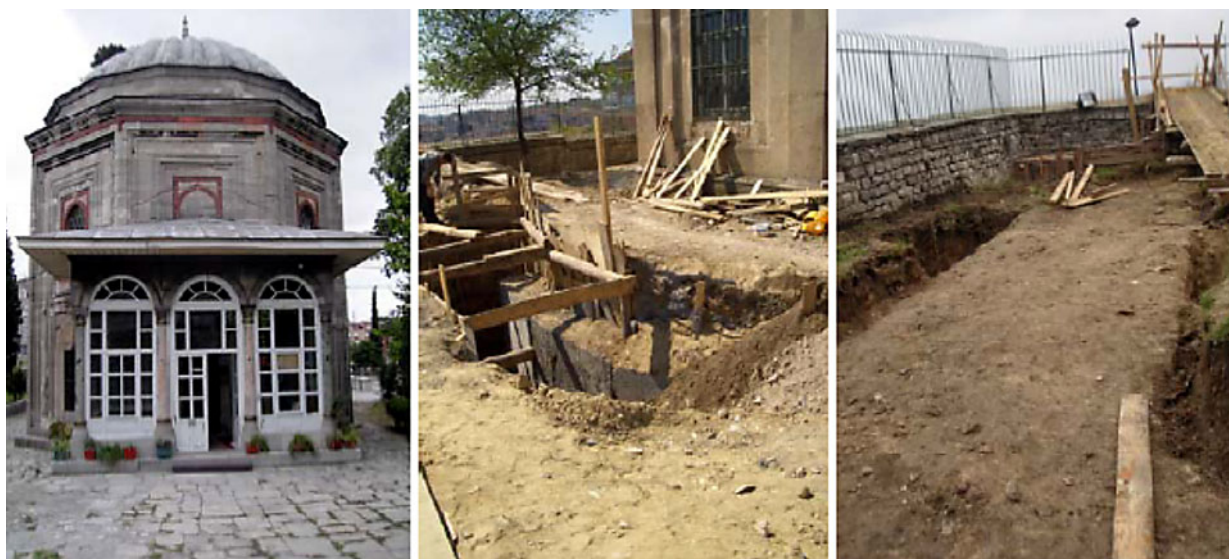
Fig. 10. Retaining wall of the tomb at Yavuz Selim Mosque  
Rys. 10. Ściana oporowa grobowca w meczecie Yavuz Selim

Another different foundation system practice was met at the 16th century octagonal tomb foundation of Yavuz Selim Mosque complex. Around 4m distance away from the octagonal tomb, 6m high buried stone wall of 2m thick in the same octagonal form was found as if a retaining wall to absorb the first shock of earthquake forces (fig. 10). Its effect on keeping the octagonal building from seismic forces has to be studied.

Inną praktykę wykonywania fundamentów odkryto w XVI-wiecznym ośmiokątnym grobowcu w kompleksie meczetu Yavuz Selim. W odległości ok. 4 m od ośmiokątnego grobowca odkryto kamienną ścianę o grubości 2 m zakopaną 6 m w głąb ziemi, o takim samym kształcie ośmiokąta. Ściana ta przypominała ścianę oporową przyjmującą pierwszy wstrząs w przypadku trzęsienia

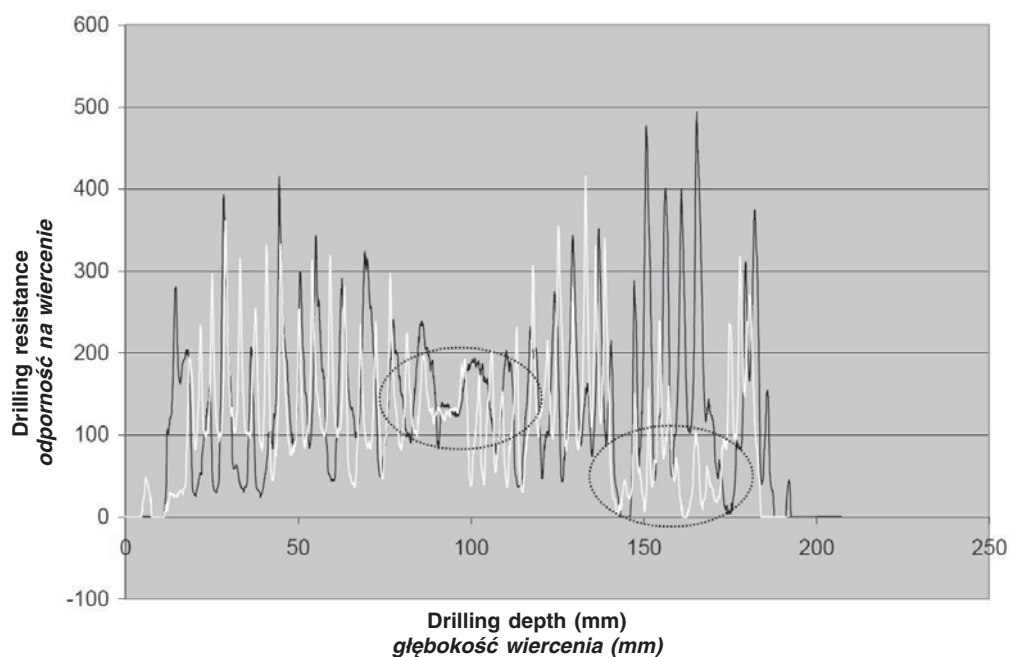
Fig.3. Superimposition of drilling patterns in two different sections of a member  
Rys. 3. Nałożone na siebie wzory wiercenia w dwóch różnych odcinkach jednego elementu

Dokonano wzrokowej oceny zgodnie z normą UNI nr 11119:2004 [6]. Oprócz obserwacji wzrokowej przeprowadzono także wiercenia, aby zidentyfikować i uszeregować stan zniszczenia drewna. Za pomocą serii wierceń wzdłuż elementów drewnianych opracowano mapę zakresu i głębokości zniszczeń w poszczególnych elementach (rys. 3). Użyto całki funkcji odporności na wiercenie podzielonej przez głębokość, co pozwoliło na opracowanie obiektywnej interpretacji testu [7] (rys. 4). Również ten parametr wymaga staranności przy ustalaniu, ponieważ może go zniekształcić ustawienie wiertła lub obecność szczelin i pęknięć.

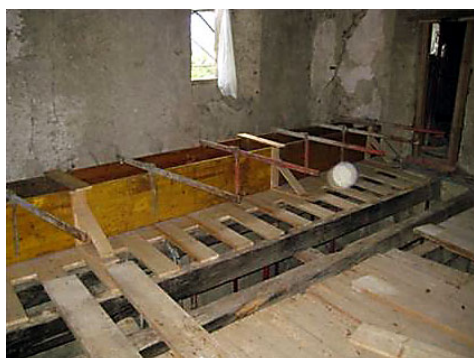
of  $2\text{ kN/m}^2$ . According to the picture the board cross-ly disposed to the beam were cut in the middle, in order to avoid load transmission to not investigated lateral beams.

Fig. 5. On site bending test: loading system  
Rys. 5. Test zginania na miejscu: system obciążania

In the reported study, the direct measurement of the bending stiffness of a single beam was carried out on site (Fig 5-6). For this purpose, after dismantling the decayed floorboards, a timber formwork was built on the beam, and then waterproofed with nylon sheets. The beam was instrumented at the intrados with five displacement sensors, and then monotonically loaded and unloading pouring water, with load steps of 0.5 kN/m<sup>2</sup> and maximum load

W omawianym przypadku na miejscu przeprowadzono bezpośredni pomiar odporności pojedynczych dźwigarów na zginanie (rys. 5-6). W tym celu, po rozebraniu zniszczonych desek podłogowych, na dźwigarach zbudowano drewnianą ramę i pokryto ją wodoodpornymi folią nylonową. Zbadano podniebienie belki za pomocą pięciu czujników przemieszczeń, a następnie ją obciążano i odciażano za pomocą wylewania wody. Interwały obciążenia

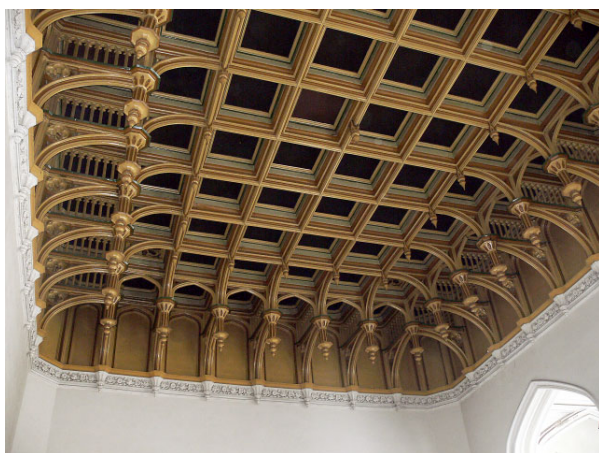
Rys. 7. Strop kasetonowy nad salą reprezentacyjną na I piętrze  
Fig. 7. The coffered ceiling over the stately hall on the 1<sup>st</sup> floor

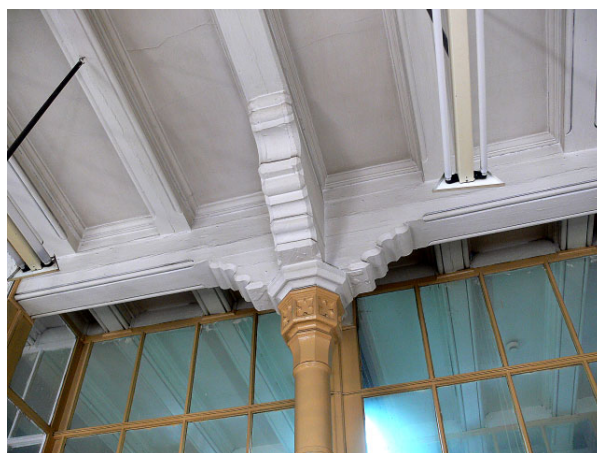
Rys. 8. Strop z powalą o profilowanych belkach drewnianych i profilowanych drewnianych podciągach  
Fig. 8. The ceiling with wooden beams of profiled cross-sections and wooden binding joists of profiled cross-sections

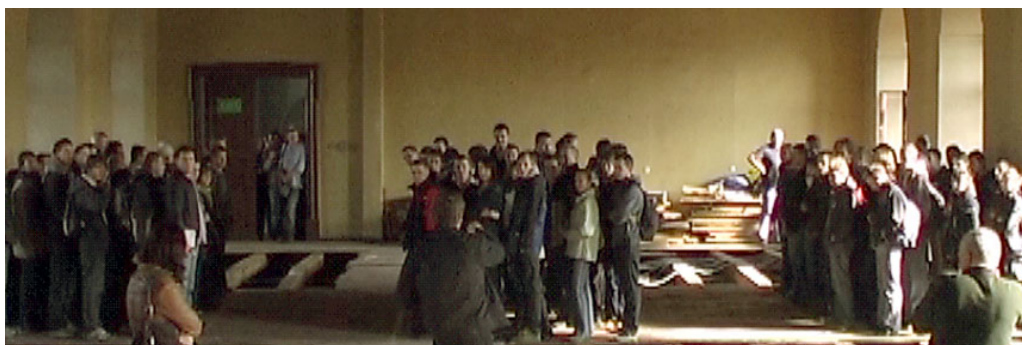
Rys. 13. Przykładowe pole na którym realizowano obciążenia statyczne  
Fig. 13. The example area on which static load were realized

The program of static investigations was realized on a fragment of the ceiling of approx. 11.66 m in width and approx. 4 m in length, laid symmetrically over the plate girder no. 4 (fig. 12). The exploitation load was realized by a group of 110 students who had been earlier weighed. The students aligned in precisely established areas, gradually filling the whole area of the ceiling in the studied region, realizing both symmetrical, and asymmetrical pattern of load (fig. 13, 14).

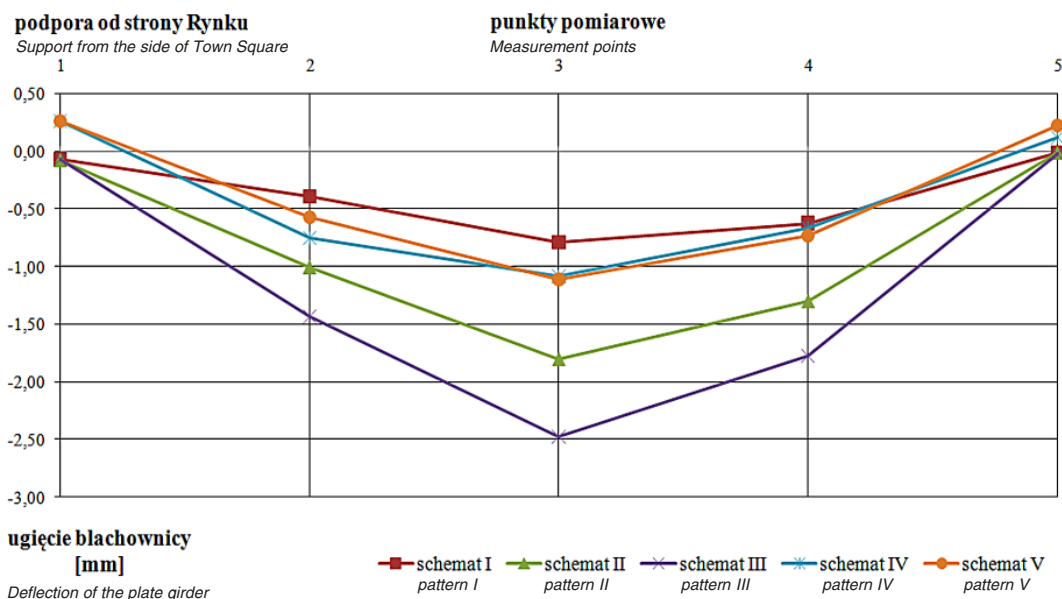
Rys. 15. Ugięcia blachownicy nr 4 przy różnych schematach obciążenia  
Fig. 15. Deflection of the plate girder no. 4 for various patterns of load

Na podstawie wyników badań statycznych (rys. 15) i dynamicznych (rys. 16) stwierdzono, że istniejąca konstrukcja stalowa podtrzymująca podłogę Sali Balzera i podtrzymująca częściowo podwieszoną do niej drewnianą konstrukcję dylową Auli Leopoldyńskiej, umożliwia nierównomierne przenoszenie obciążeń i drgań wywołanych obciążeniem podłogi na konstrukcję sufitu. Drgania dyli drewnianych pod blachownicami stalowymi są dużo większe niż dyli usytuowanymi pośrodku między blachownicami. Drgania te mogą powodować zarysowania podkładu pod polichromię sufitu Auli w kierunku równoległym do dyli.

On the basis of results of static (fig. 15) and dynamic (fig. 16) investigations it was found that the existing steel construction supporting the floor of The Balzer's Hall and partly supporting the wooden plank construction of the Leopoldina Hall suspended underneath, enables unequal transfer of loads and vibrations caused by the floor load on the ceiling construction. The vibrations of wooden planks under the steel plate girders are a lot larger than of those planks which are situated between the plate girders, in the middle. These vibrations can cause scratching of the plaster base under the polychromy of the ceiling of the Hall in the direction parallel to the planks.

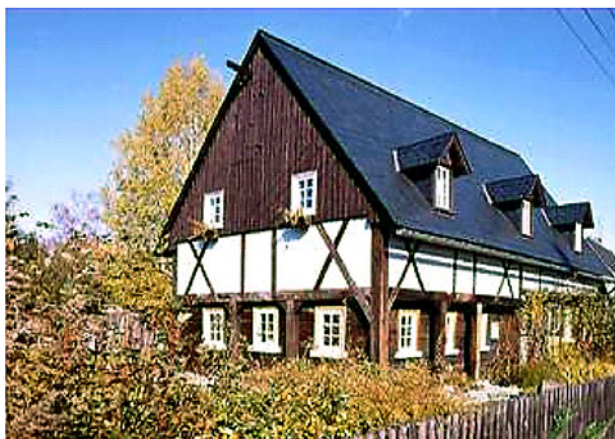
Rys. 1. Dom przysłupowy ze ścianką kolankową z 1652 r., po remoncie nadal użytkowany jako budynek mieszkalny w Seifhennersdorf, Niemcy: po lewej widok, po prawej – rzut parteru (fot. Ingrid Singer, rys. I. Cieslak)

Fig. 1. A post-supported house with a knee-wall, from 1652, after the repair it is still used as a habitable building in Seifhennersdorf, Germany: to the left – the sight, to the right – the view of the ground floor (photo Ingrid Singer, fig. I. Cieslak)

The first object is a one-storey post-supported house, with knee-wall and usable loft, raised in 1652 and partly rebuilt in the XIX century.

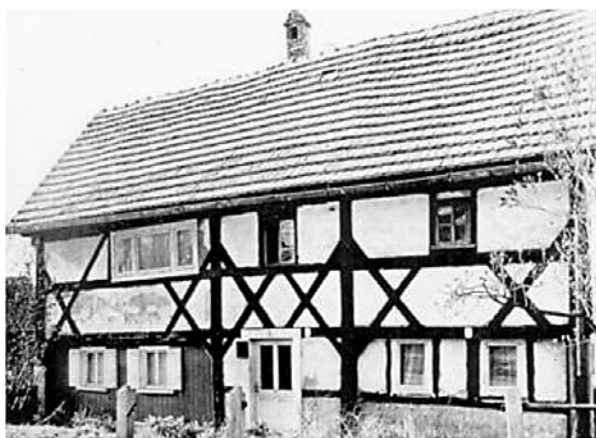
Rys. 4. Przeniesienie domu w miejscowości Schönau-Berzdorf: widok domu przed przeniesieniem – po lewej, rzut parteru – po prawej (www.umgebinde.de za zgodą)

Fig. 4. The transfer of the house in Schönau-Berzdorf: the view of the house before transfer – to the left, the view of the ground floor – to the right (with consent of www.umgebinde.de)

One of the ways of rescuing abandoned and decaying post-supported buildings is their transfer to other place, where they can function as a museum objects or after adaptation as an object in the structure of the town. Such a situation occurred in the town Schönau-Berzdorf (Kleine Seite 13). Situated there two-storey house of post-supported wide-span, long angle braced construction, dated in the turnoff XVI / XVII centuries, because of the different plans of land development, were rescued and transferred into other place, in the same town, and adapted to The House of Lusitian Culture.

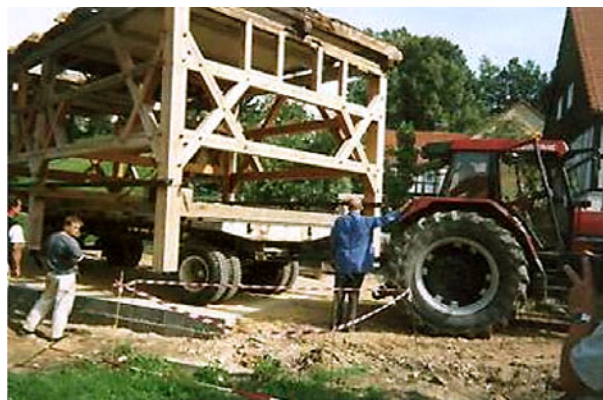
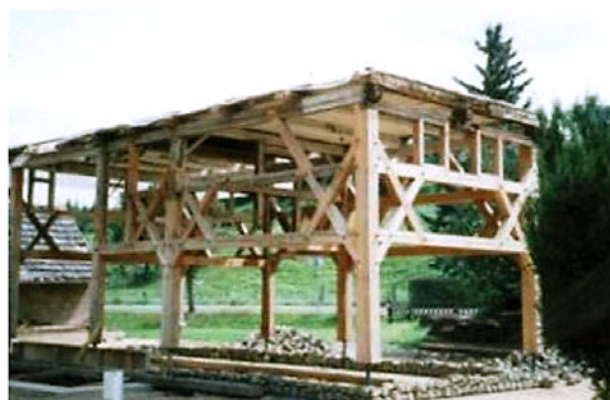
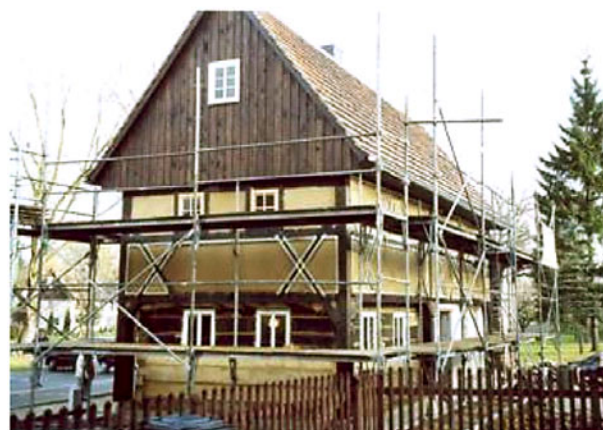
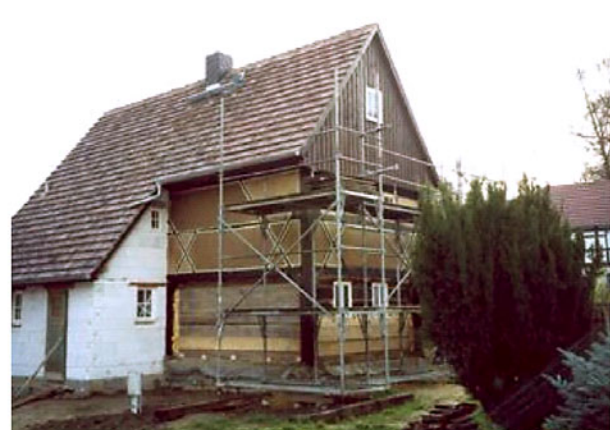
Rys. 5. Translokacja domu w miejscowości Schönau-Berzdorf: u góry fazy przeniesienia szkieletu budynku, budynek w trakcie wykończenia – u dołu (fot. [www.umgebnde.de](http://www.umgebnde.de) za zgodą)

Fig. 5. Translocation of the house in the town of Schönau-Berzdorf: at the top – the phases of transfer of the building framework, at the bottom- the building during the finishing off. (photo. With consent of [www.umgebnde.de](http://www.umgebnde.de))

Ponieważ budynek był niewielki i skonstruowany w formie jednej ramy konstrukcyjnej, a dystans do pokonania wynosił tylko 2 km, zdecydowano o przewiezieniu szkieletu domu w całości, na specjalnej platformie. Przedsięwzięcie wyglądało bardzo spektakularnie, gdy drewniana konstrukcja przewożona była na nowe miejsce, które zostało wcześniej przygotowane, tj. wykonano żelbetową płytę fundamentową i granitowy cokół. Po osadzeniu przeniesionej konstrukcji na cokole, uzupełniono brakujące elementy wieńcówki, a pola ryglówki – zgodnie z tradycyjnymi metodami – wypełniono gliną nałożoną na specjalnie przygotowane szczapy oplecione słomianymi warkoczami. Wymieniono też zniszczone belki stropowe, wybudowano nowy komin z piecem kaflowym (charakterystycznym dla tego regionu), który ogrzewa cały obiekt.

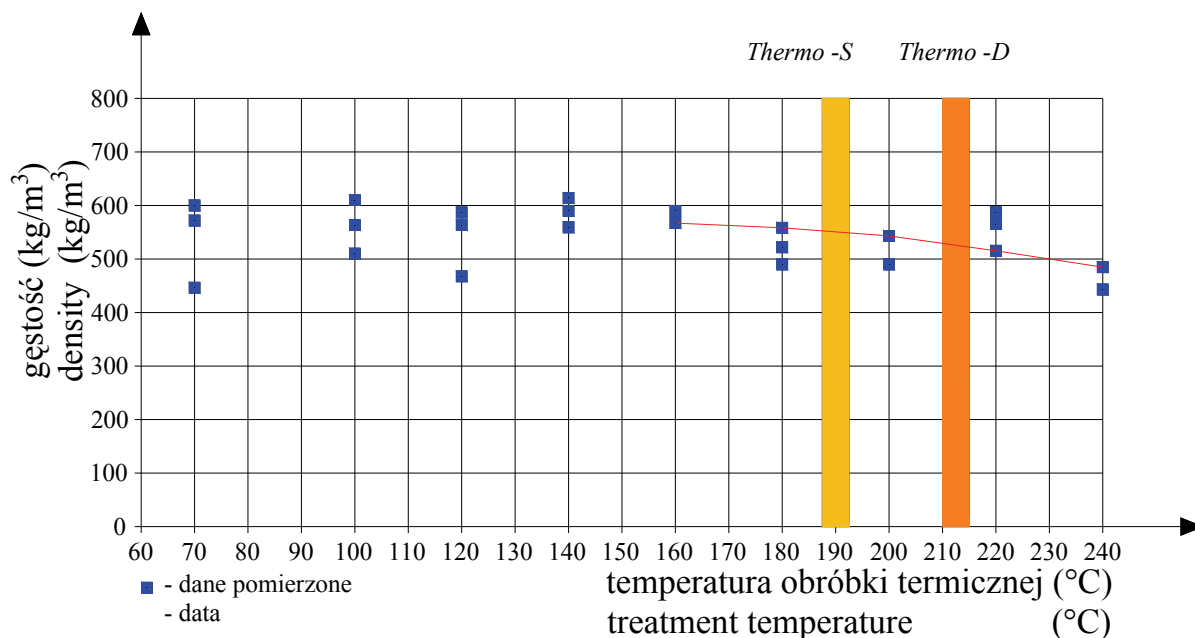
Rys. 2. Zależność gęstości drewna sosny od temperatury [3]  
Fig. 2. Temperature dependence of the density of pinewood [3]

Potwierdzeniem degradacji matrycy są badania gęstości drewna sosnowego w funkcji temperatury pokazane na rys. 2.

The investigations of density of pinewood in the function of temperature showed on fig. 2 confirm the fact of degradation of the matrix.

Na rys. 2 pokazano linią ciągłą wykres zmniejszania się gęstości drewna sosny wywołany wyparaniem desek w wysokich temperaturach, pod ciśnieniem. Im większa jest temperatura obróbki, tym większe jest zmniejszenie gęstości drewna. Zmniejszeniu gęstości drewna po procesie wyparzenia towarzyszą zmiany cech wytrzymałościowych. Wygrzewanie w podwyższonej temperaturze zmienia wytrzymałość na ściskanie i zginanie drewna. Z krótkich prób wytrzymałościowych drewna Thermowood, opracowanych w [3] wynika, że następuje zmiana wytrzymałości na ściskanie krótkich próbek z drewna świerku, wyparzanych w temperaturze 220 °C przez 1 godzinę (próbka 1) i przez 3 godziny (próbka 3), oraz w temperaturze 225 °C przez 2 godziny (próbka 2),

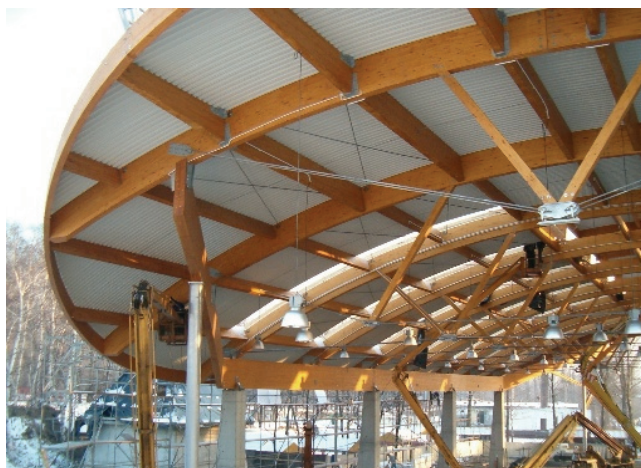
wość wykonywania wzmocnień przy wykorzystaniu włókien aramidowych. Pomimo sporadycznych przykładów literaturowych, obecnie w Europie, w tym również od jesieni 2004 r. w Polsce (rys. 1), powstają nowo wznoszone obiekty z drewna klejonego warstwowo z elementami belkowymi wzmocnionymi, już na etapie produkcji, taśmami AFRP lub GARP.

Rys. 1. Pierwszy obiekt w Polsce z podciągami wzmocnionymi taśmami AFRP

Fig. 1 The first building in Poland with beams strengthened with AFRP bands

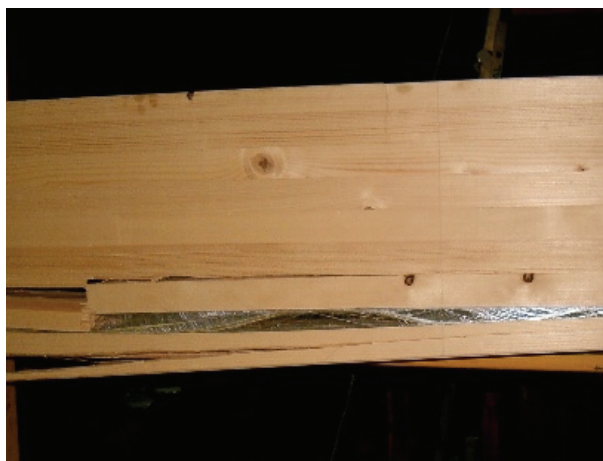
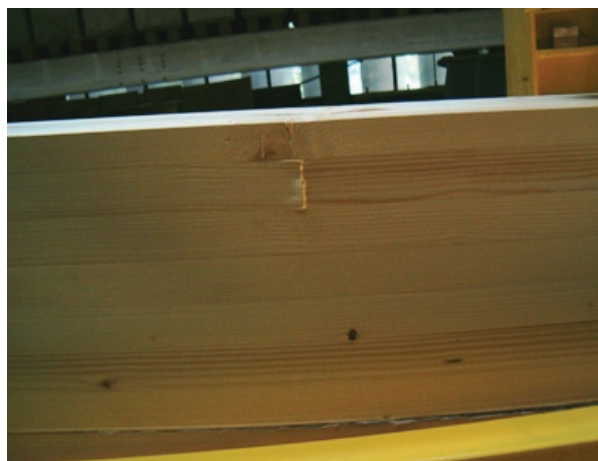
zmienia postać zniszczenia. W pierwszej kolejności zniszczenie następuje w strefie włókien ściskanych (uplastycznienie drewna) o wysokości ok. 40 do 80 mm, w dalszej kolejności następuje odspojenie się taśmy od drewna i zniszczenie belki. Belki ze wzmocnieniem doklejonym od spodu (rys. 2c) niszczą się głównie poprzez uplastycznienie się strefy ściskanej, w dwóch przypadkach jednak nastąpiło zniszczenie poprzez odspojenie się taśmy od drewna. Przykładowe formy zniszczenia belek wzmocnionych pokazano na rys. 5.

changed the form of destruction. The destruction occurs first of all in the zone of compressed fibers (plastification of the wood), the height is approx. 40 to 80 mm, then comes detaching of the tapes from the wood and destruction of the beam. Beams with strengthening glued on from the bottom side (fig.2c) are damaged mainly by plastification of the zone squeezed, however, in two cases there occurred destruction by detaching of the tapes from the wood. The example forms of destruction of strengthened beams have been shown in fig. 5.

Rys. 5. Przykładowe obrazy zniszczenia belek wzmocnionych  
Fig. 5. Exemplary modes of failure of strengthened beams

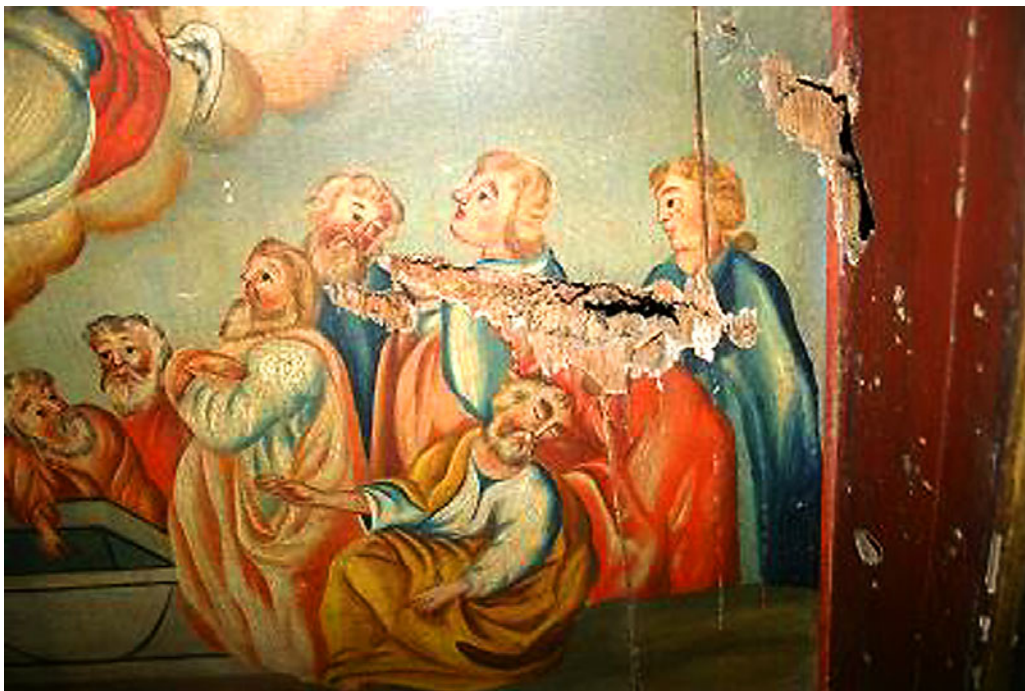
Rys. 5. Fragment jednej z ikon świątecznych, pierwotnie umiejscowionej w ikonostasie po skrajnej, prawej stronie, obecnie w zbiorach Działu Sztuki Cerkiewnej Muzeum Zamku w Łańcutcie, autor fotografii Tomasz Tomaszek, październik 2009  
 Fig. 5. A fragment of the icon from the 'namiestnych' tier, originally located in iconostasis at the extreme right, now in the collections of the Department of the Eastern Church Art in the Museum of the Łańcut Castle, author of photography Tomasz Tomaszek, October 2009

Część ikon posiada miejscowe ubytki w warstwie malarskiej i warstwie zaprawy, odsłaniające podobrazie drewniane, lub ubytki głębsze, sięgające warstwy drewna (rys. 5). Podobne ubytki zauważalne są w elementach snyczerki, stanowiącej obra-

en foundation, or deeper losses, reaching layer of wood (fig. 5). Similar losses are noticeable in the woodwork items, which are framing the painted representations. Wood is in a fairly good condition, although its structure is locally weakened by insects and should be eventually subjected to structural impregnation, e.g. using Paraloid B-72.

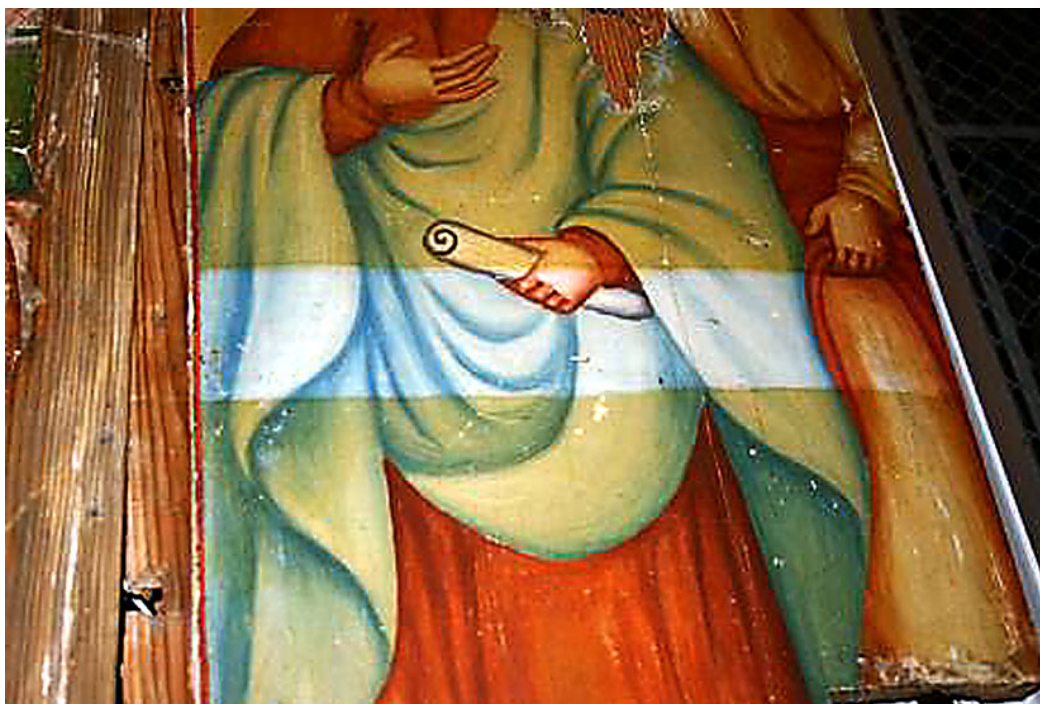
Rys. 8. Fragment ikony z rzędu Deesis ikonostasu z Mięksisza Starego, ukazujący miejsce usunięcia starego werniksu wraz z warstwą brudu z warstwy malarskiej, autor fotografii Tomasz Tomaszek, październik 2009

*Fig. 8. A fragment of the icon from the Deesis tier, showing a place where the old varnish was removed from the layer of paint, photography by Tomasz Tomaszek, October 2009*

Everything seems to indicate that, the parallel with the implementation of the excavations to the original paint layers, some attempts were also made in removing the dirt and the old varnish from the surface of paintings (fig. 8). As it is apparent from the data obtained<sup>7</sup>, the original varnish may be the oil lacquer,

Wszystko wskazuje na to, że równoległe z wykonaniem odkrywek do oryginalnej warstwy malarskiej, przeprowadzono również próby usuwania brudu i werniksu z powierzchni malowideł (rys. 8). Jak

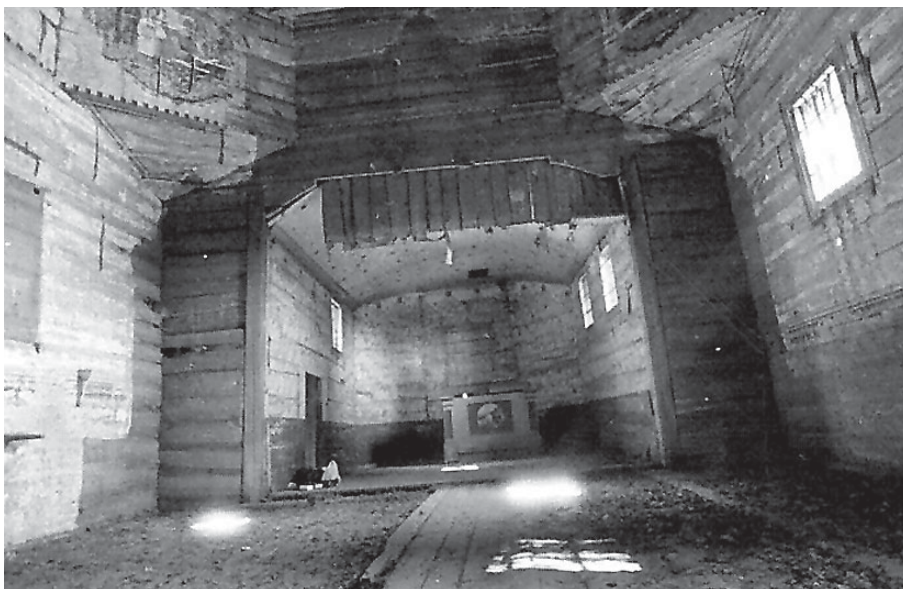
Rys. 9. Wnętrze cerkwi od strony nawy patrząc w kierunku sanktuarium, po zdemontowaniu ikonostasu, widoczny zakres (ciemniejszy kolor drewna) miejsca przylegania ikonostasu do ściany nawy od strony sanktuarium, fotografia z 1987 roku, (z archiwów Działu Sztuki Cerkiewnej Muzeum Zamku w Łańcutcie)

*Fig. 9. Look at inside of the church from the side of nave towards the sanctuary, after the dismantling of the iconostasis, it is easy to see the area (darker color of the wood) of adjacency of the iconostasis to the wall of the nave from the side of the sanctuary, taken 1987, (from the archives of the Department of the Eastern Church Art in the Museum of the Łańcut Castle)*

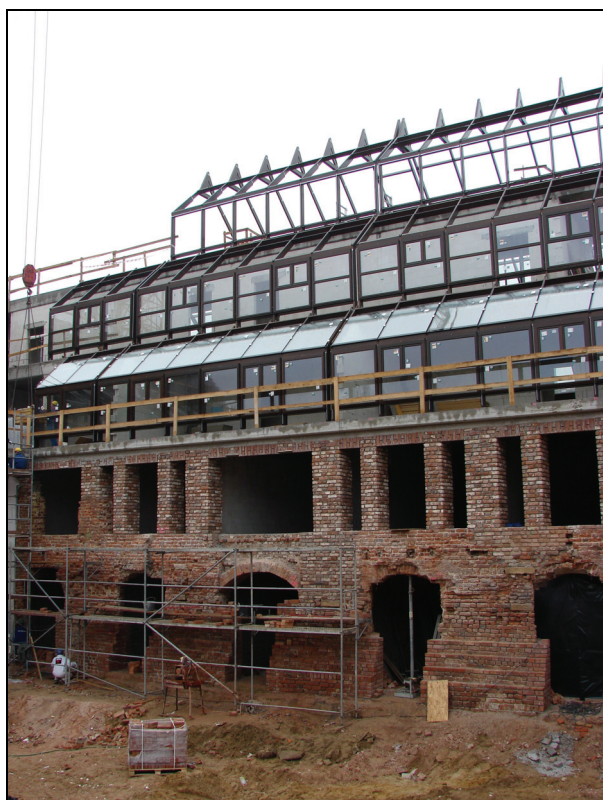
Rys. 1. Widok dachu w czasie budowy oraz przekrój przez budynek  
 Fig. 1. General view of roof and the building vertical cross section

In 2007, a new owner of the building decided to remodel it into an apartment building. 3 floors of reinforced concrete were built above the basement vaults, maintaining the roof structure similar to the original one (fig. 1). The roof was designed and made of glulam timber in the form of frames with varied static schemes:

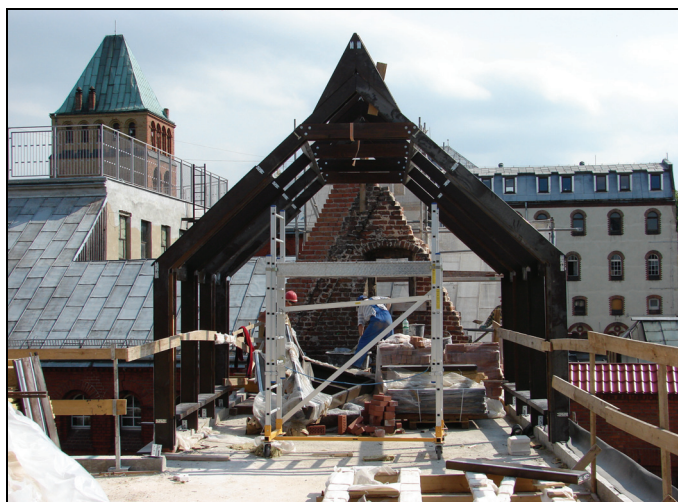
Rys. 2. Charakter odkształceń dachu  
Fig. 2. The roof deformation pattern

The frames seen in fig. 2 were made of 6×15 cm glulam timber. The deformations were caused by too weak frame corners which were not rigid enough as bending moments are the biggest in these places.

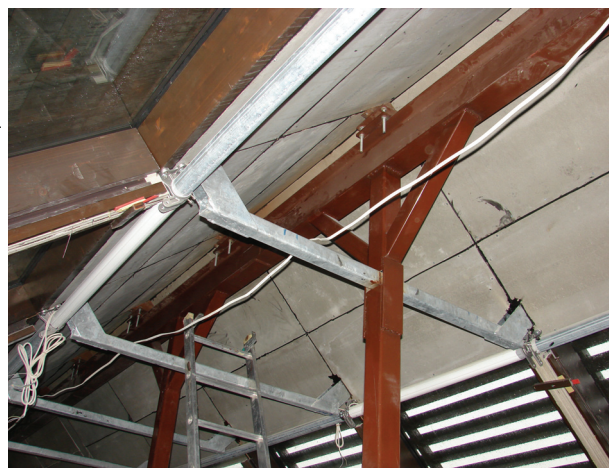
Rys. 5. Wykonane wzmocnienie dachu  
Fig. 5. Roof ridge after strengthening

opartej na słupach z rur kwadratowych 100×5. Słupy stalowe ustawiono w nieregularnych odległościach od 6 do 8 m, wkomponowano je bowiem w układ ścian działowych na poddaszu. W celu zmniejszenia zginania płaty w przestrzeni nadsufitowej wykonano małe miecze stalowe (rys. 5). Płatew transportowano na poddasze w krótkich odcinkach, które łączono poprzez spawanie, a następnie podnoszono i stawiano na słupach.

W celu zapewnienia współpracy nowych i starych elementów zaprojektowano regulowane połączenie, umożliwiające wyparcie do góry istniejącej konstrukcji dachu, jak na rys. 4 i 5. Po zmontowaniu konstrukcji stalowej wprowadzono wstępne naprężenia w układ podpierający poprzez dokręcenie śrub, widocznych na rys. 4 i 5. Mechanizm ten umożliwił również częściowe wyprostowanie odkształconej konstrukcji drewnianej.

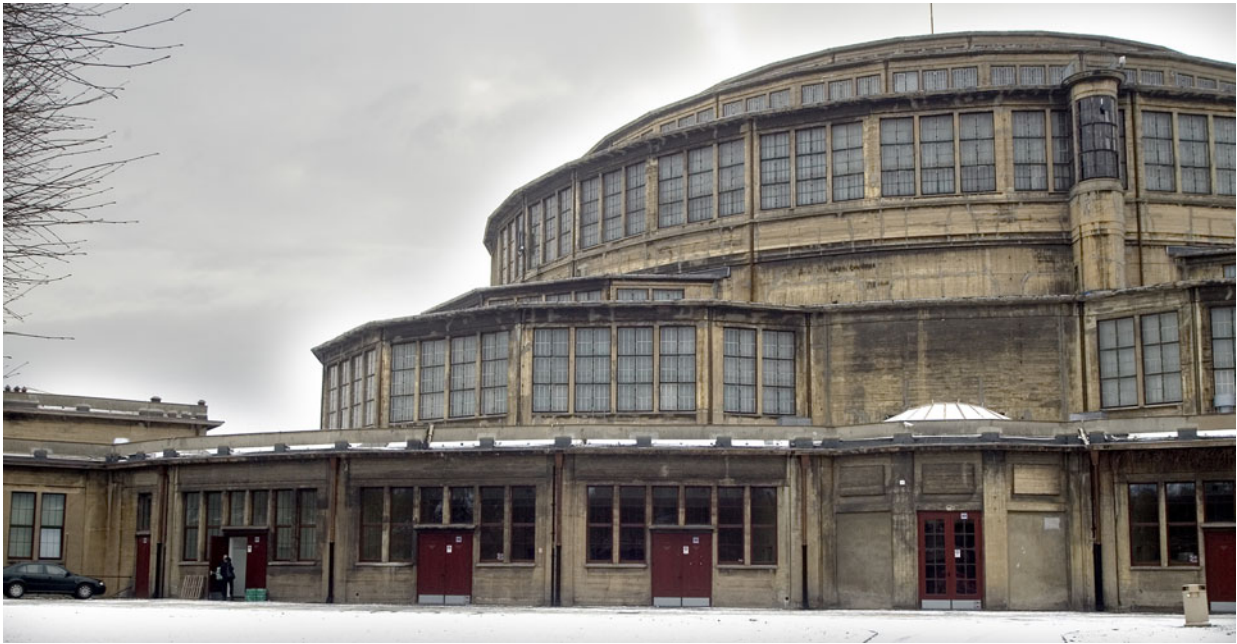
Rys.1. Widok ściany Hali Stulecia we Wrocławiu przed renowacją elewacji  
*Fig. 1. The view of the wall of the Centennial Hall in Wrocław before the elevation renovation*

The Centennial Hall was made as a concrete structure with the visible relief of boarding. Different stage of destruction of this nearly 100-year-old building results from the different structure of the concrete, caused by the use of aggregate of not always homogeneous size and, what follows, various strength of the concrete and connected with this resistance to weather condition. It was also for sure not without meaning, that it was constructed in a hurry, which accompanied raising in a very short time such a great and difficult edifice (fig. 1).

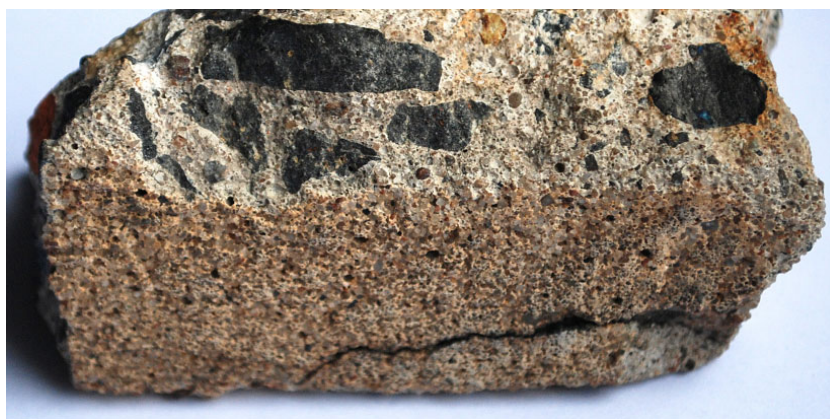
Rys. 4. Próbką betonu z elewacji z przed renowacji z widoczną warstwą ochronną  
Fig. 4. A sample of concrete taken from the façade before the renovation with the protective layer visible

Na próbkach pobranego materiału (odłamanych fragmentach), wyraźnie widoczna była powłoka o żółto-złotawym odcieniu pochodząca prawdopodobnie z lat 30-tych, którą pokryta była cała powierzchnia elewacji Hali (rys. 4).

On the samples of the taken material (broken away fragments) there was clearly visible coat of yellow-golden-hue, which covered the whole surface of the façade of the Hall, probably originated from the 30-ties (fig. 4).

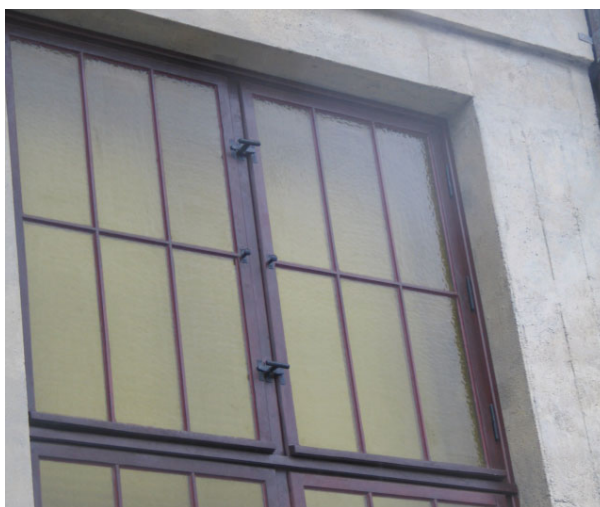
Rys. 6. Widok przykładowego okna Hali Stulecia po renowacji  
Fig. 6. The view of an example window of the Centennial Hall after renovation

At present the woodwork after renovation makes up essential value of the antique building (fig. 6).

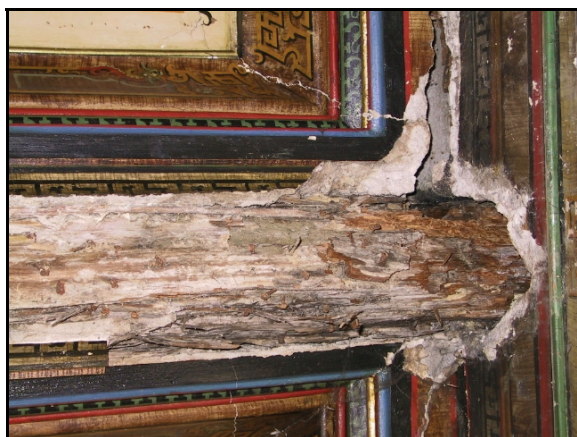
Rys. 7. Zniszczenia belek konstrukcyjnych kasetonów w Dużym Pokoju Chińskim

Fig. 7. Destruction of constructional beams of coffers in Large Chinese Room

The condition of construction and decoration of the *Chinese Rooms and Hunting Rooms*, formed in the 80-ies of XIX century thanks to Alexandra Augustowa Potocka, in the last decades has been continually getting worse. Advancing deformations and falling off elements of interior decorations made it necessary to have the ceilings locally propped. It was the agreed upon foundation for the works to reach to the original oldest layers of decoration, to carry out investigations, totally remove the later accumulations, conservation and protection of the original substance and making up and reconstruction of worn out areas. The action within this scope was preceded by investigations *in situ*, laboratory investigations, in this physical-chemical, microbiological, dendrological and investigations relating to the condition of preservation of the load-bearing constructions (originated in the 60-ties of XX century) in reference to the original parts of ceilings.

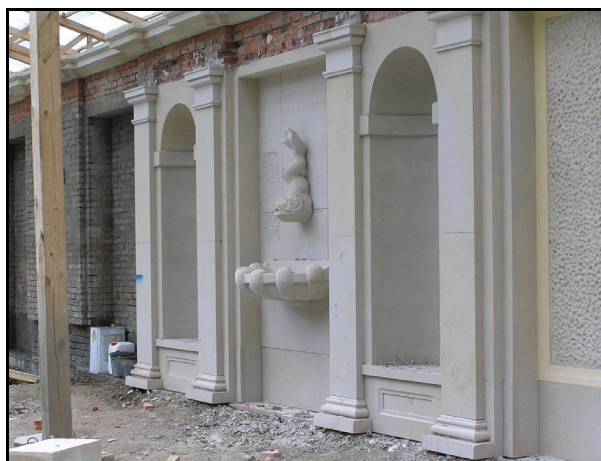
Rys. 12. Fragment muru oporowego w trakcie prac konserwatorskich  
 Fig. 12. Fragment of retaining wall during the conservator's works

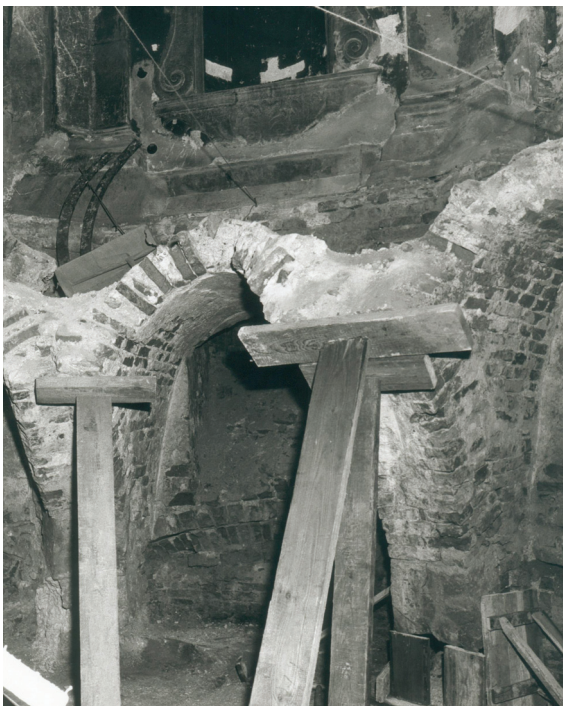
Rys. 4. Fragment zachowanych szerokich żeber sklepienych schodzących do poziomu posadzki krypty po odgruzowaniu w 1991 r. Fot. J. Doraczek, ze zbiorów Archiwum WKZ w Krakowie

Fig. 4. A fragment of the preserved wide ribs descending to the floor of the crypt after the rubble was removed in 1991. Photo by J. Doraczek, from the archives of the WKZ in Kraków

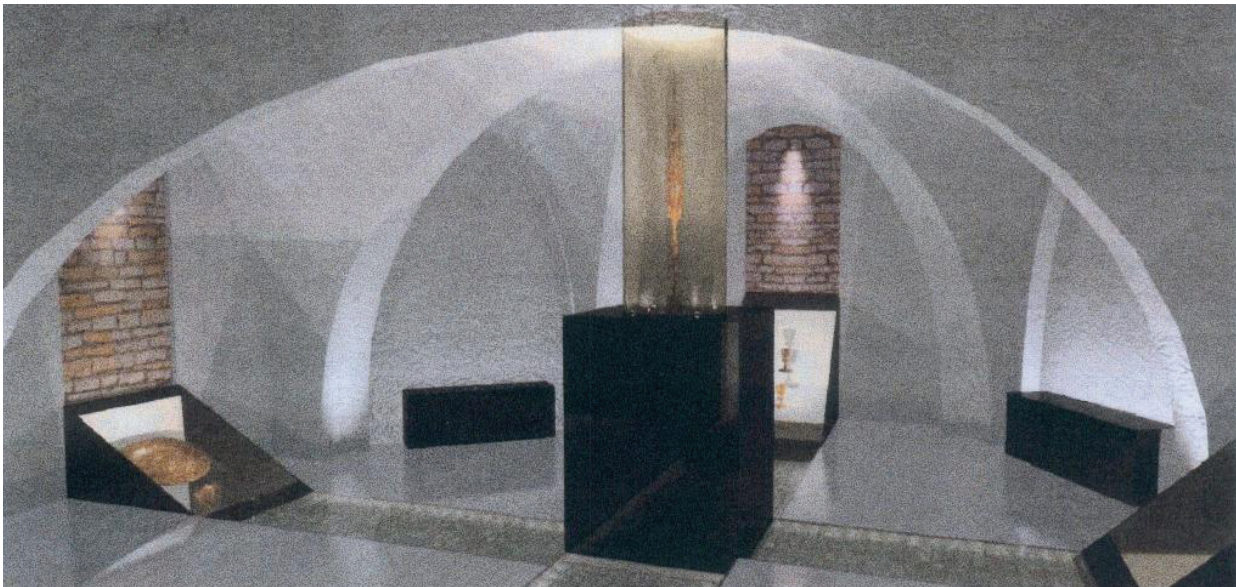
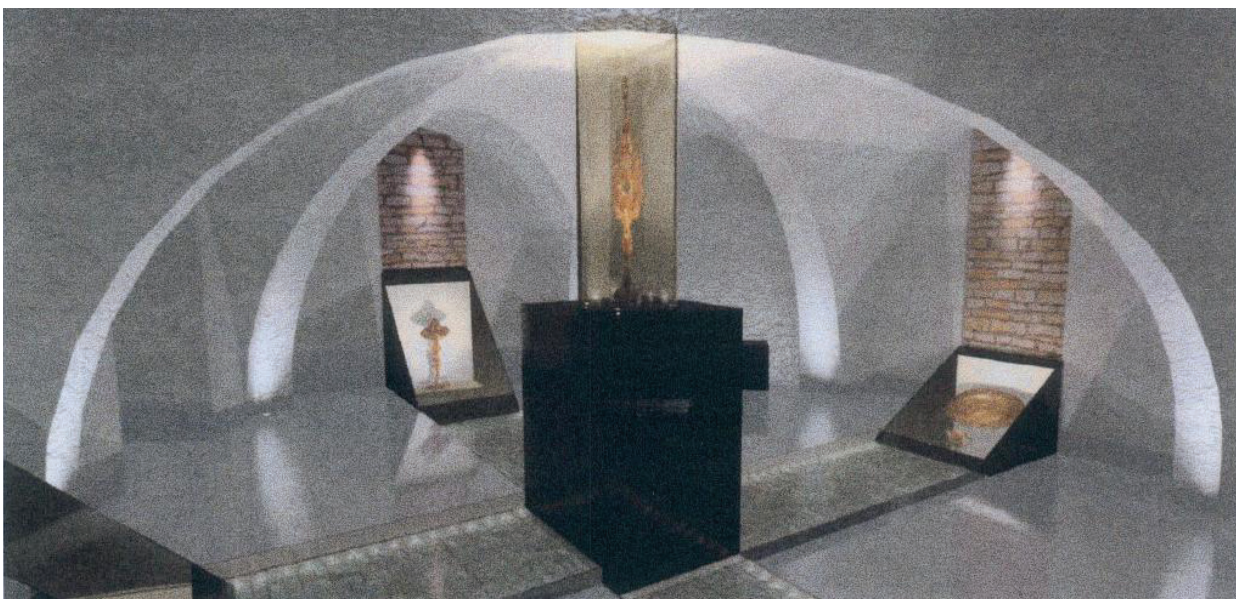
Rys. 12. Koncepcja adaptacji krypty na cele ekspozycji muzealnej z 2009 r. Autorzy: Franciszek Rzepka, Jacek Jeż – Off art Studio Zabrze  
 Fig. 12. The conception of the adaptation of the crypt as an exhibition place, 2009. Authors: Franciszek Rzepka and Jacek Jeż – Off art Studio Zabrze

The project of the exhibition was made by Franciszek Rzepka and Jacek Jeż from the atelier ‘Off Art Studio’ in Zabrze in the year 2008. The construction design of the adaptation of the crypt was made by the engineer and architect Bogusław Kulka in 2009. First of all, the project intended to lower the floor of the crypt to minus 0.45 m level compared with the existing one, preparing new layers under the floor and a new floor of marble black and white tiles to maintain the Baroque character of the crypt. Considering the big value of the proposed exhibits air-conditioning and monitoring systems were installed. The fundamental problem that the workers faced was ground water<sup>25</sup>. They had to make some extra anti-damp isolation and appropriate drainage as well as to ensure automatic pumping of the excess water gathered in the drainage system into the sink basin outside the chapel at its western wall. The outflow of ground water did not surprise us because from the beginning ‘there was a cistern in the grave under the chapel and some fellow from the estate of Pawlikowice<sup>26</sup> should pump water from it so that the grave was not flooded with water<sup>27</sup>’.

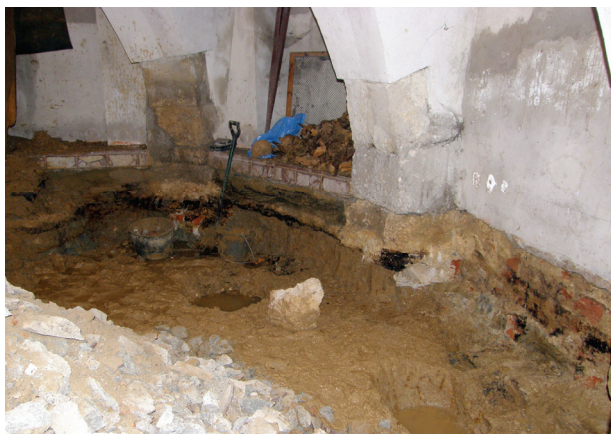
Rys. 13. Prace przy pogłębianiu krypty. W środku zdjęcia, u podstawy żebra widoczne szczątki szkieletów, które zostały pochowane pod posadzką krypty. Widoczna również woda gruntowa, zbierająca się w wykopach. Fot. A.J. Gaczoł, 2009  
 Fig. 13. The works aiming at deepening the crypt. In the centre: the remains of the skeletons, buried under the floor of the crypt, at the foundation of the rib and the ground water gathered in the ditch. Photo by A.J. Gaczoł, 2009

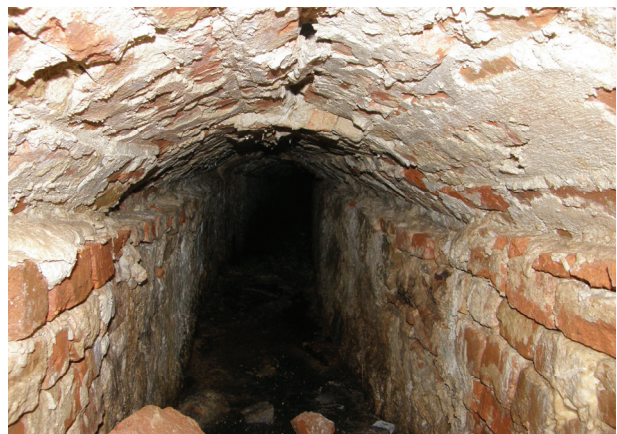
Rys. 14. „Zagadkowy” kanał wiodący pod prezbiterium kościoła odkryty w 2009 r. Fot. A.J. Gaczoł

Fig. 14. The 'mysterious' canal running under the presbytery of the church, discovered in 2009. Photo by A.J. Gaczoł

The construction works were supervised by archaeologists and architects<sup>28</sup>. The supervision turned out to be necessary since among other findings they discovered the 17<sup>th</sup> century small, vaulted, brick canal running along the arch under the presbytery of the church. From the side of the chapel the canal begins behind the fractionally preserved Gothic foundations of the walls of the presbytery of the 14<sup>th</sup> century church but it does not reach the walls of the Baroque crypt. The purpose of the construction of this canal remains a mystery to be solved during the following works in the basement of the church.

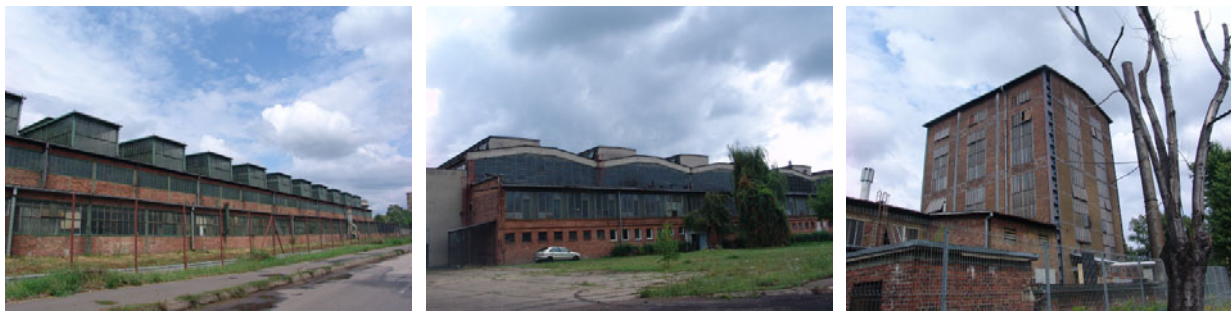
Rys. 2 Zabudowa Huty Stalowa Wola- hale fabryczne (fot. autor)  
 Fig. 2. The factory buildings of steelworks in Stalowa Wola – shops (photo by author)

In 1937 In Stalowa Wola raising factory buildings in the skeleton-steel construction was commenced. Reinforced concrete pile foundation under the shops were begun in May 1937. The first steel constructions, which had been made at the Steel Works Pokój, were assembled in winter 1937/38. The total area of all industrial objects was 89,868 m<sup>2</sup>.

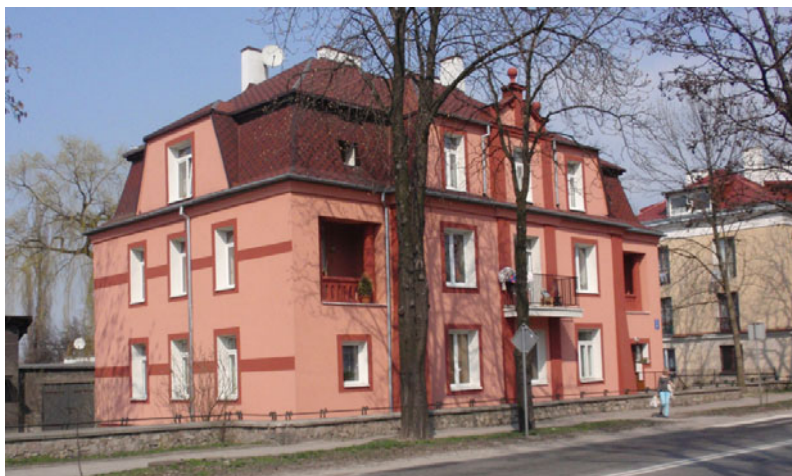
Rys. 6. Budynek kolonii kolejarzy w Lublinie po termorenowacji (fot. autor)  
Fig. 6. Railwaymen's colony building in Lublin after thermal insulation (photo by author)

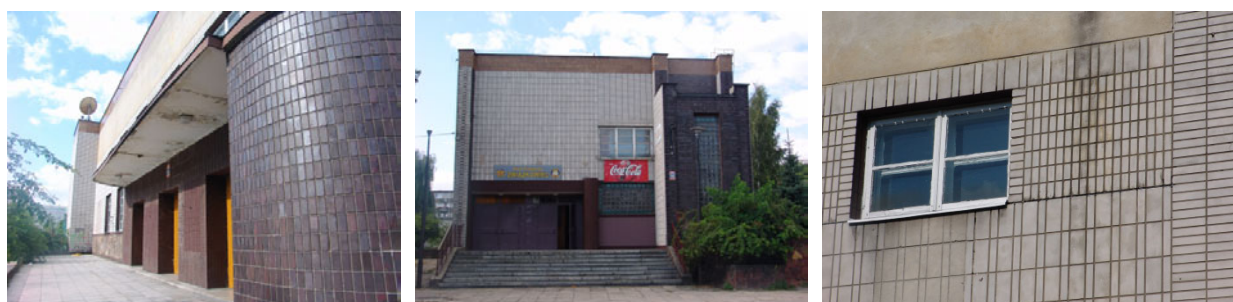
Rys. 9. Detal elewacji Domu Kolejarza w Skarżysku Kamiennej. (fot. autor)  
 Fig. 9. A detail of façade of The Railwayman's House in Skarżysko Kamienna (photo by author)

The architectural detail which often occurred there were dense flutings worked out in plaster, various surface qualities and ceramic façade claddings. After 1934 there started to appear the buildings of larger fine arts values, enriched in the elements of architectural detail. There appeared new forms of shaping the mass of building, smooth corners of the surface, wave-shaped set-offs, rounding of the corners, the distinct surface qualities of plasters and cladding. The buildings took new functional forms characteristic for the ‘expression functionality’ trend<sup>5</sup>. The main decoration thereof sometimes became plaster finishing of high aesthetical values, often with elegant fluting surface quality, linking to stone surfaces, which also appear in the architecture of the modernism, mainly in large cities and on important public edifices.
