# WIADOMOŚCI KONSERWATORSKIE

PISMO STOWARZYSZENIA KONSERWATORÓW ZABYTKÓW  
CONSERVATION NEWS - JOURNAL OF THE ASSOCIATION OF MONUMENT CONSERVATORS

XIII Konferencja  
Naukowo - Techniczna

The 13<sup>th</sup> Scientific-Technical  
Conference

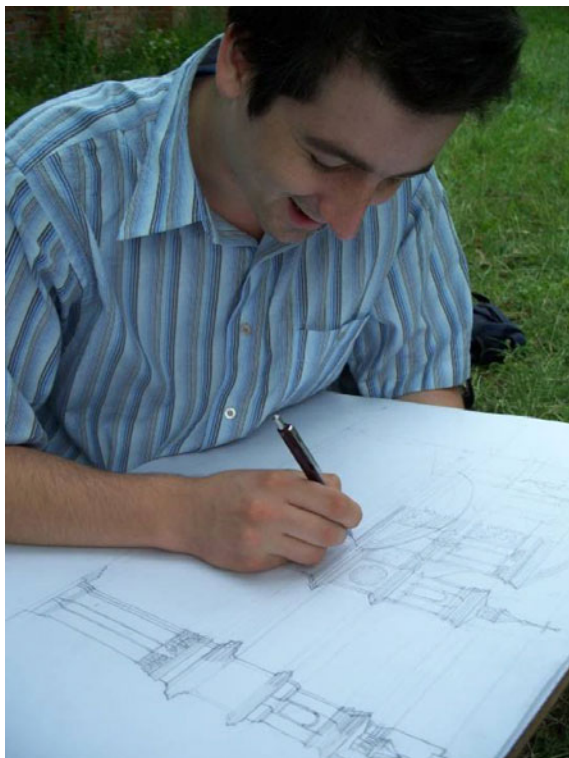
Rys. 1. Obrys fasady w proporcjach  
*Fig. 1. Handdrawings of façade in proportion*

The survey works conducted by our group involved preparation of a classical drawing in the proportion of the designated element, which constituted a basis for application of measurements taken. A hand-made drawing of the detail is particularly important in the case of sculptured elements with worn

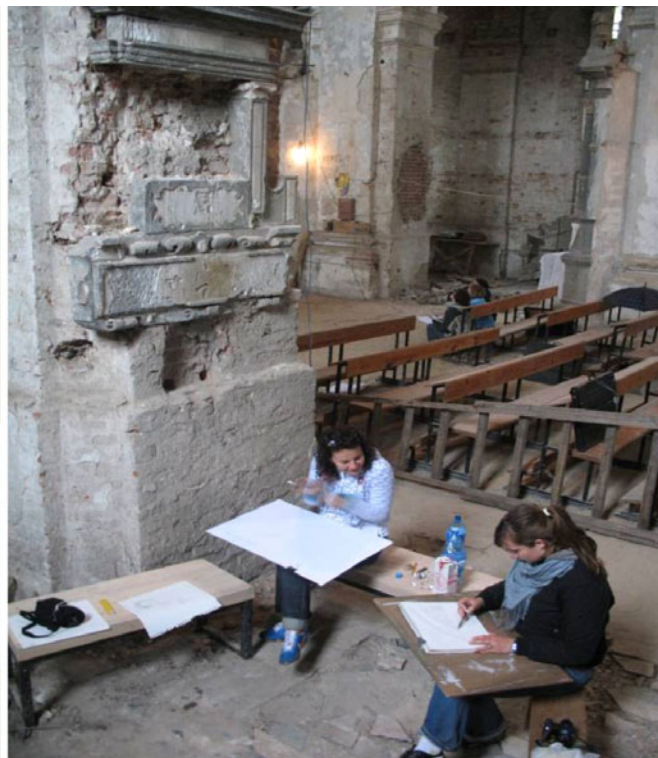
Rys. 2. Prace inwentaryzacyjne we wnętrzu  
*Fig. 2. Inventarisation works of the interior*

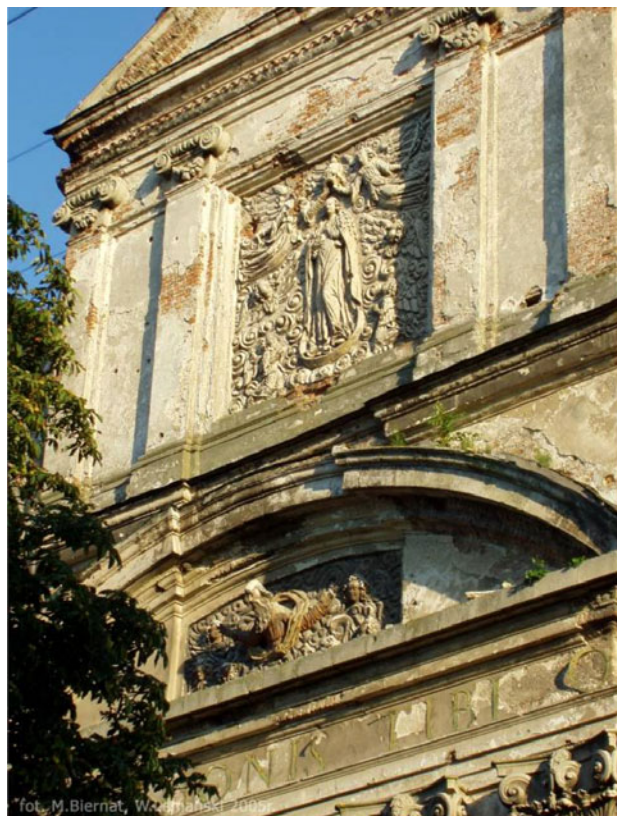
Rys. 3. Górny ryzalit fasady – fragment (fot. M. Biernat)  
Fig. 3. The part of the upper part of the façade  
(photo by M. Biernat)

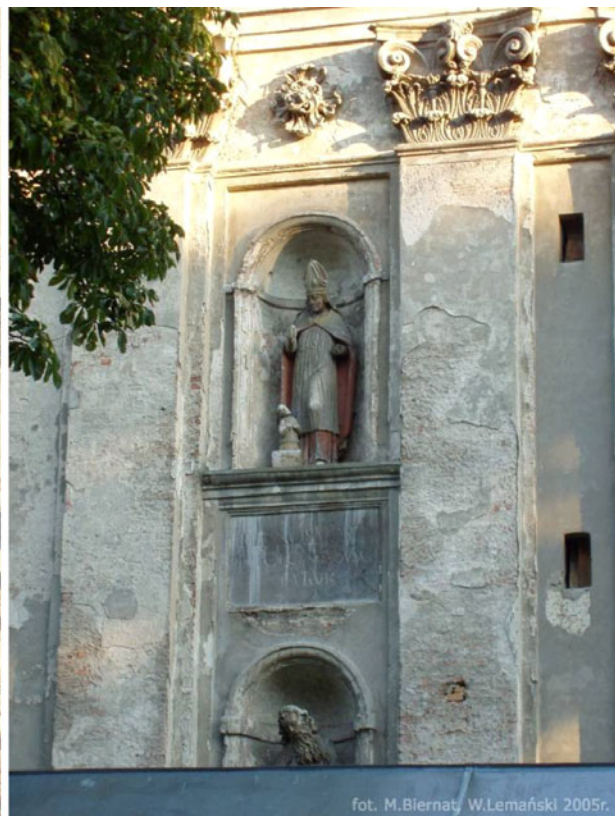
Rys. 4. Posąg św. Stanisława we wnęce z figurką donatora u stóp – fragment fasady (fot. M. Biernat)  
Fig. 4. Statue of St. Stanislaus in the niche with the donor figure beneath – part of façade (photo by M. Biernat)

ue of St. Adalbert is in good condition, although the hands and the left foot need to be supplemented. The statue of St. Peter is devoid of hands from the wrist and the front part of the feet. The statue of St. Stanislaw placed in the upper recess on the right side does not have a crosier and left hand. At the bottom of the statue there is a little statue of the founder, which is also devoid of both hands. The fingers of the right hand holding a book also need to be supplemented. Under the recesses and in shallow recesses with flat profiled frame, black marble boards were placed, on which they carved Latin inscriptions of names of the saints, however, no names were mentioned directly. Thus, under the statue of St. Adalbert there is a board with the inscription saying *SARMATICAЕ GENTIS INSTRUTOR*. The board marble is faded and its upper part is damaged. The inscription was carved in Roman small caps. The inscription was distributed evenly across the entire board in 2 rows, however, regardless of the division of letters in a word. Thus, there are the following letters in the first row: *SARMATICAЕGEN*, and: *TISINSTRUCTOR* in the other row. Under the recess with the statue of St. Peter there should be a board made of the same marble with the inscription of “Iani tor Caeli” indicating to the patron saint. The board used to be there even before WWII, as we can find it in the pre-war photographs and the description delivered by Tomkowicz. Unfortunately, due to the fact that it was placed low on the façade, it could have been easily stolen by thieves probably after WWII. The board located under the lowest recess on the right side was probably stolen as well. According to Tomkowicz, the board contained the inscription of *MVNDI MAGISTER*, which identified St. Paul. The board located higher and under the recess with the statue of St. Stanislaw has been preserved. In this case, the inscription of *TRIENNALIS MORTVI IN POLONIA SVSCITATOR* was distributed in 3 rows, similarly to the opposite table, with letters arranged in such a manner that they fill the entire field without any spaces and regardless of arrangement of the letters in a word. Thus, the first row contains the following inscription: *TRIENNALISMORTVI*, the other: *INPOLONIASVSCI* and the last one has the following inscription in the middle: *TATOR*. In spite of the use of small caps, the words are distinguished by slightly enlarged first letters.

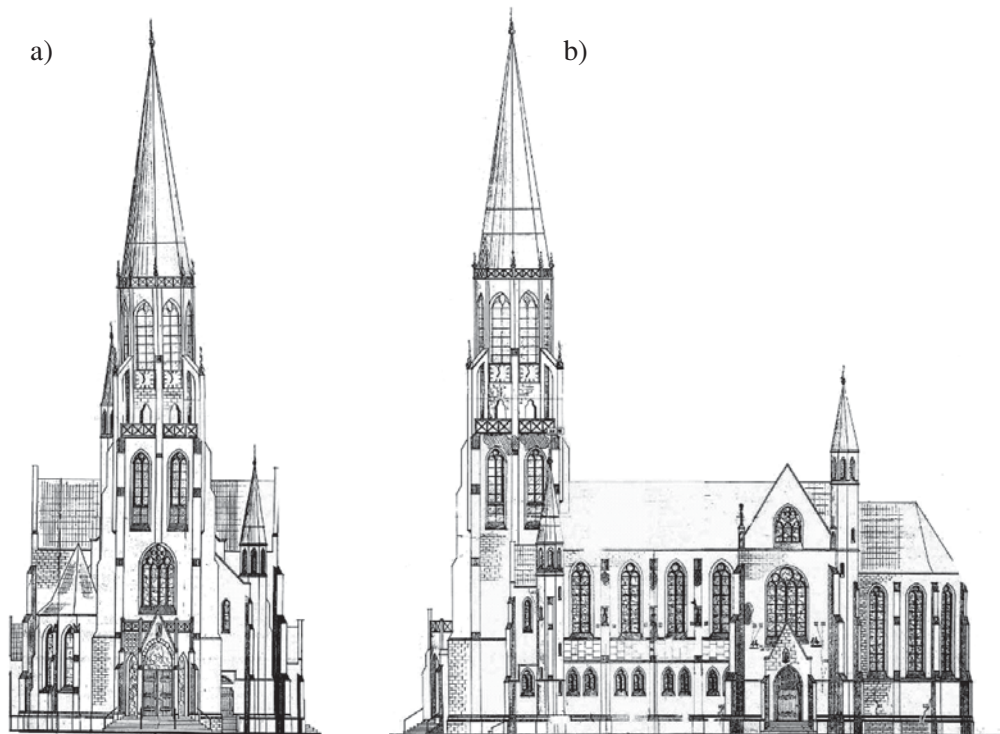
Rys. 1. Szkice kościoła: a) elewacja zachodnia, b) elewacja południowa  
Fig. 1. Design of the Church: a) front facade, b) view of the south side

Kościół w rzucie poziomym ma wymiary około 50,0 m × 28,5 m. Nawa główna ma szerokość 15,0 m i wysokość 15,0 m. Kościół jest zorientowany na osi wschód-zachód, z głównym wejściem od strony zachodniej. Archiwalne szkice elewacji kościoła pokazano na rysunku 1.

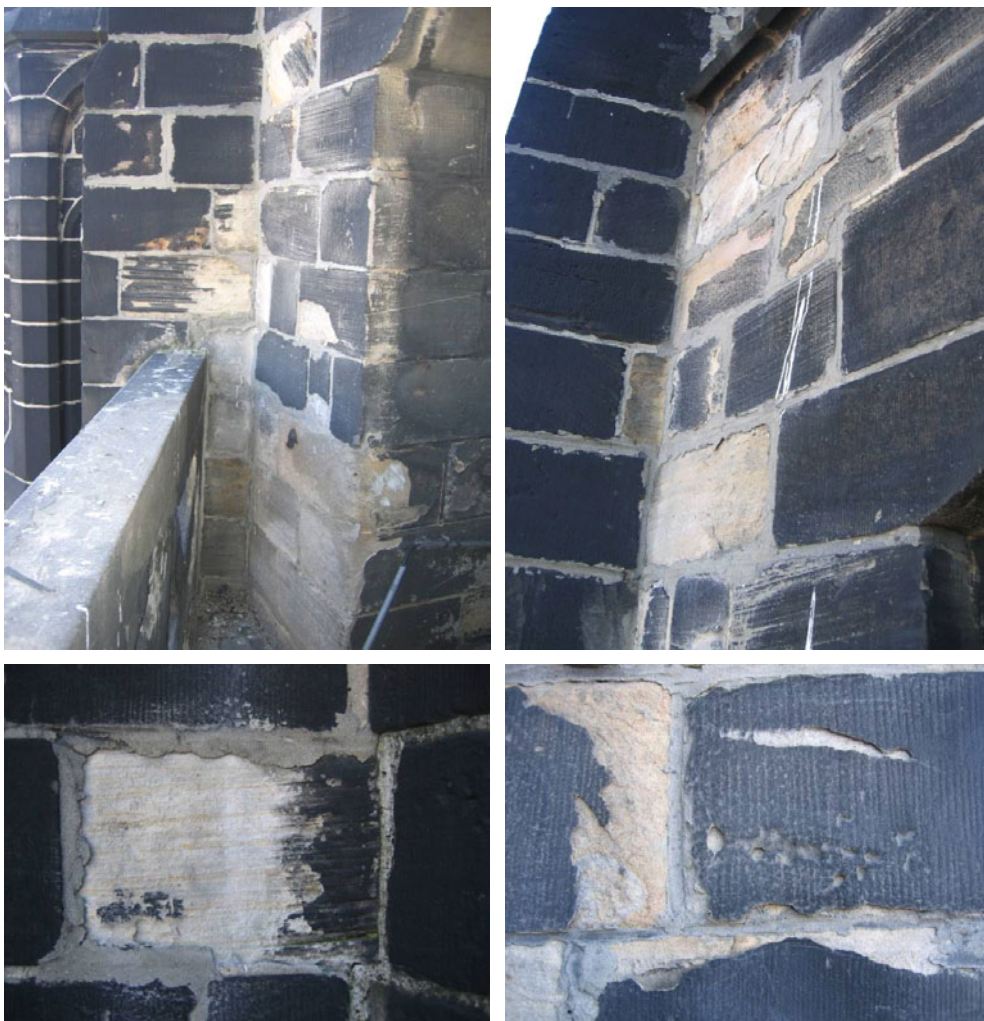
Rys. 8. Ubytki elementów kamiennych spowodowane spoinowaniem zaprawą cementową  
 Fig. 8. Defect of the stone masonry units caused by cement mortar pointing

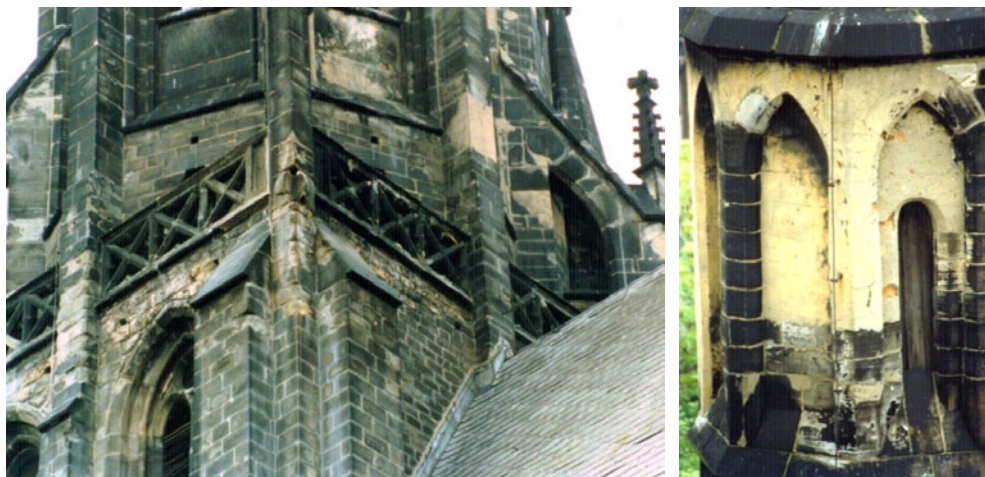
Rys. 9. Uszkodzenia elewacji Kościoła Mariackiego w Katowicach  
 Fig. 9. Damage of the church facade

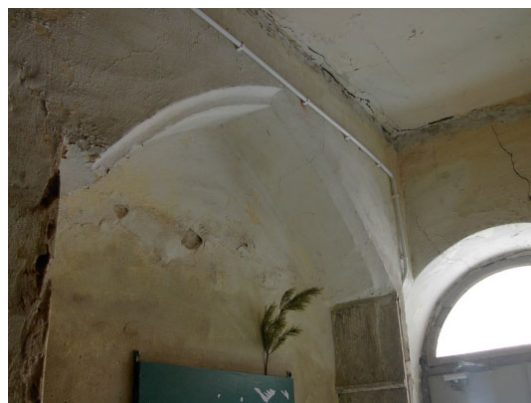
Rys. 3 Brzeg, ul. Reja 7, ostrołuczna, arkadowa wnęką na parterze kamienicy. Foto A. Peszko  
Fig. 3. Brzeg, 3 Rej St., ogival arcaded recess in the tenement house ground floor. Photo A. Peszko

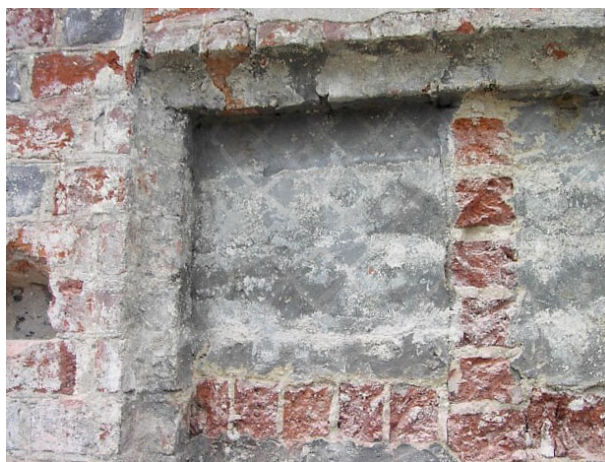
Rys 5. Brzeg, Sukiennice 5, średniowieczna blenda z imitacją oszklenia na romb – górne kwatery blend. Foto A. Peszko  
 Fig 5. Brzeg, 5 Sukiennice, a medieval blind window with imitation of rhomboid glazing – upper panels of the blind window. Photo: A. Peszko

side elevation facing Sukiennice St, and northern facing the north side of the market. The northern elevation was destroyed when the two adjacent tenement houses were built in modern times; finally, at the beginning of the 19<sup>th</sup> century, three tenement houses – the Gothic one and two adjacent on the north side – were combined into one nowadays referred to as 5 Sukiennice. During the research and conservation work, lavish facade ornamentation of the Gothic tenement house was uncovered. Much seems to indicate that the eastern facade did not have any window on either floor level. On each floor there were only three rectangular blind windows with a cross division, similar to those in the tenement house at 2 Rynek, the only difference being that muntin bars were rectangular in cross-section<sup>10</sup>. From the six blind windows, two blind windows of the central axis were preserved almost intact. Decorative painting on a thin layer of plaster was also used here to create the illusion of actual windows. In the lower panels imitations of wooden shutters were painted in black, with hinge fittings ending in a trefoil painted in white. The upper panels were an imitation of rhomboid glazing (fig. 5). The jambs of blind windows and strips

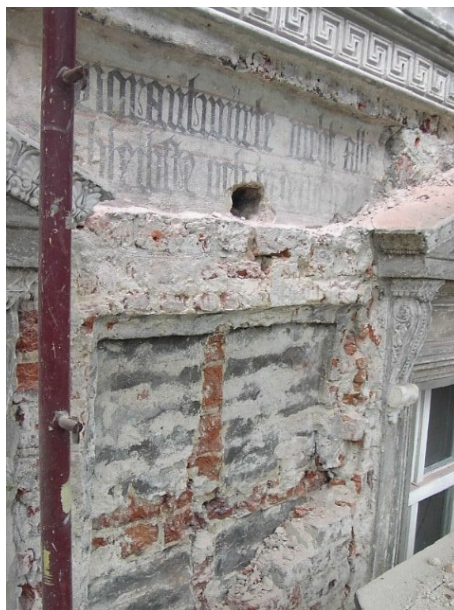
Rys 6. Brzeg, Sukiennice 5, odsłonięta średnio-wieczna blenda oraz fryz z dekoracyjną, szesnastowieczną inskrypcją. Foto A. Peszko  
 Fig. 6. Brzeg, 5 Sukiennice, a discovered medieval blind window, and a frieze with a decorative 16<sup>th</sup> – century inscription. Photo: A. Peszko

of trefoils and quatrefoils. A decision was made to transfer the plaster with the inscription, thanks to which a Renaissance inscription was saved while a Gothic tracery decoration was uncovered *in situ*. The inscription with its new grounding was transferred and exhibited in the town hall. The other frieze at the base of the gable was only fragmentarily preserved. However, the preserved relics allowed for identifying its form. It was also a decoration with tracery ornaments, consisting of rosettes containing quatrefoil motifs. During the conservation work carried out in 2007, by the southern elevation of the tenement house at 5 Sukiennice a large area of brick face-work with one-stretcher bond was

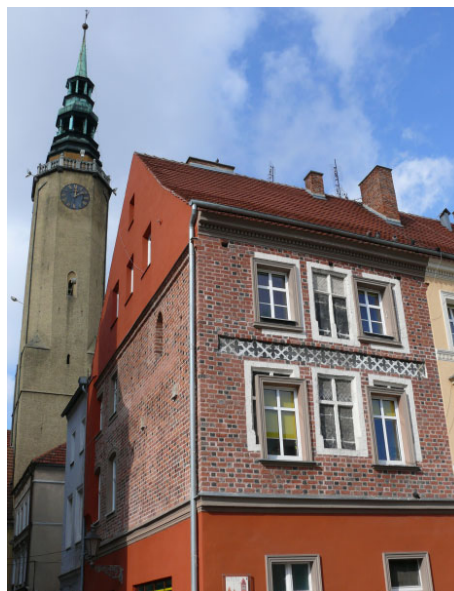
Rys 7. Brzeg, Sukiennice 5, elewacje wschodnia i południowa po zakończeniu prac konserwatorskich. Foto A. Peszko  
 Fig. 7. Brzeg, 5 Sukiennice, eastern and southern elevations after conservation work. Photo: A. Peszko

by another circumstance: there were no window openings found on both floor levels of the facade; only one small window was discovered in the large surface of the southern elevation (fig. 7). Therefore, it seems a logical conclusion that the building interior must have been lit through the windows in the northern elevation<sup>11</sup>. During conservation work on the southern elevation, the remains of western gable were found. Its base was preserved with two layers of bricks, which indicate that it had edges finished with the so called 'cat run'.

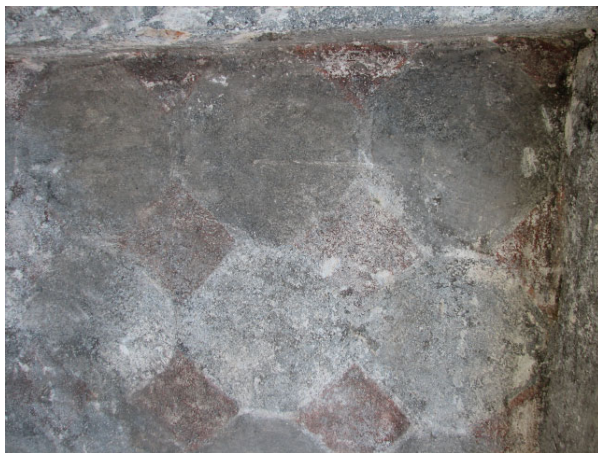
Rys 8. Brzeg, Dzierżonia 10, fragment blendy z dekoracją imitującą szklenie. Foto A. Peszko

Fig. 8. Brzeg, 10 Dzierżonia St., fragment of a blind window with the decorative imitation of glazing. Photo: A. Peszko

tenement house at 2 Rynek<sup>12</sup>. Here also the bottom of blind windows was painted to imitate glazing. Two windows contain white and red leaf-shaped motifs, one contains octagonal grey “crown glass” with smaller square pieces of red “crown glass” inserted in between (fig. 8). During research fragments of two friezes were also revealed – one over the ground floor, and the other over the first floor. The lower

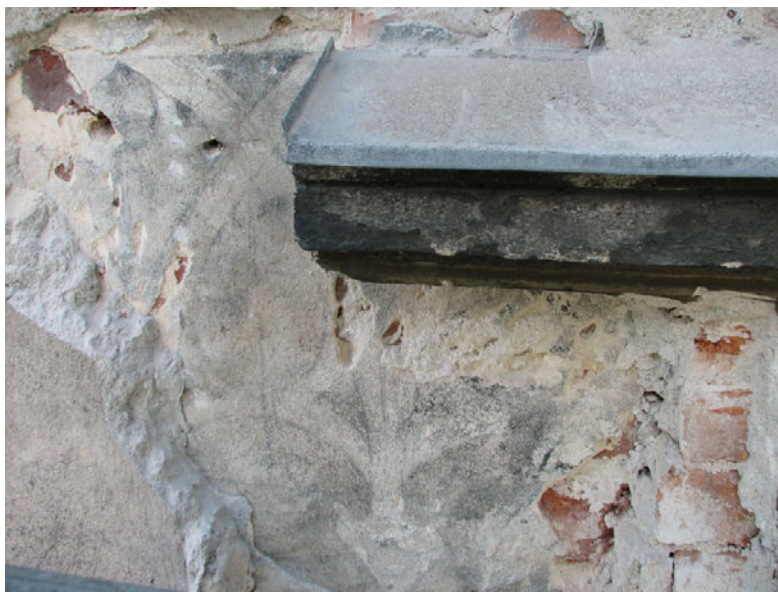
Rys 9. Brzeg, Dzierżonia 10, fragment dekoracyjnego fryzu.

Fig. 9. Brzeg, 10 Dzierżonia St., fragment of a decorative frieze.

frieze consisted of tracery motifs of trefoil and quatrefoil composed on two levels, while the higher much wider frieze was filled with a tracery motif of overlapping heart-shaped arcades (fig. 9, 10). Where both elevations joined, over the higher frieze, traces of a valley were found which would suggest that a two-gabled top of the Gothic eleva-

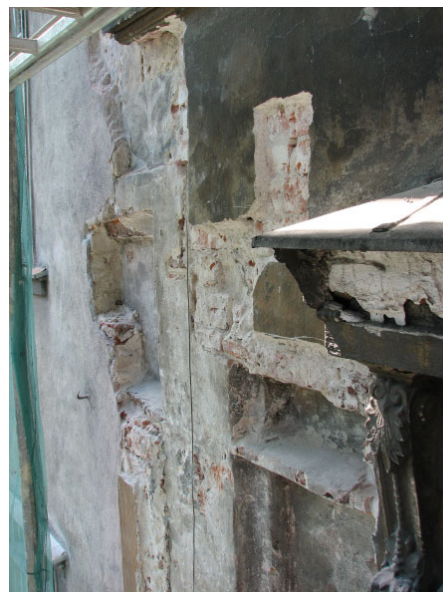
Rys 10. Brzeg, Dzierżonia 10, fragmenty blendy i dekoracyjnego fryzu. Foto A. Peszko

Fig. 10. Brzeg, 10 Dzierżonia St., fragments of blind windows and a decorative frieze.

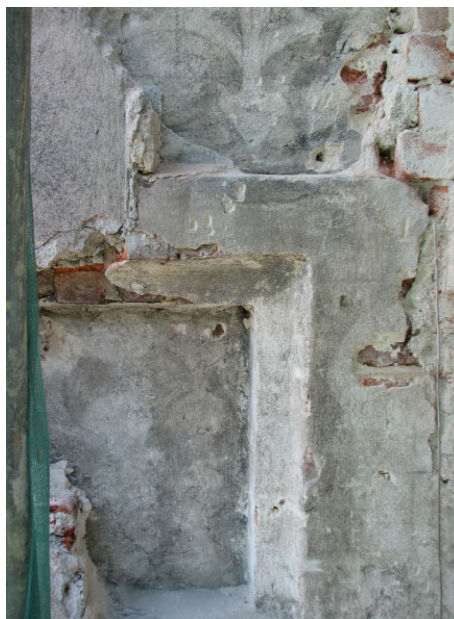
Rys. 11. Brzeg, ul. Dzierżonia 10, podziały naśladowujące wążek lica z ciosów kamiennych z wyraźnym zaznaczeniem spoin. Foto A. Peszko  
 Fig. 11. Brzeg, 10 Dzierżonia St., divisions imitating the bond in stone-block face-work, with clearly marked joints. Photo: A. Peszko

tion might have been above it<sup>13</sup>. The most interesting discovery within the researched elevations was finding considerable areas of thin-layered plaster which covered the whole first floor of the Gothic facade. With a thin white line against grey plaster the horizontal and vertical divisions were painted to imitate the bond of stone-block face-work, with clearly marked joints. The “joints” from the face-work pass onto the cavetto moulding of the blind window jamb painted dark grey, which additionally emphasised sculpturing of the facade (fig. 11)

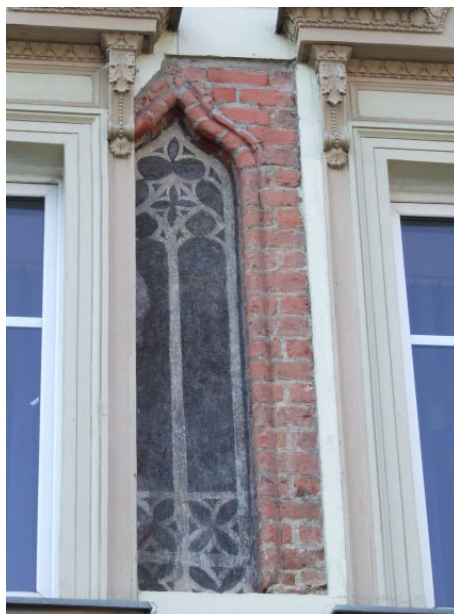
Rys 12. Brzeg, Rynek 7, blendy z dekoracją maswerkowa zamknięta łukiem z oślim grzbietem. Foto A. Peszko  
 Fig. 12. Brzeg, 7 Rynek, a blind window with tracery decoration, enclosed with a 'donkey back' arch. Photo: A. Peszko

When discussing the facade ornamentation of Gothic tenement houses, one more relic of medieval architecture is worth mentioning. While renovating the elevation of the tenement house at 7 Rynek in 2000, an almost perfectly preserved blind window enclosed with an arch in the shape of ‘donkey’s back’ was found at the first floor level. Its edges were roll-shaped, and the plastered bottom painted black as background for double leaf-shaped tracery extending along the arch and over the line of the window sill (fig. 12). Moreover, a serrated layer of bricks laid at the angle of 45 degrees as found within the elevation at the crown of the first floor.

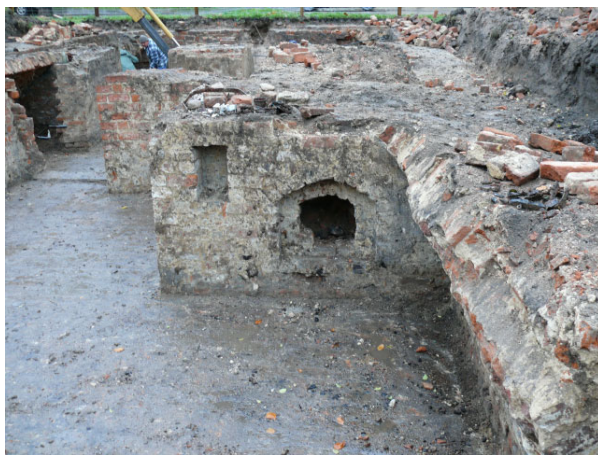
Rys 13. Brzeg, Plac Moniuszki, średniowieczna piwnica zabudowań kolegiaty św. Jadwigi. Foto A. Peszko  
 Fig. 13. Brzeg, Plac Moniuszki, a medieval cellar found in the buildings of the collegiate church of St. Hedwig. Photo: A. Peszko

From the perspective of the origins of the *burgess tenement house* in Brzeg, a no-longer existing cluster of tenement houses at Plac Moniuszki (formerly *Stifplatz*) deserves mentioning. Demolished after 1945, the tenement houses covered the area round the north-western section of the present-day Chopin St., opposite the building of Gimnazjum Piastowskie. Originally they were houses owned by the collegiate church of St. Hedwig, founded nearby the duke's castle in the second half of the 14<sup>th</sup> century. They covered almost the whole area of the plot and did not have the backrooms so typical for such a house. The archaeological excavations conducted so far, led to discovering Gothic cellars of the above mentioned objects (fig. 13).

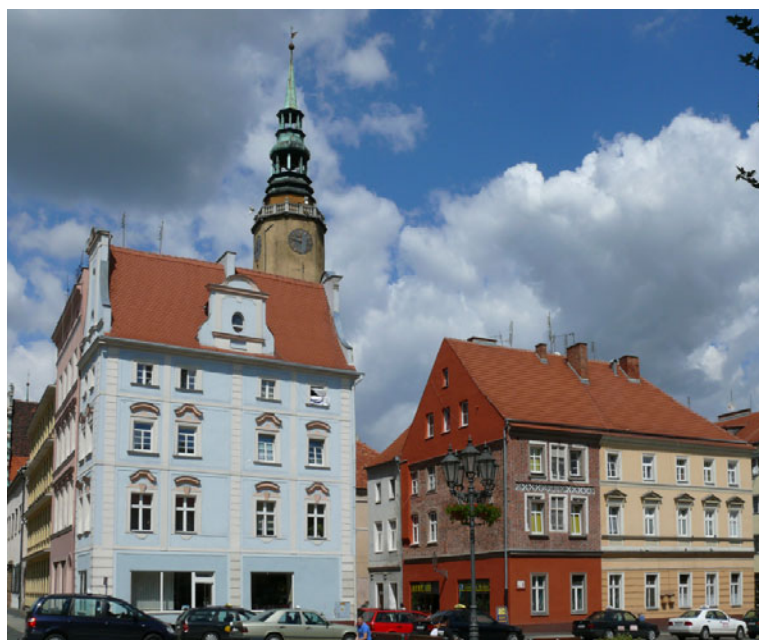
Rys. 14. Propozycja ekspozycji gotyckich fragmentów w elewacji kamienicy przy ul. Dzierżonia 10 (projekt J. Skarbek) oraz widok na blok śródrzynekowy ze wschodnią i południową elewacją sukienic po pracach konserwatorskich (foto. A. Peszko)  
 Fig. 14. Suggestion of displaying the Gothic fragments in the elevation of the tenement house at 10 Dzierżonia St. (designed by J. Skarbek) and a view of the central market block with the eastern and southern elevation of the cloth hall after conservation work (Photo.: A. Peszko)

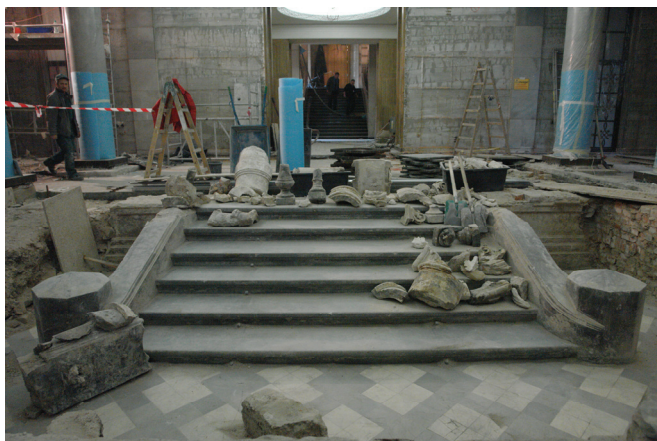
Rys. 2. Odkryte schody w kancelarii premiera  
Fig. 2. The uncovered stairs at the Prime Minister's Office

connected with the construction phase of the building in 1926, was discovered (fig. 2). Because of location of the discovered staircase and its conflict with the principal function of the room, the directives issued by the Capital Conservator of Relics initially assumed only to make documentary evidence of the discovery, without the necessity of exposition thereof. Yet

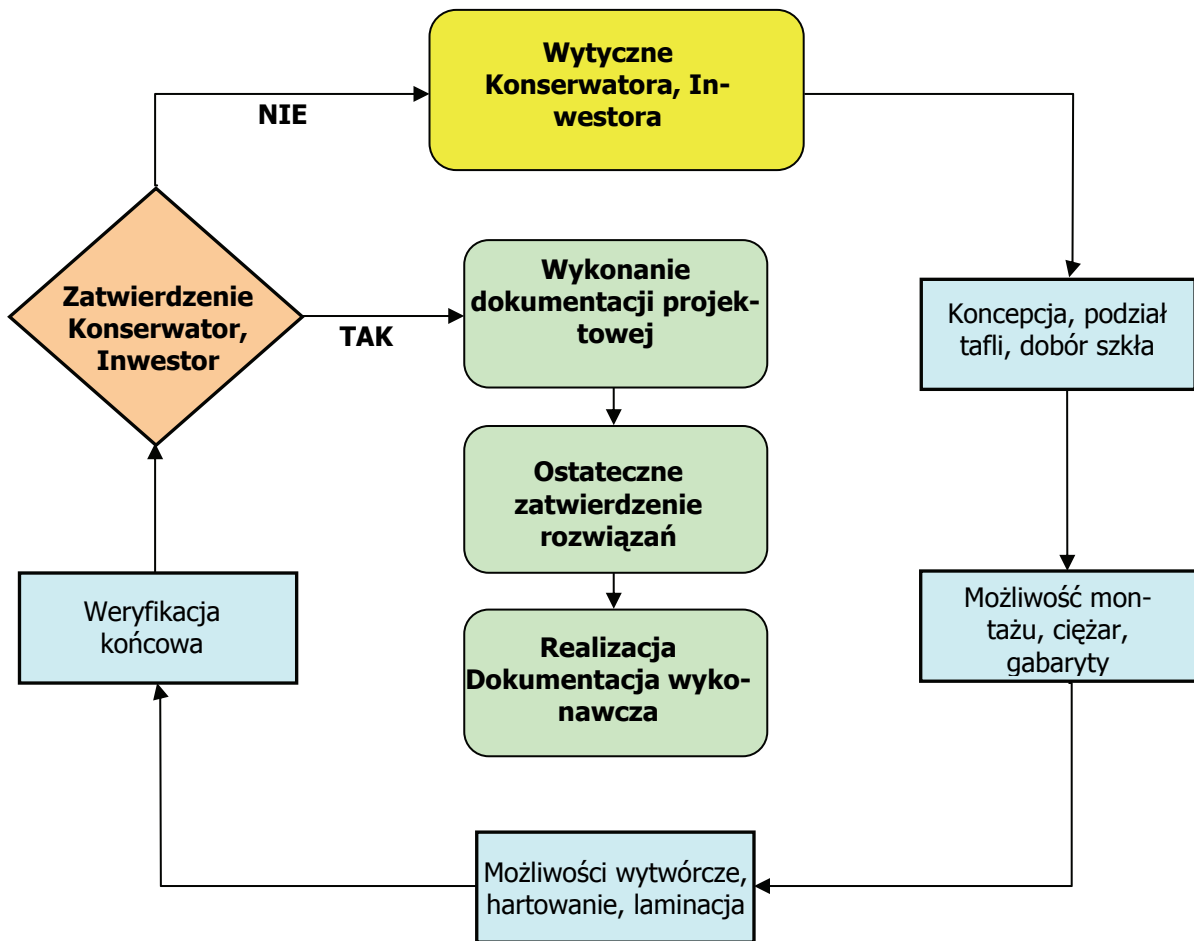
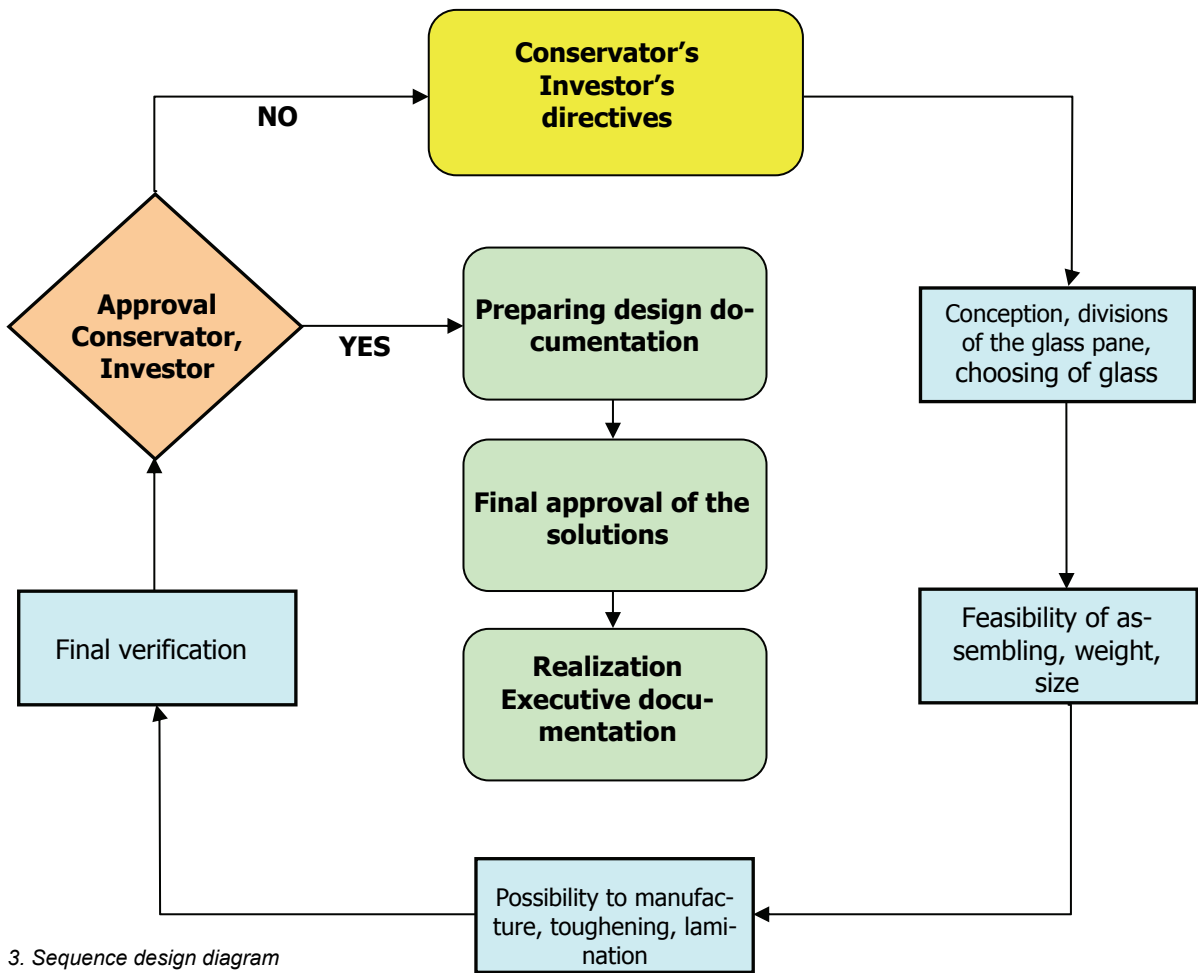
Rys. 3. Schemat projektowania sekwencyjnego

Fig. 3. Sequence design diagram

The designing was carried out as a sequence process – running according to the diagram (fig. 3) and as the result the proposal designed as CONCEPTION 5A was accepted for the designing works and the realization.

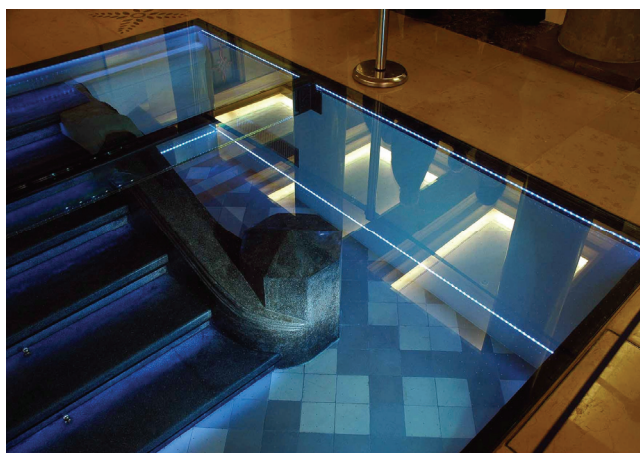
Rys. 6. Szklana posadzka na belkach szklanych – widok zabytkowych schodów

Fig. 6. The glass floor supported with glass beams – view for historic stairs

The final visual effect, independently from constructional solutions, was essentially dependent on architectural foundations such as a delicate pattern of silk-screen printing, almost invisible antislip layer, made from partly light transmitting ceramic enamel thermally set in the surface of glass, LED-halogen lighting conception, underlining the elements to be exhibited and on the careful selection and location of anemostates. Maintaining of suitable humidity in the

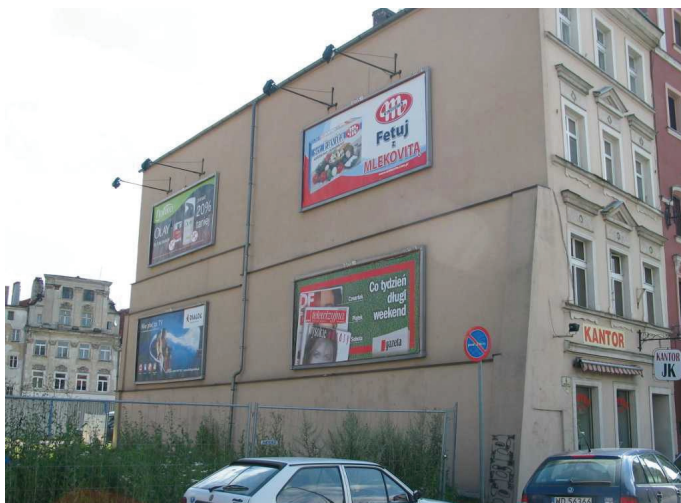
Rys. 2. Widok ściany szczytowej budynku  
Fig. 2. View of building gable wall

Nearby gable wall of the second building (fig. 2), from the side of the planned investment, two foundation pits were made. In the first of excavations the existence of common cellar between part of existing and neighbor demolished building was noticed, covered by masonry vault (fig. 3). In the middle of span the vault was supported by pillar lacing by arcs. Vault pillar and arcs were made of brick. However, it occurred that part of the evaluated building's wall was placed on this vault, and not directly, but

on rubble layer. Overall span of barrel vault was around 4.7 m, length of cellar was 6.0 m, and height in key was 2.45 m. In the second foundation pit it was noticed that building's gable wall was placed directly on brick-stone continuous foundation on lime mortar, on depth approximately 1.3 m below the ground level (fig. 4).

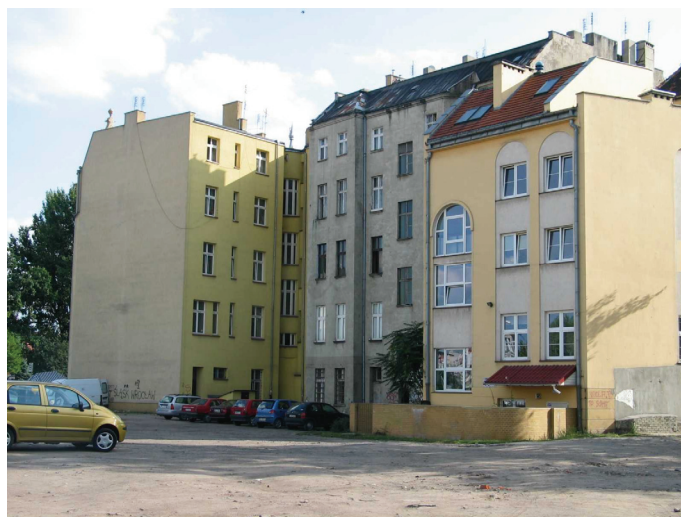
Rys. 5. Widok zespołu budynków od strony projektowanego wykopu  
Fig. 5. View of group of buildings from excavation site

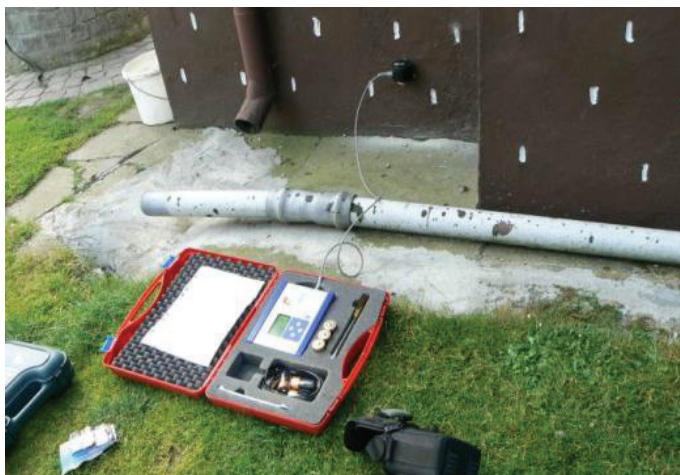
Rys. 2. Zestaw do pomiaru prędkości drgań  
Fig. 2. Vibration speed measurement set

Na rynku dostępne są urządzenia pozwalające na pomiar i rejestrację drgań przekazywanych na otoczenie (rys. 2) oraz takie, które dodatkowo umożliwiają pomiar i rejestrację hałasu (rys. 3). Urządzenia pozwalają na stały pomiar drgań wywołanych różnymi czynnikami: ruchem ulicznym, pracami rozbiórkowymi czy w końcu robotami geotechnicznymi, tj. wbijanie pali.

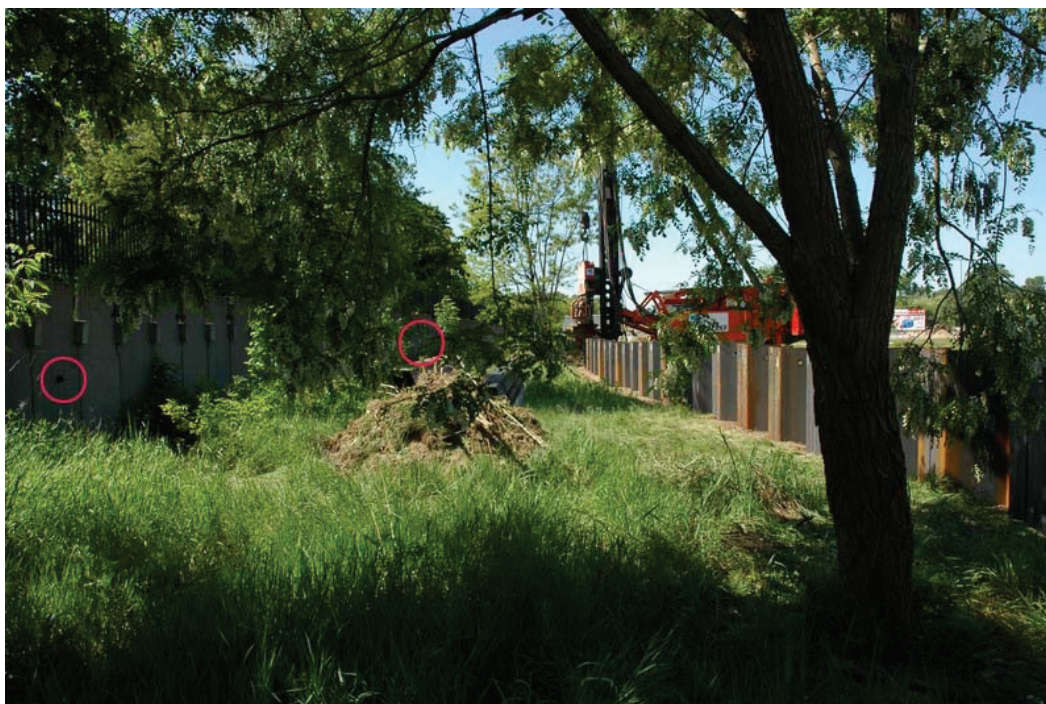
Rys. 4. Obserwacja drgań na ogrodzeniu cmentarza. Lokalizacja czujników drgań  
Fig. 4. Monitoring of vibrations on the cemetery wall – sensor locations

Do pomiaru wykorzystano czujniki Vibra firmy Profound. Częstość próbkowania czujnika wynosiła 1024 Hz. W pamięci urządzenia rejestrowano wartości maksymalne pomierzone w ciągu kolejnych 15 s trwania pomiaru o wartościach prędkości większych od 0,1 mm/s.

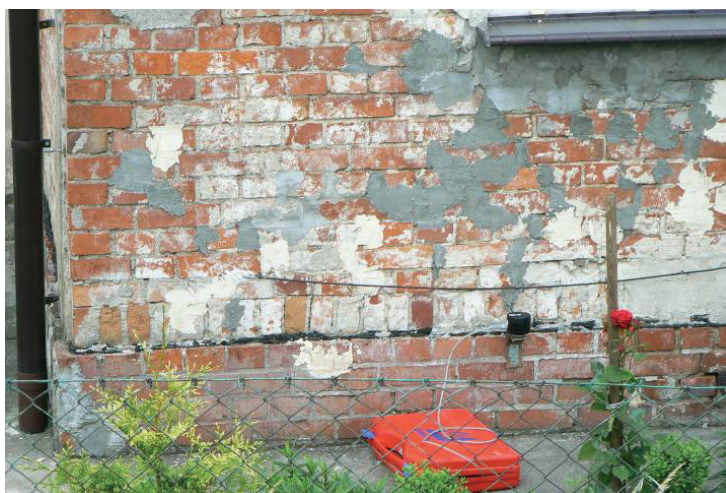
Rys. 5. Lokalizacja czujnika  
Fig. 5. Geophone location

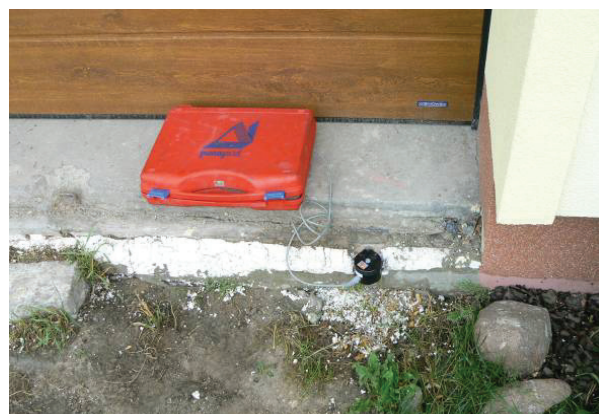
Rys.8. Czujnik zamocowany do ławy żelbetowej  
Fig. 8. Geophone location

Czujniki zamontowano na czas prowadzenia obserwacji do ceglanej ściany budynku nr 12 oraz do żelbetowej ławy fundamentowej budynku „nowego”.

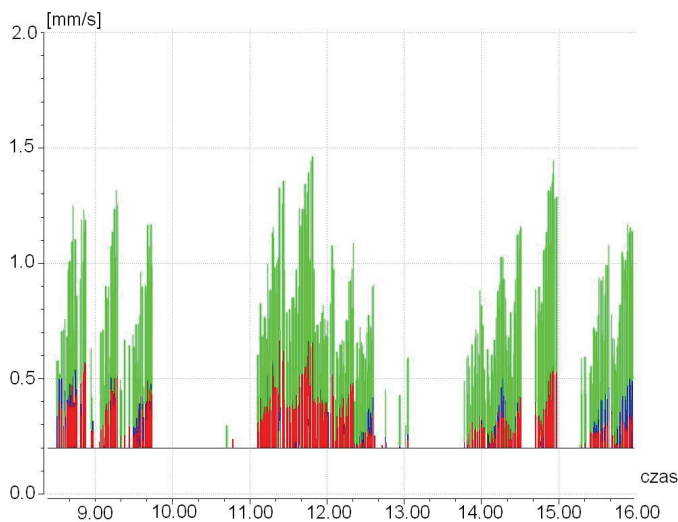
Rys. 9. Wykres prędkości drgań w skali czasu (budynek mieszkalny)  
Fig 9. Velocity – Time graph (residential house)

The maximum level of vibrations (from the point of view of vibration speed) observed and recorded on both structures, at the final stage of each of the bridge columns formation, varied between 0.9 and 1.5 mm/s and did not exceed the limit of 5.0 mm/s defined by the code of practice [4] as safe for structures.

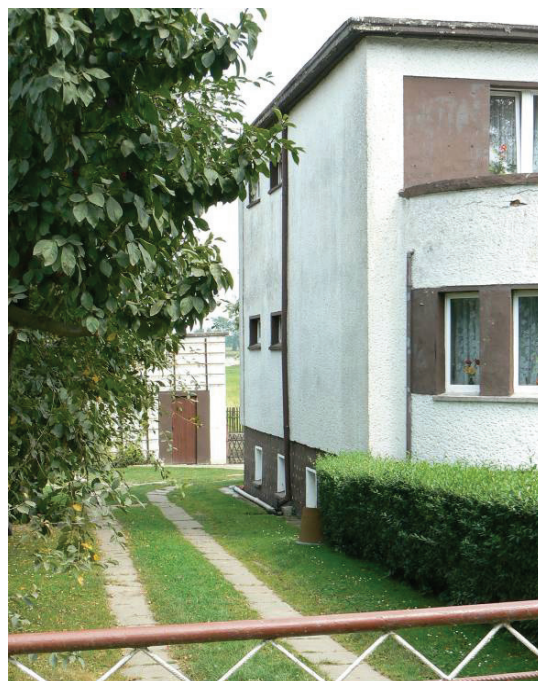
Rys. 10. Czujnik na budynku mieszkalnym  
Fig 10. Sensor on the residential house

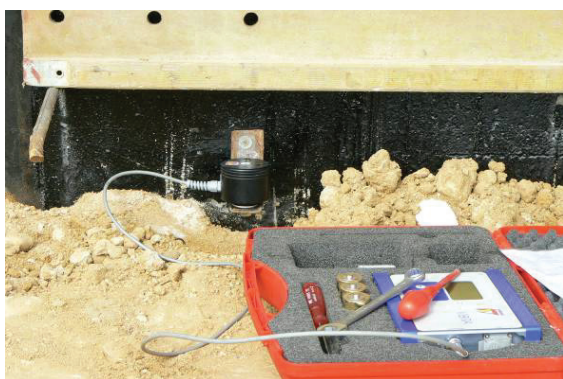
Rys 11 Czujnik na fundamencie przyczółka  
Fig. 11. Sensors on the bridge abutment

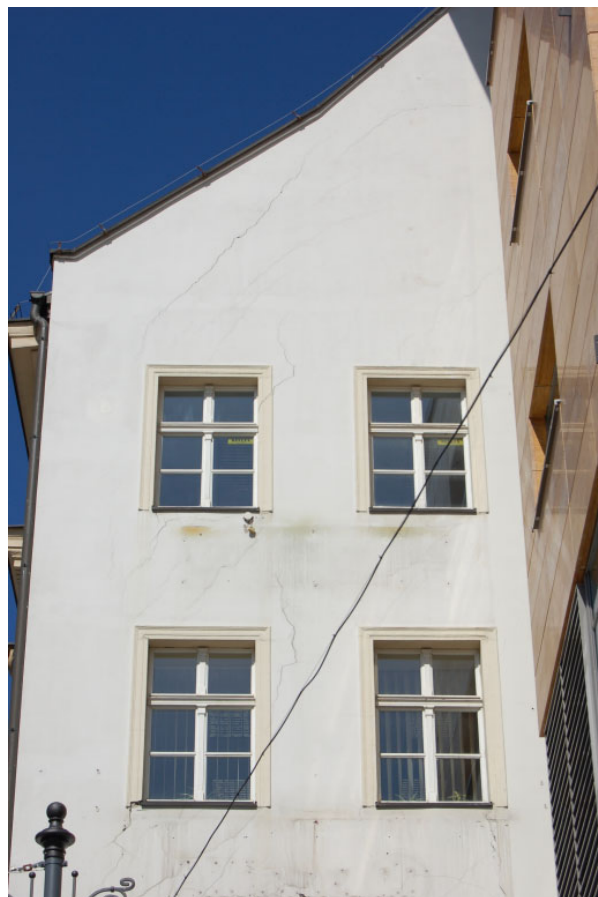
Rys.4. Ukośne spękania ściany szczytowej spowodowane osiadaniem dalszej części ściany szczytowej istniejącego budynku  
 Fig. 4. Diagonal cracks of the gable wall caused by the settlement of the further section of the gable wall of the existing building

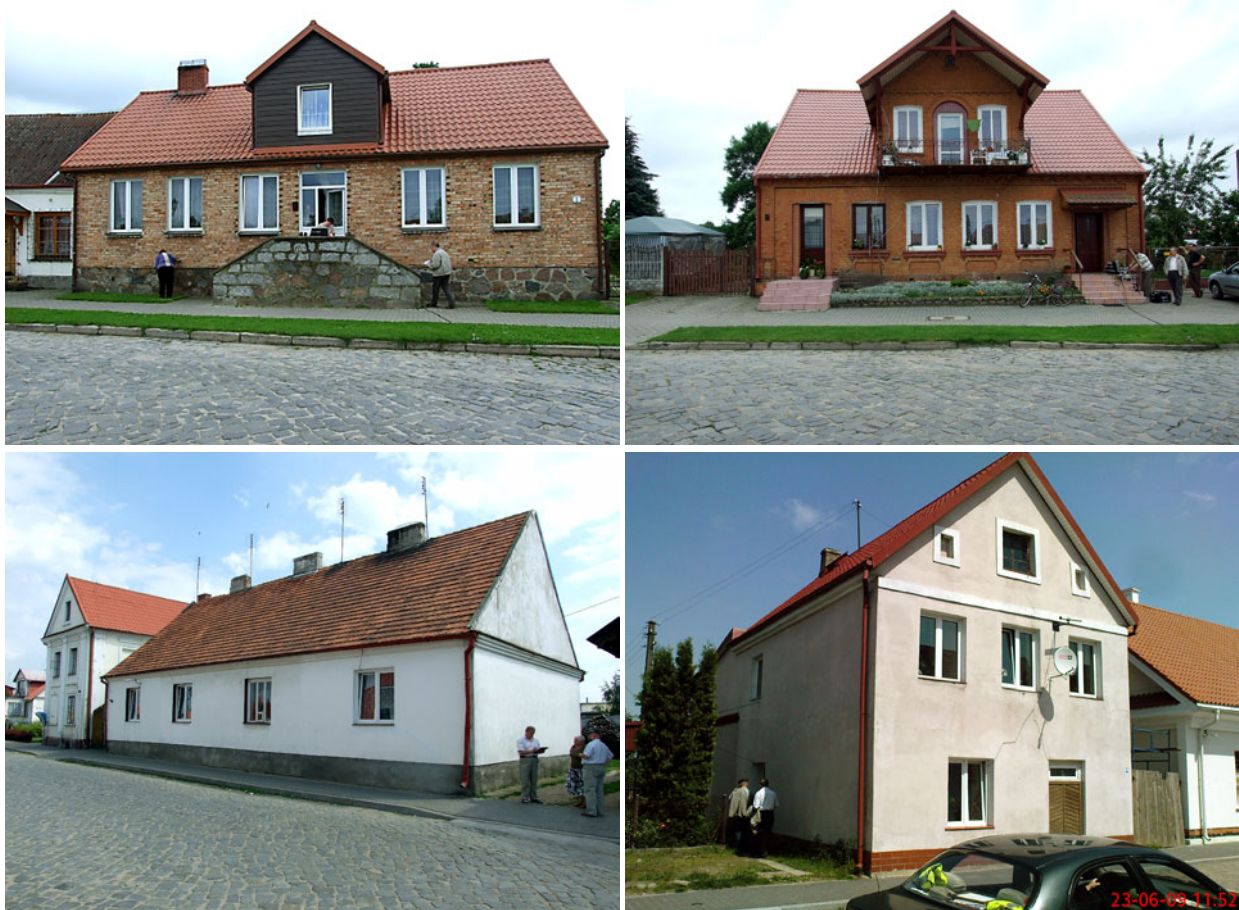
Rys. 2. Widok budynków Nr: 1, 2, 3, 4 i 5  
 Fig. 2. Buildings No: 1, 2, 3, 4 and 5, general view

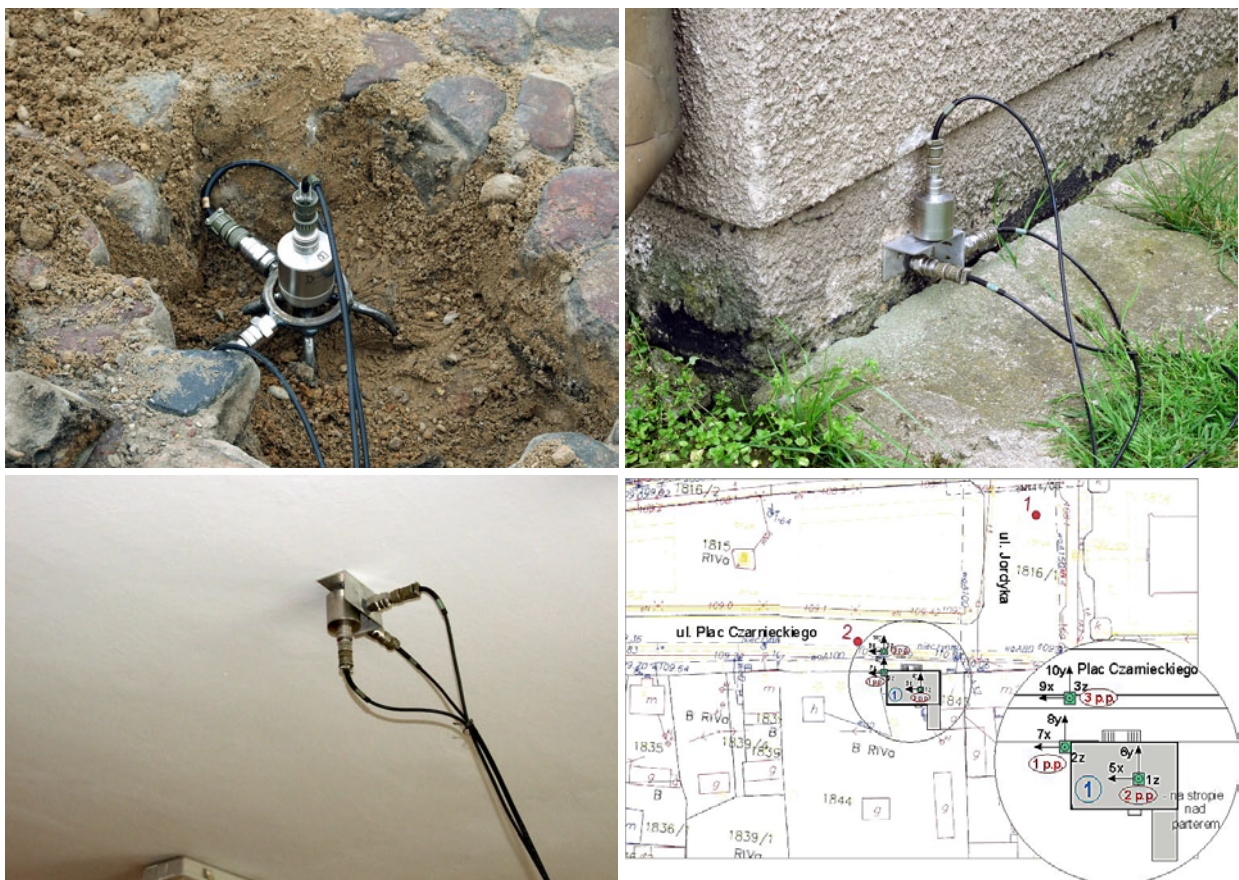
Rys. 3. Usytuowanie przykładowych punktów pomiarowych  
Fig. 3. Location of selected measurement points

Location of selected reading points and way of distribution of gauges are presented in Fig. 3. Acceleration of vibrations were recorded using the vibration recorder KSD-400 connected to the PC computer with four low- frequency piezoelectric gauges 3191A and eight low-frequency piezoelectric gauges 3197D of Dytran Co. Measurements ranges and accuracy of reading system significantly exceeded requirements of standard [1].

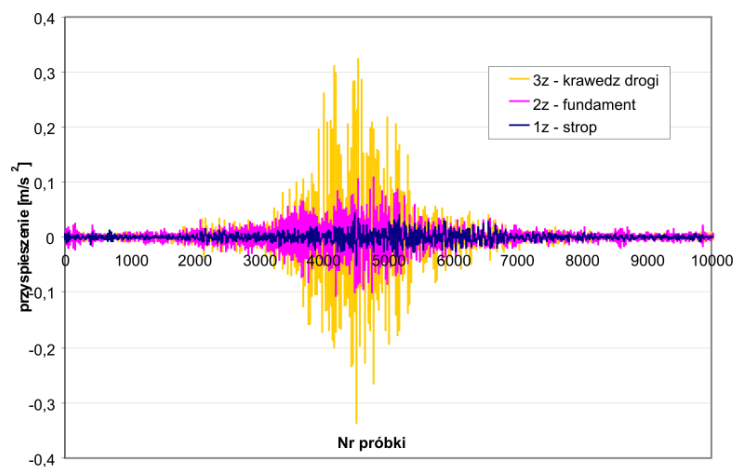
Rys. 4. Przykładowe zestawienie przyspieszeń pionowych (na kierunku „z”) zarejestrowanych w trakcie przejazdu pojazdu testowego o masie 10 T w pobliżu budynku Nr 7  
 Fig. 4. Example set of vertical accelerations in z direction being registered during the passing of test vehicle mass of 10 ton close to building No 7

As an example set of accelerations registered in measurement points located in the mid-span of the floor slab, at the foundation or on the building bearing wall as well as close to the edge of the road are presented in fig. 4.

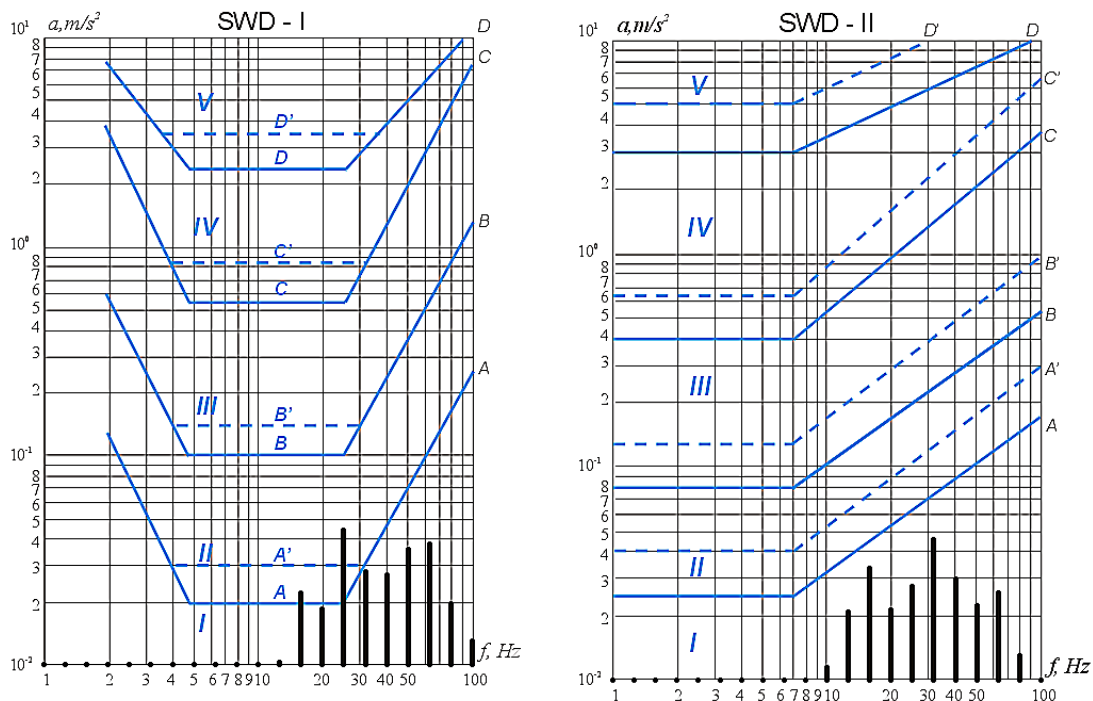
Rys. 5. Przejazd samochodu ciężarowego o masie całkowitej 40 T przy budynkach Nr 3 i 7 (kierunek x)  
 Fig. 5. Passing of heavy truck of the total mass 40 tons at the buildings No 3 and 7 – direction x

Due to conducting of evaluation of vibration harmfulness utilizing scales SWD as to classify their to one of five detrimental zones on buildings (I, II, III, IV and V) it is required carry out filtration the bottom-transmit of signal at upper frequency cut-off equal 100 Hz and than conduction of tertialy analysis in the 1/3 octave bands for horizontal accelerations of vibrations registered on foundations of tested buildings at the level of surrounding ground. Computer program ProData [3] has been adopted in analysis. Examples of results overlapped on scales of dynamic influence SWD-I and SWD-II are presented in fig. 5.
