# WIADOMOŚCI KONSERWATORSKIE

PISMO STOWARZYSZENIA KONSERWATORÓW ZABYTKÓW  
CONSERVATION NEWS - JOURNAL OF THE ASSOCIATION OF MONUMENT CONSERVATORS

XIII Konferencja  
Naukowo - Techniczna

The 13<sup>th</sup> Scientific-Technical  
Conference

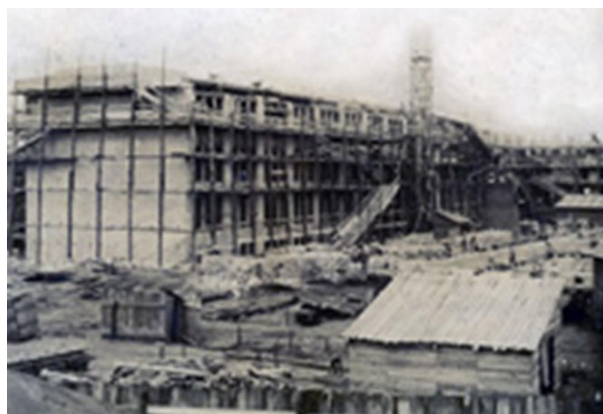
Rys. 6. Lutheri Quarter w trakcie budowy  
Fig. 6. Lutheri Quarter during construction

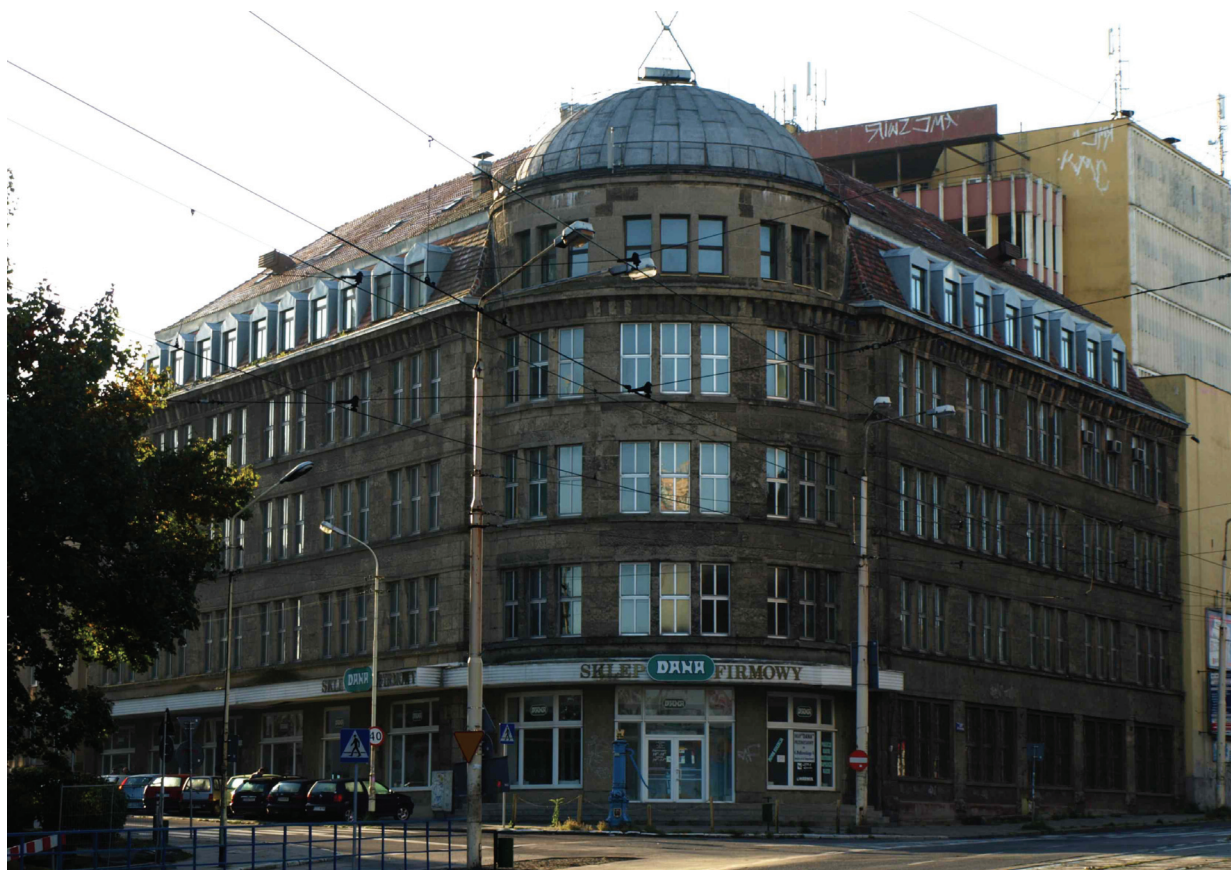
Rys. 1. Widok na budynek Starej Dany – stan istniejący  
Fig. 1. The actual view of Old Dana building

the element protecting from the bombing air raids. The ceramic tile makes up the coverage of the roof. The corner of the object has been accentuated by a thin-wall reinforced concrete dome, covered with zinc galvanized steel sheet. The building's façade made from prefabricated concrete wall units imitating raw stone plates with comparatively large glass façade surfaces makes the outstanding feature of the building. This makes the façade characteristic and even despite the after-the-war changes and damages, it is very impressive (fig. 1). The building has been listed in the communal record of antique objects and is protected by law on the basis of the local development plan in force. The conservator's recommendations issued for the projected investment and the structural survey indicate the necessity to preserve the character of the outside façade and to reconstruct the primary divisions of window woodwork. Moreover there should be included warming up the external walls and roof floors and repairing the roof coverage both ceramic and steel and repairing all the flashings.

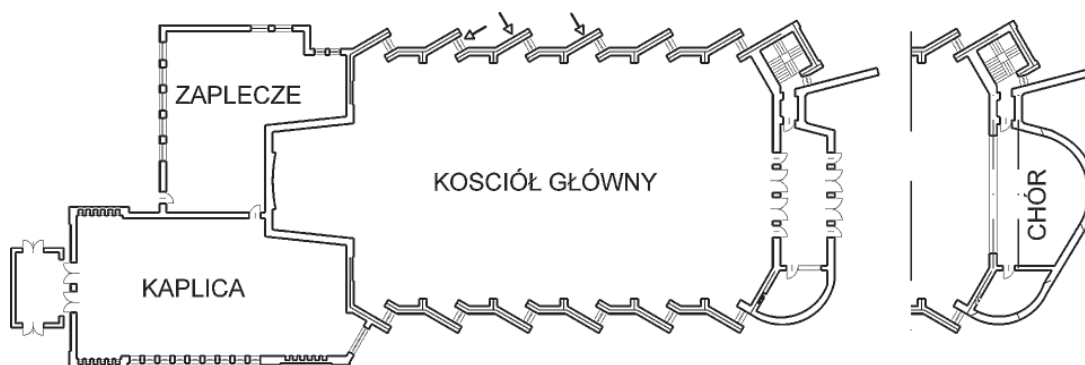
Rys.1. Geometria analizowanego kościoła  
Fig. 1. The layout of the analyzed temple

The ventilation air flow rate was measured in the selected Z-section channels (location of the measurement is marked in fig. 1) The measurements were conducted for the conditions of use, i.e. with the doors closed and single windows in the Presbytery and choir ajar, at the external temperature of about +12°C. No air flow was detected in any of the tested channels. The rates varied from 0.2 to 0.8 m/s in the channels ventilating the flat roof. Additionally, the air flow was also checked with the front door to the church open. Also in this case no air flow was observed. The conducted tests confirmed that the reason of the moisture increase in the air is inefficient ventilation.

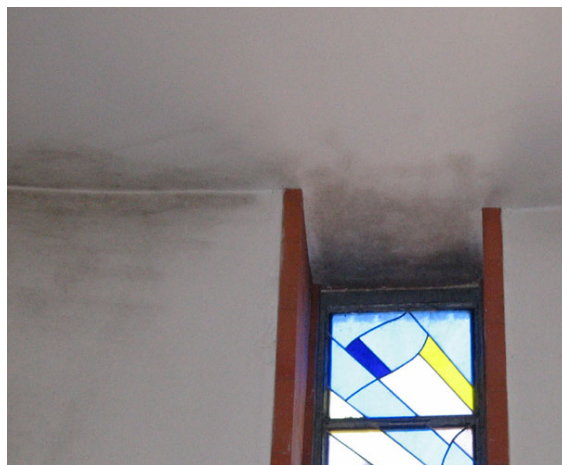
Rys.2. Ogniska zagrzybenia na kasetonowym stropie prezbiterium i stropie chóru  
Fig. 2. Places of mold growth on the ceiling surface in presbytery and choir

Od 2004 r. we wnętrzu kościoła zaczęły pojawiać się obszarowe ogniska grzybów pleśniowych, występujące głównie od strony północnej, nad otworami okiennymi, w niszy na chórze, klatce schodowej i kasetonach stropowych (rys. 2). Oprócz wyżej opisanych zjawisk, użytkownik poinformował o intensywnej kondensacji powierzchniowej na kamiennej okładzinie ściany ołtarza. Opisane zjawiska kojarzone były z niedostateczną izolacyjnością ścian zewnętrznych.

Mildewed areas started to appear inside the church in 2004, primarily in its northern sections above windows, in the choir niche, in the staircase and on the ceiling panels (fig. 2) Furthermore, the building administrator informed about intense surface condensation on stone cladding of the altar wall. The developments described above were associated with insufficient insulation of external walls.

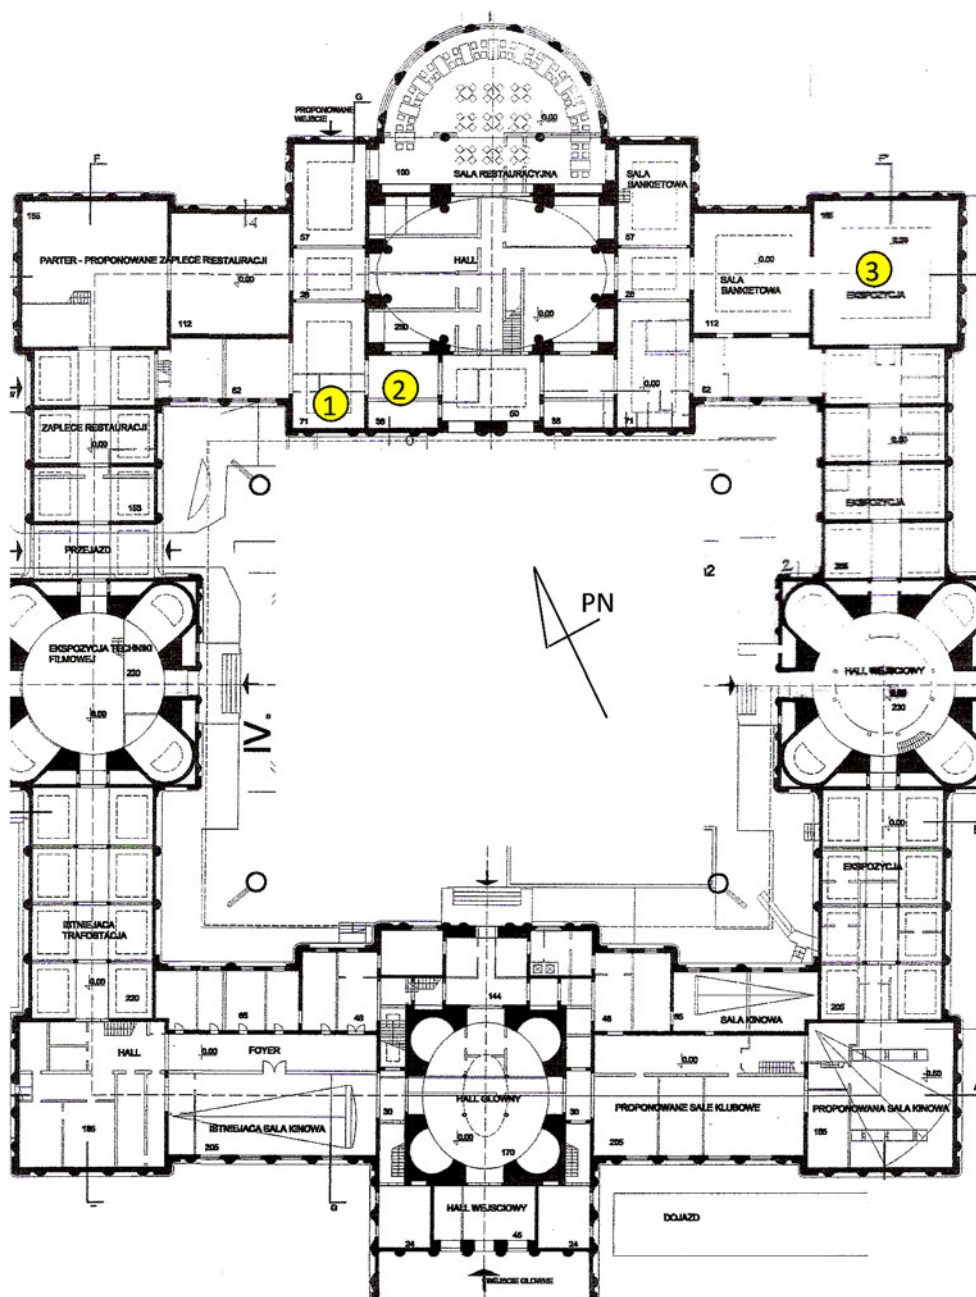
Rys. 1. Ogólny rzut przyziemia Pawilonu 4 Kopuł z zaznaczeniem pomieszczeń, w których pobrano próbki do badań mikrobiologicznych (wg [1])

Fig. 1. General projection of Four Cupolas Pavilion ground floor with marking the rooms where samples for microbiological examinations were taken (acc. to 1)

Pawilon 4 Kopuł wzniesiony jest na planie zbliżonym do prostokąta (rys. 1) i składa się z czterech skrzydeł: północnego, południowego, wschodniego i zachodniego, rozmieszczonych wokół dziedzińca wewnętrznego, na który prowadzi brama przejazdowa zlokalizowana w skrzydle zachodnim. W czę-

Four Domes Pavilion is erected on a rectangular-like plan and consists of four wings (fig.1): northern, southern, eastern and western, located around the inner yard that can be reached through a gateway located in the western wing. In the middle part of each wing there is a higher part crowned

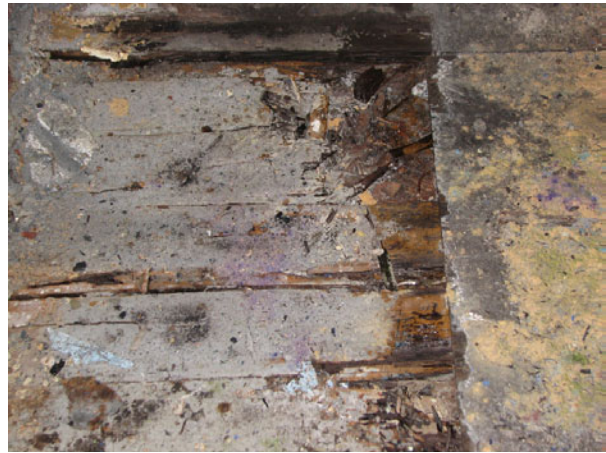
Fot.6. Skrzydło północne. Widok porażenia desek podłogowych przez grzyba domowego właściwego  
*Fig. 6. Northern wing. View of wooden floor damages caused by house fungus*

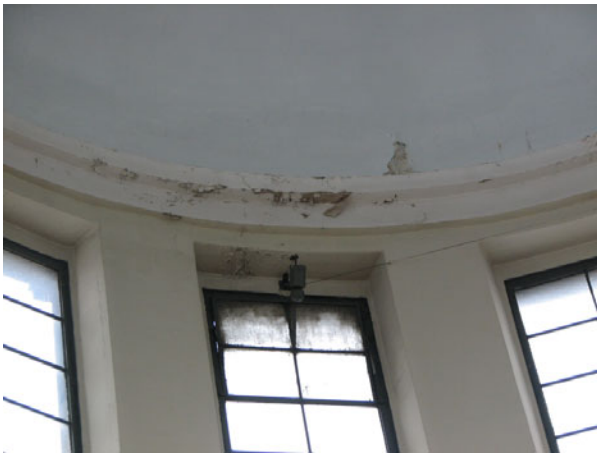
Rys. 7. Skrzydło południowe. Widok od dołu fragmentu kopuły kołowej. Widoczne ślady po przeciekach i rozwój grzybów pleśniowych  
*Fig. 7. Southern wing. View of a fragment of circular dome. Visible traces caused by leakage and mildew fungus growth*

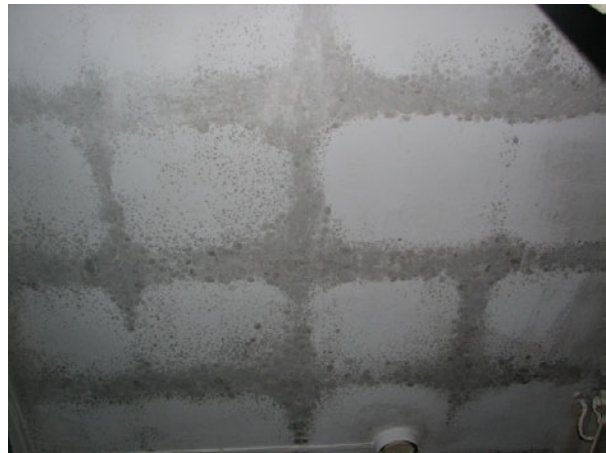
Rys. 8. Skrzydło południowe. Widok „przemarzających” żeber stropu. Główną przyczyną występowania tego zjawiska jest zbyt mała izolacyjność termiczna stropodachu  
*Fig. 8. Southern wing. View of freezing slab-rib ceiling. The main reason for its occurrence is unsatisfactory thermal insulation of the flat roof*

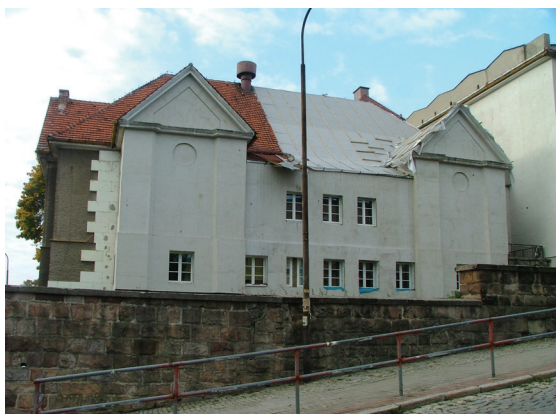
Rys. 1. Widok prawego skrzydła budynku szkoły  
Fig. 1. View of the right wing of the school building

The gymnastic hall, being the object of the study, is situated on the third storey of the right wing of the school building (fig. 1); the inner dimensions of the hall are: approx. 12.4×23.8 m. The roof over the gym is basically with four-slopes, with inclination of its surfaces equal 45°. The bearing construction of the roof over the gym was made from flat steel roof trusses, whose bottom chords were in the shape of a rising up line, cornered in the nodes, resting on the longitudinal walls of the building. The span of the roof trusses in the axes of supporting was approximately 13.1 m. The roofing was realized in its central part from four triangular roof trusses (of Polanceau type), with the spacing at each 4.7 m (fig. 2a), and from external trapezoid roof trusses, set at the distance approx. 2.60 m from the triangular ones (cf. fig. 2b, c). The triangular roof trusses are linked with roof slope sway braces, made from angle sections and flat bars, alternately in the upper and the bottom chords. The purlins made from I-sections 200 with upper flange strengthened with U-sections 120 were supported in the nodes of the upper chords of the roof trusses. The roof ridge purlins in the fields between the triangular and the trapezoidal roof trusses were made from I-sections 180. The triangular roof trusses below the bottom chords (cf. fig. 2a), were linked with single U-sections 100.

The collapse (catastrophe) of the ceiling happened in last year's September, during repair works on the roof, carried out within a broader task connected with thermal modernization of the school building. At the moment of collapse there was no roof covering (tiles) and wooden roof battens on about a half of the roof surface (cf. fig. 1), which were to be replaced with new ones.

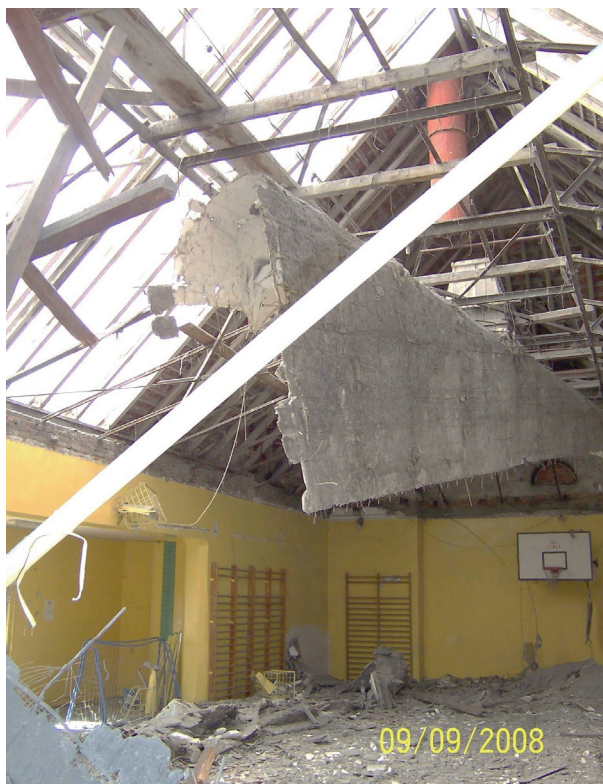
Rys. 3. Widok sufitu sali gimnastycznej przed katastrofą  
Fig. 3. View of the gymnasium's ceiling before the catastrophe

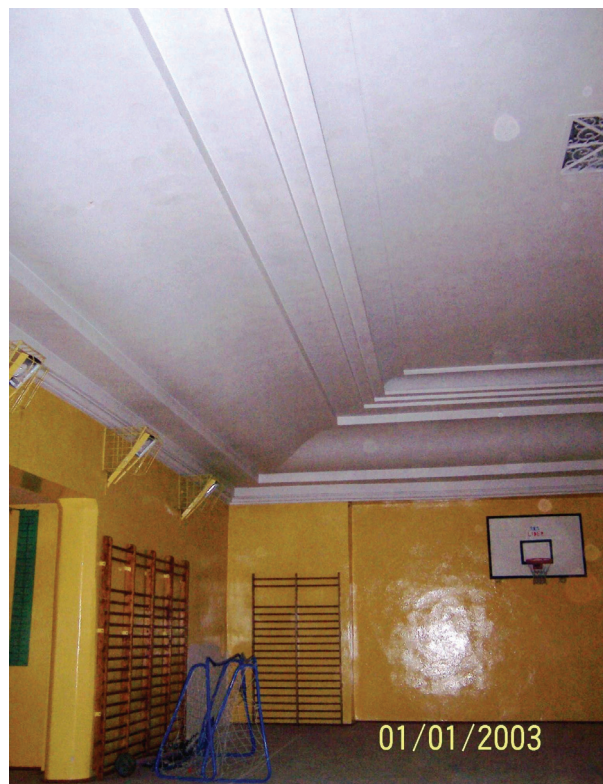
Rys. 4. Widok sufitu sali gimnastycznej po katastrofie  
Fig. 4. View of the gymnasium's ceiling after the catastrophe

dzięki siatce z prętów jego spore płyty. Stan ten zilustrowano na rys. 4.

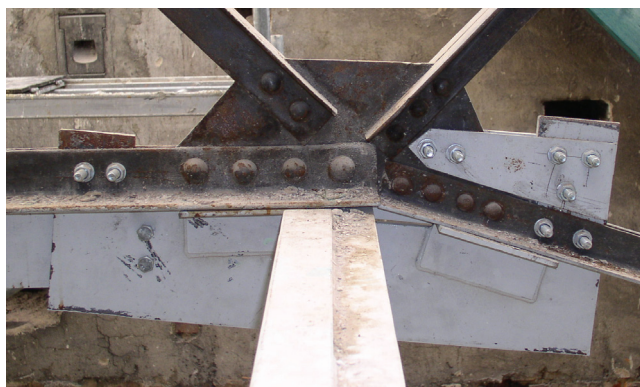
Rys. 6. Widok wzmocnionego węzła pasa dolnego wiązara trapezoidalnego  
Fig. 6. View of the strengthened node at the bottom chord in the trapezoidal truss

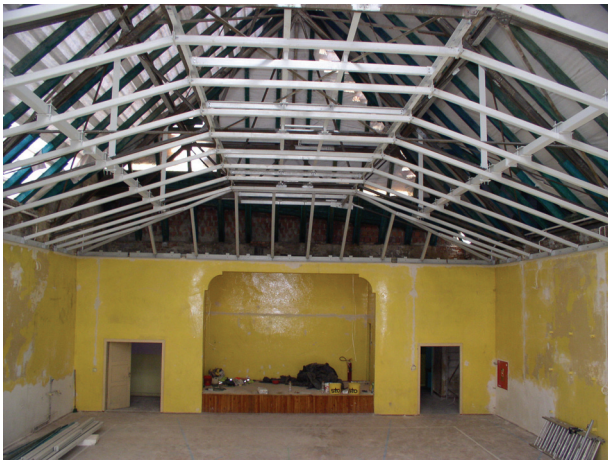
Rys. 7. Widok ogólny konstrukcji nośnej nowego sufitu

Fig. 7 A general view of the supporting structure of the new ceiling

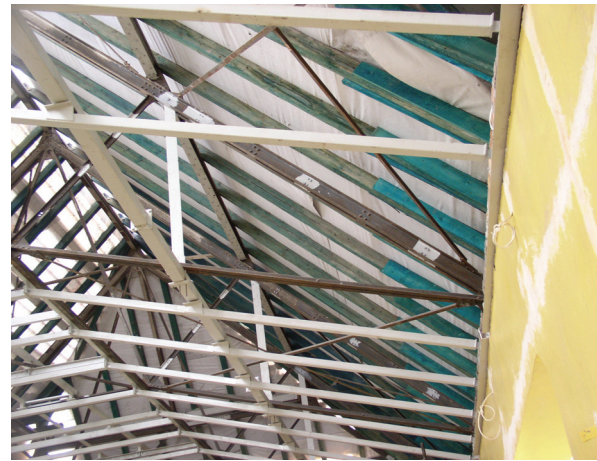
Rys. 8. Zbliżenie na konstrukcję nośną sufitu podwieszono (opis w tekście)

Fig. 8. A close-up of the supporting structure of the new ceiling (described in the text)

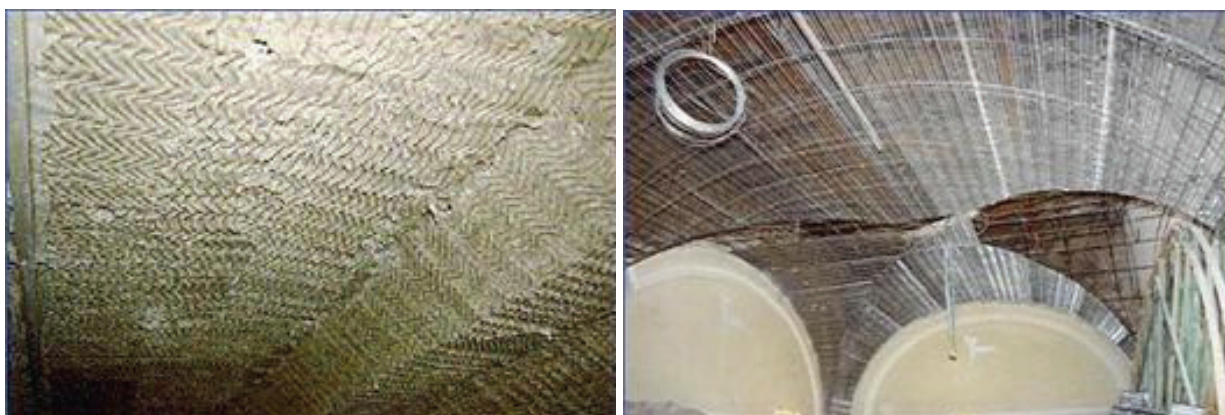
Rys. 1. Zastosowania siatek „Rabitz” [2]  
Fig. 1. Adaptation of the Rabitz mesh [2]

In 1878 Carl Rabitz, a master bricklayer from Berlin, obtained a patent on the method of plastering of walls and ceilings made of metal mesh. This method was linked to somewhat earlier (1868) ideas of a French gardener by the name of Monier (regarded as one of the inventors of reinforced concrete), who applied flower-pots and then beams and reservoirs for liquids made of reinforced concrete. Metal ‘Rabitz’ meshes are used till this day for making chimney linings on weak base material, and also in stuccowork for the formation of decorative ceilings, cornices and other architectural elements [1] – fig. 1. Plaited or drawn metal meshes are freely formed on earlier prepared structures made from thicker steel rods, attached

podwieszanej drutami do stropów lub elementów więźb dachowych. Tak kształtowano między innymi sztuczne sklepienia, kopuły, łuki, nawet o znacznych rozpiętościach. Wyprawa cementowa, często z dodatkiem grubszego kruszywa, narzucana na siatki, miała grubość do 5 cm. Po związaniu zaprawy, wykonane tą technologią sztuczne sklepienia, zachowują się pod względem statycznym jak powłoki.

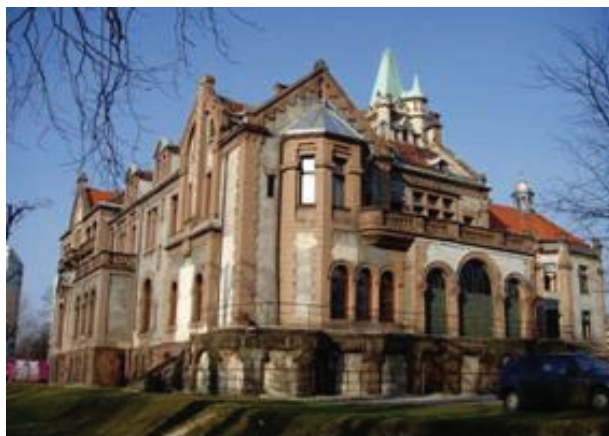
Rys. 2. Widok elewacji południowo-zachodniej  
Fig. 2. View of the North-West side

Budowę rezydencji rodziny sosnowieckiego przemysłowca Schoena zakończono w 1903 r. Pałac w eklektycznym stylu z neogotycką wieżą, wpisany do rejestru zabytków, pełni obecnie funkcję Sądu Rejonowego w Sosnowcu [3] (rys. 2 i 3). W dużym centralnym holu z galeriami i klatką schodową i w dawnej sali balowej zastosowano sklepienia „Rabitz”, podwieszane do drewnianych stropów i oparte obwodowo na ścianach. Widoki wnętrza ze sklepieniami przedstawiono na rys. 4 i 5. Sklepienia formowano z prętów stalowych o średnicy 10 i 12 mm, w rozstawach co około 30 cm, pomiędzy którymi montowano siatki z drutu i całość tynkowano zaprawą cementową o grubości około 40 ÷ 60 mm. Konstrukcję sklepień podwieszano do drewnianych i stalowych belek stropowych dru-

The family residence of the local industrialist by the name of Schoen was completed in 1903. At present, this eclectic palace with a neo-gothic tower, which has been entered in the national register of historic monuments, is the seat of the District Court in Sosnowiec [3] (fig. 2 and 3). We can find Rabitz type vaults suspended under wooden ceilings and supported on perimeter walls in the large central hall with galleries and a staircase and in the former ballroom. The views of the interior vaults have been presented in fig. 4 and 5. The vaults were made of steel rods of 10 and 12 mm in diameter, placed at 30 cm intervals, between which wire meshes were fitted in and the whole surface was covered with a layer of cement mortar of about 40 ÷ 60 mm in thickness. The vaults were suspended under wooden and steel ceiling beams

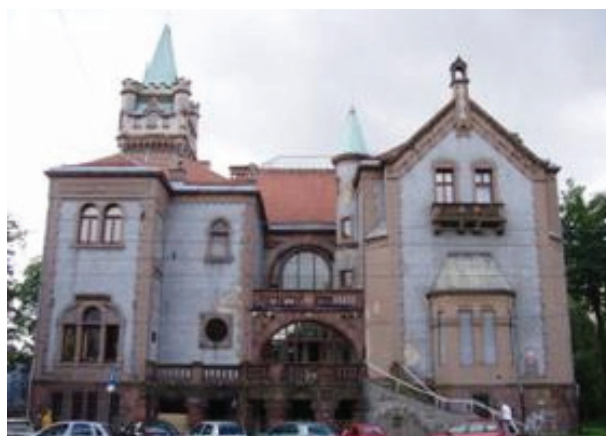
Rys. 3. Widok elewacji północnej  
Fig. 3. North facade

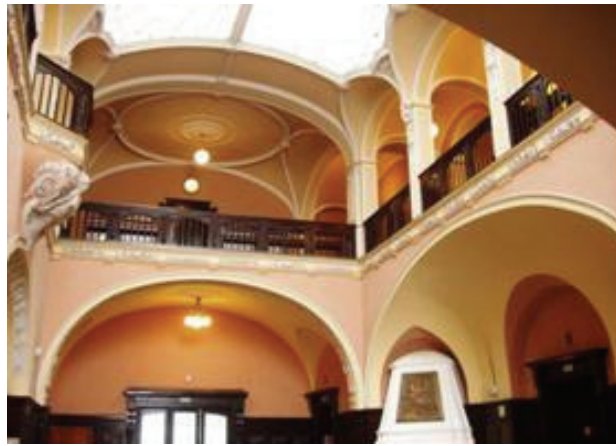
Rys. 5. Hol centralny  
Fig. 5. The central hall

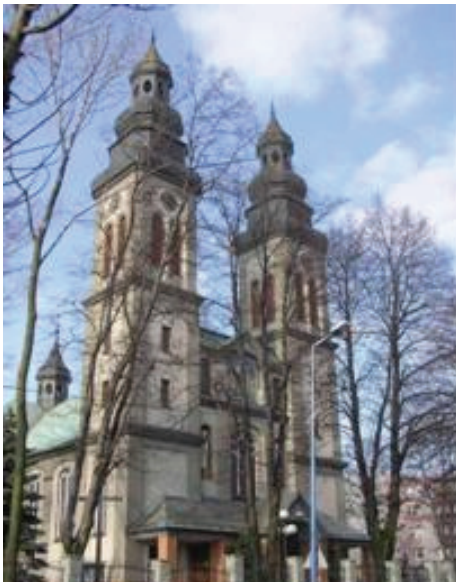
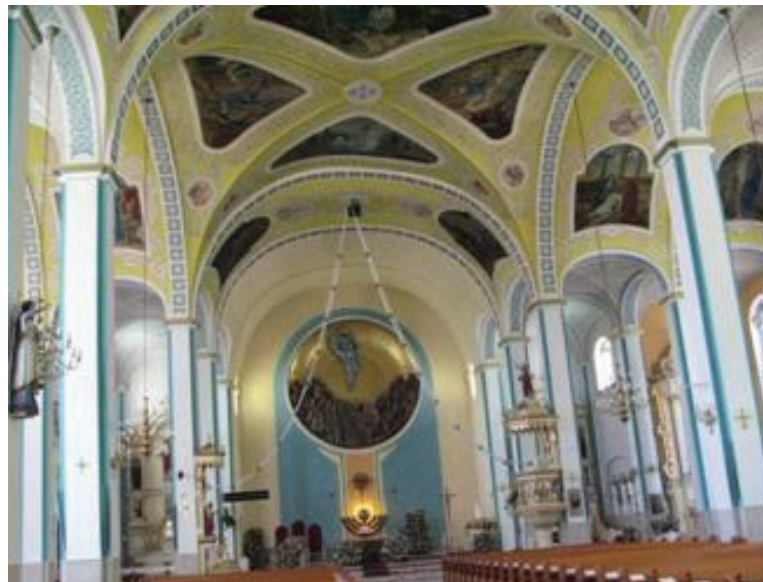
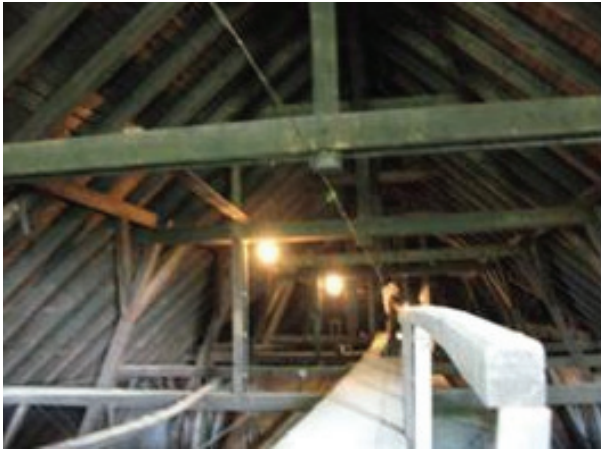
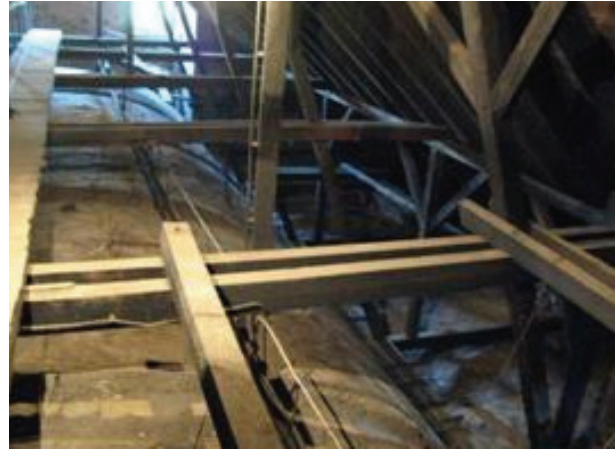
Rys. 9. Budynek kościoła a) widok ogólny, b) wnętrze, c) więźba dachowa, d) fragment sklepienia „Rabitz” nad nawą główną, e) ruszt drewniany nad sklepieniem w rejonie przecięcia powłoki nawy głównej i transeptu

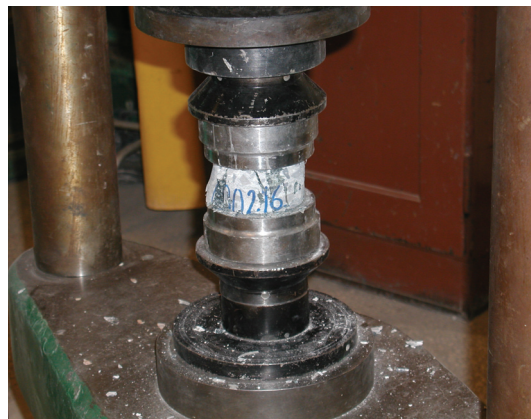
Rys. 5. Próba ściskania  
Fig. 5. Compression test

In total 32 cylindrical specimens were obtained. In compliance with [3] porous and cracked specimens were rejected (one of the bores was made in the technological joint.) The compression strength tests were conducted on 29 rolls in the ZD100 hydraulic press (fig. 5) in the Accredited Laboratory of the Institute of Building Engineering at Wrocław University of Technology.

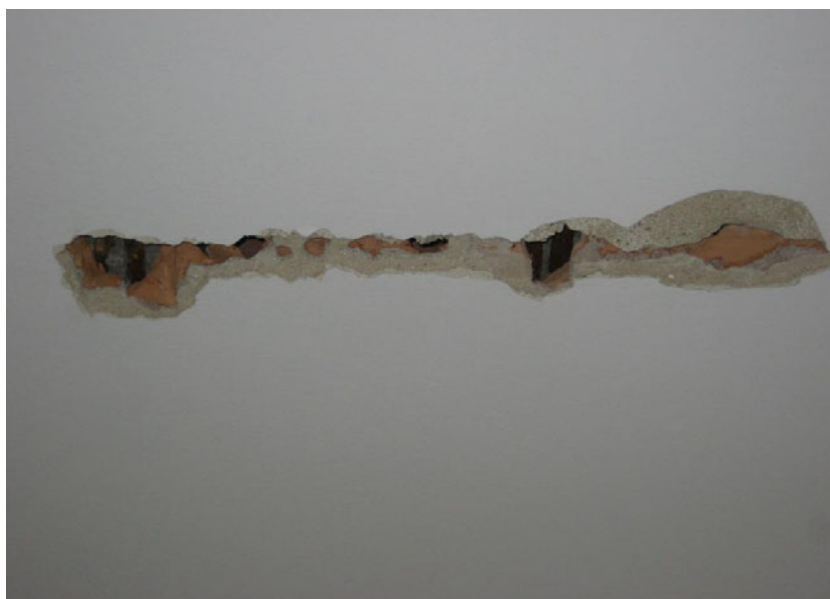
Rys. 3. Okrywka konstrukcyjna zbrojenia stropu  
Fig. 3. Stripping of the ceiling slab reinforcement

Wykonane odkrywki zbrojenia płyt stropowych (rys. 3), podciągów (rys. 4) i słupów pozwoliły na pełne zainwentaryzowanie występującego zbrojenia głównych elementów nośnych stropu.

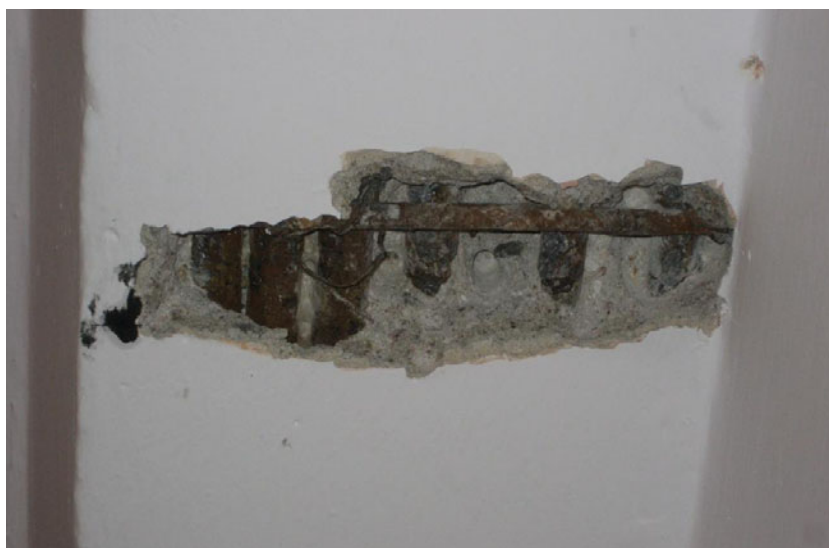
Rys. 4. Okrywka zbrojenia podciągu  
Fig. 4. Stripping of the joist reinforcement

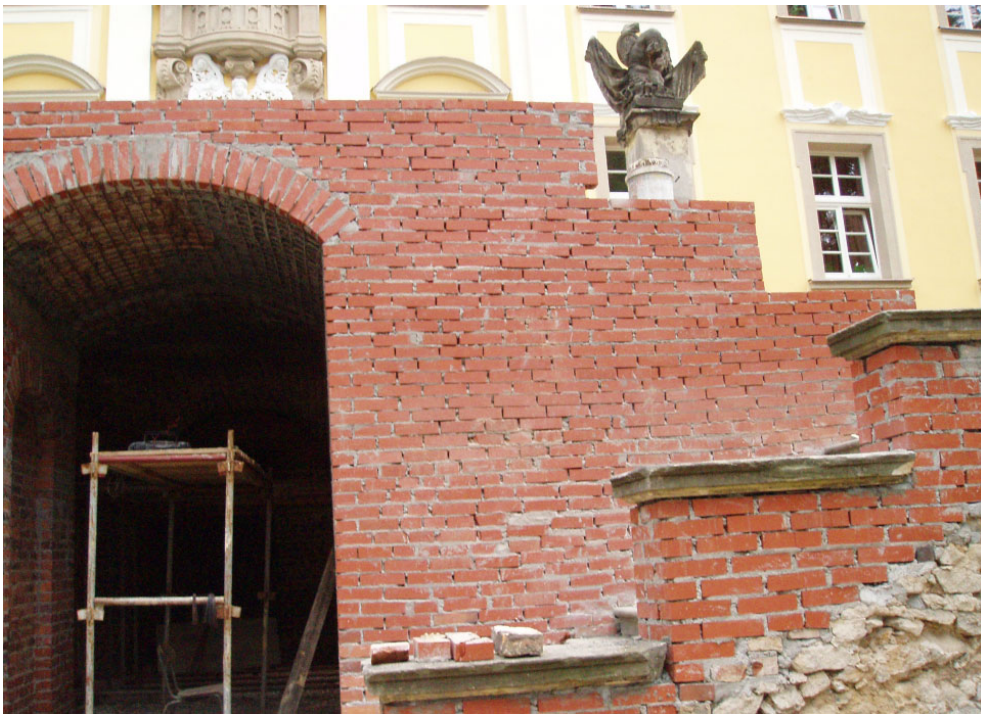
Rys. 9. Taras południowy – widok naprawy ścian tarasu oraz sklepienia  
Fig. 9. South terrace – view of the terrace walls and the vault being repaired

The terraces and the balcony were repaired as part of the project subsidized by European Union, and it was the continuation of renovation works carried out for both the façade and interiors. Figures 8, 9 and 10 show photographs taken during the renovation of the east and south terraces. Figure 11 shows the final result. The renovation of stone elements making up the decorations of the balcony and the terrace were carried out as additional works.

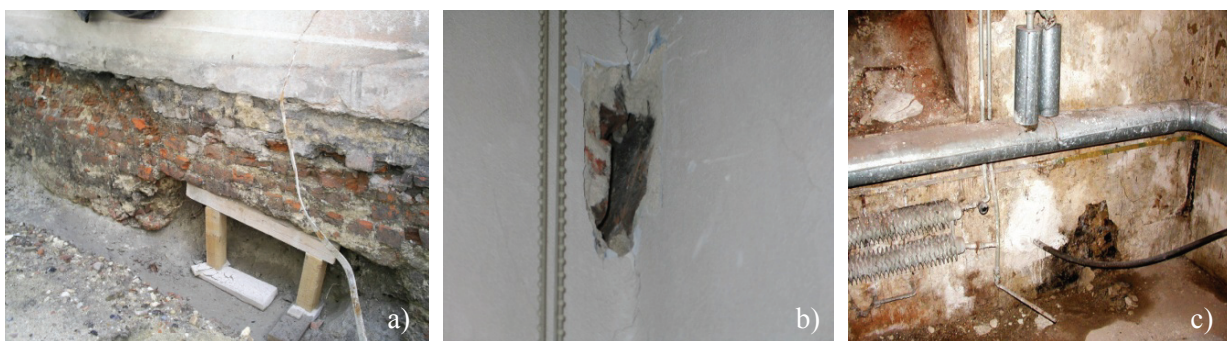
Rys. 4. a) zagłębienie fundamentu, b) rozwarście ścian w narożach, c) zawilgocenia piwnic  
Fig. 4. a) the depression of the foundation, b) opening in corners of the walls, c) rising damp of the cellars

- the foundation of the oldest building (BW) turned out different than the project predicted – the bottom of the foundation was at the depth from 60 to 80 cm below the ground level (fig. 4a), the depth of frost penetration zone is 1,0 m ppt. for Opole [6],
- on the level of the building foundation (BW) non-loadbearing made ground was found – the walls of the building were intensively cracked and scratched [3], [4],
- the removal of inner plaster uncovered delaminations in the wall links of upper condignations (fig. 4b), reaching 50÷100 mm (BW),

- usunięcie tynków ścian piwnic ujawniło spore uszkodzenia czerepu cegieł, silne zawilgocenie oraz wysoką zawartość chlorków i azotanów, siarczany lokalizowały się na poziomie średnim i niskim (rys. 4c),

- the removal of basement wall plaster uncovered large damage of brick shards, penetrating damp and high level of chloride and nitrate contents, sulfates localized at the medium and low level (fig. 4c),

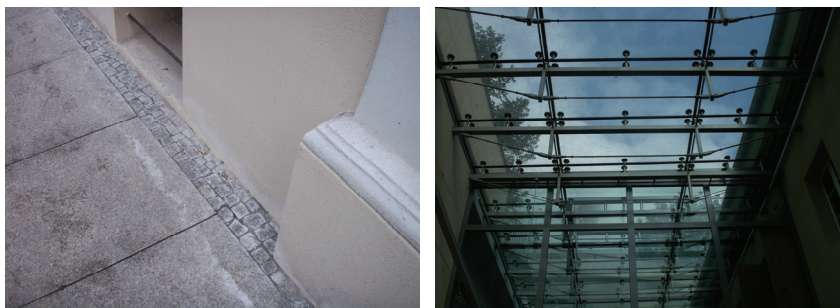
Rys. 6. a) posypywanie ulic solą, b) stalowe dźwigary pod przeszkleciem  
Fig. 6. a) sprinkling salt on streets, b) steel girders under the glass ceiling

Properly made insulation and using renovation plaster made it possible to bring heavily damp and saline partitions back to their proper humidity without visible traces of crystallizable salts. Unfortunately, this changes in winter due to sprinkling salt on streets within the action ‘winter in the city’ (fig. 6a).

Nowadays, a great fault is the lack of tightness of glass walls of a huge, not air-conditioned box-office hall at the main entrance (ok. 130 m<sup>2</sup>) which joins the exhibition building (BW) with a new exhibition building (NBW). The reason for local unsealings are probably temperature amplitudes appearing between day and night and summer and winter which have a direct effect on steel girders built under the roofing (fig. 6b). Lengthening or shortening of upper parts of girders in the conditions described above can reach

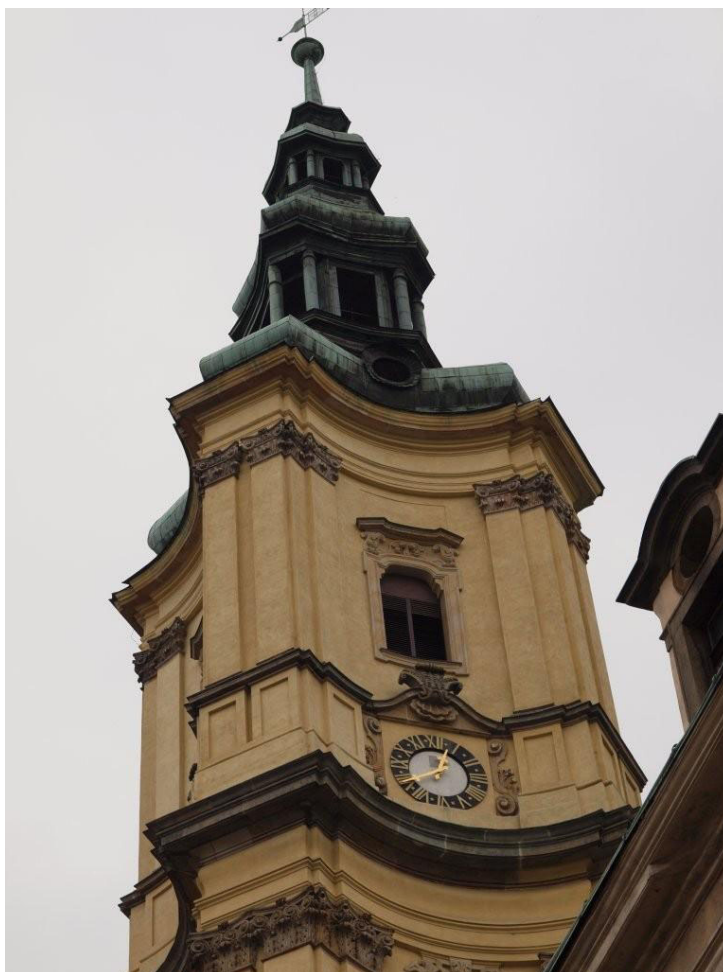
Rys. 2. Rekonstruowany hełm  
Fig. 2. Reconstructed cupola

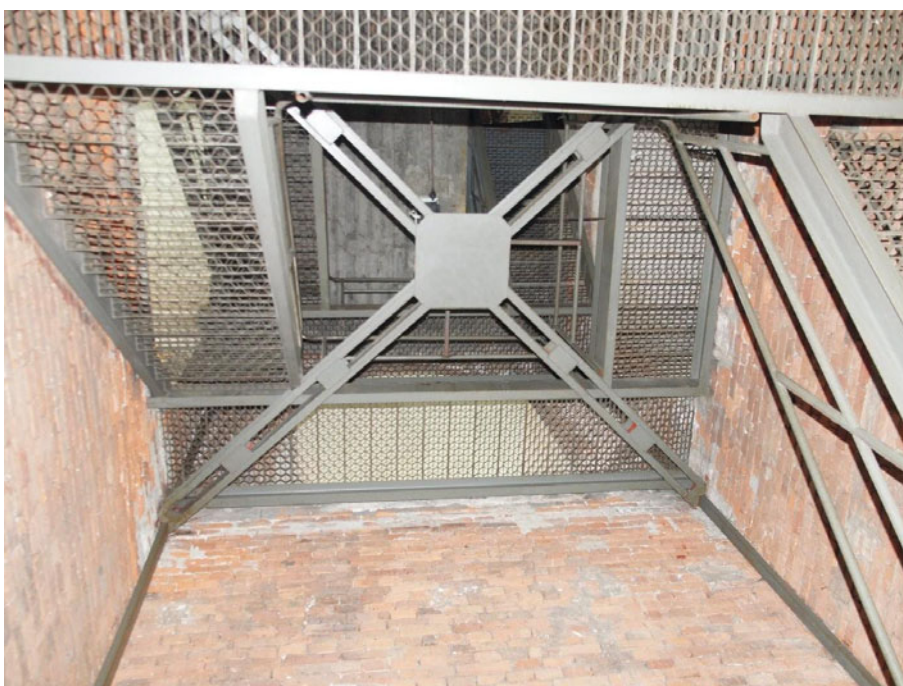
Rys. 5. Stężenia ściągow między stropami  
*Fig. 5. Concentration between the ceilings*

Pierwszym zagadnieniem z którym trzeba było sobie poradzić to wzmocnienie murów wieży, tak aby przeniosły siły boczne wiatru po ustawieniu na nich

The first issue which had to be faced was strengthening of the tower walls which could bear the side forces of the wind after placing on them the new

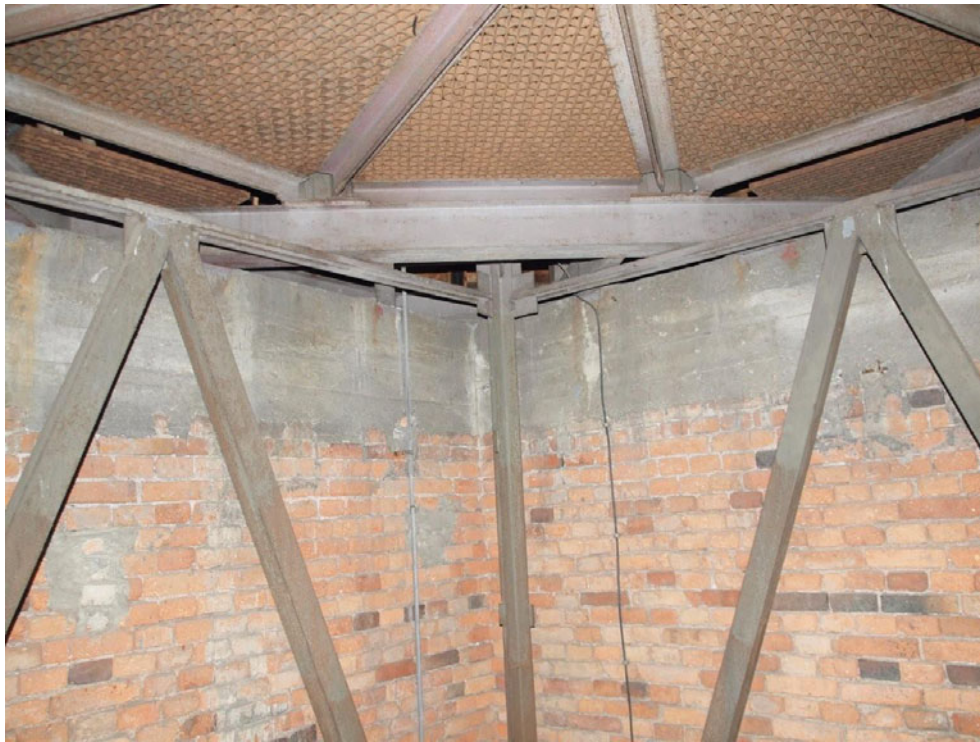
Rys. 7. Kotwienie podstawy hełmu  
Fig. 7. Anchoring base of the coupola

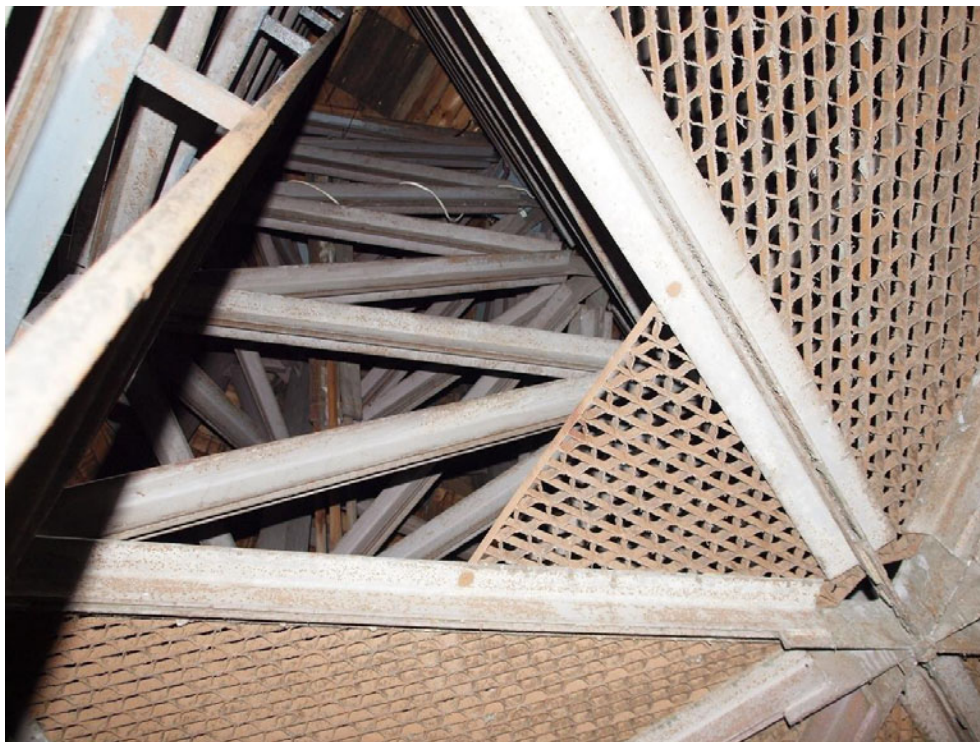
Rys. 8. Słup sercowy hełmu  
Fig. 8. Central pillar

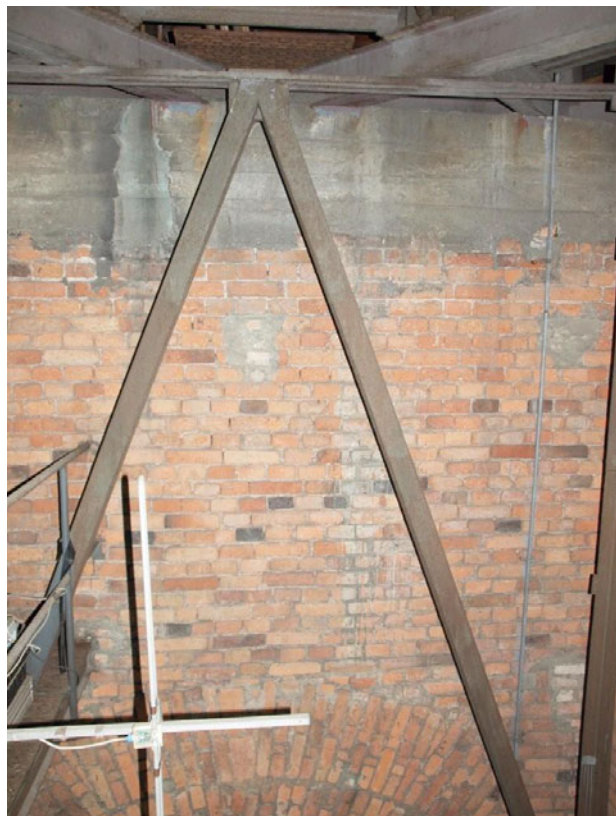
Rys. 9. Kotwienie podstawy hełmu  
Fig. 9. Anchoring base of the cupola

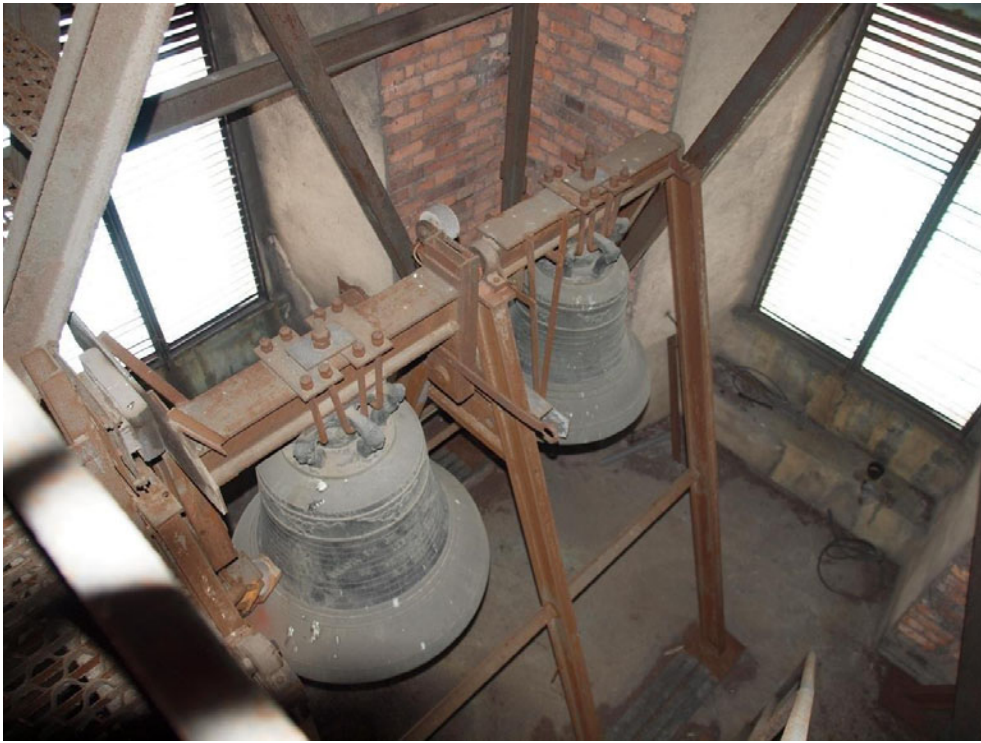
Rys.13. Zawieszenie dzwonów  
Fig. 13. Grapple of bells

Because of the tower walls which were weakened by fire the fastening of the grapple of the bells had to be designed in such a way as to prevent the vibrations from transferring during the ringing to the tower. In order to do that special absorption beams (rubber and steel absorbers), which are used in the Film Studio Company, whose operation is similar to that of the

tych umocowano do stropu klatkę dzwonnicy. Praktycznie minimalne drgania można wyczuć obecnie przy biciu dzwonów. Prawdopodobnie można by tego uniknąć konstruując klatkę z dużo masywniejszych elementów. Jednakże obecne drgania nie wpływają destrukcyjnie na mury i nie wymaga to interwencji.

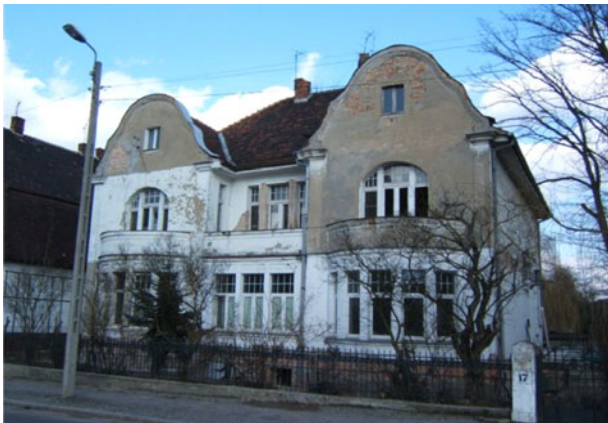
Rys. 1. Elewacja frontowa  
Fig. 1. Front elevation

Przedmiotowy budynek jest obiektem blisko stuletnim, o trzech kondygnacjach nadziemnych (parter, piętro, poddasze) i częściowym podpiwniczeniu. Widok elewacji frontowej przedstawiono na rys. 1, elewacji tylnej na rys. 2, natomiast rzut parteru na rys. 3.

The considered building is almost 100 years old, has three overground floors (a ground floor, a first floor and an attic) and has a partial cellar. The front elevation is presented in fig. 1, the back elevation – in fig. 2 and the plan view of the ground floor – in fig. 3.

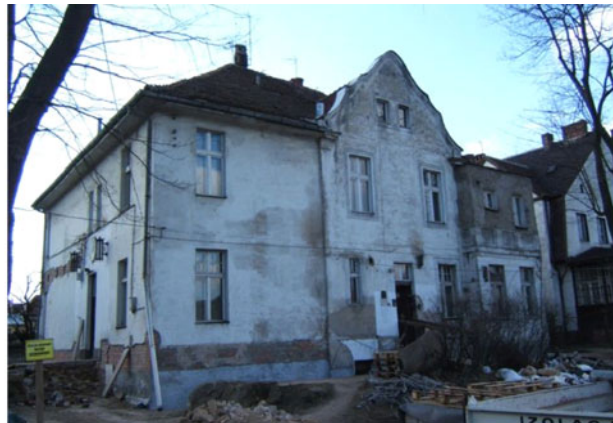
Rys. 2 Elewacja tylna-ogrodowa  
Fig. 2. Back elevation (garden side)

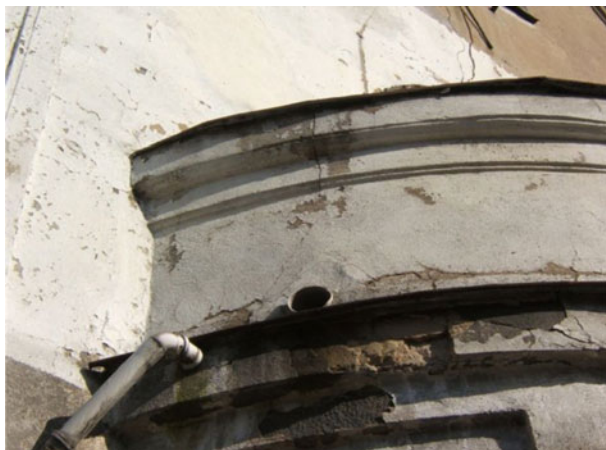
Rys. 4. Zawilgocenia, spękania na elewacji  
Fig. 4. Moisture deposits and cracks

Przed przystąpieniem do wykonania projektu remontu dokonano oceny aktualnego stanu technicznego obiektu. W pierwszej kolejności przeprowadzono oględziny zewnątrz budynku. Charakterystyczne dla całego obiektu były uszkodzenia elewacji obejmujące: spękania, zarysowania, ubytki tynków i murów. Zaobserwowano także liczne zawilgocenia elewacji w pobliżu rynien i rur spustowych spowodowane silną ich korozją (rys. 4).

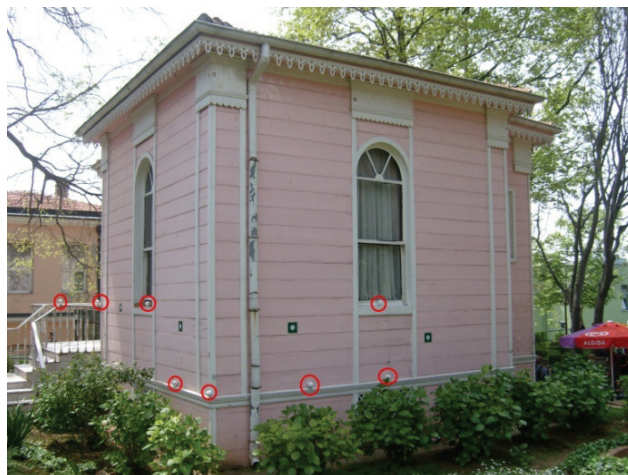
Fig. 4. Pink Pavilion  
Rys. 4. Różowy Pawilon

applicability and improvements move forward. The improvements in software applications to handle and visualize the point clouds in an effective and efficient way have created a new era in surveying which is called "High Definition Survey" – HDS. Using HDS technology the physical reality can be captured in an efficient, accurate and reliable way. Inaccurate or even wrong as built information was and still is a big problem for the architects. State of the art laser scanners are capable to generate today in a very short time huge data sets. In order to be able to manage this huge data set, totally new approaches and concepts are developed. HDS supporting generation of the data and results with solutions tailored specifically to the user and combines and integrates various scanning technologies and different software modules [8]. Figure 4 shows an example of HDS data obtained by Leica.

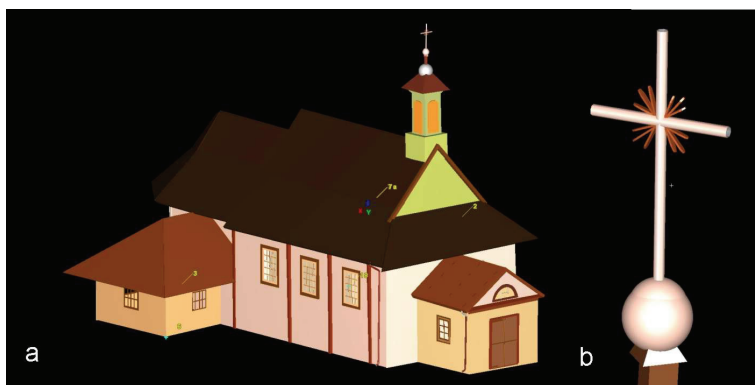
Rys. 6. a) trójwymiarowy model kościoła w Żukowie, b) model krzyża na wieży kościoła  
Fig. 6. a) 3D model of the church in Żuków b) model of the church tower

was made on the basis of the point cloud (17 million points) with the use of *Cyclon 5.8* and *Microstation CloudWorx* software.

Trójwymiarowy model kościoła wykonany został na podstawie chmury punktów (17 mln punktów) z wykorzystaniem oprogramowania *Cyclon 5.8* oraz *Microstation CloudWorx*.

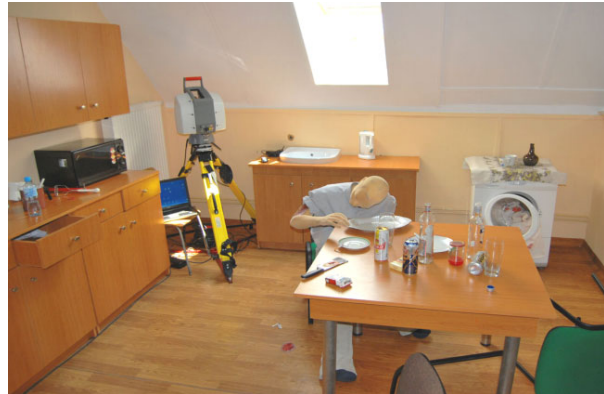
Rys. 1. Widok stanowiska z pracującym na miejscu zdarzenia skanerem 3D, fot. L. Koźmiński  
Fig. 1 The 3D scanner at the crime scene. fot. L. Koźmiński
