# WIADOMOŚCI KONSERWATORSKIE

PISMO STOWARZYSZENIA KONSERWATORÓW ZABYTKÓW  
CONSERVATION NEWS - JOURNAL OF THE ASSOCIATION OF MONUMENT CONSERVATORS

XIII Konferencja  
Naukowo - Techniczna

The 13<sup>th</sup> Scientific-Technical  
Conference

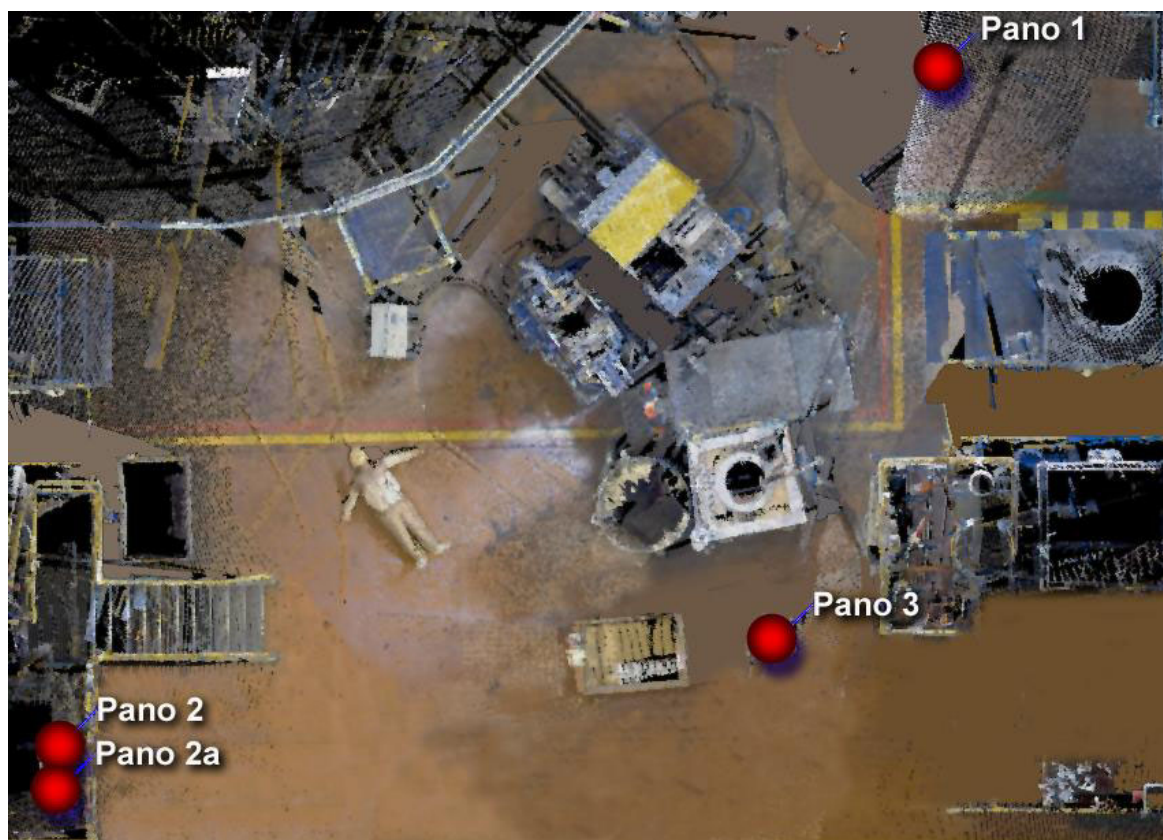
Rys. 1. Usytuowanie pozycji aparatu i skanera  
 Fig. 1. Scanner and camera positions

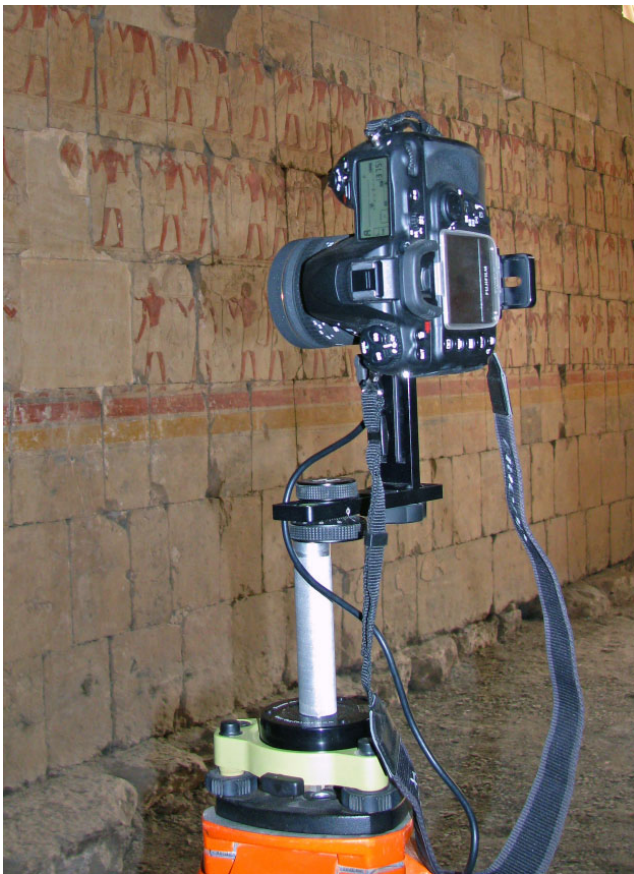
Rys. 2. Kamera FujiFilm S5 Pro ustawiona na spodarce za pomocą przystawki Nodal Nina  
 Fig. 2. FujiFilm S5 Pro mounted on tribrach with the Nodal Ninja bracket

For digital photographing FujiFilm S5 Pro with calibrated<sup>3</sup> set of lenses ranging from 8 mm (Fish Eye) to 55 mm has been supplied by LabScan3D, together with all adaptors necessary to combine the camera with HDS 6000 scanner. The camera resolution is 12 mln of pixels.

As already stated, the whole project consisted of two phases – scanning and digital photo recording. However, already during the first phase, some digital images has been collected to supply the point cloud data resulting from the laser scanner with RGB colour information. After scanning on the particular scanner station has been completed, the scanner (fig. 1) has been carefully removed from its tribrach and replaced with a specially designed adapter -Nodal Ninja bracket which assure that the nodal point of the digital camera corresponds exactly with laser beam aperture (fig. 2).

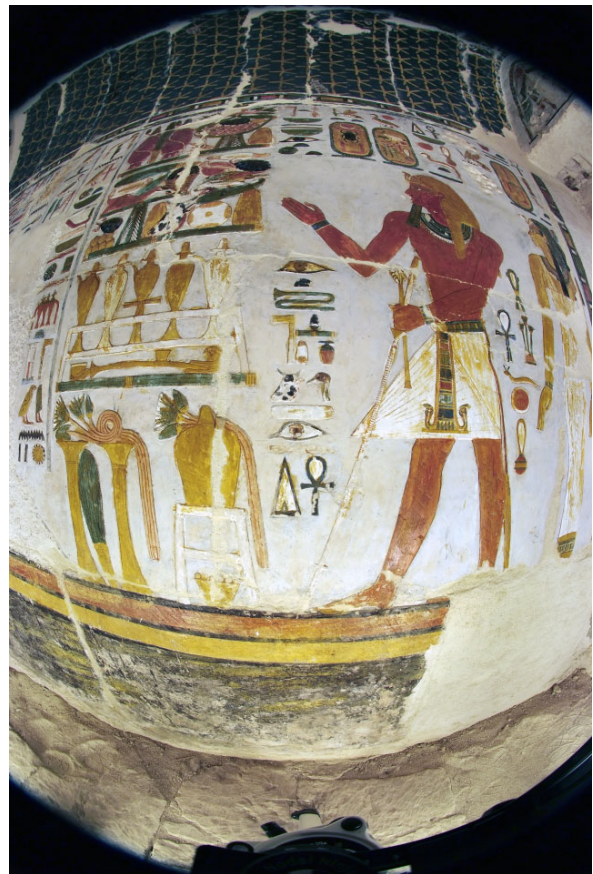
Rys. 3. Zdjęcie wykonane za pomocą obiektywu „Rybie Oko” (pole widzenia 180°)  
 Fig. 3. Full frame, fisheye (180° field of view) image

pełne pole widzenia obejmujące 180° (rys. 3). Równoodległościowe odwzorowanie walcowe (rys. 4) przekształcano następnie w tzw. *Cube Maps* (rys. 5), które wprowadzone do Leica Cyclone, dostarczały informację o kolorze RGB dla chmury punktów zarejestrowanej skanerem.

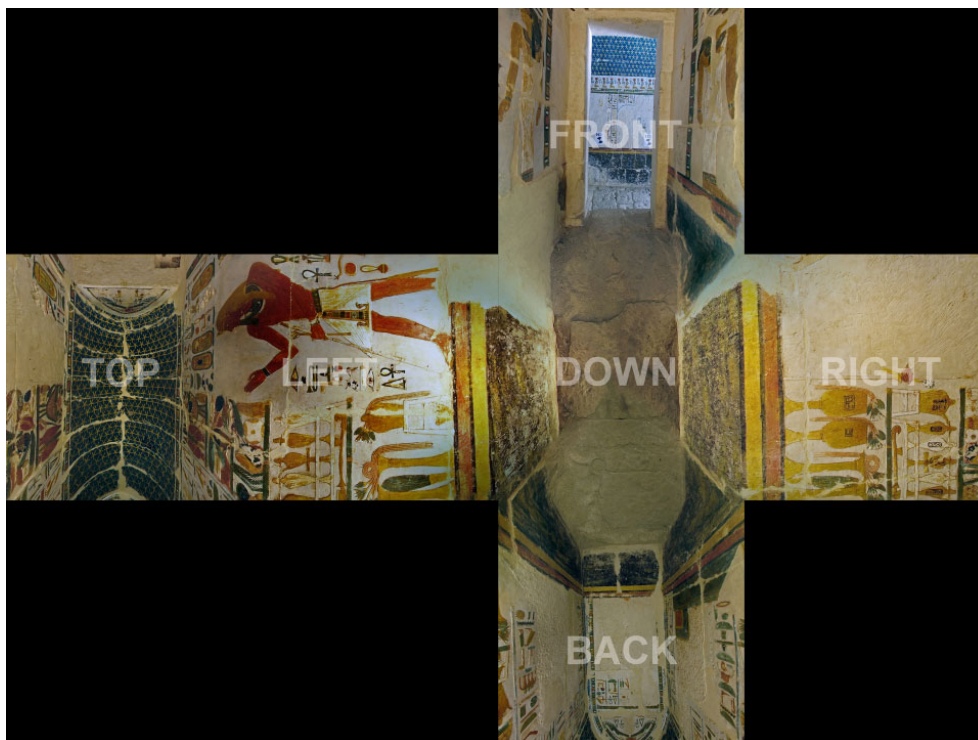
Rys. 5. Tzw. „Cube Maps” utworzonych z obrazu równoodległościowego  
Fig. 5. Six Cube Maps resulting from equirectangular image

anglular image (fig. 4) was transformed into six Cube Maps (fig. 5) which were ported to Leica Cyclone to supply the point cloud with color RGB information.

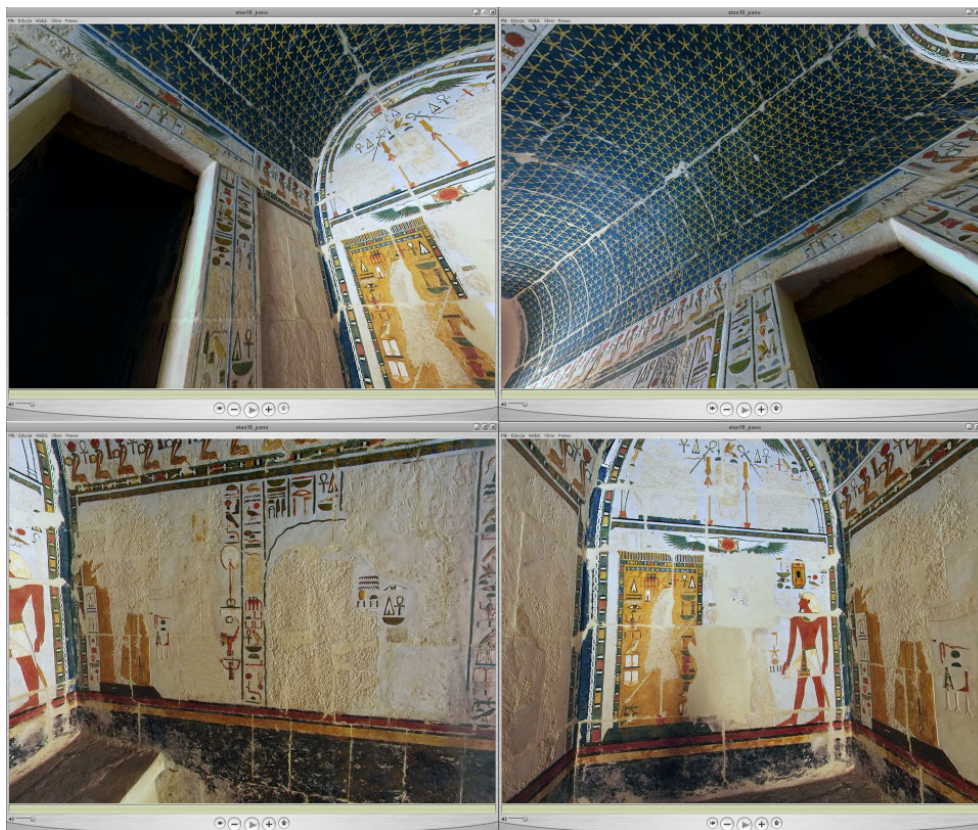
Rys. 7. Przykłady panoram sferycznych  
Fig. 7. Examples of spherical panoramas

Since equirectangular images are received during described above process of supplying point cloud data base with RGB colour information, there is an easy way to produce spherical panorama pictures in MOV format (fig. 7). Similar to TrueView panoramas, although without possibility to take measurements on screen, MOV panoramas can be viewed by Apple QuickTime Player. Again, such the panorama picture can be magnified, tilt, pan and rotate at will. Since the quality of the image is much higher than in case of TrueView, MOV panoramas can be used as supplementary photo documentation of the site, giving nearly a feeling of being *on the spot*. In our case, typical size of full resolution MOV files oscillates between 40 and 50 MB of data. Slimming resolution down, or better,

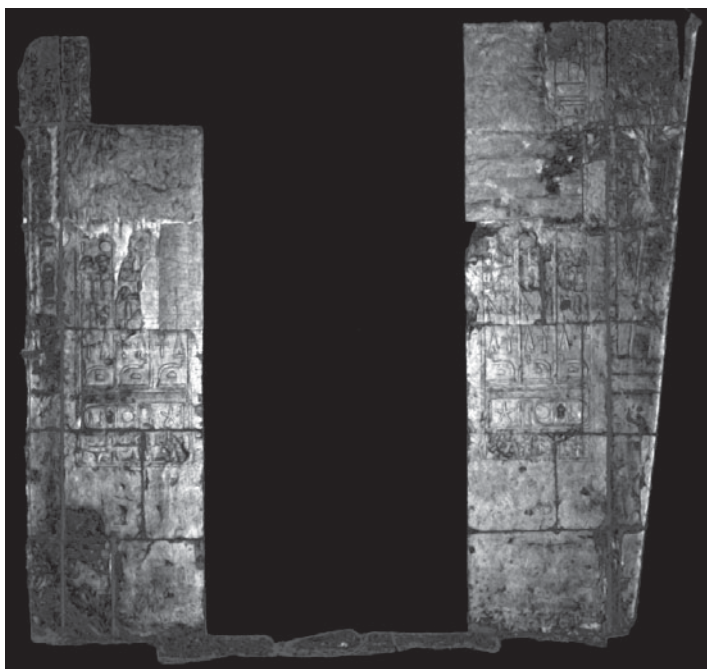
Rys. 10. Ortfofotomapa jednej ze ścian świątyni użyty jako dokument referencyjny przy generowaniu fotomozaiki  
*Fig. 10. Orthophoto image of one of temple walls used as reference for photomosaic production*

As the first step, using 3D point clouds, rough black and white, orthophoto images of walls plans were produced from Leica Cyclone (fig. 10). Their resolution did not exceeded 2 mm but it was enough to find suitable set of analogical points represented on digital photos and on black and white orthophotos. They served as reference points upon which pictures were warped<sup>7</sup> with help of Bentley Descartes.

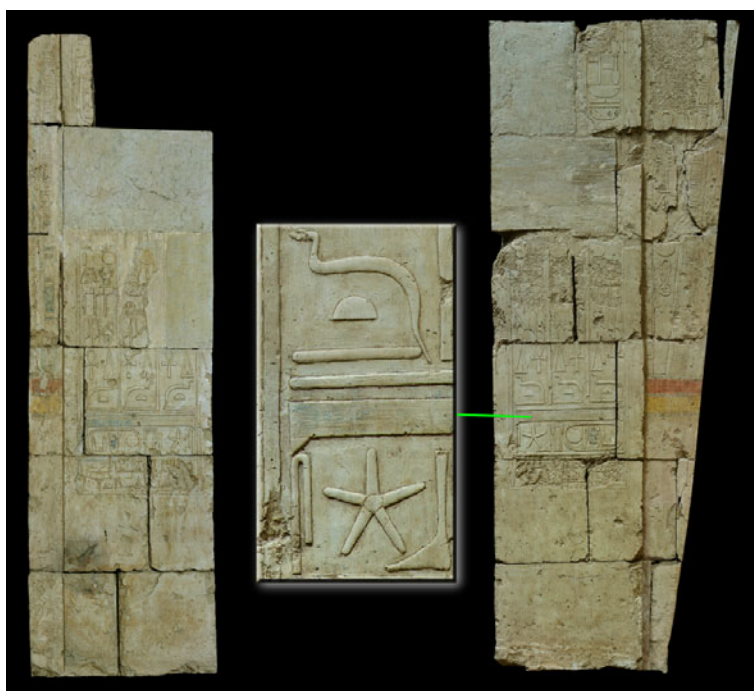
Rys. 11. Przykład fotomosaiki z rozdzielczością pikseli 0,3 mm  
Fig.11. Photomosaic example with pixel resolution 0,3 mm

Depending from the size of details which were to be represented on the final documentation, the resolution of resulting photomosaic pictures is between 0,3 and 0,5 mm. This permits publishing photomosaics in a scale 1 : 10 with 600 dpi resolution which is fully suitable for modern publishing process. Photomosaic images of highest resolution (0,3 mm) and recorded in favorable lighting conditions<sup>8</sup> permit also enlarging, viewing and printing of chosen fragments up to 1:1 scale (Fig.11).

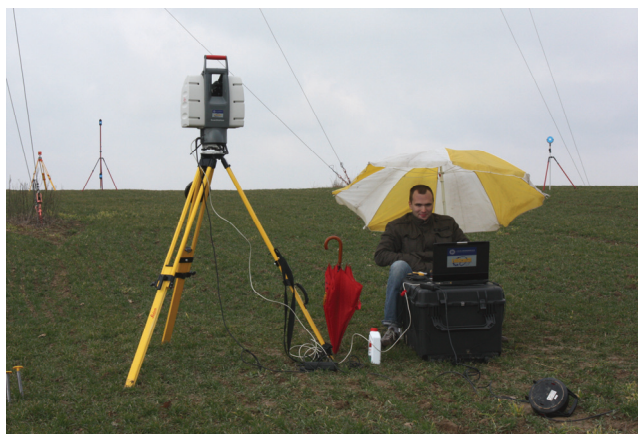
Rys. 4. Pomiary instrumentem Leica ScanStation  
Fig. 4. Measurements with Leica ScanStation

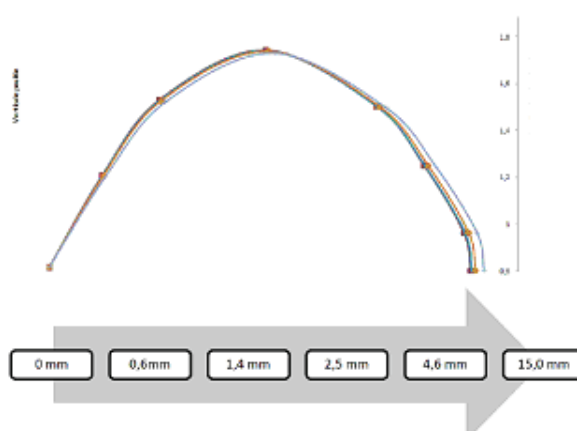
Fig. 1. The masonry arch with paper targets (left), scheme of subsequent applied deformations (right)  
Rys. 1. Murowany łuk z papierowymi celami (po lewej), schemat kolejnych zastosowanych odkształceń (po prawej)

case was prepared. The object of the test measurements is a 90 cm high by 140 cm wide masonry arch (figure 1). One of the legs of the arch was attached to a movable platform controlled by a screwing mechanism. The masonry arch was selected because of its rough but realistic texture, its high resistance to deformations and the high occurrence of arches in historical heritage buildings.

Aby zbadać minimalne wykrywalne odkształcenie przy użyciu naziemnego skanera laserowego, został przygotowany przykład. Przedmiotem testowych pomiarów jest murowany łuk o wysokości 90 cm i rozpiętości 140 cm (rys. 1). Jedna z podpórek łuku została przymocowana do ruchomej platformy kontrolowanej przez mechanizm śrubowy. Murowany łuk został wybrany z powodu swojej szorstkiej, ale realistycznej tekstury, wysokiej odporności na odkształcenia i częste występowanie łuku w historycznych budynkach stanowiących dziedzictwo kulturowe.

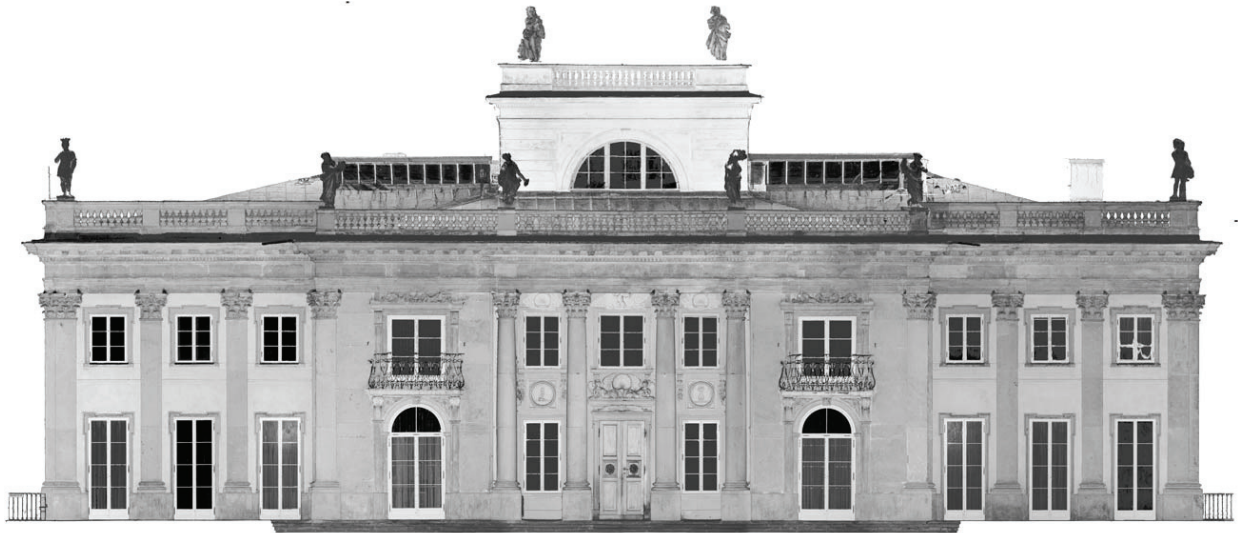
Rys. 2. Fragment południowej elewacji  
 Fig. 2. Part of south elevation

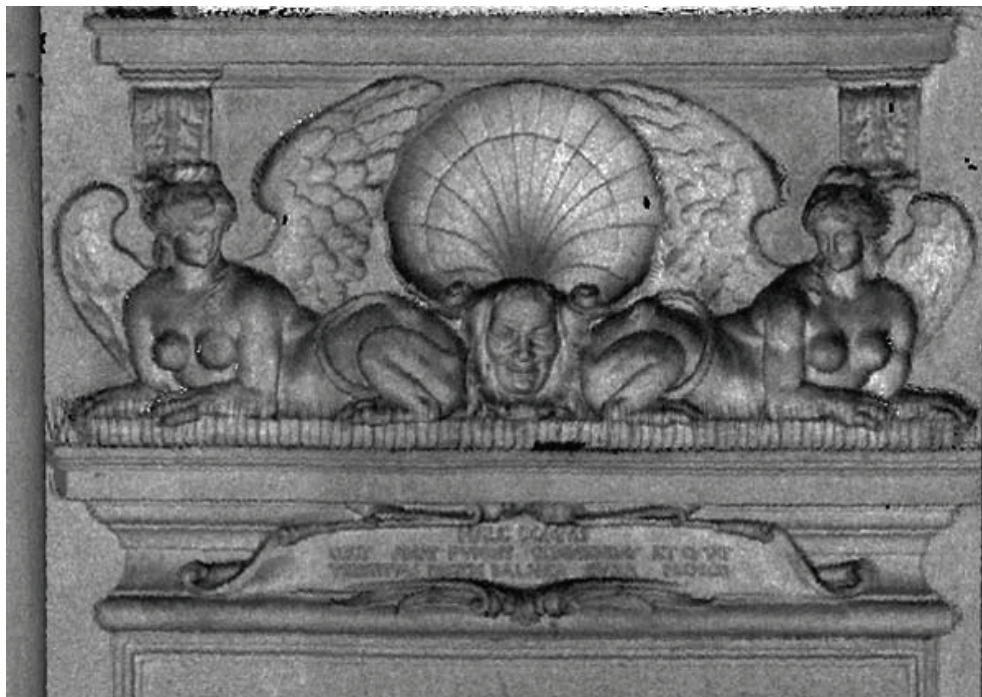
Rys. 3. Detal architektoniczny elewacji południowej  
 Fig. 3. Architectural detail of south elevation
