WIADOMOŚCI KONSERWATORSKIE

JOURNAL OF HERITAGE CONSERVATION

Methodology of Determining the Degree of Damage to a Historical City Center for Its Comprehensive Restorative and Reconstructive Transformation

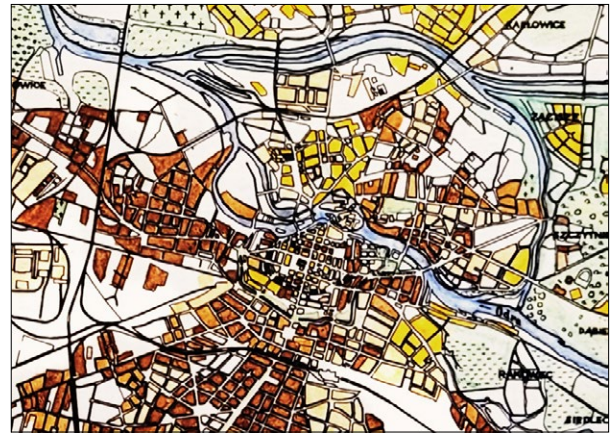
Ryc. 1. Wrocław, mapa powojennych zniszczeń; a – całego miasta (kółkiem zaznaczono dawne Przedmieście Oławskie), b – Starego Miasta i fragmentu Śródmieścia; oprac. Biuro Planu Wrocławia, 1947

Fig. 1. Wrocław, map of post-war destruction; a – the entire city (the former Olawa Suburb is marked with a circle), b – the Old Town and a part of the Downtown; prepared by Wrocław Plan Office, 1947

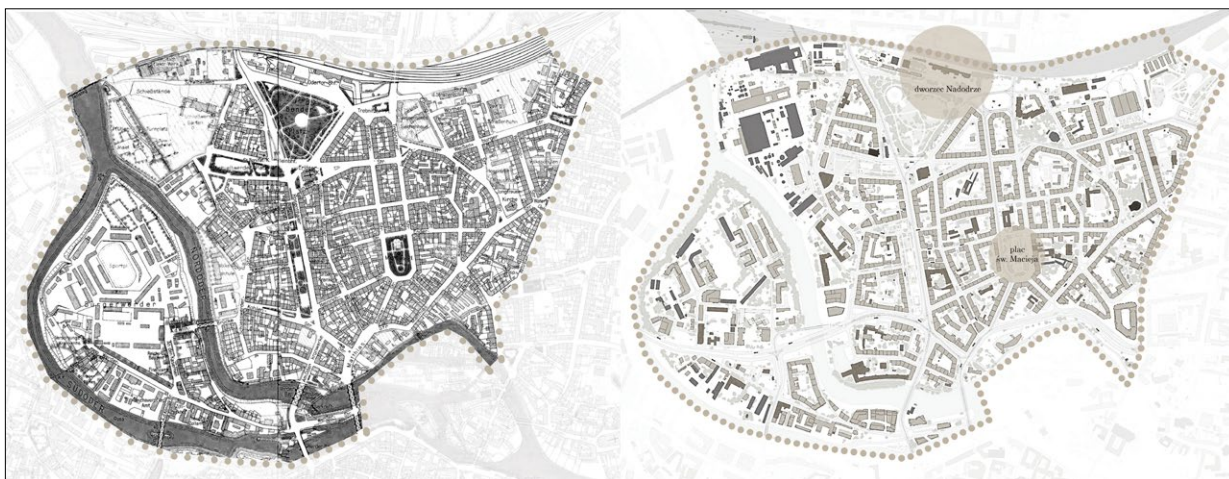
Ryc. 2. Wrocław; a – zabudowa dawnego Pola Maciejowego (obecnie fragment os. Nadodrze) na mapie miasta z 1934 r., b – os. Nadodrze, mapa współczesna; oprac. A. Czajczyńska

Fig. 2. Wrocław; a – buildings of the former Maciejowe Pole (currently part of the Nadodrze estate) on the city map from 1934, b – Nadodrze estate, contemporary map; prepared by A. Czajczyńska

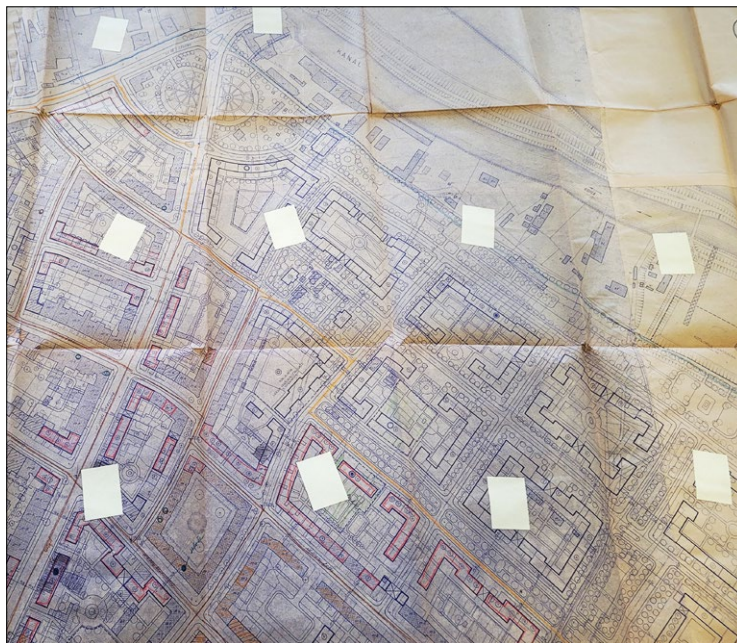
Ryc. 3. Wrocław, fragment projektu os. Elizy Orzeszkowej, proj. M. Jassem z zespołem; źródło: Archiwum Akt Nowych w Warszawie, sygn. 508

Fig. 3. Wrocław, a fragment of the project of Eliza Orzeszkowej estate, designed by M. Jassem and associates; source: Archive of New Records in Warsaw, ref. 508

The first proposals of introducing new buildings into the existing structures of the Oder Suburb were presented in the period of Socialist Realism. In 1951, Miastoprojekt, under the supervision of architect Michał Jassem, developed a conceptual design of the so-called Elizy Orzeszkowej estate, which originally covered an area of approximately 150 ha located on the eastern side of Nadodrze, partly in the area of Olbin, and partly within the borders of the neighboring Piasek suburb. The development plan concerned not only the completion of existing blocks, but also introduced new building complexes into previously undeveloped areas. In the area located near the meander of the Old Oder,

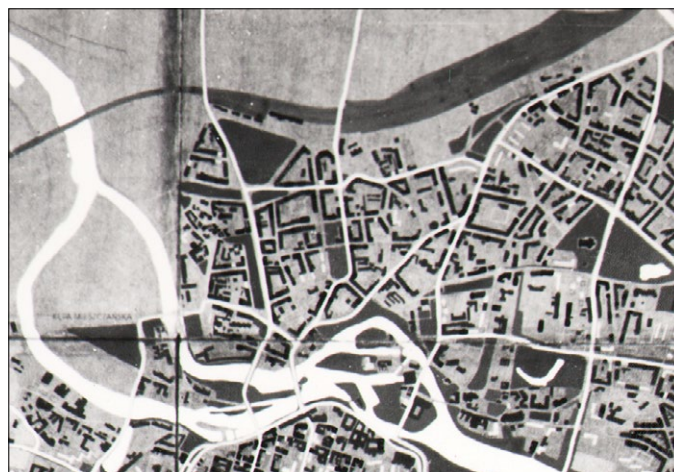
Ryc. 5. Wrocław, fragment planu etapowego zagospodarowania miasta, 1965; źródło: Muzeum Architektury we Wrocławiu, sygn. MA-AB-2717F

Fig. 5. Wrocław, fragment of the city development plan, 1965; source: Museum of Architecture in Wrocław, ref. MA-AB-2717F

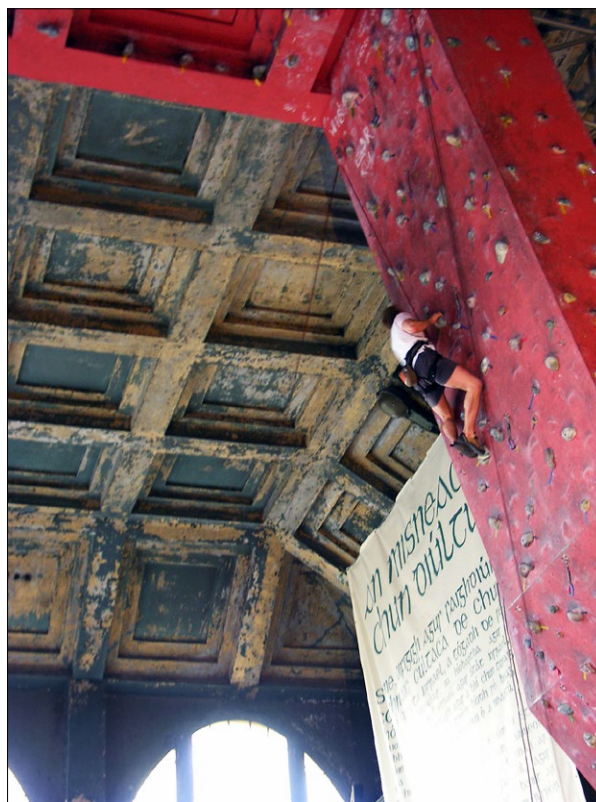
Ryc. 4. Spontaniczne wykorzystanie obiektów poprzemysłowych w początkowej fazie transformacji ustrojowej: ścianka wspinaczkowa urządzona we wnętrzu fabrycznej elektrowni Karola Scheiblera; fot. autor

Fig. 4. Spontaneous reuse of post-industrial sites during the initial phase of political transformation: a climbing wall set up inside Karol Scheibler's factory power plant; original photo

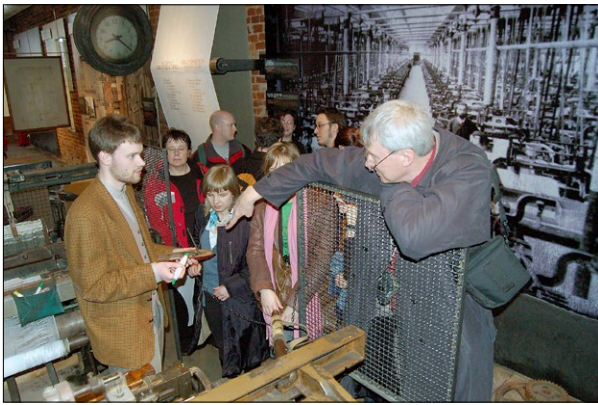
Ryc. 6. Muzeum Fabryki w kompleksie Manufaktury: ekspozycja połączona z interpretacją i demonstracją uruchamianych maszyn włókienniczych; fot. autor

Fig. 6. Factory Museum in the Manufaktura complex: exhibition combined with interpretation and demonstration of activated textile machines; original photo

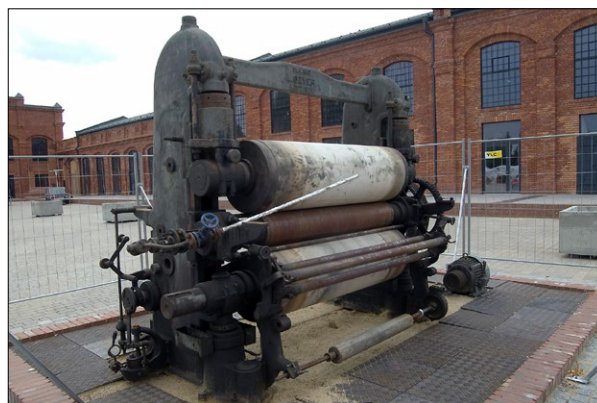
Ryc. 7. Jedyna maszyna, jaka się zachowała w zakładach Ludwika Geyera, w trakcie jej ustawiania na dziedzińcu fabrycznym; fot. autor

Fig. 7. The only machine preserved in Ludwik Geyer's factory, while it was being placed in the factory yard; original photo

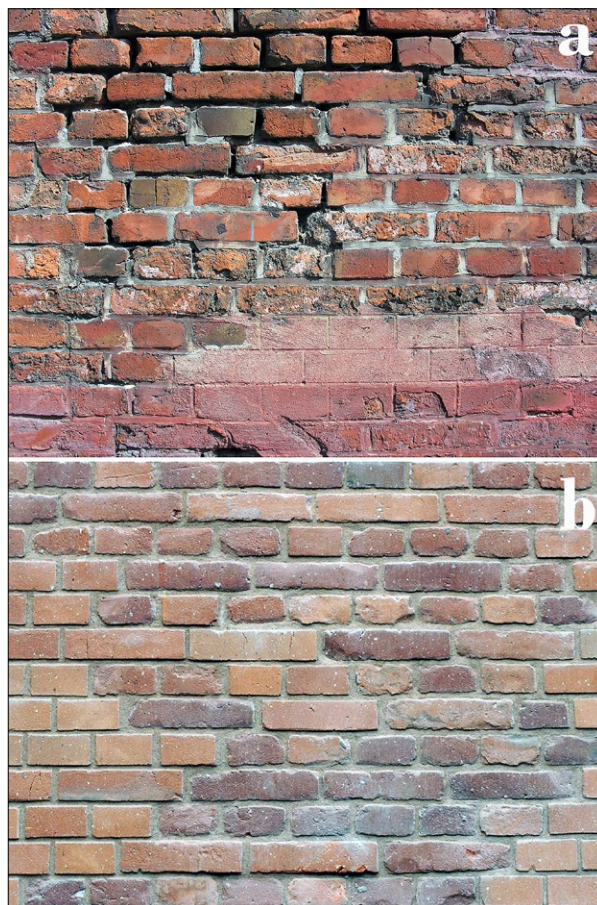
Ryc. 10. Problematiczne lica ceglaneanego muru; a – stan przed renowacją ukazujący większość typowych uszkodzeń, b – po zakończeniu prac konserwatorskich ukazujący skalę przymurowań; fot. autor

Fig. 10. Problematic facing brickwork; a – condition before renovation, showing most of the typical damages, b – after completion of conservation works, showing the range of brick replacement and repointing; original photo

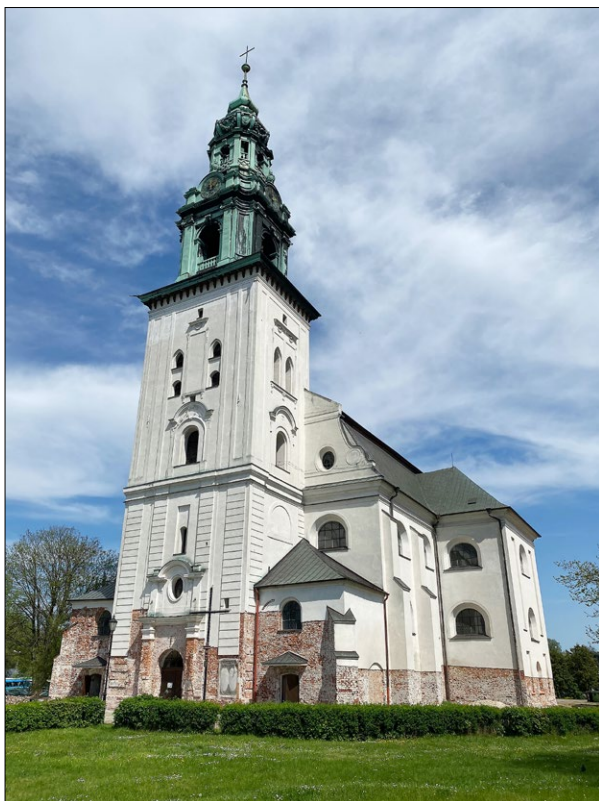
Ryc. 1. Krosno Odrzańskie, kościół parafialny pw. św. Jadwigi Śląskiej, widok od zachodu; fot. autor

Fig. 1. Krosno Odrzańskie; parish church of St. Hedwig of Silesia; view from the west; by the author

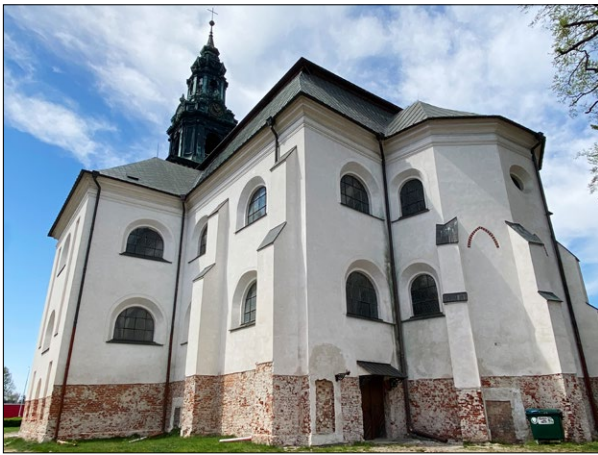
Ryc. 2. Kościół parafialny pw. św. Jadwigi Śląskiej, widok od wschodu; fot. autor

Fig. 2. Parish church of St. Hedwig of Silesia; view from the east; by the author

Elewację południową i północną korpusu nawowego tworzy kompozycja o pięciu osiach z osią środkową w aneksie. Półkoliste okna ujęto w gładkie opaski z kluczami i rozmieszczono w dwóch poziomach. Rytm poszczególnych przęseł wyznaczają przypory o dwóch uskokach. W aneksach osie okienne flankowane są przez prostokątne płyciny. Zwieńczenie elewacji stanowi wydatny gzyms o klasycznym profilu z belkowaniem. Elewacja wschodnia jest trzyosiowa, z umieszczonym na osi wielobocznym zamknięciem prezbiterium. Narożniki jego ścian ujmują przypory o dwóch uskokach. Półkoliste okna zakomponowano jedynie w skrajnych przęsłach, a w środkowym zlokalizowano jedno eliptyczne (ryc. 2).

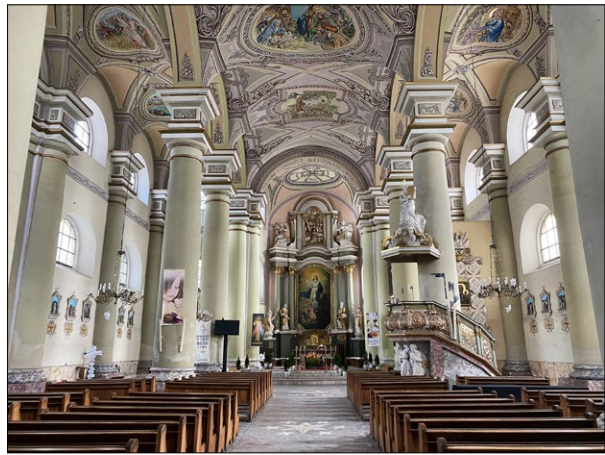
Ryc. 3. Kościół parafialny pw. św. Jadwigi Śląskiej, widok wnętrza ku wschodowi; fot. autor

Fig. 3. Parish church of St. Hedwig of Silesia; view of the interior towards the east; by the author

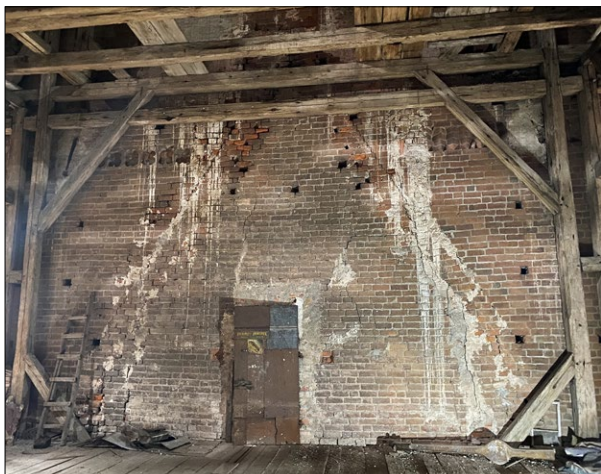
Ryc. 7. Kościół parafialny pw. św. Jadwigi Śląskiej, strych, zachodni szczyt kościoła z XIII w. i wieża; fot. autor

Fig. 7. Parish church of St. Hedwig of Silesia; attic; western gable of the thirteenth century church and tower; by the author

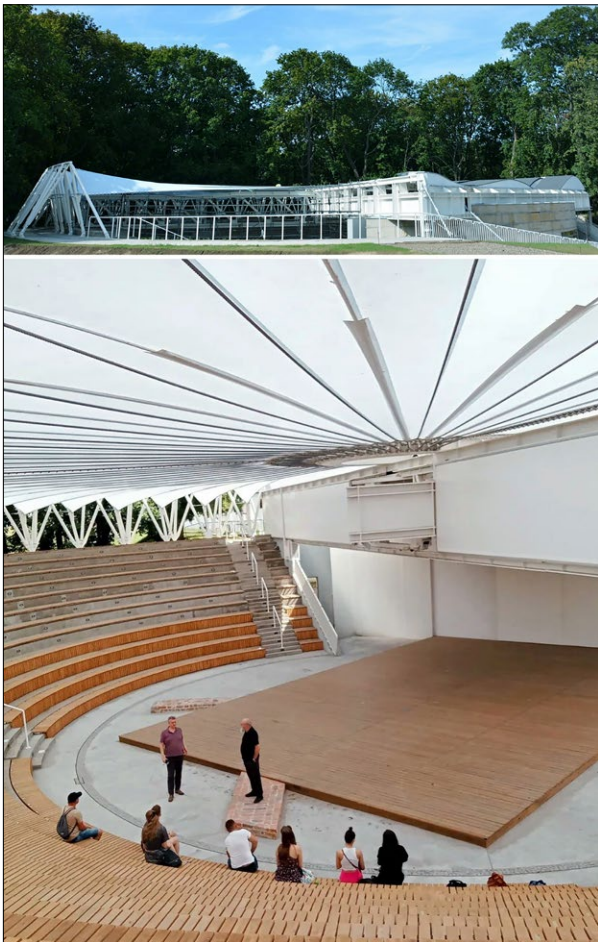
Ryc. 3. Zestawienie minimalnej formy zewnętrznej i monumentalnej przestrzeni wnętrza, 2022; fot. K. Butelski, G. Manzi

Fig. 3. Juxtaposition of minimal external form and monumental interior space, 2022; photo by K. Butelski, G. Manzi

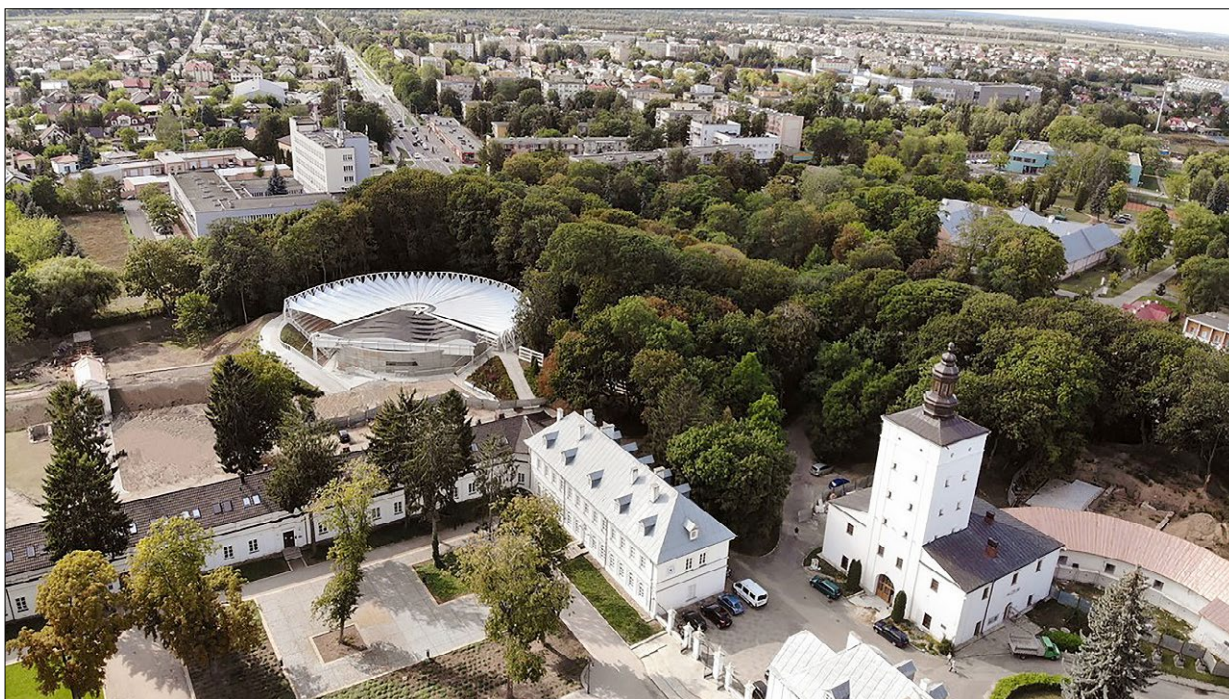
Ryc. 4. Park z odeonem, 2019; fot. S. Butelski
 Fig. 4. Park with odeon, 2019; photo by S. Butelski

The urban design proposal is closely linked to the architectural one and forms an integral part of the park, introducing a contemporary value to it. It is not possible to separate the architectural idea from the urban one, and the completed building is a development and interpretation of the seventeenth-century foundation in terms of geometry, with a simultaneous change of use from military to culture. This transformation is complementary to the revitalization of the rest of the park layout, which, while preserving for posterity the geometries and scales characteristic of seventeenth-century military engineering, gives them new functions and meanings. In this way, the conversion of a magnate's residence into a park and cultural layout that corresponds to the needs of a city of the scale of Biała Podlaska is taking place (Fig. 4).

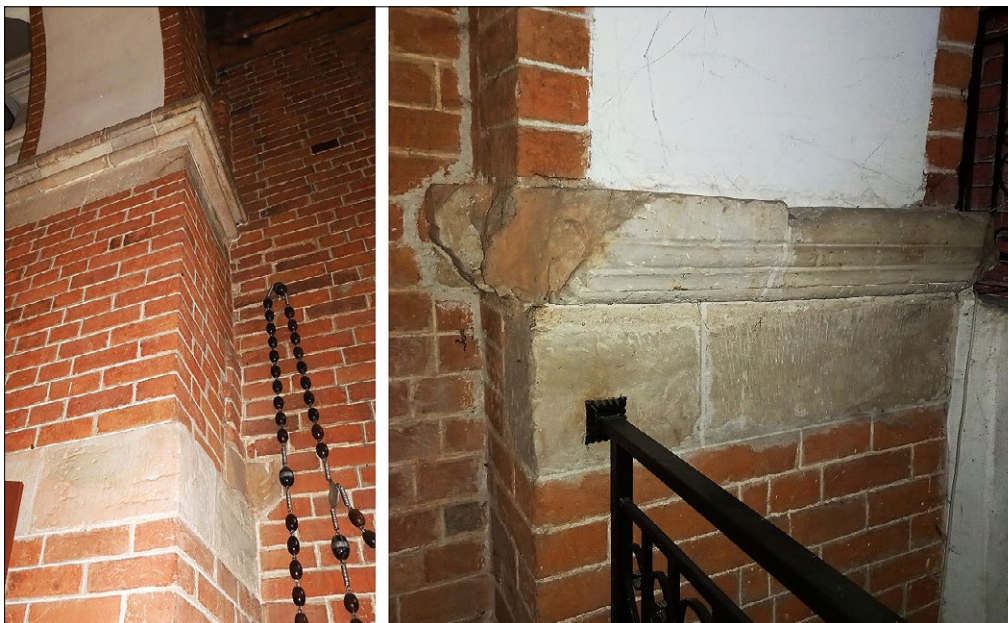
Ryc. 5. Półfilary arkad południowych: 5.1 – półfilar wschodni, 5.2 – półfilar zachodni, 2022; fot. M. Doroz-Turek
 Fig. 5. Half-pillars of the southern arcades: 5.1 – eastern half-pillar, 5.2 – western half-pillar, 2022; photo by M. Doroz-Turek

The change in the construction concept of the arcades in the southern nave is visible in its internal northeastern corner and the adjacent half-pillar (Fig. 1.2 detail A, Fig. 5.1). It has a stone base almost the same height as the northern half-pillar and a stone below the impost at the same level.¹¹ On the southern half-pillar, there is no upper profiled part of the impost, but the stone visible in the corner of the half-pillar with the face of the side nave wall suggests that it may have once been there. This is also confirmed by a historical photograph (Fig. 4). Additionally, above the stone in the corner, protruding bricks forming toothings are visible, which may have been associated with the original wall closing the southern side nave from the east, ultimately altered (Fig. 5.1). The arcades were likely planned or started to be built similarly to the north side but some unspecified construction disaster (or another reason, e.g., the aforementioned need for better interior lighting) led to the replacement of this solution with the current one. This must have happened in the thirteenth century since the inter-nave wall is crowned with Romanesque windows corresponding in dimensions and decorations to those on the north side. Ultimately, the impost under the first southern arcade was raised by about 1.5 m compared to the original design, and the others were raised even higher by 10 cm. On the finishing row of arcades, the half-pillars at the western wall impost are also located 1.5 m higher than their counterparts on the north side (Fig. 5.2), and the half-pillar itself seems to be secondary and attached

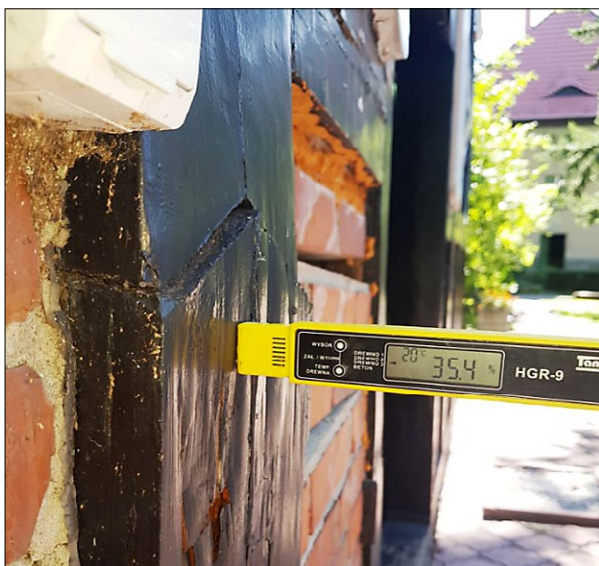
Ryc. 3. Pomiar zawilgocenia słupa drewnianego, odczyt 35,4 proc., 2019; fot. Stekra

Fig. 3. Moisture measurement in a timber pole, reading 35.4%, 2019; photo by Stekra

Tanel HGR-9 do pomiaru wilgotności stwierdzono zawilgocenie konstrukcji drewnianej ścian. „Pomiar zawilgocenia słupa narożnego wskazał zawilgocenie na poziomie 35,4 procent” [Stekra 2019, s. 10] (ryc. 3).

Rot was discovered in the wooden frame structure inside the brick fill at ground level and in the paneling in the upper parts of the walls. Biological wood corrosion was also found. This included a damaged ground beam under one of the walls. As a result of continuous waterlogging of the wall by rainwater, parts of the wooden structure had rotted, distorting the face of the building. Macroscopic tests made in September 2019, using a Tanel HGR-9 meter, found moisture in the wooden structure of the walls. “Moisture readings of the corner post showed 35.4% moisture levels” [Stekra 2019, p. 10] (Fig. 3).

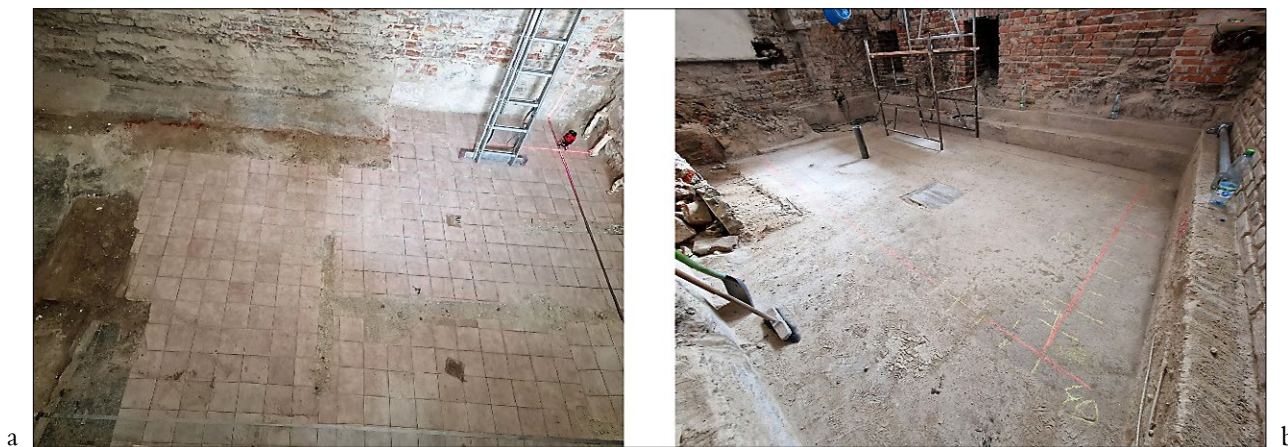
Ryc. 2. Widok posadzki w Żurawiu w Gdańsku na poziomie -1; a – baszta południowa, b – baszta północna, 2022; fot. M. Zielińska
 Fig. 2. View of the floor of the Crane in Gdańsk at level -1; a – south tower, b – north tower, 2022; photos by M. Zielińska

The surveys were carried out in two towers of the Gdańsk Crane on the floor of level -1. The measurements were carried out in places where it was possible to freely guide the GPR along the delineated routes. Two rectangular sections of the floor measuring 3.00 m × 5.40 m and 2.60 m × 5.00 m, in the south and north towers respectively, were selected for non-destructive testing. In the south tower, 28 transverse profiles (L1–L28) and 16 longitudinal profiles (L29–L44) were delineated. Similarly, 26 transverse profiles (L1–L26) and 14 longitudinal profiles (L27–L40) were taken in the

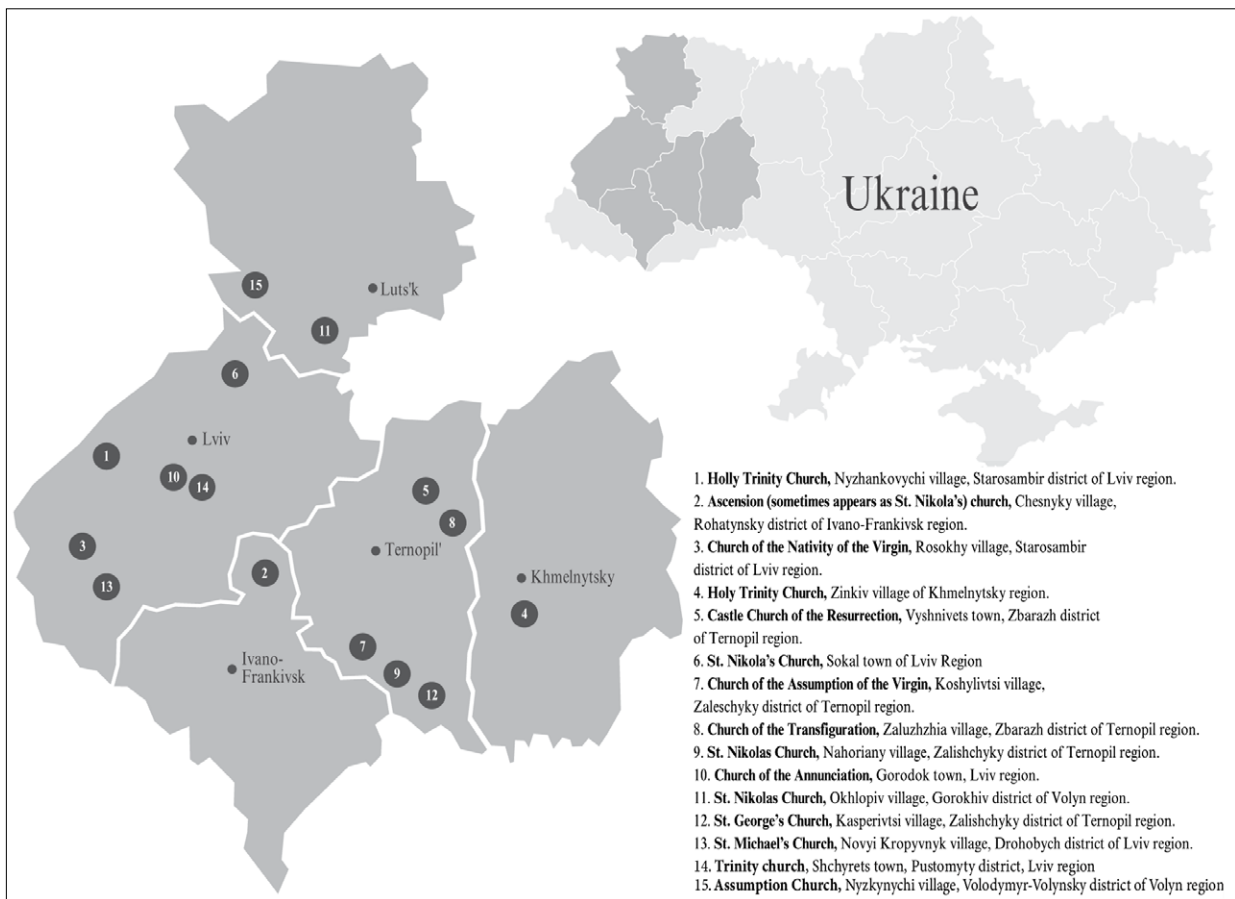
Fig. 2. Surveyed historical mixed-material fortified Orthodox churches of Ukraine; by S. Linda

Ryc. 2. Zinwentaryzowane obronne murowano-drewniane cerkwie w Ukrainie; opr. S. Linda

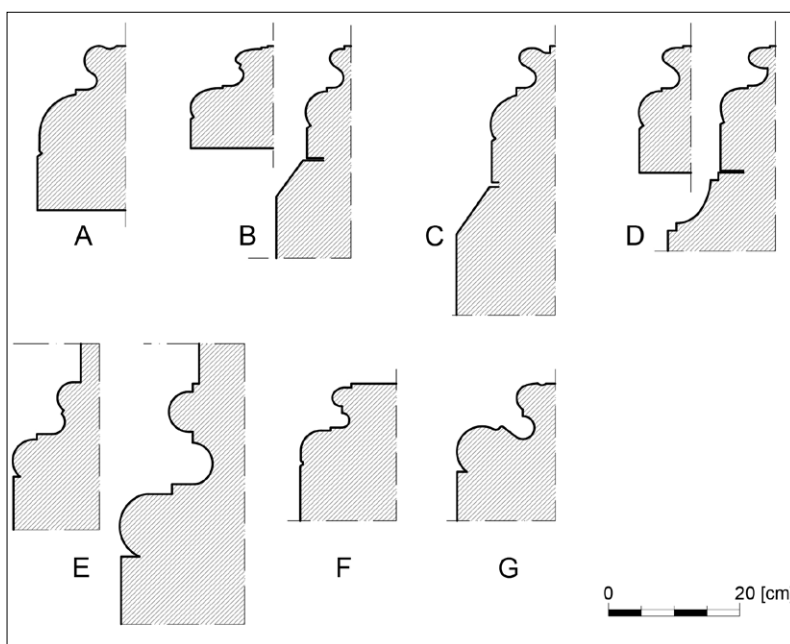
Ryc. 6. Zestawienie profili baz z XIII-wiecznych kościołów Wrocławia; A – pierwotny kościół św. Elżbiety, B – Kościół św. Idziego, C – kaplica (tzw. Relikwiarzowa) z Ostrowa Tumskiego, D – kościół św. Jakuba i Wincentego, E – kościół cysterek w Trzebnicy, F – portal kościoła NMP w Środzie Śląskiej, G – kościół narodzenia NMP w Złotoryji; A, F, G – oprac. autor; B–D – przerys za E. Małachowiczem [Małachowicz 1994, s. 45], E – przerys za: Świechowski 1955, s. 283

Fig. 6. Compilation of base profiles from thirteenth-century churches in Wrocław; A – the primary church of St. Elizabeth, B – St. Giles Church, C – the chapel (the so-called reliquary chapel) from Ostrów Tumski, D – the church of St. Jacob and St. Vincent, E – Cistercian church in Trzebnica, F – portal of the church of the Blessed Virgin Mary in Środa Śląska, G – church of the Nativity of the Blessed Virgin Mary in Złotoryja; A, F, G – prepared by the author; B–D – redrawn after E. Małachowicz [Małachowicz 1994, p. 45], E – taken from: Świechowski 1955, p. 283

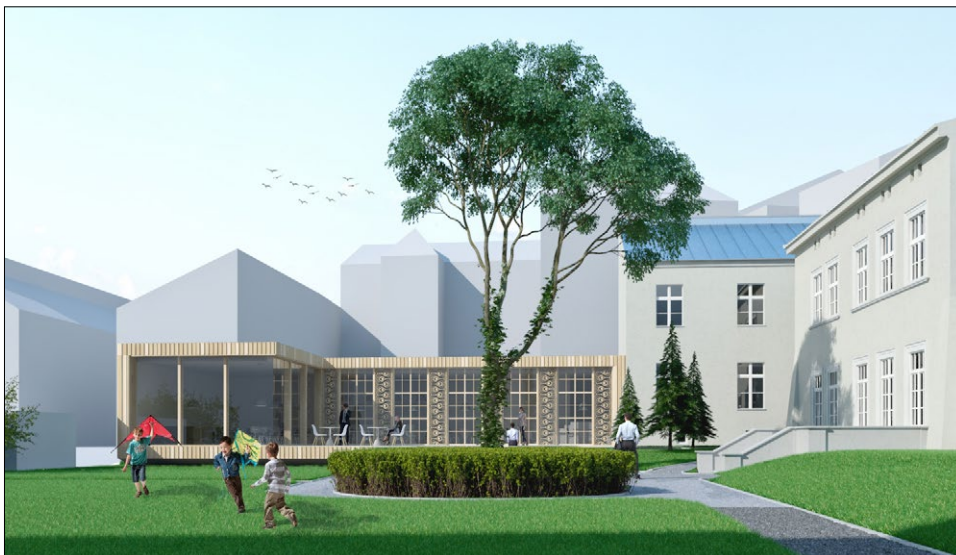
Ryc. 3. Wizualizacja zagospodarowania terenu przed Domem Józefa Mehoffera; oprac. Pracownia Projektowa F-11

Fig. 3. Visualization of the development of the area in front of the Józef Mehoffer House; by Pracownia Projektowa F-11

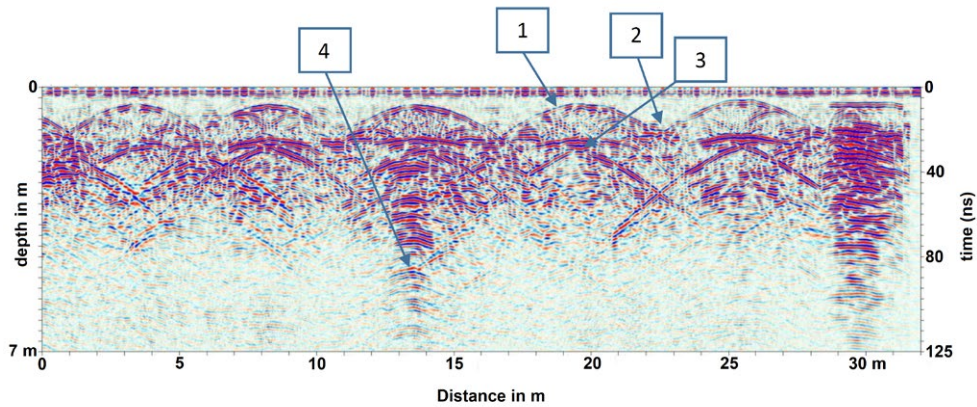
Ryc. 5. Wybrany profil refleksyjny (radargram), oś nawy kościoła pw. Świętego Ducha w Wilnie; analiza i rys. F. Welc
 Fig. 5. A selected reflection profile (radargram), an axis of the nave of the Holy Spirit church in Vilnius; by F. Welc
